**“ANÁLISIS DEL ESTADO DE CONSERVACIÓN DE LA VÍA DE  
PAVIMENTO ASFÁLTICO EN LA AVENIDA VIRÚ, PROVINCIA  
VIRÚ, REGIÓN LA LIBERTAD, 2018.”**

**PARA OPTAR EL TITULO PROFESIONAL DE  
INGENIERO CIVIL**

**BACH. LILIANA EDITH RODRÍGUEZ FLORES.**

**TRUJILLO – PERÚ  
2019**

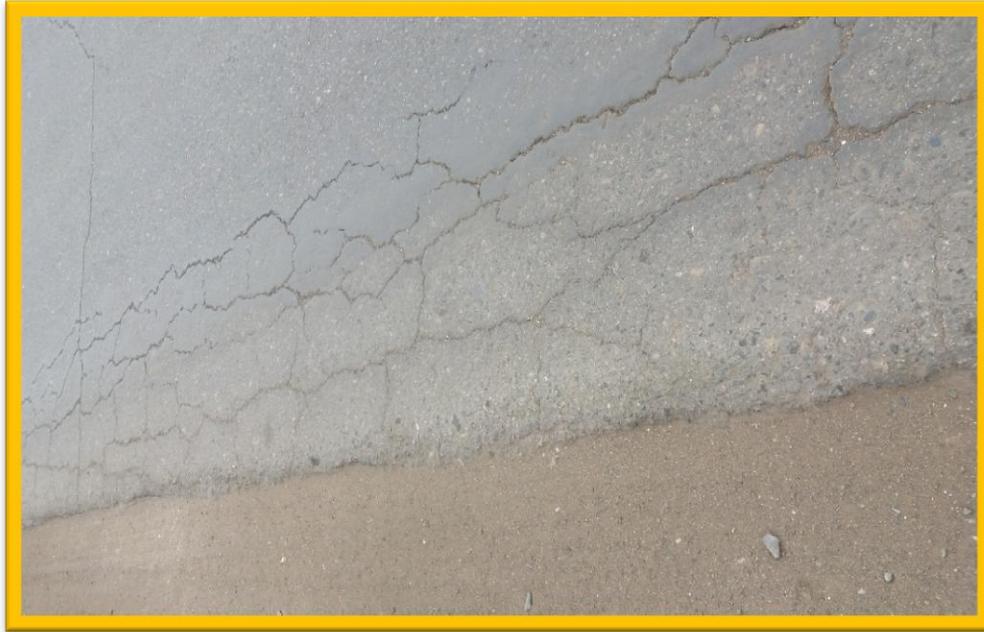
Figura 10: Piel de cocodrilo

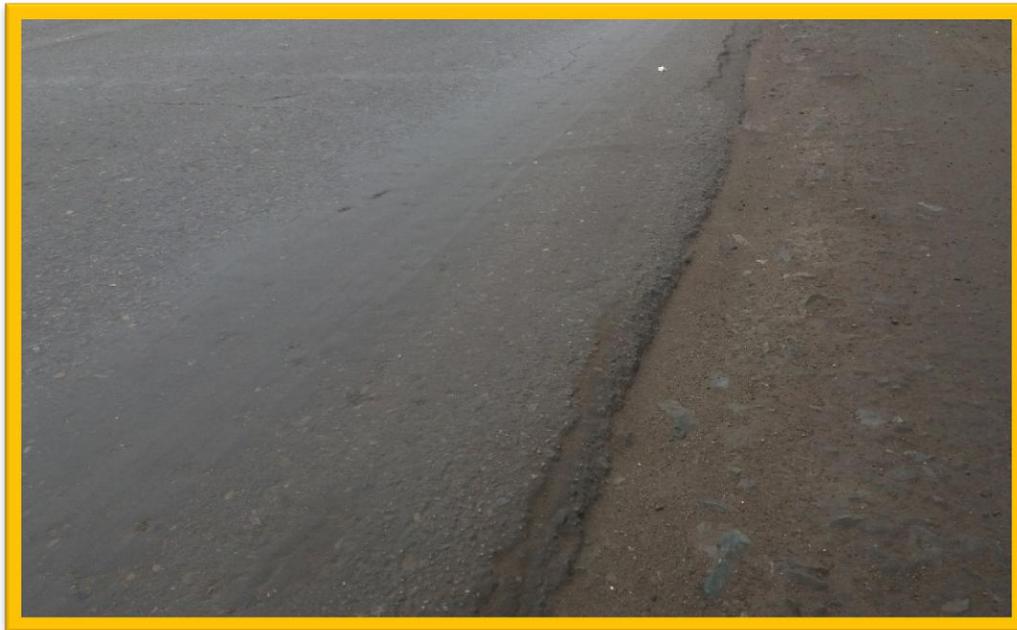
Figura 11: Exudación

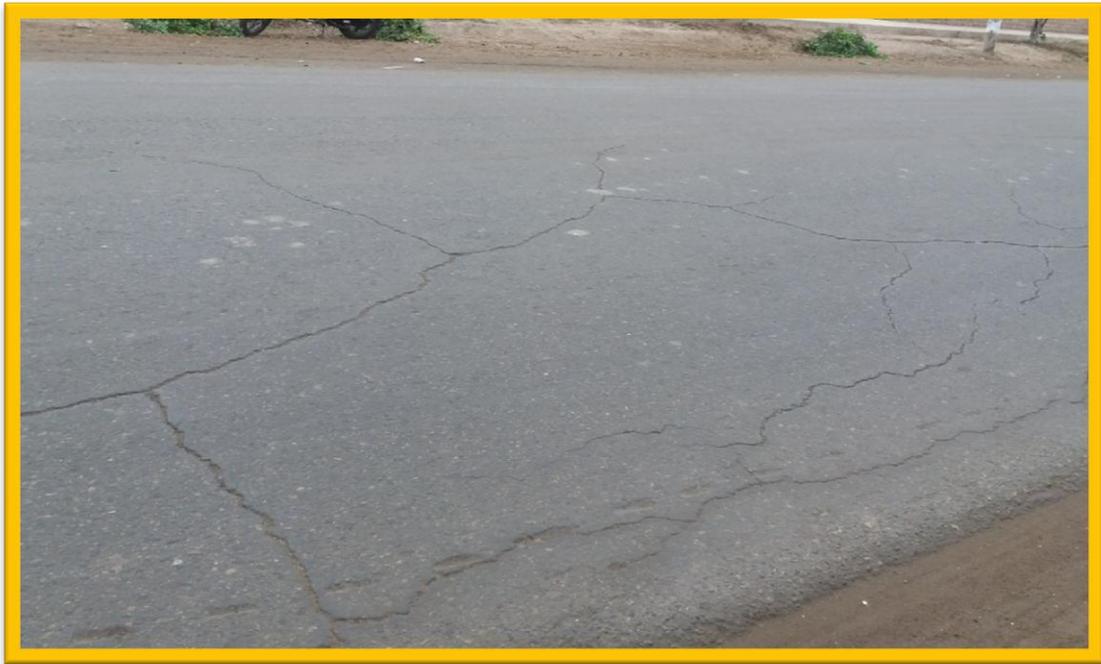
Figura 12: Agrietamiento en bloque

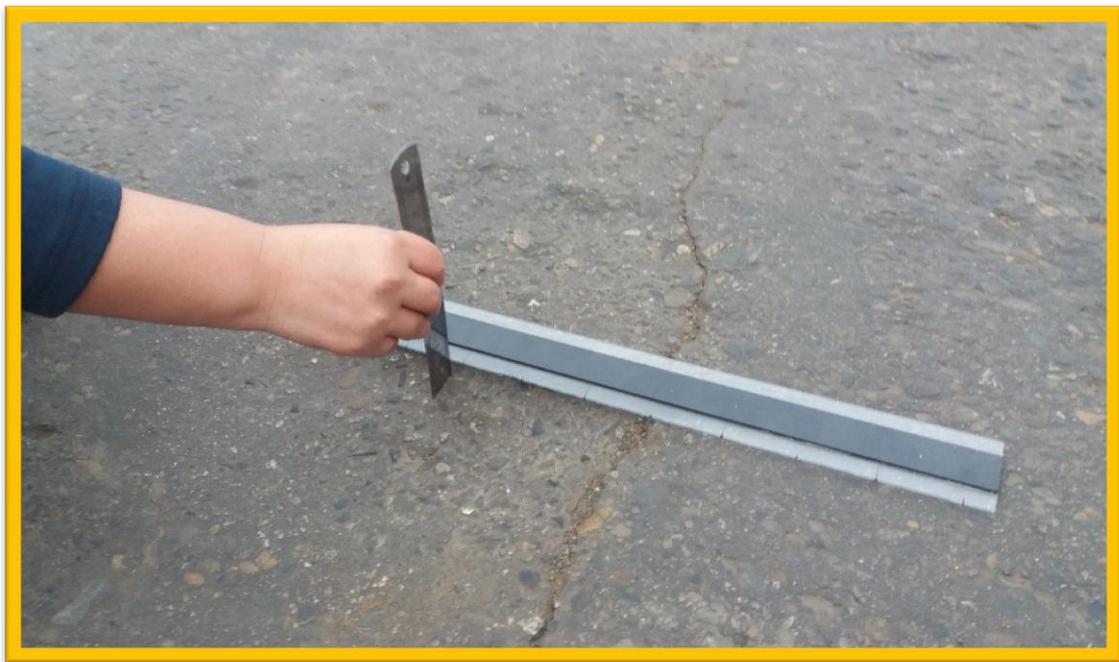
Figuras 13: Elevación y hundimiento

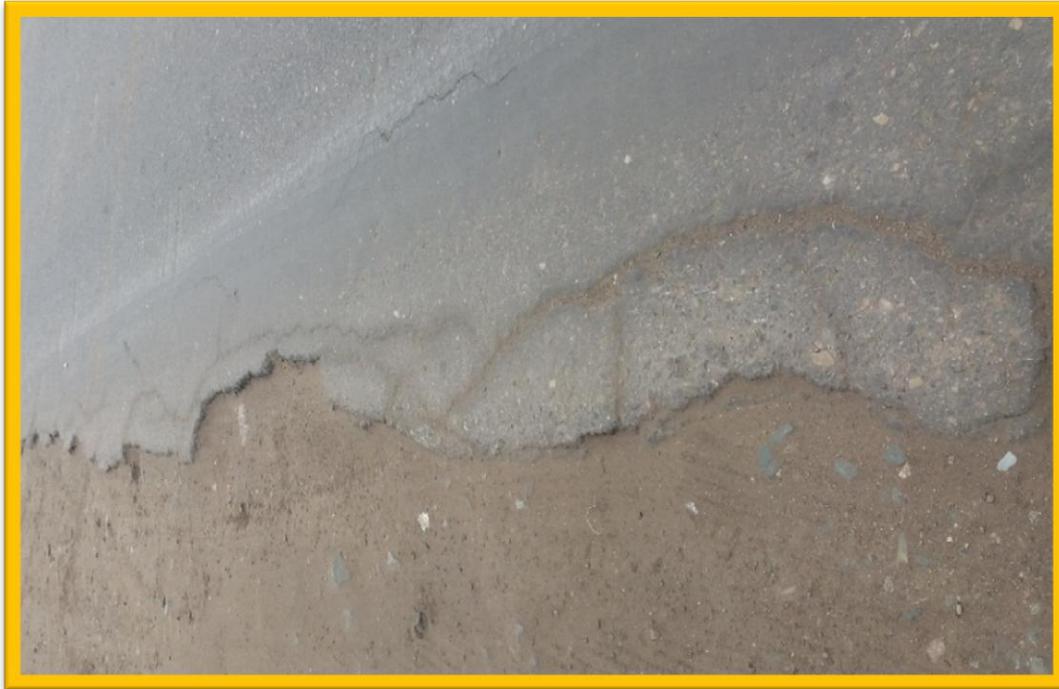
Figura 14: Grietas de borde

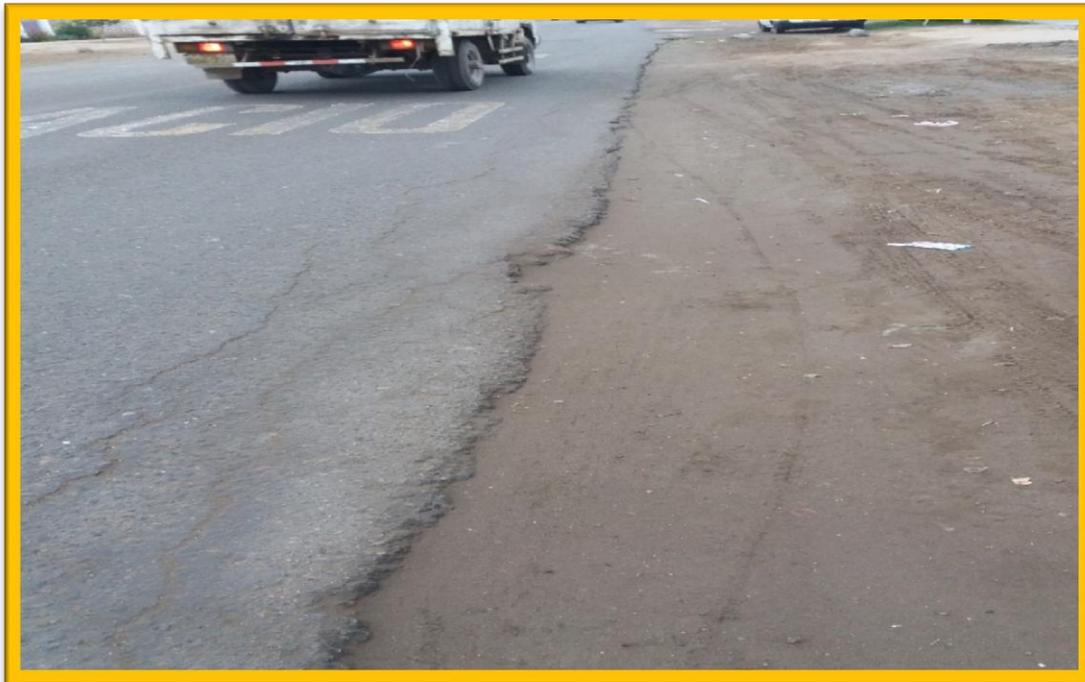
Figuras 15: Desnivel de carril / berma

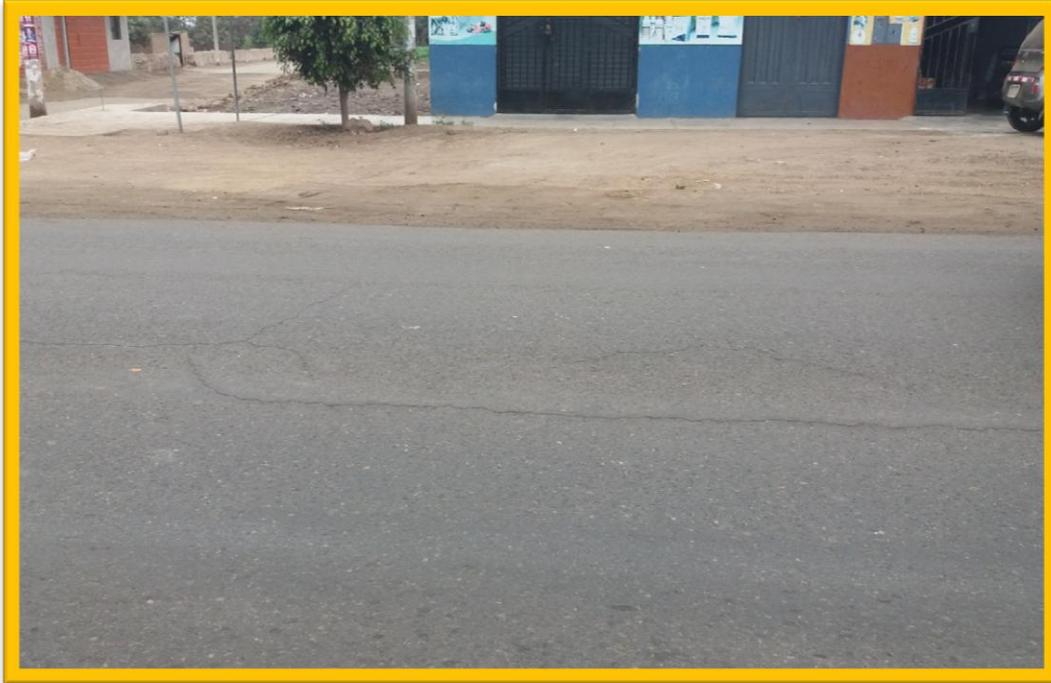
Figuras 16: Grietas Longitudinales y transversales

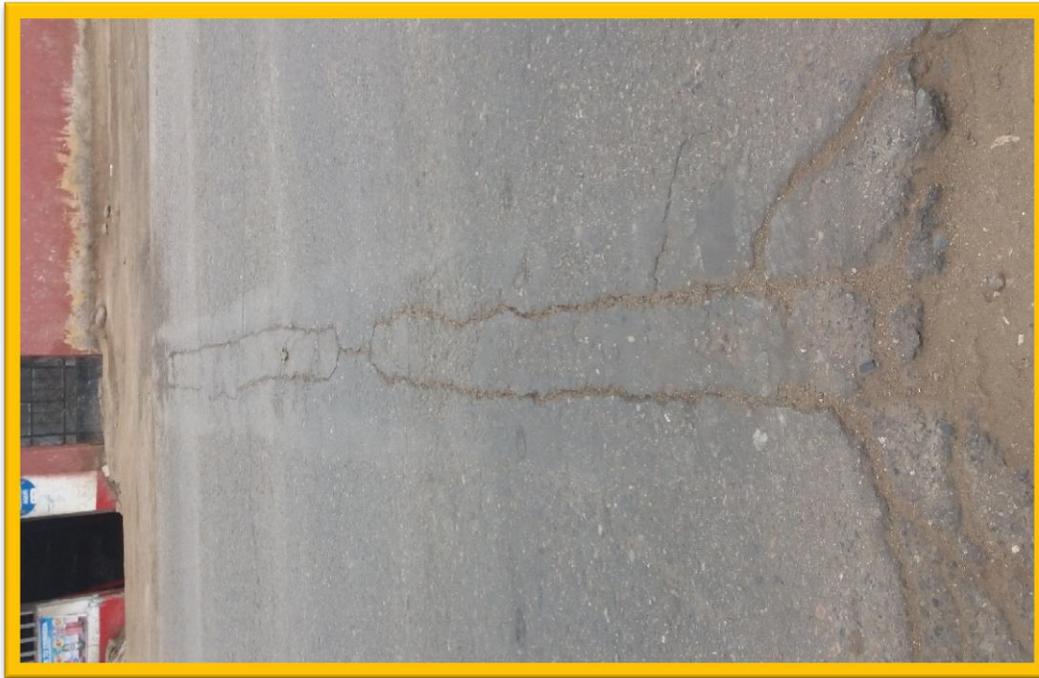
Figura 17: Parches

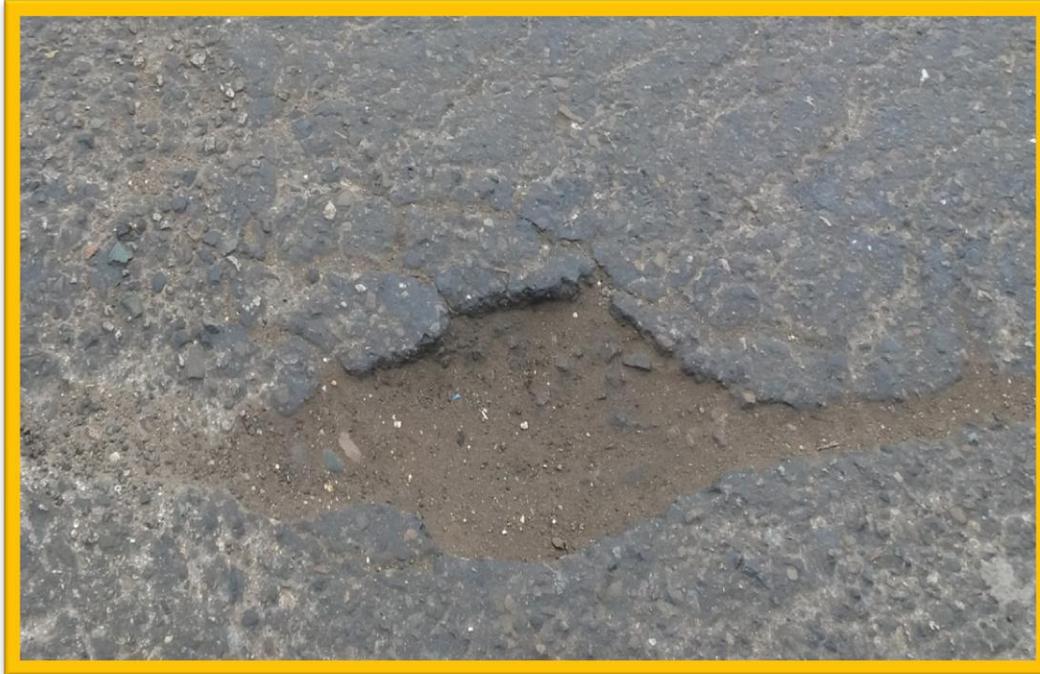
Figuras 18: Huecos

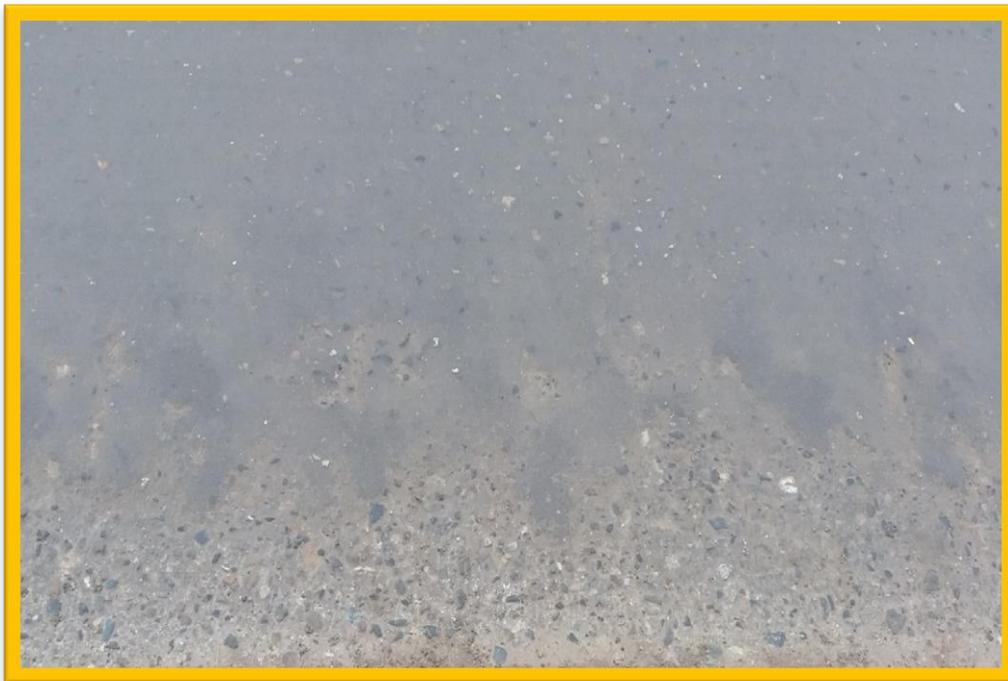
Figura 19: Desplazamiento

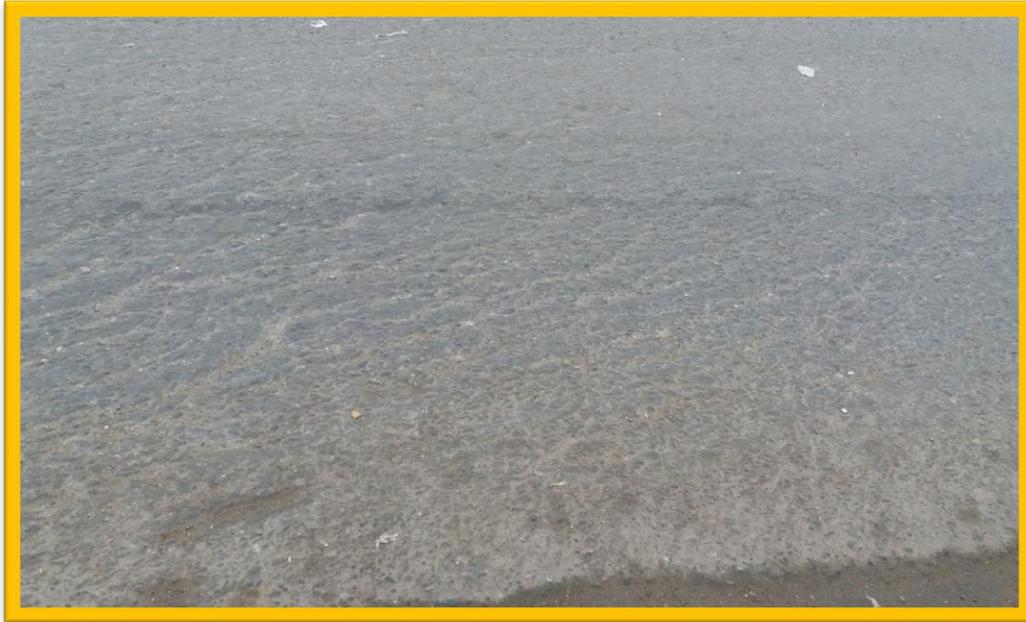
Figura 20: Grietas parabólicas (Slippage)

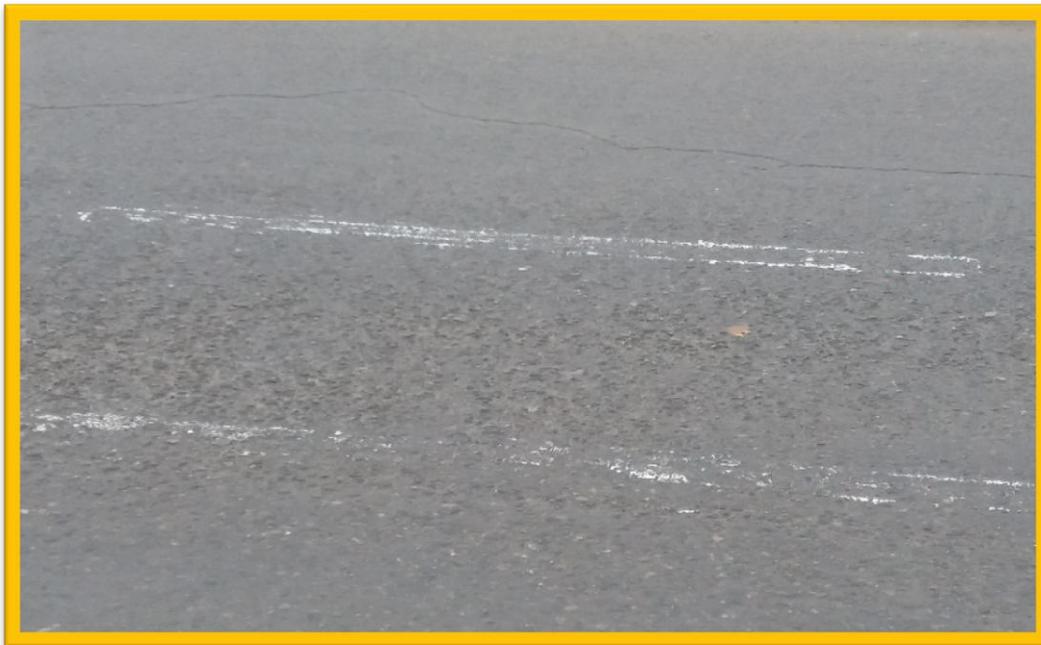
Figura 21: Desprendimiento de agregados.

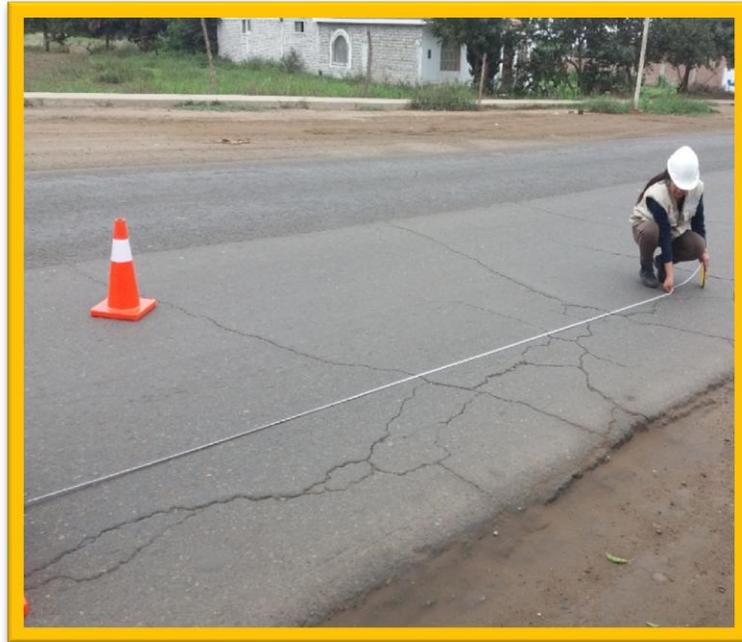
Figura 22: Tomando medidas de la falla agrietamiento en bloque

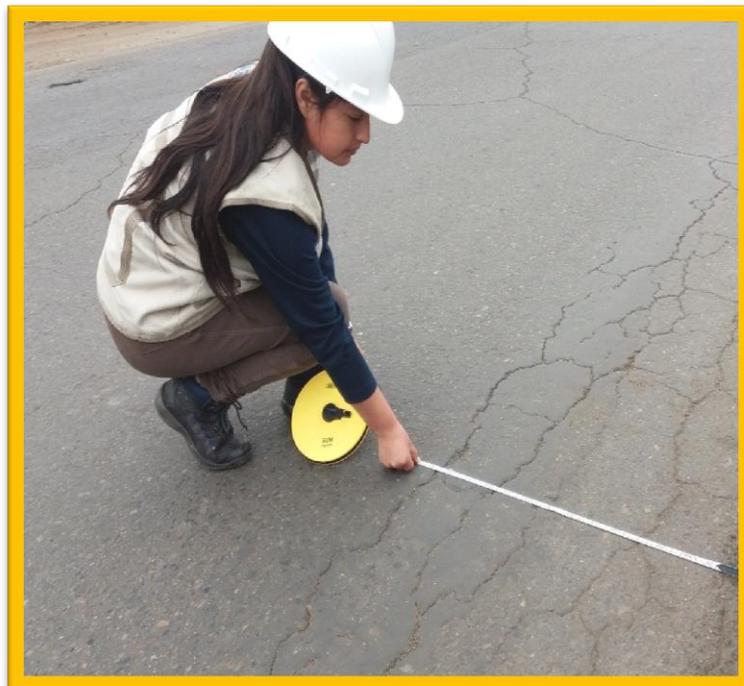
Figura 23: Tomando medidas de la falla piel de cocodrilo

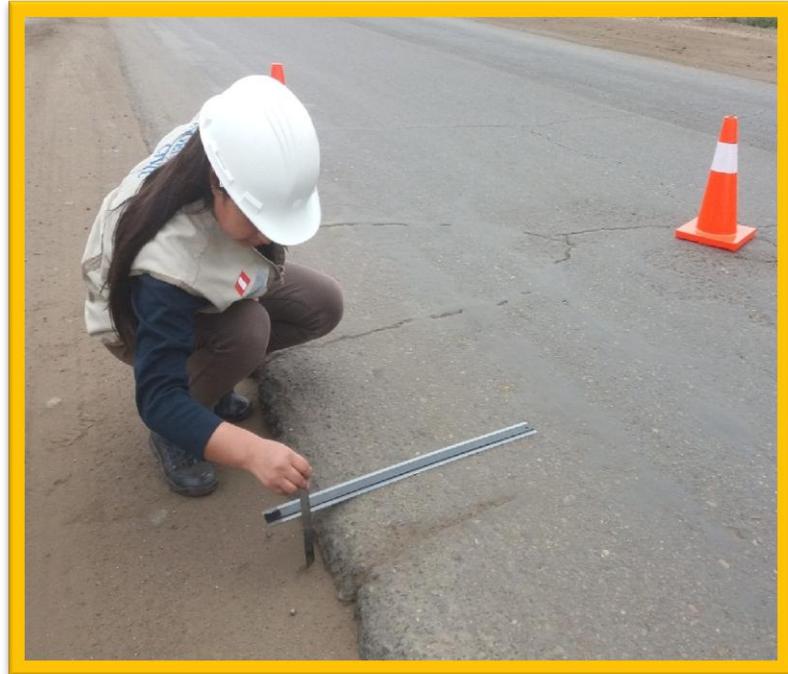
Figura 24: Tomando medidas de la falla desnivel carril/berma

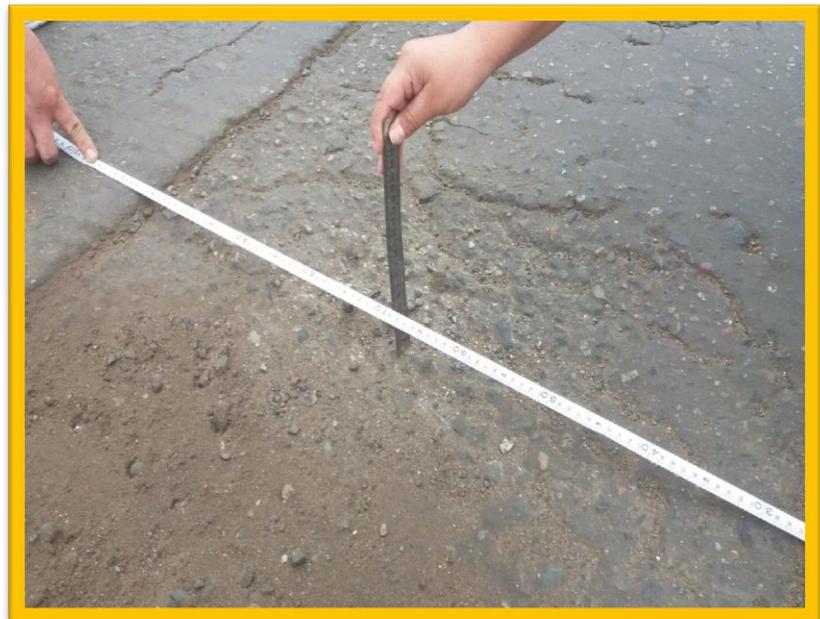
Figura 25: Tomando medidas de la falla elevación y hundimiento

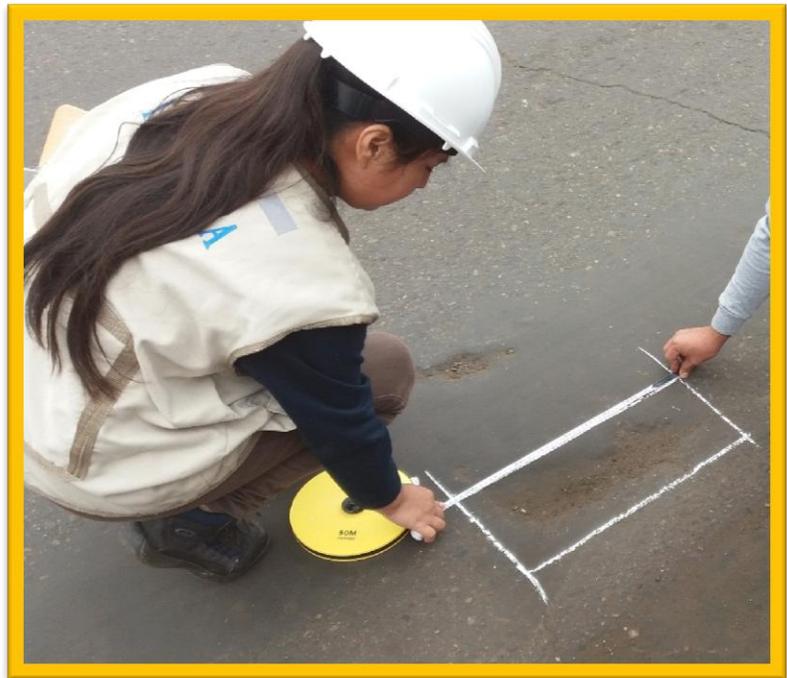
Figura 26: Tomando medidas de la falla huecos

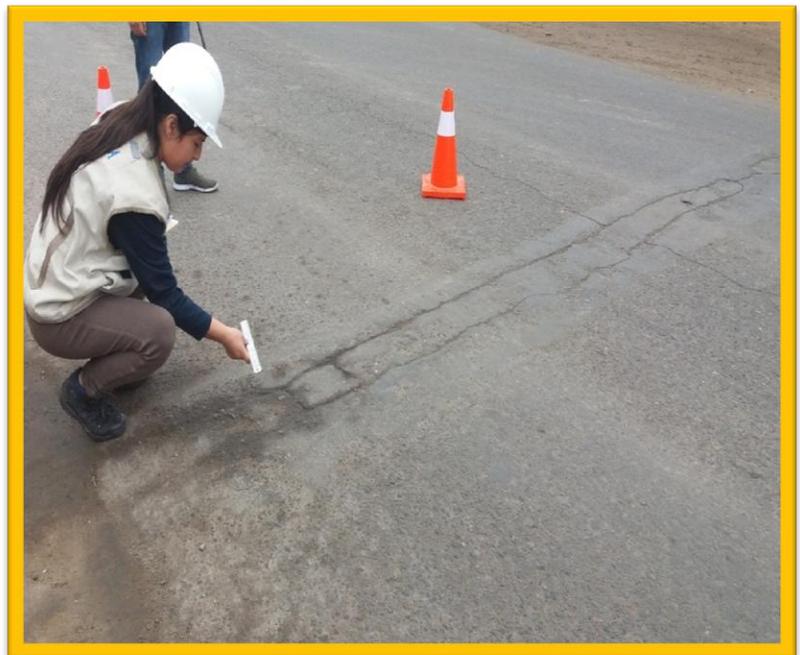
Figura 27: Tomando medidas de la falla parches
