**UNIVERSIDAD PRIVADA DE TRUJILLO**

**EVALUACION DE ESTABILIDAD DE TALUDES EN CARRETERA SM –  
119: EMP. SM – 118 DV: PUENTE BELLAVISTA – SECTOR BLANCO  
– LEDOY, PROVINCIA DE BELLAVISTA, REGION SAN MARTIN, 2020**

**TRABAJO DE SUFICIENCIA PROFESIONAL:**

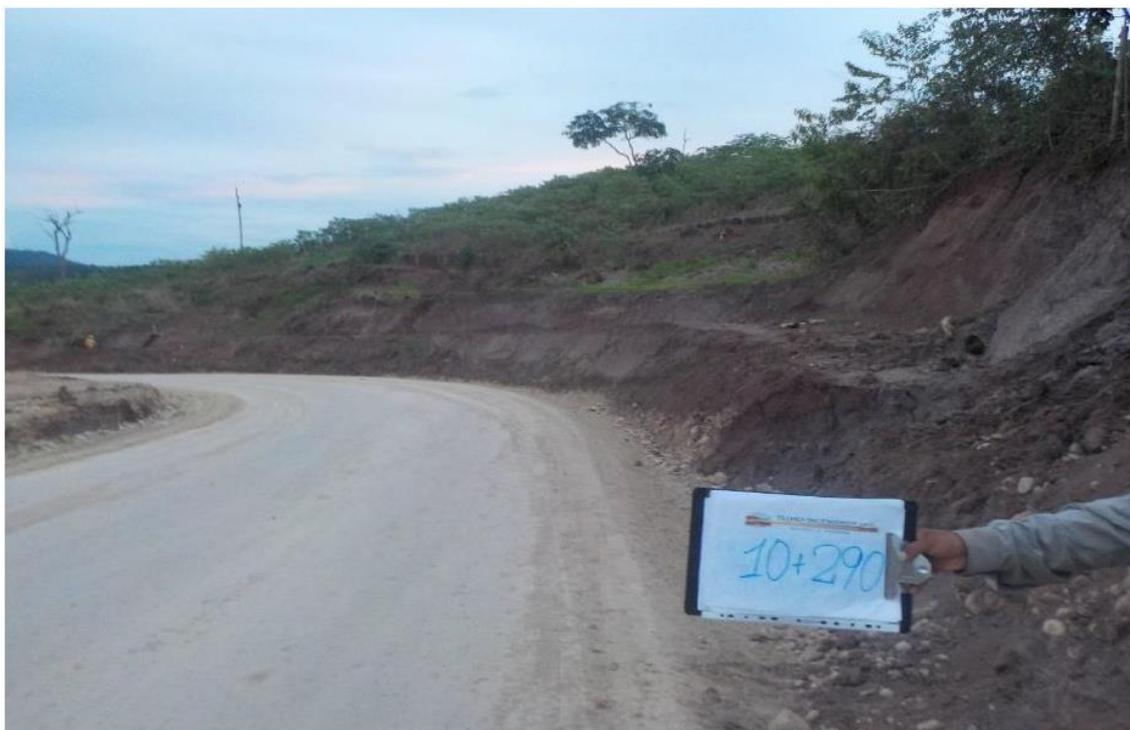
**Foto N° 25.** Km 10+210 al Km 10+290 (LI), Vista panorámica de la zona inestable, 01 agrietamientos producto del proceso de filtración de agua, también se aprecia una cuneta sin revestir como medida de mitigación en la parte superior

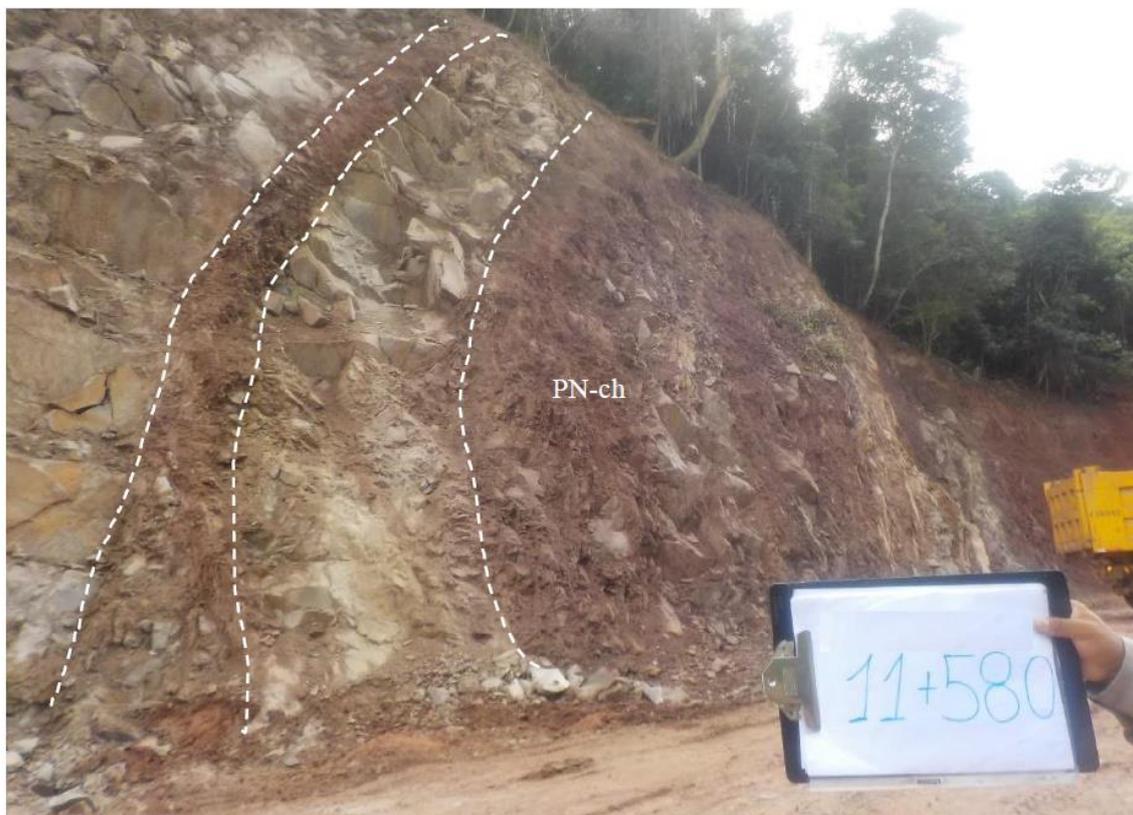
Km 11+580 (LD), Talud inestable caída de rocas por contacto de estratos de arenisca maciza y intercalaciones de lutitas rojas, arcillas y limos finos de la formación Chambira

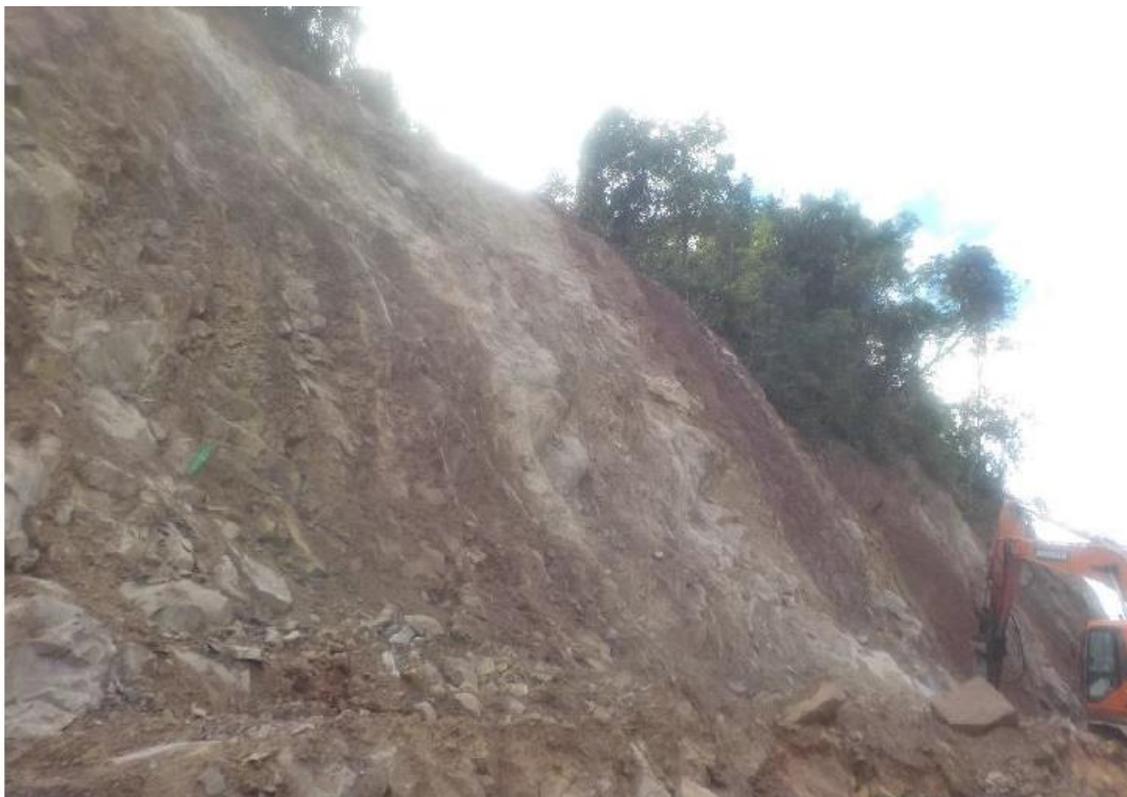
Zona inestable 2 (11+580 hasta 11+740), Desprendimiento de rocas, en época de lluvia se aprecia flujo de material aluvial, la litología esta conformada por areniscas y limolitas.

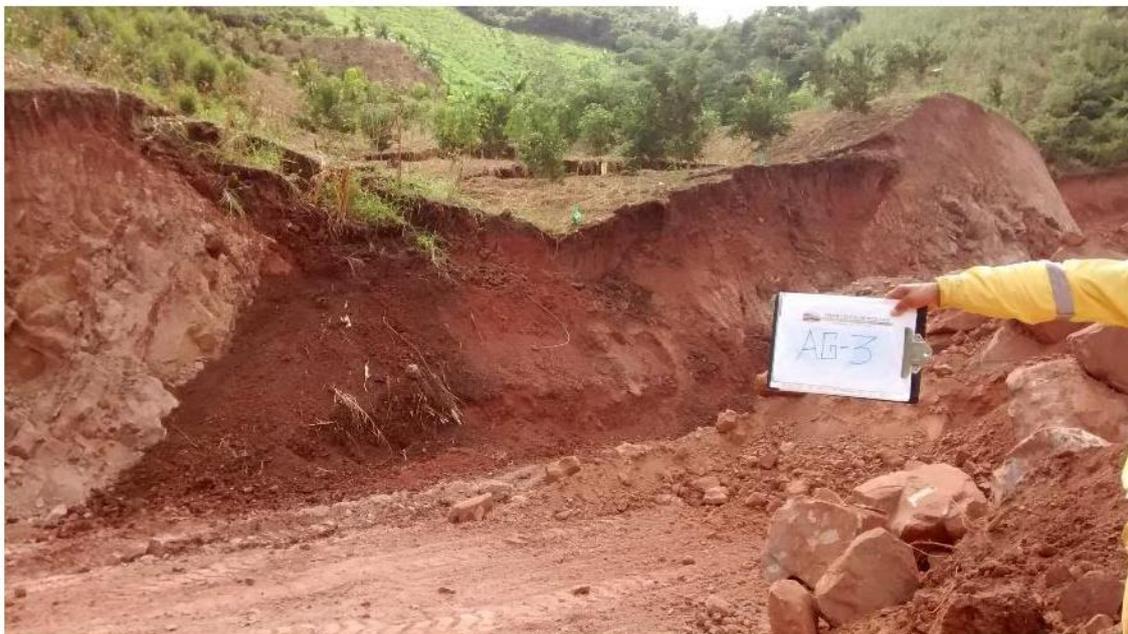
Km. 11+830, Zona inestable 3, quebrada de material residual compuesto por limos y arcillas, se observa agrietamiento producto de la reptación del material esta zona presenta agrietamientos que van desde los 5 m hasta 10 m de largo producto de la reptación

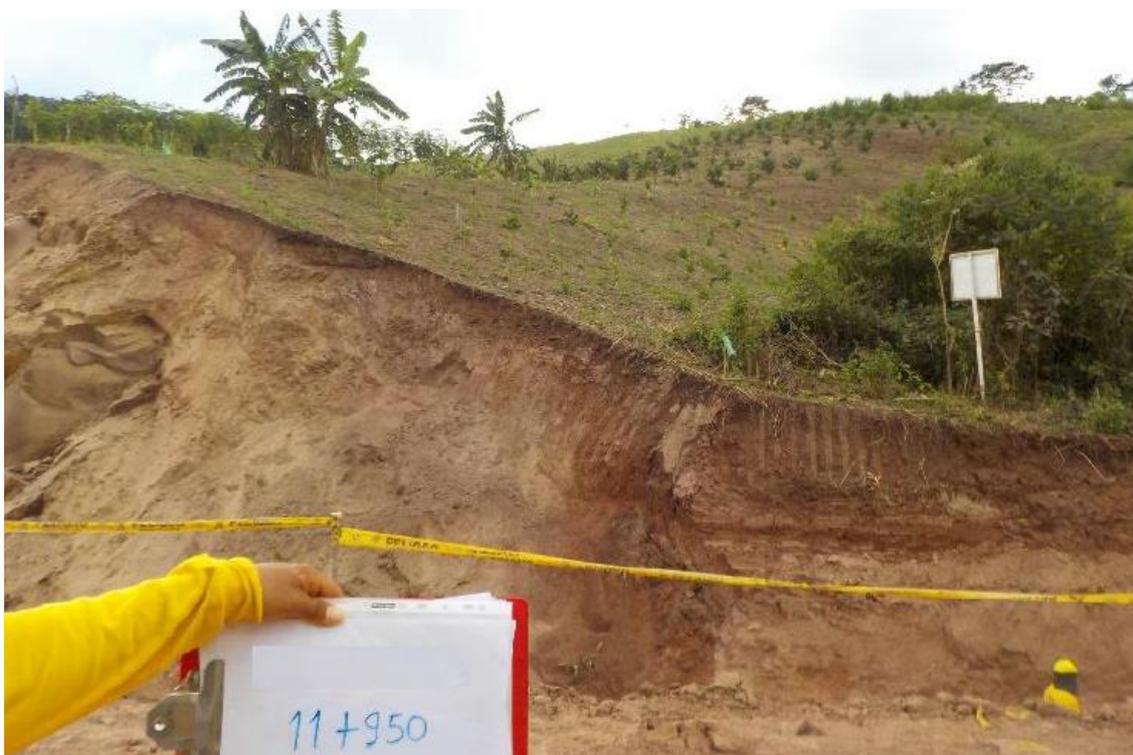
Zona inestable 4 (11+950 hasta 12+070), se observa paquetes de suelo de 1-2 m que en épocas de lluvia provoca derrumbes

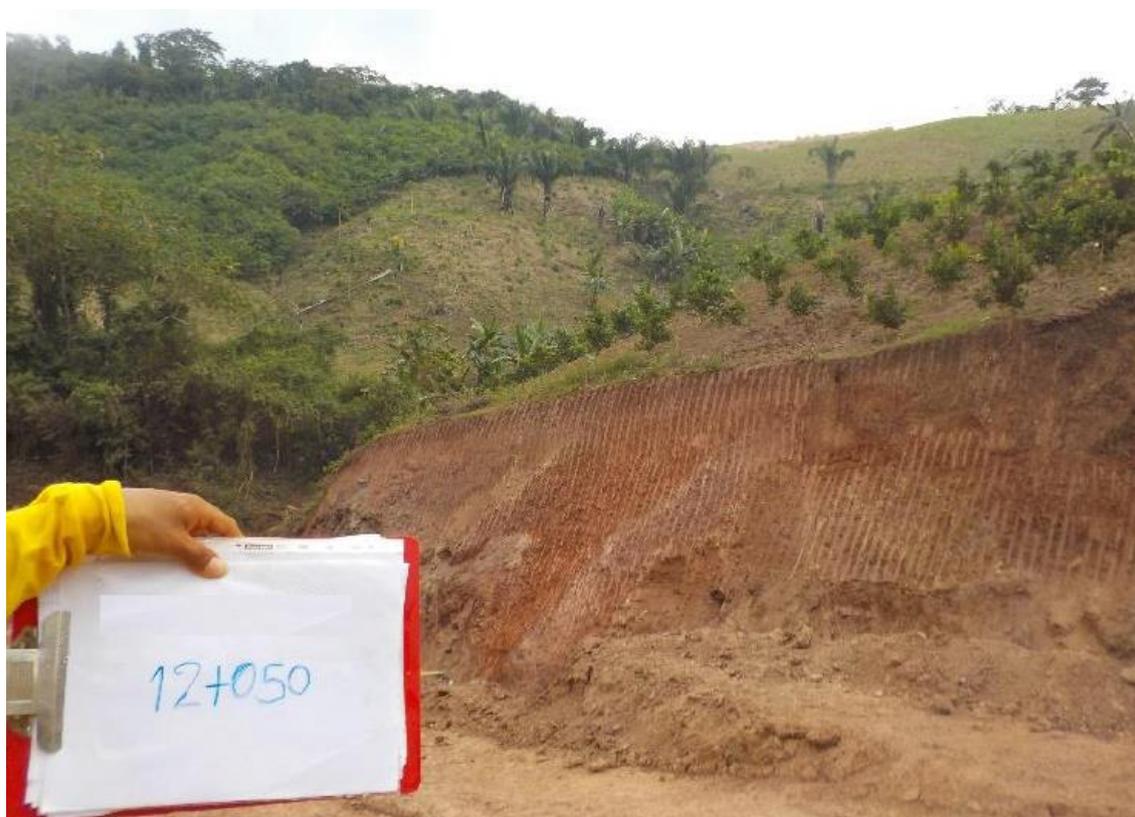
Zona inestable 4 (11+950 hasta 12+070), se observa paquetes de suelo de 2-4 m que en épocas de lluvia provoca derrumbes.

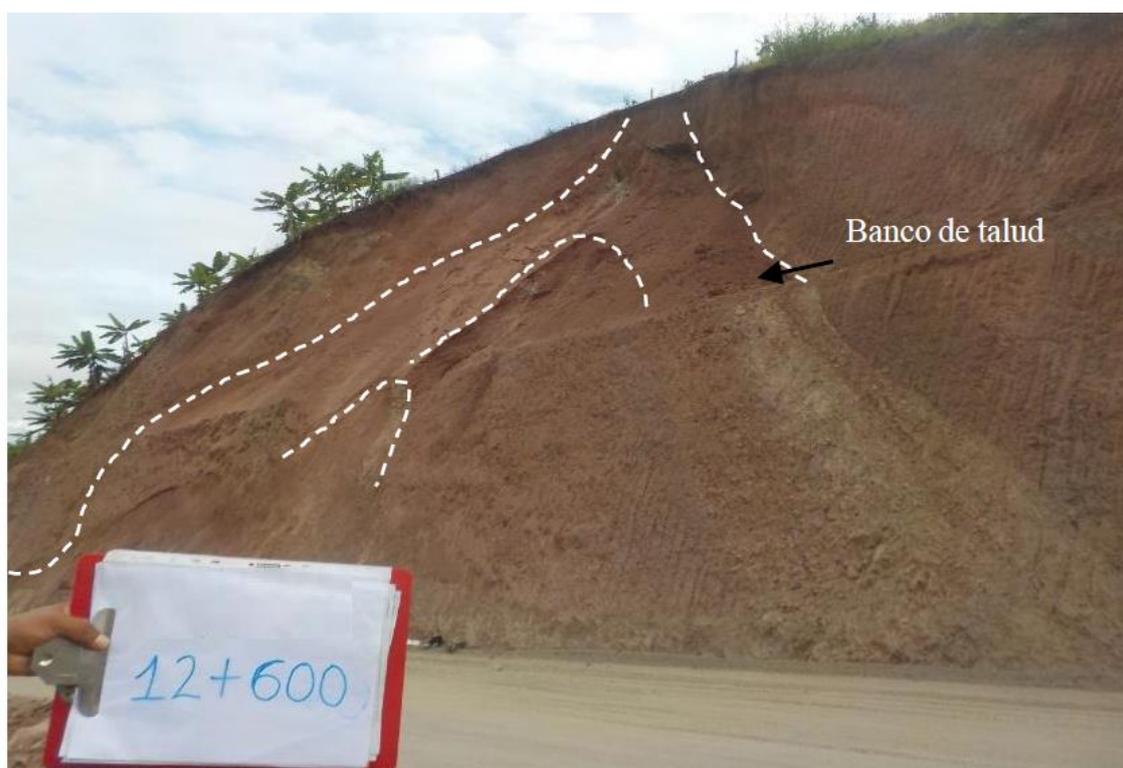
Km 12+600 (LD), zona inestable (derrumbe), el la parte superior de talud por el ángulo de pendiente que tiene 69° conformada por lutitas rojas, areniscas de la formación Chambira.

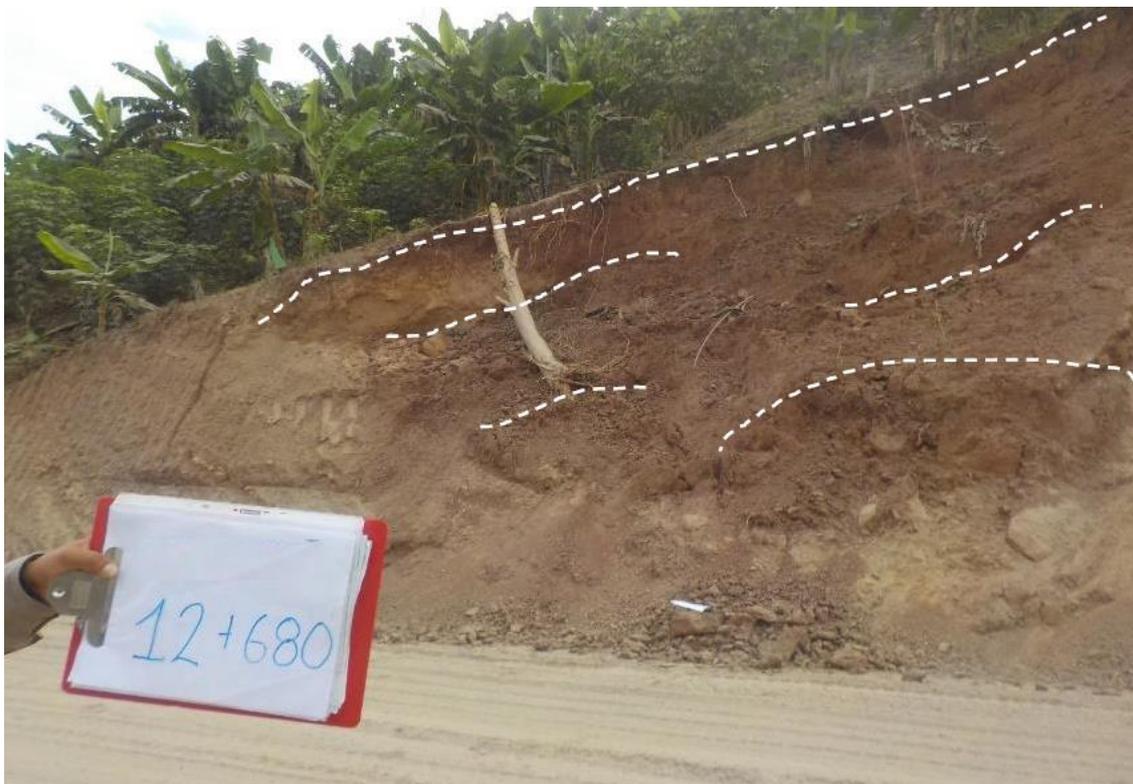
Km 12+680 (LD), ángulo de talud 64°, zona inestable, muestra material inconsolidado de depósitos aluviales (materia orgánica), en la parte superior y en la parte inferior se tiene intercalaciones de lutitas con areniscas finas, limos y arcillas.

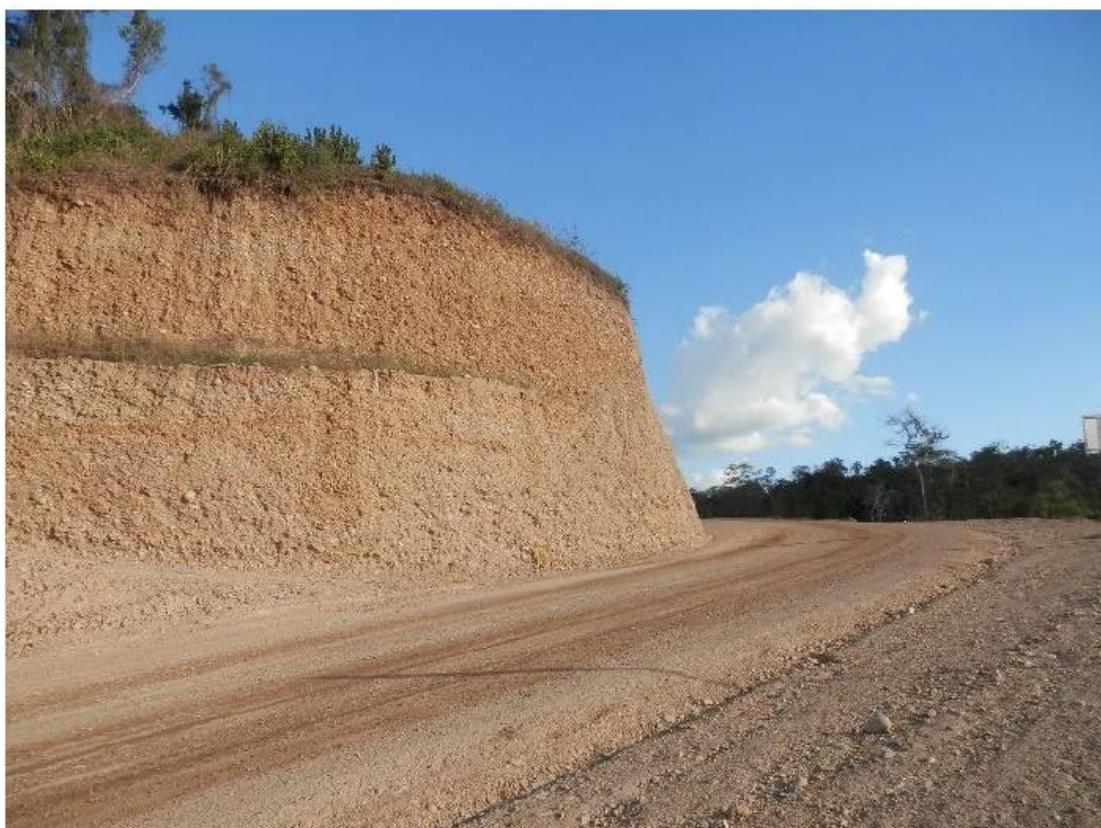
Km 0+875 (LI), Talud de 9 metros con una inclinación de 73°. El talud se mantiene hasta la progresiva 0+885.

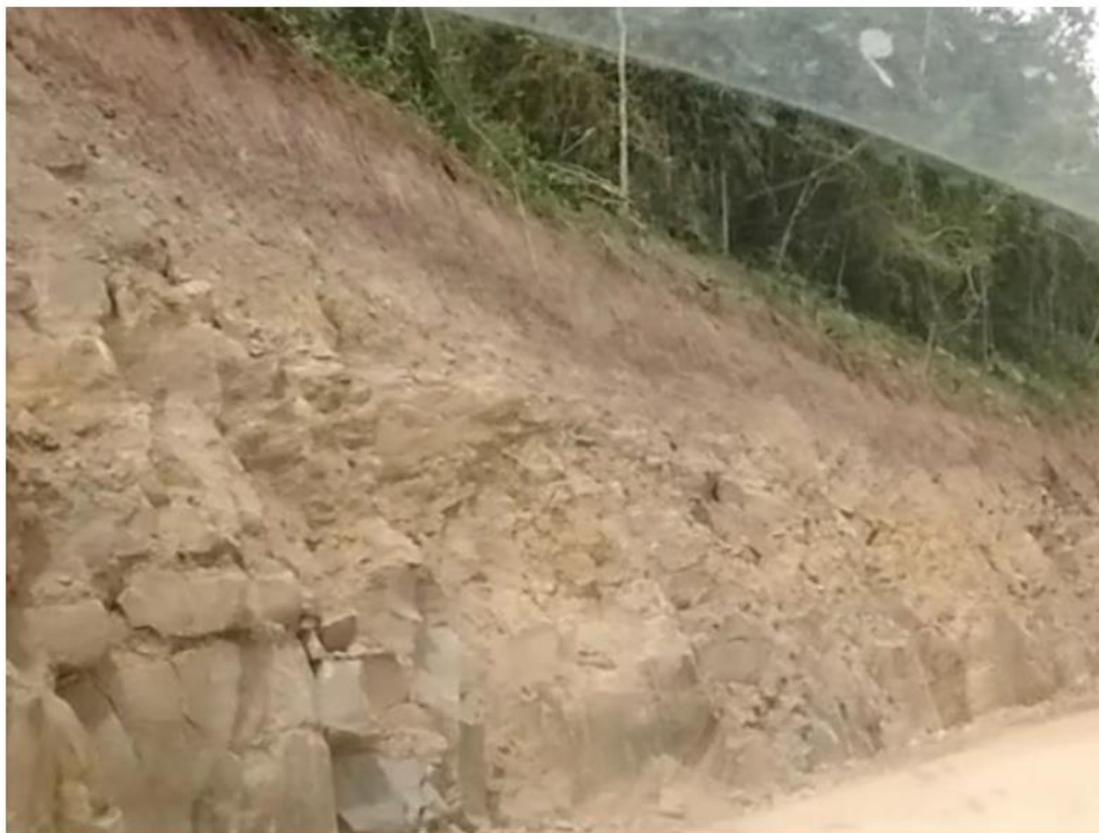
Km 5+400, Talud de 71°

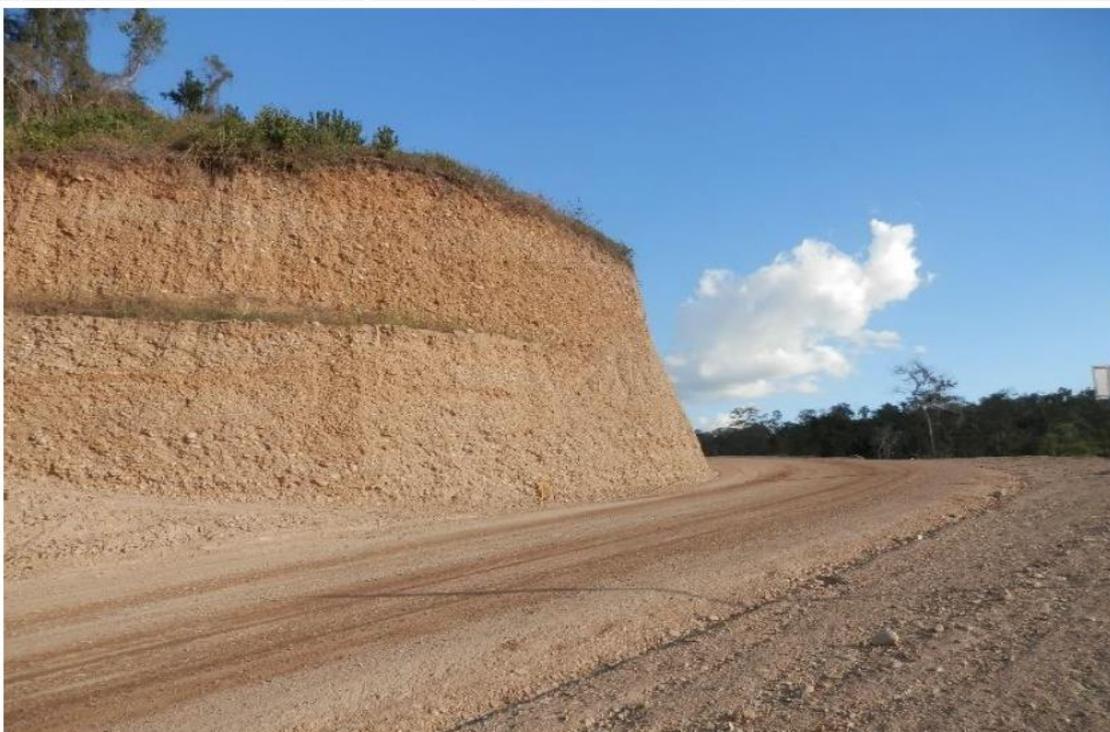
**Fotografía 7.** Km 0+875 (LI), Talud de 9 metros con una inclinación de 73°, Fm. Juanjui conformado por conglomerados de matriz arenisco-limosa. El talud se mantiene hasta la progresiva 0+885.

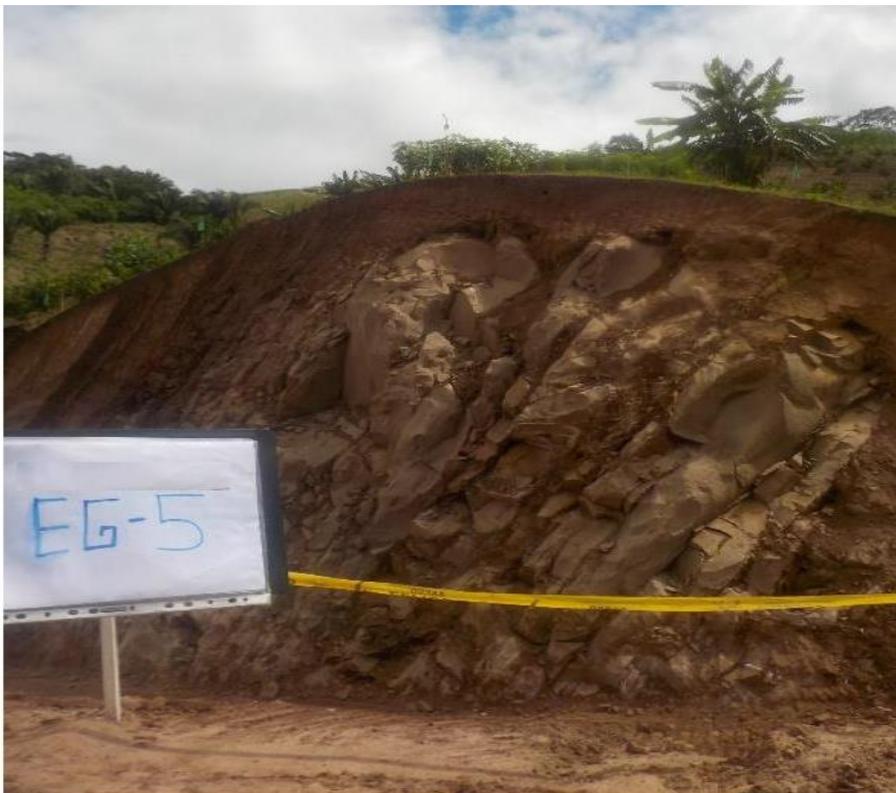
**Fotografía 19.** Km 11+990 (LD), Afloramiento de arenisca intercaladas con limolitas de la Fm. Chambira. El talud tiene una altura de 7 m y una inclinación de  $80^\circ$

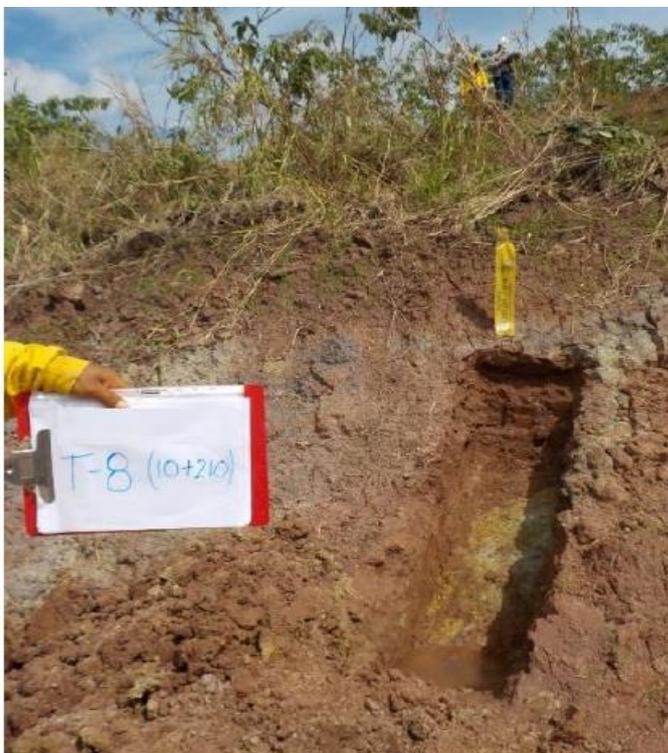
**Fotografía 26.** Vista panorámica de la Trinchera T-8 (10+210), donde se observan material residual compuesto por arenas y arcillas, se aprecia el nivel freático a 2.95 m de prof.

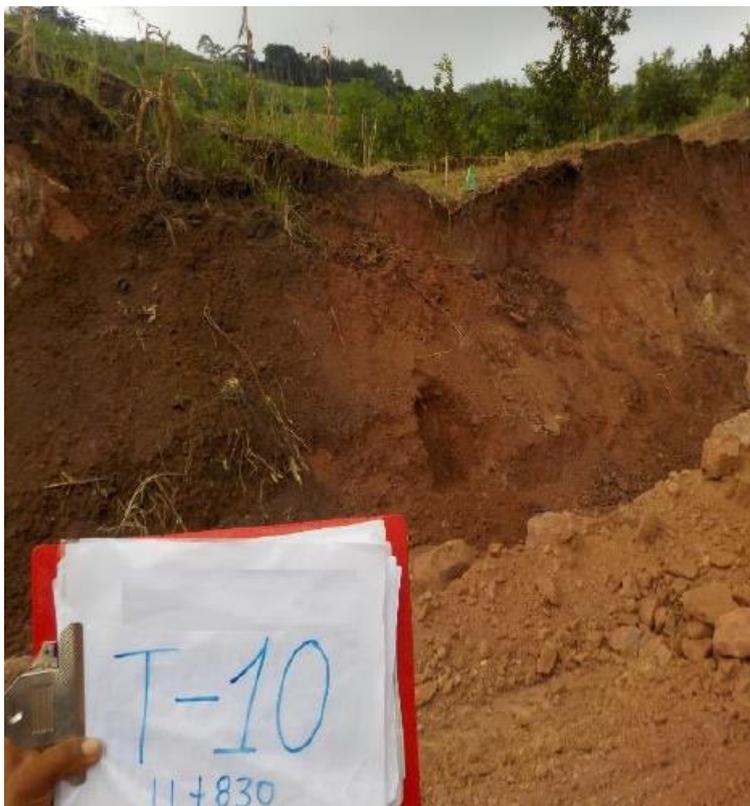
**Fotografía 27.** Vista panorámica de la trinchera T-10 (11+830), zona inestable, se observa depósitos aluviales compuestos por arenas, limos y arcillas, además presenta agrietamientos.

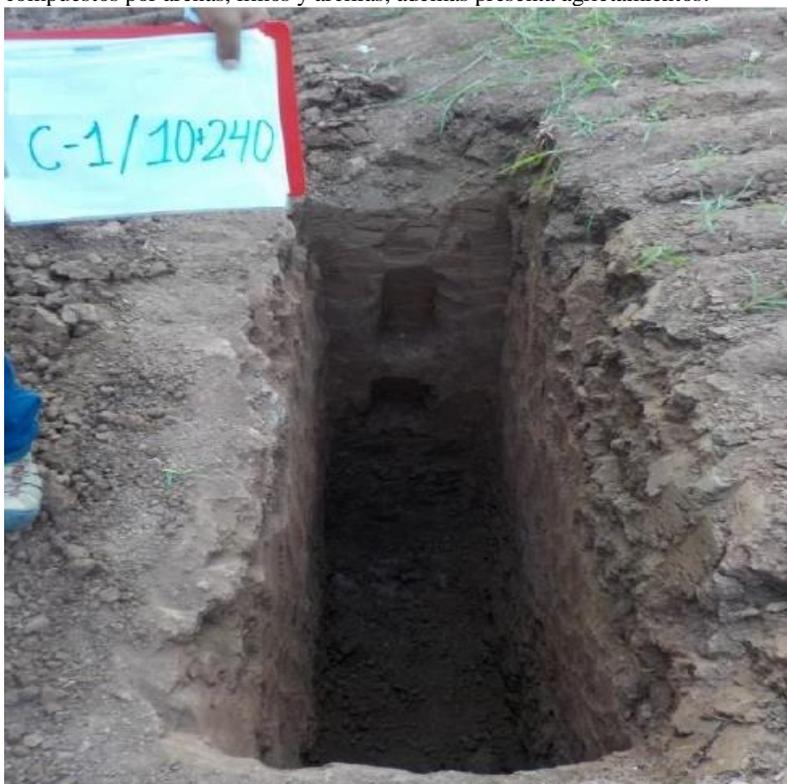
**Fotografía 28.** Vista de la calicata C-1 (10+240), se observa suelo residual compuesto por arcillas húmedas de baja plasticidad, pertenece a la zona inestable 1..
