**“ANÁLISIS DEL ESTADO DE CONSERVACIÓN DEL PAVIMENTO FLEXIBLE
DE LA AVENIDA JULIAN ARCE CUADRAS 1 – 4 Y AVENIDA LA MERCED
CUADRA 2-7 DEL DISTRITO DE LAREDO UTILIZANDO EL MÉTODO DEL
ÍNDICE DE CONDICIÓN DEL PAVIMENTO, 2016”**

TRABAJO DE SUFICIENCIA PROFESIONAL

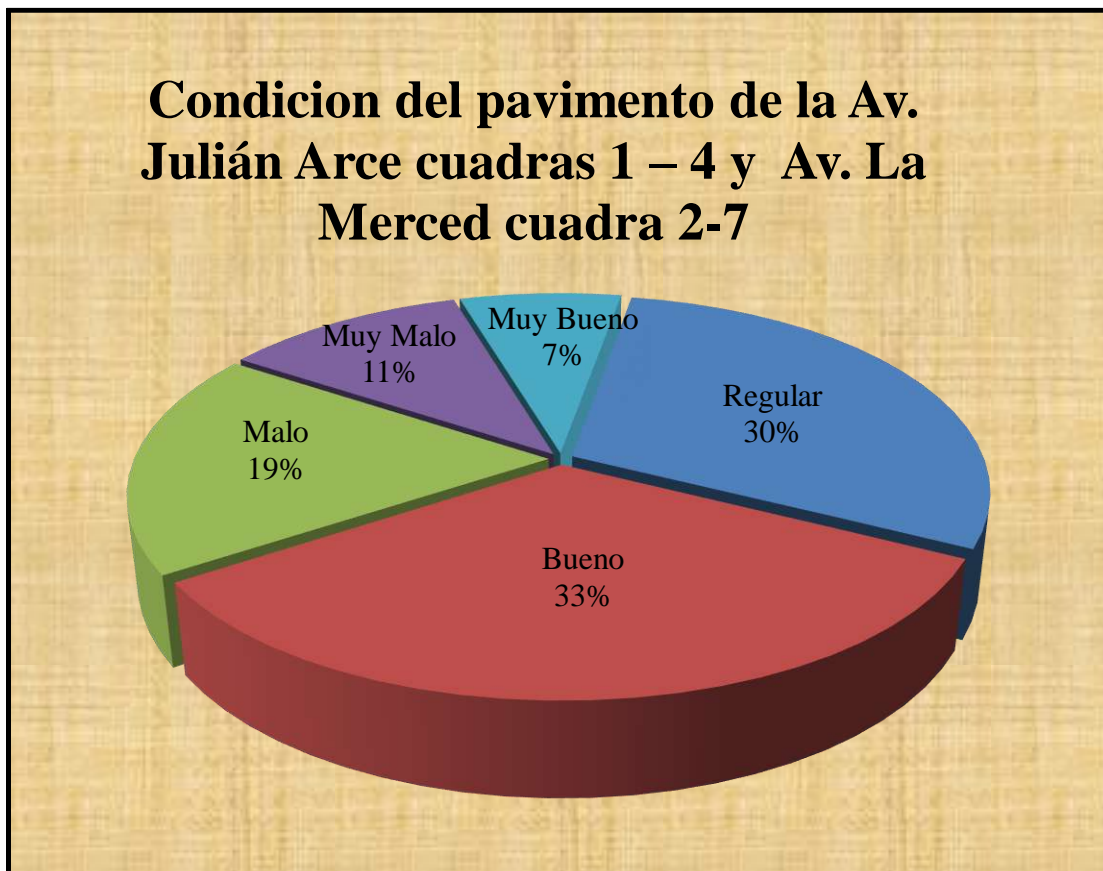
Figura 143: Condición del pavimento

El 33% del total de unidades de muestra inspeccionadas presentan un estado de pavimento bueno (PCI entre 55 y 70); el 30% de unidades se encuentra en estado regular (PCI entre 40 y 55); un 19%, en estado malo (PCI entre 25 y 40) y un 11% de muy mala condición (PCI entre 10 y 25). Finalmente, un 7% hace referencia a unidades de muestra con un pavimento de muy buen estado (PCI entre 70 y 85). No se encontraron pavimentos fallados (PCI entre 0 y 10) ni excelentes (PCI entre 85 y 100).

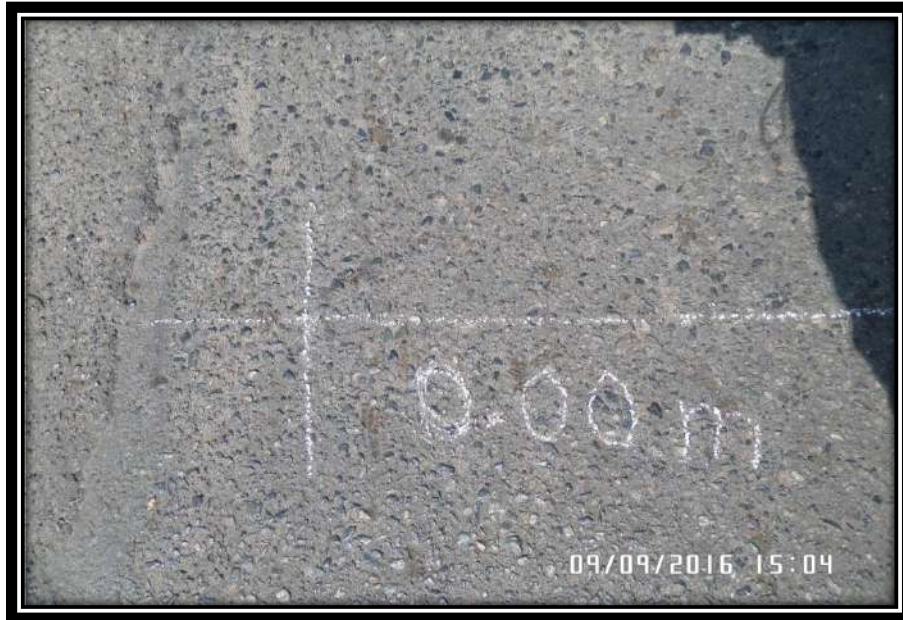
1. Agregado pulido

De media severidad

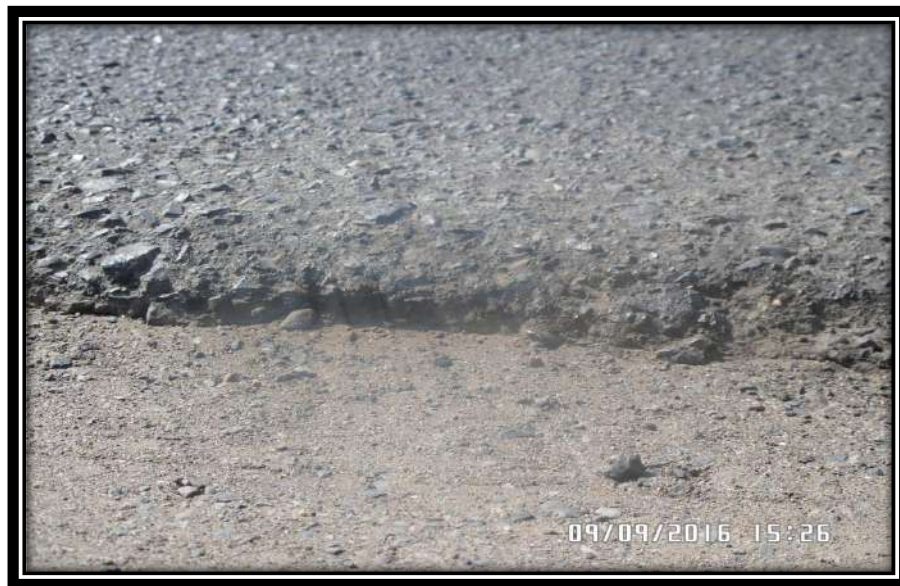
2. Desnivel carril berma

De media severidad

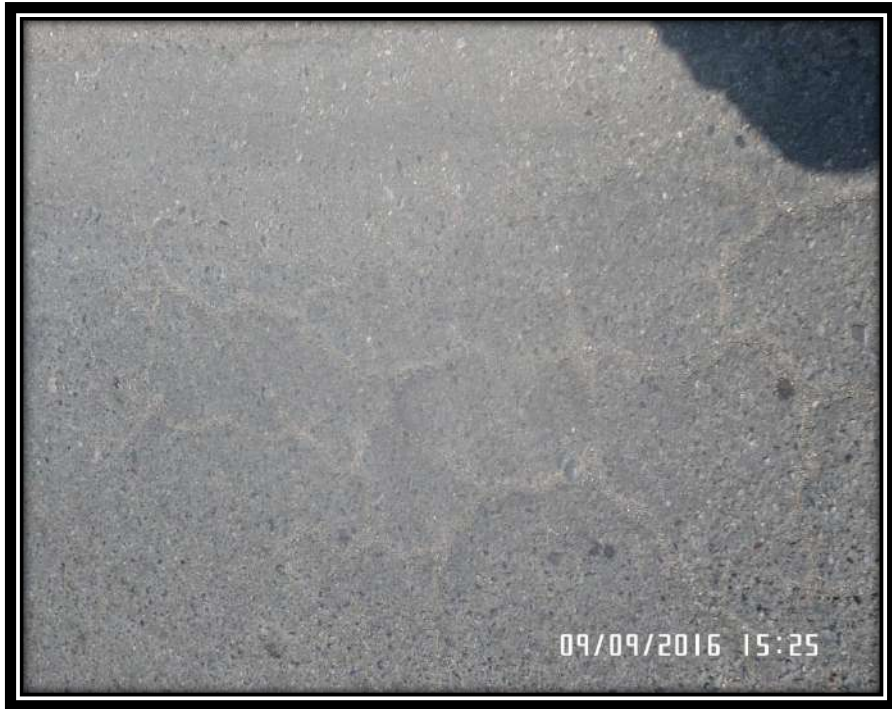
3. Fisura en bloque

Baja severidad

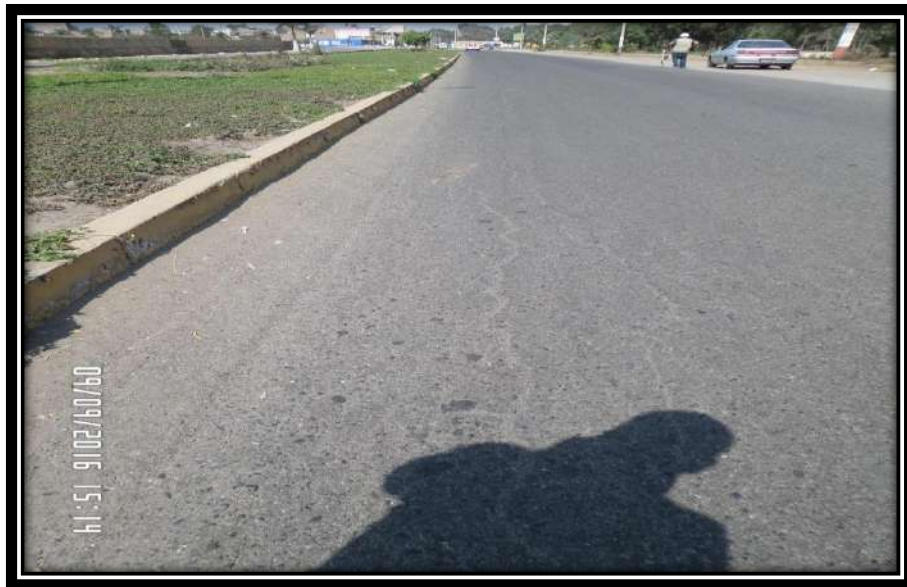
4. Fisura longitudinal

De severidad media

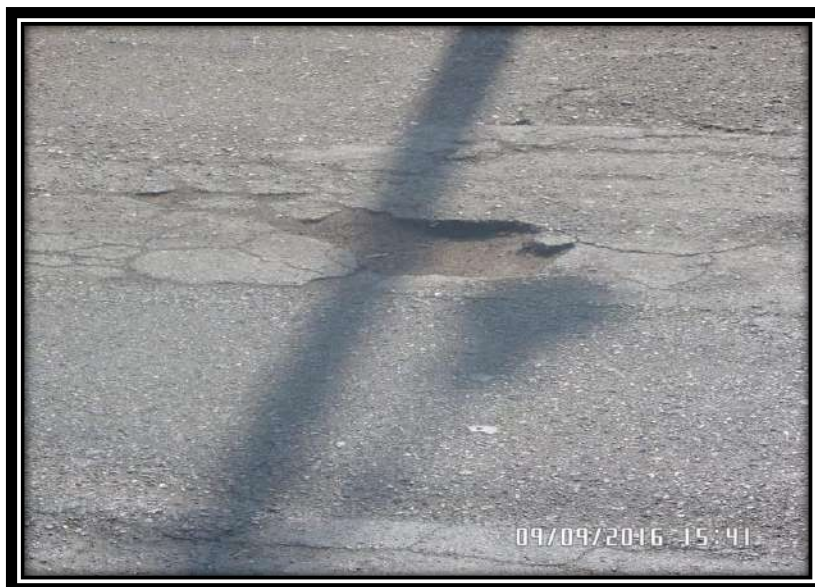
5. baches

De severidad alta

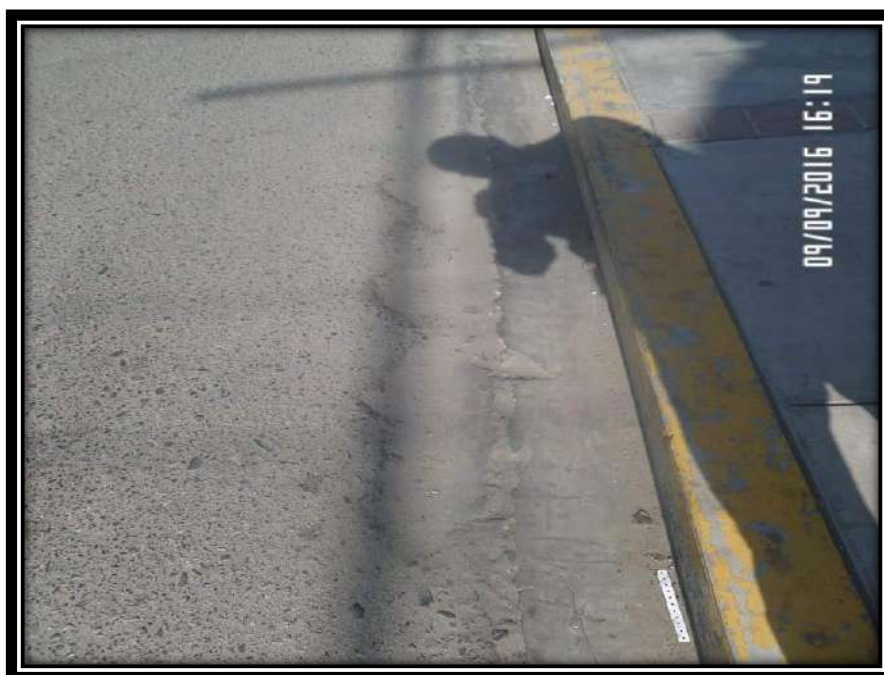
6. Fisura en borde

De alta severidad

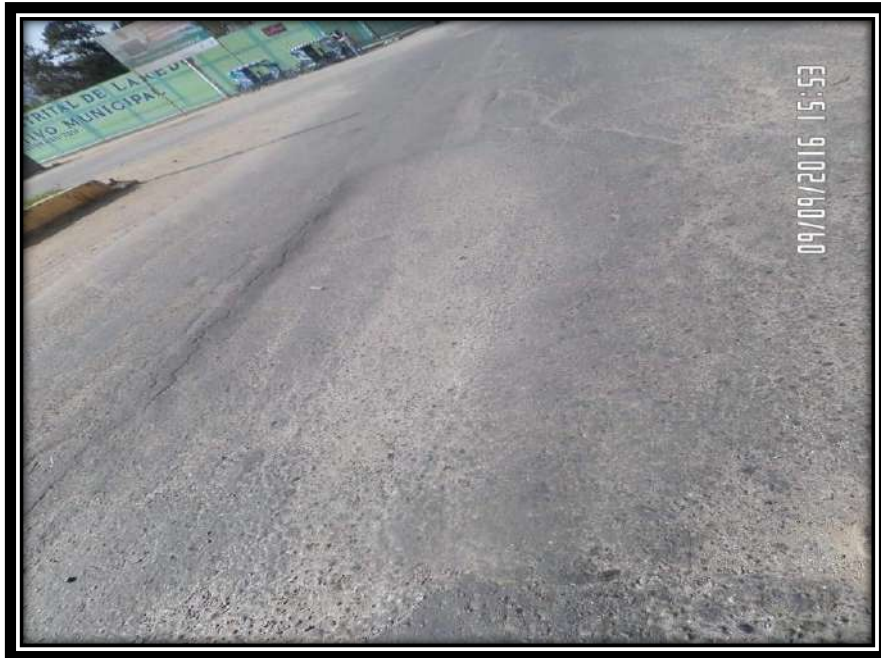
7. Hundimiento

Media severidad

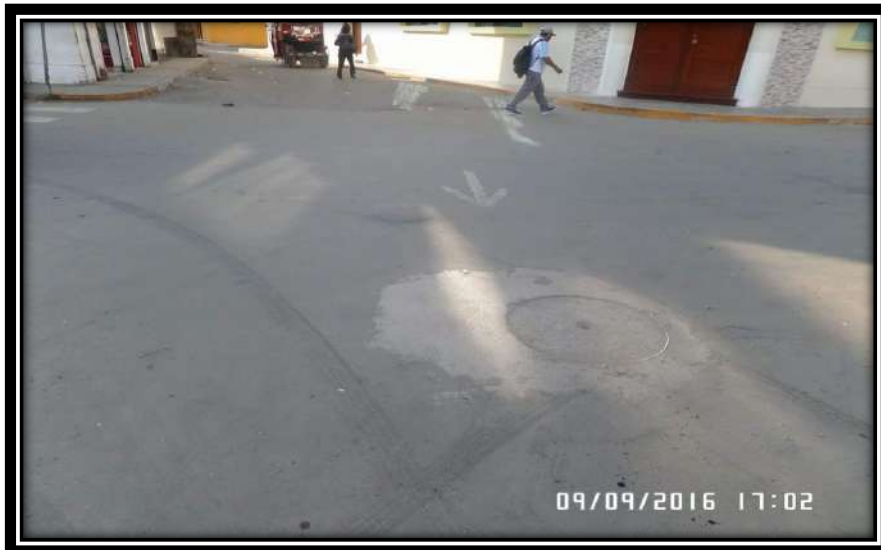
8. Parche de corte utilitario

De baja severidad

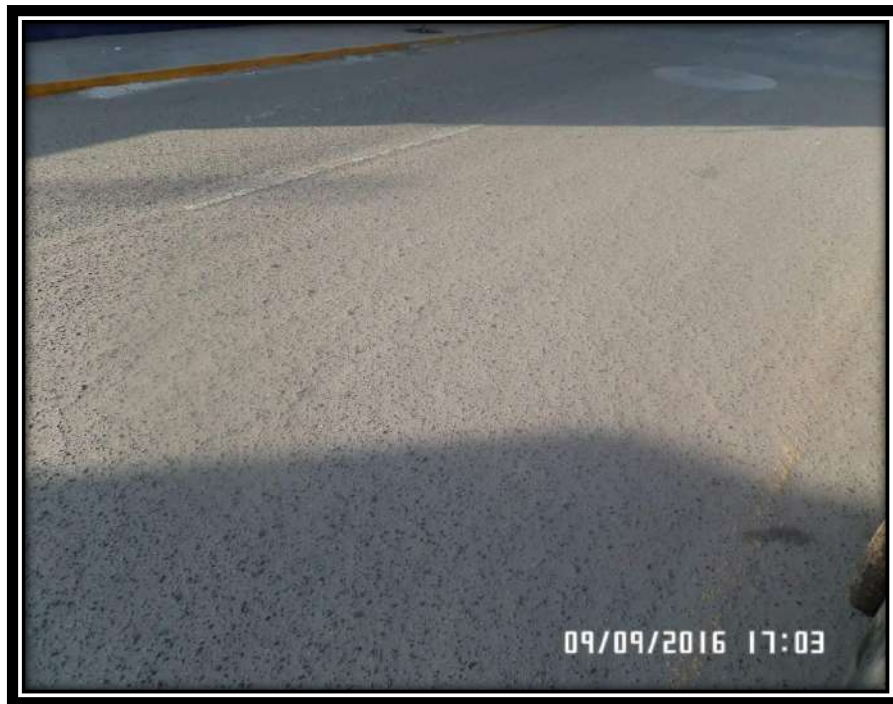
9. Peladura

De severidad media
