**ANÁLISIS DE LA VULNERABILIDAD SÍSMICA DE LAS VIVIENDAS  
INFORMALES DE ALBAÑILERÍA CONFINADA DEL SECTOR  
ARANJUEZ, DISTRITO DE TRUJILLO, 2021**

**TESIS:**

**PARA OPTAR EL TÍTULO PROFESIONAL DE INGENIERO CIVIL**

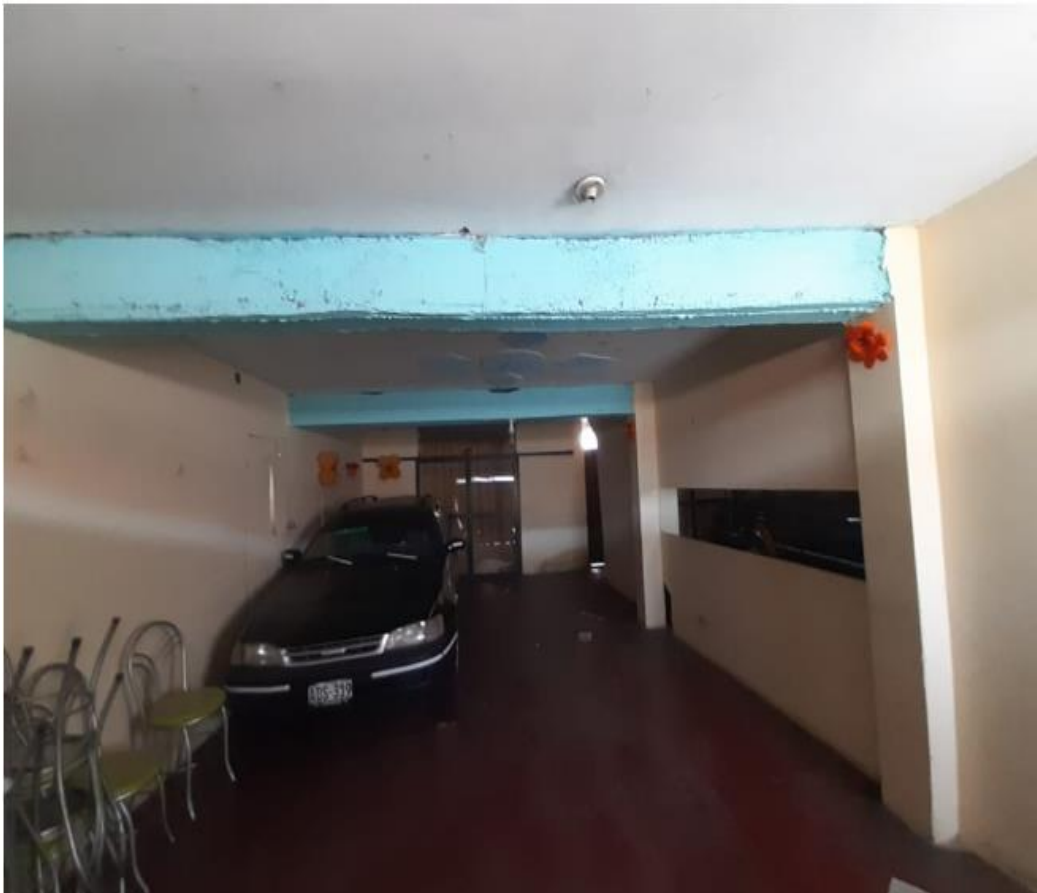
A continuación, se muestra una vivienda que no cumple con el área mínima requerida en la dirección X-X.

**Figura 23:** Inadecuada densidad de muros en primer piso

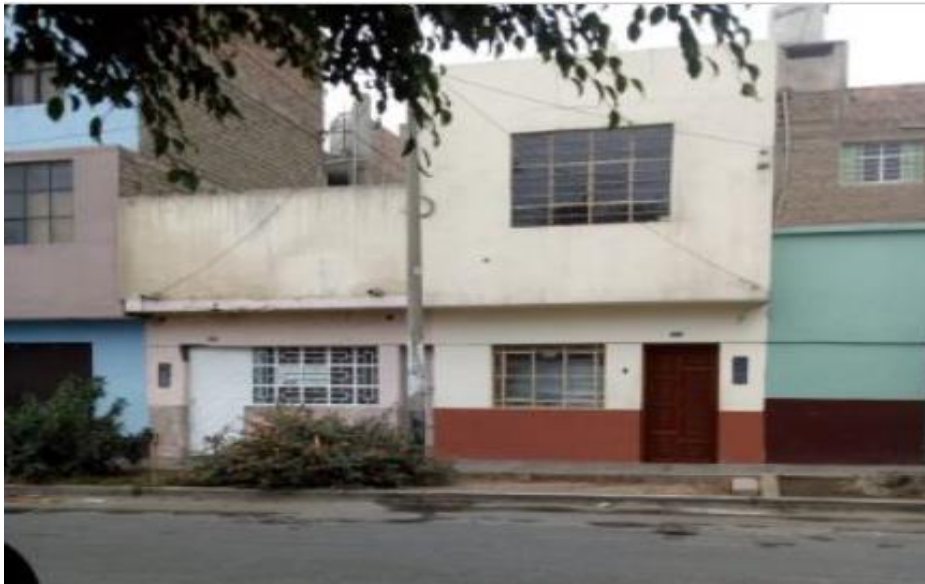
De todas las viviendas encuestadas, ninguna cuenta con junta sísmica laterales, la falta de asesoramiento profesional es notable, en donde la estructura necesita de esta junta lateral para poder experimentar su propio comportamiento, sabemos que éstas tienden a desplazarse durante un movimiento sísmico, también se ha observado el desnivel de diafragma rígido con colindantes, produciendo un efecto entre el techo de una vivienda con el muro de la otra.

**Figura 24:** Ausencia de junta sísmica y techo a desnivel.

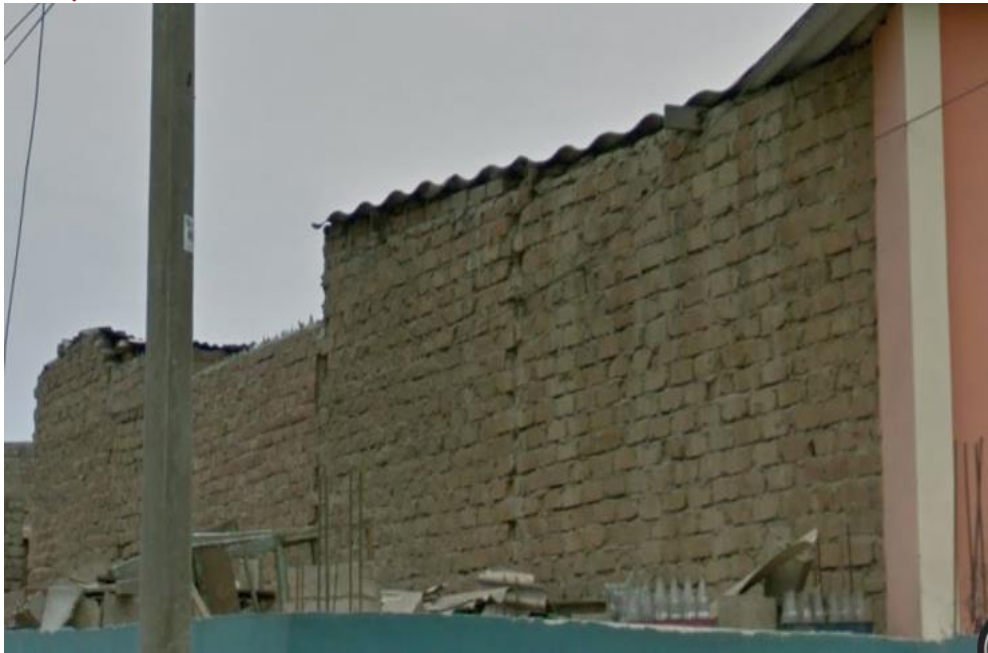
Las construcciones inconclusas conllevan a la falta de arriostramiento, estos elementos no estructurales se dan en su mayoría de casos en las fachadas, en donde aprovechan al área del voladizo, de tal manera generan riesgo para los peatones que circulen por el lugar, otros casos donde se ha visto es que también por temas económicos obvian la importancia de las columnas, quedando éstas solo con arriostramientos horizontales, incluso solo arriostramiento en la base.

**Figura 25:** Tabiques no arriostrados.

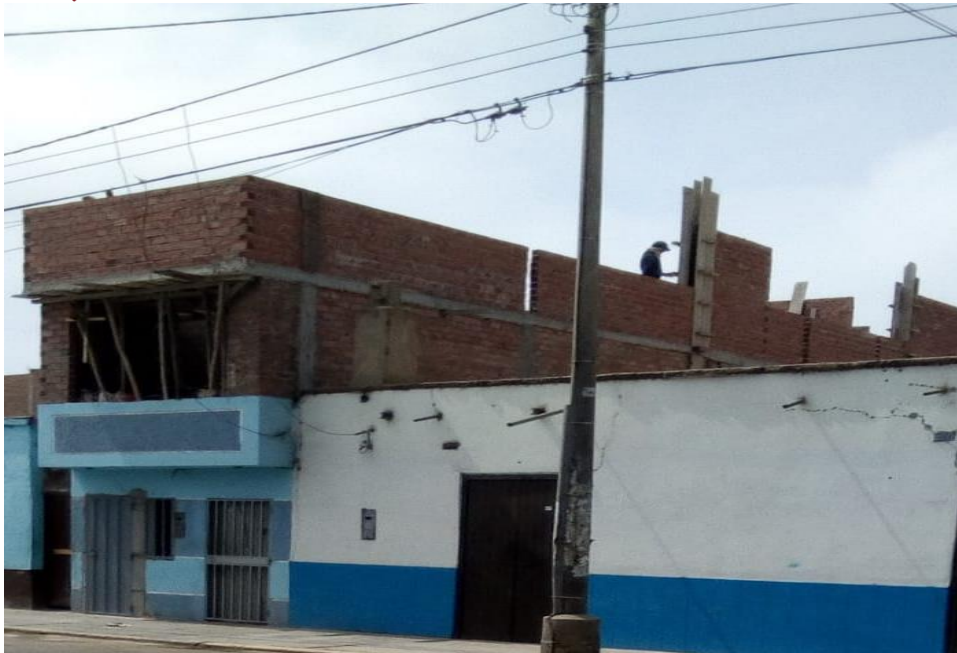
Se ha observado el empleo de ladrillo pandereta como muro portante, las razones que argumentan son por las bajas condiciones económicas en las que se encuentran, desconociendo que este tipo de muro no cumple las funciones como muro estructural, y que llegarían a fallar durante un evento sísmico de gran magnitud, de igual manera se ha podido observar muros con ladrillo de techo como portante, en donde estos tipos de ladrillo no alcanzan la resistencia mínima que debería tener para resistir movimientos sísmicos.

**Figura 26:** Ladrillo pandereta utilizado en muro portante

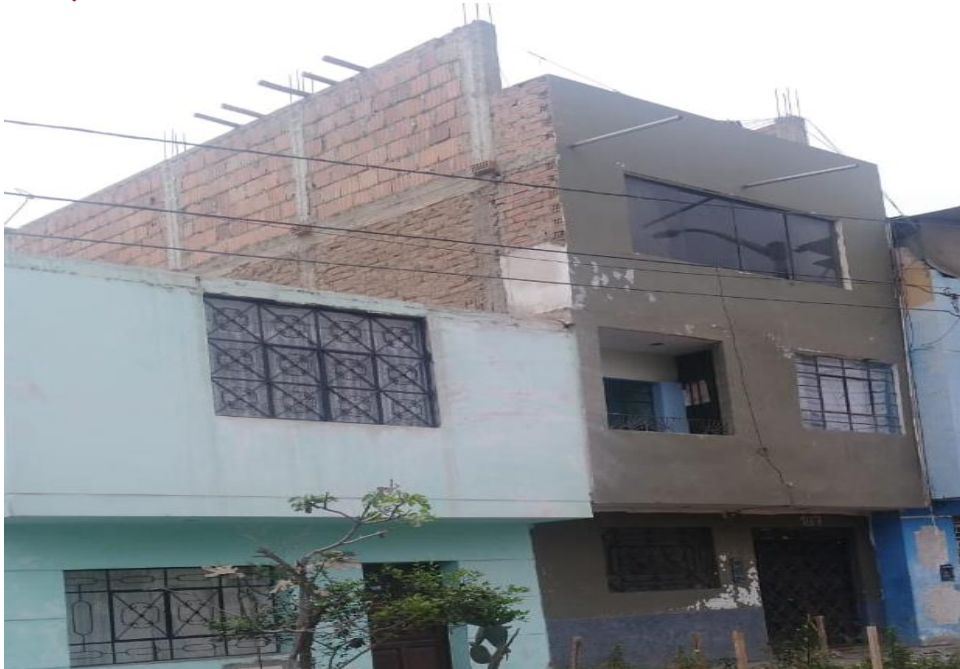
En su mayoría las viviendas analizadas fueron construidas por etapas, por las condiciones económicas en la que se encontraban, de tal manera se va construyendo de poco a poco, generando las llamadas juntas frías, que son unión concreto fresco con concreto nuevo, sin empleo de aditivos.

**Figura 27:** Cambio brusco en la rigidez lateral por el empleo de otra propiedad del ladrillo.

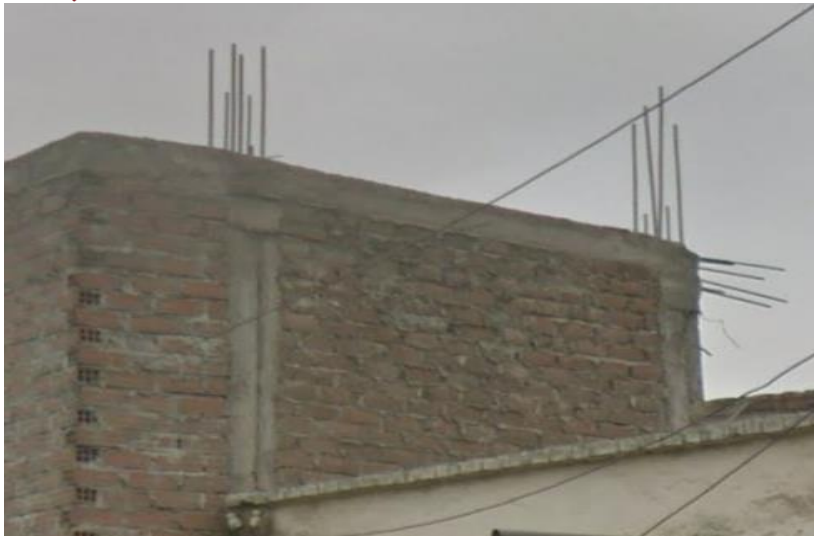
En todas las viviendas analizadas se ha podido observar que las mechas quedan expuestas a la intemperie hasta una próxima recaudación de fondos para seguir con la construcción. La corrosión del acero trae como efecto la disminución del área de acero, de manera que éste se expanda, fractura el concreto.

**Figura 28:** Acero de refuerzo expuestos a la intemperie.

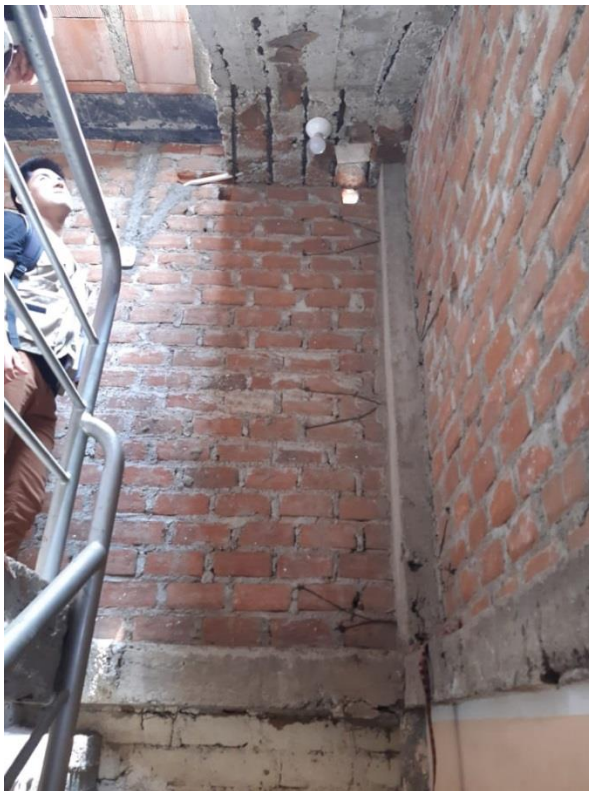
**Figura 29:** Armadura corroída en la escalera.

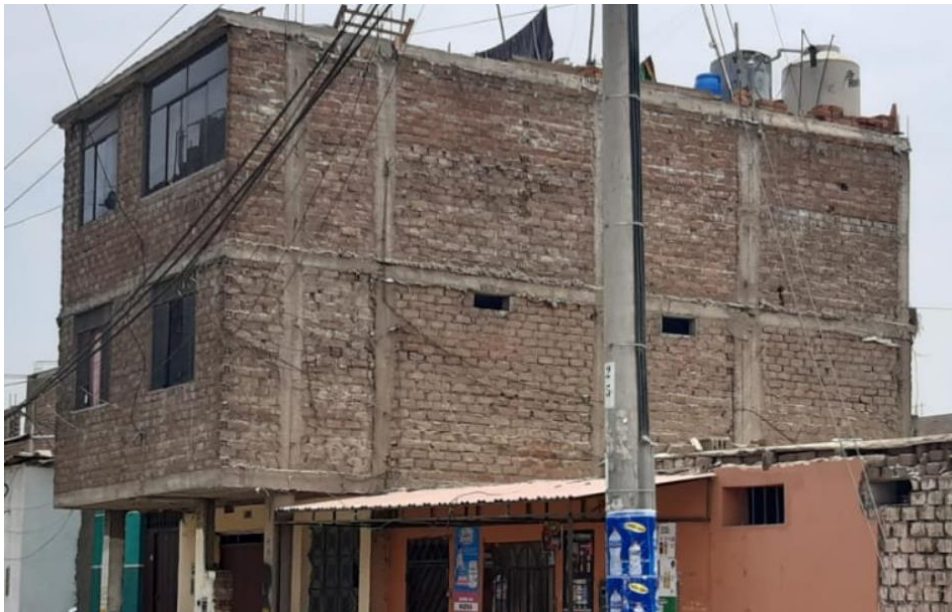
**Figura 32:** Categorización de Regular a mala calidad de mano de obra.

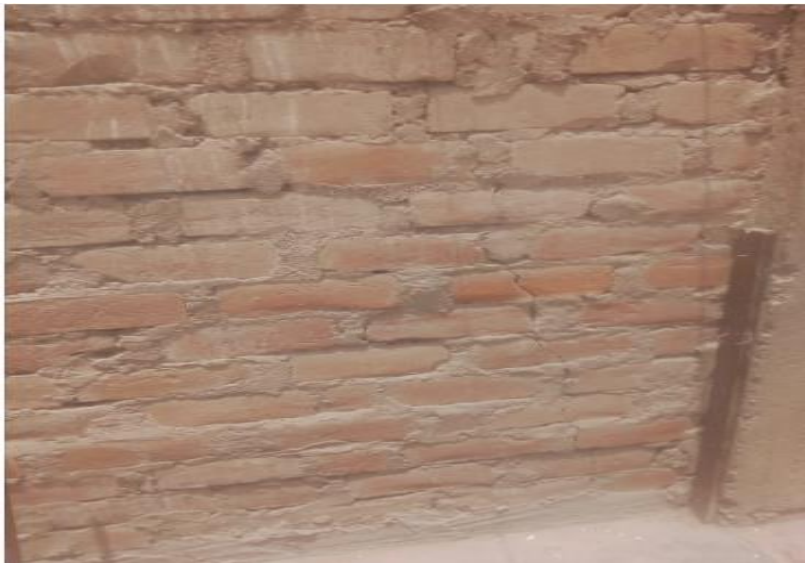
**Figura 32:** Agrietamiento por contracción de secado.

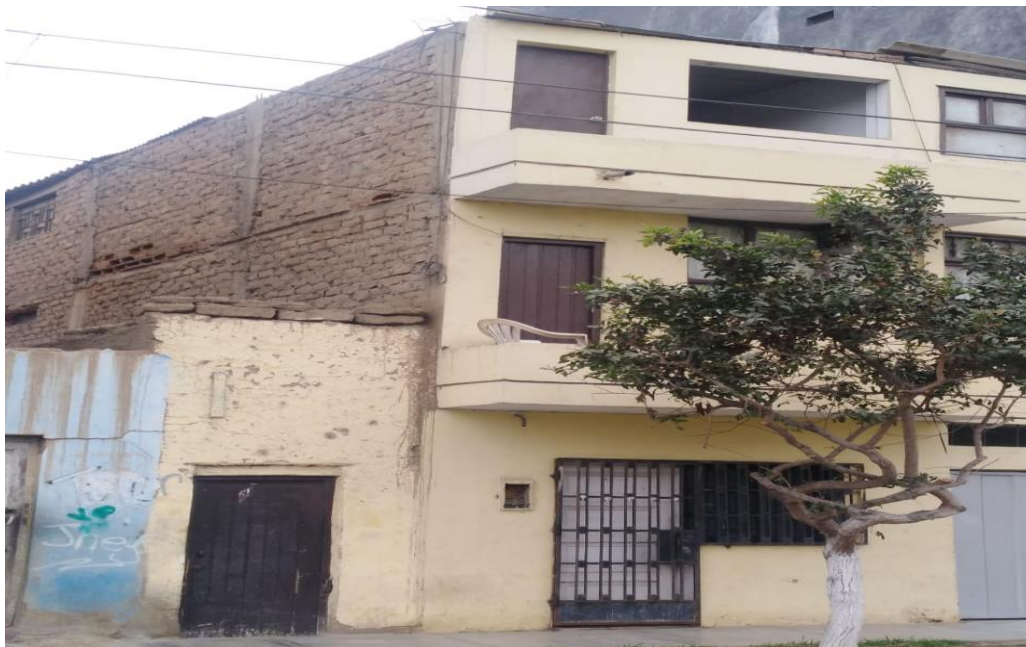
Del total de viviendas encuestadas, el 88.24 % fueron construidos con este tipo de ladrillo macizo artesanal, se sabe que estos ladrillos no garantizan la resistencia y calidad para su utilización.

**Figura 33:** Ladrillos artesanales presentan dimensiones uniformes y alabeo.

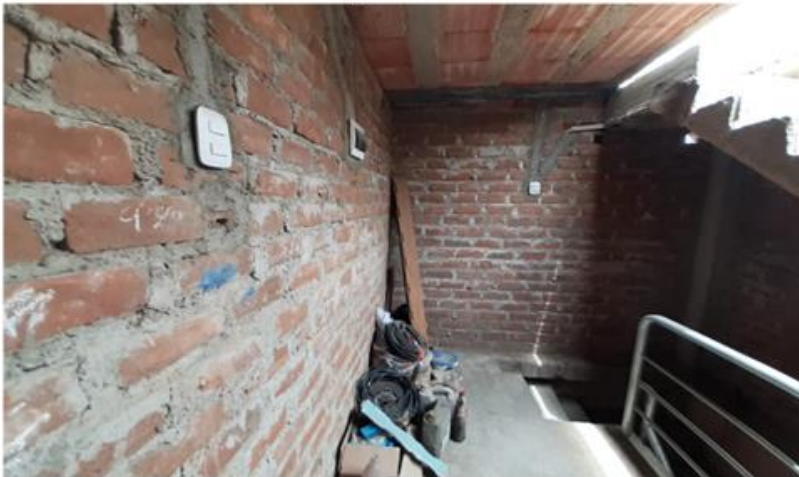
**Muro con juntas mayor a 1.5 cm y armadura corroída en la escalera**

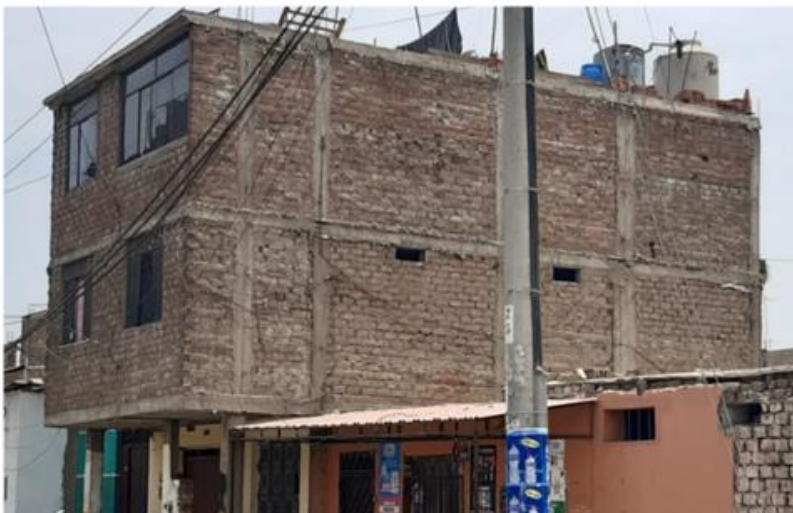
**muros deficientes por la calidad del material**

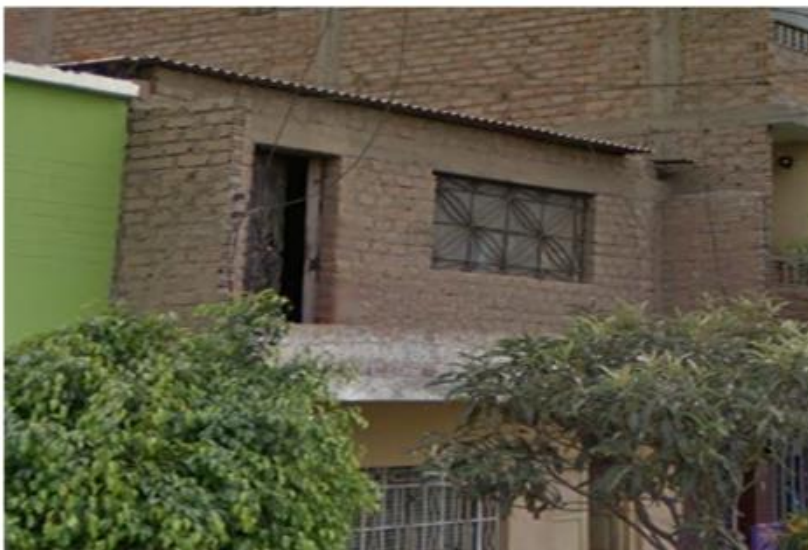
presencia de muros inestables, generando riesgos a los transeuntes.

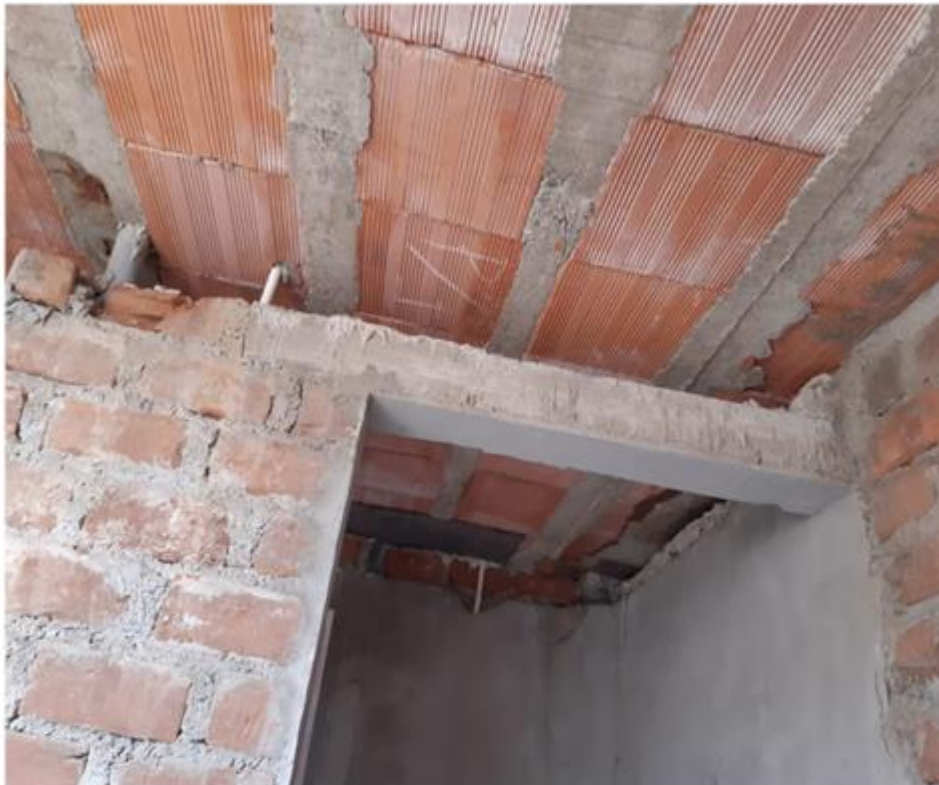
Juntas mayores a 1.5 cm, e inestabilidad de tabiques

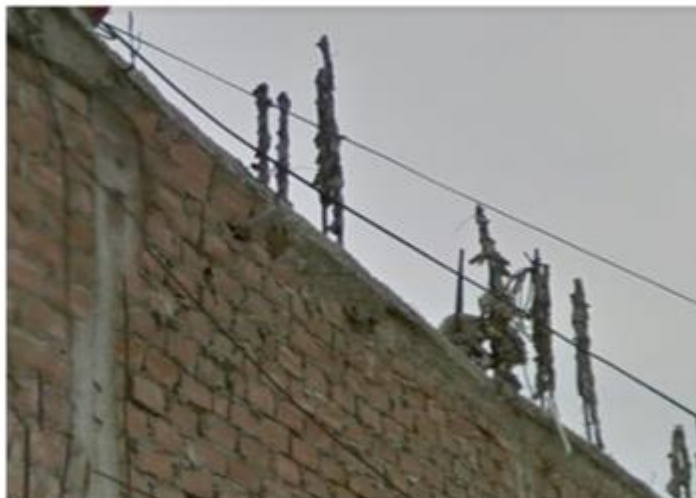
**Muro con deficiencias en el asentado de ladrillo**

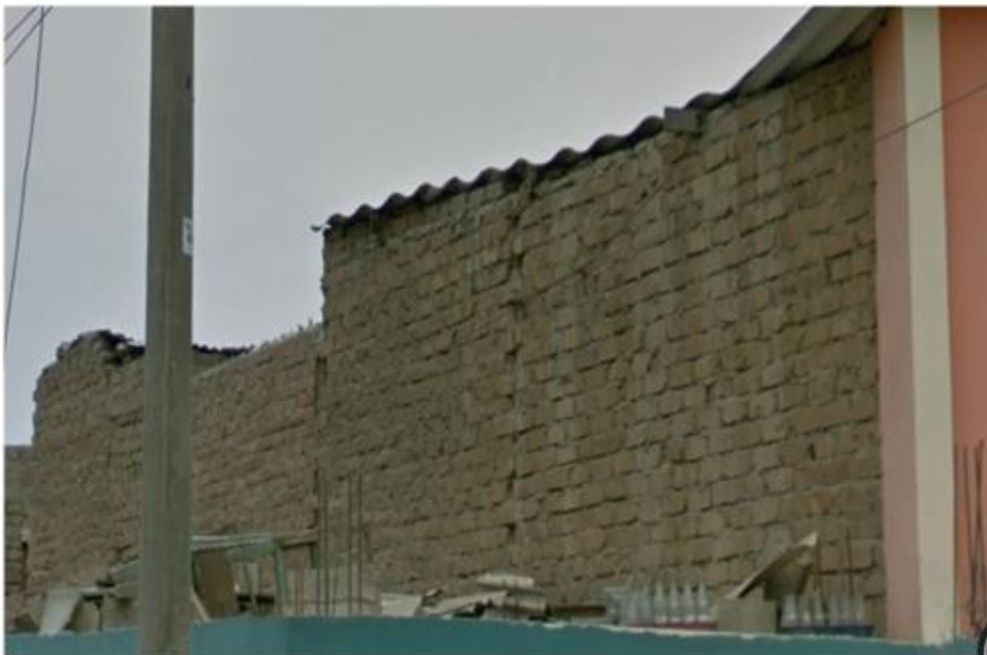
Muros sin arriostamiento

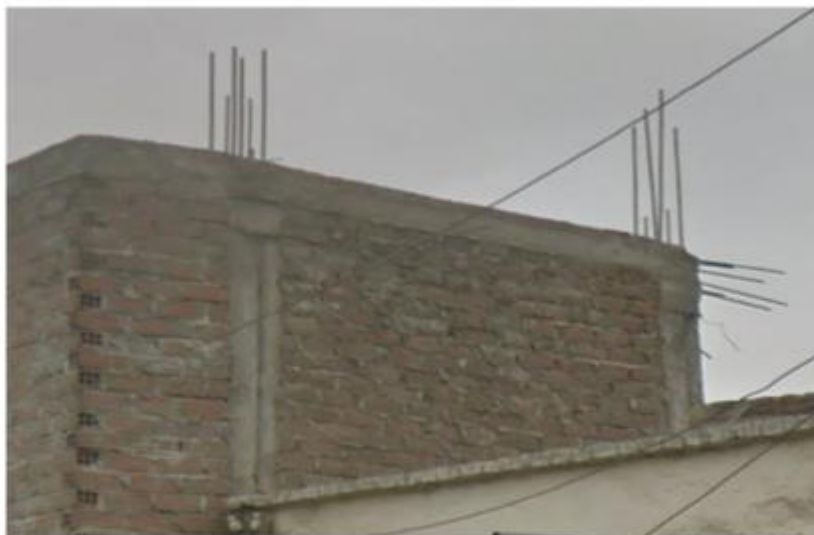
**Armaduras expuestas.**

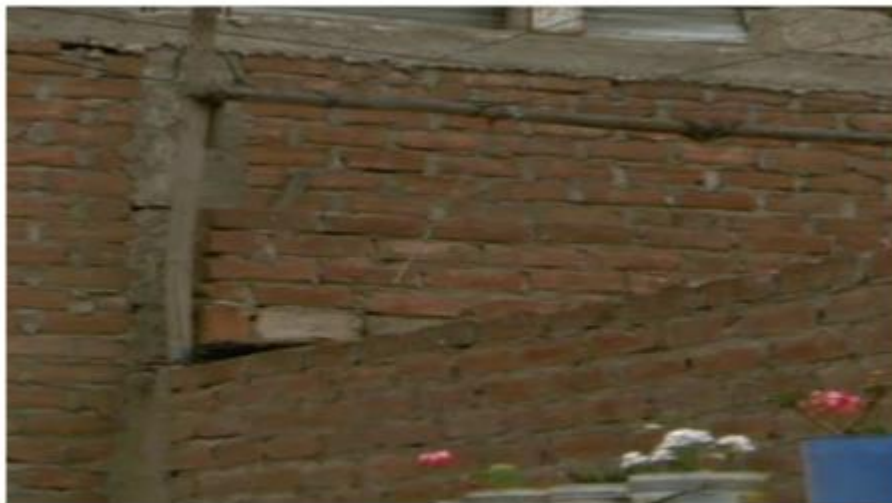
deficiencia en el asentado de ladrillo, concreto pobre en columnas

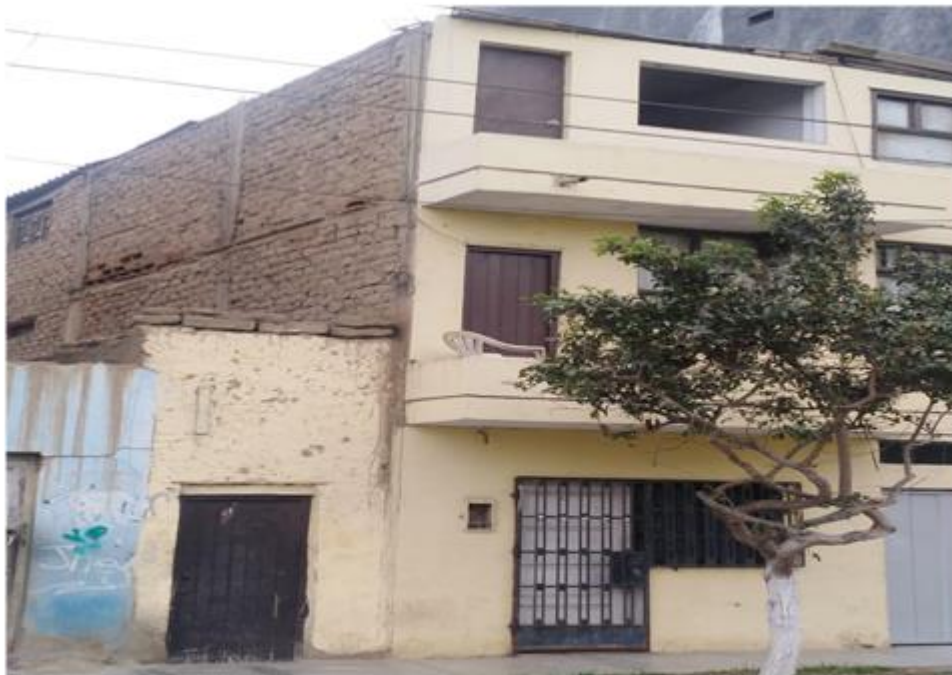
**muros deficientes por la calidad del material**

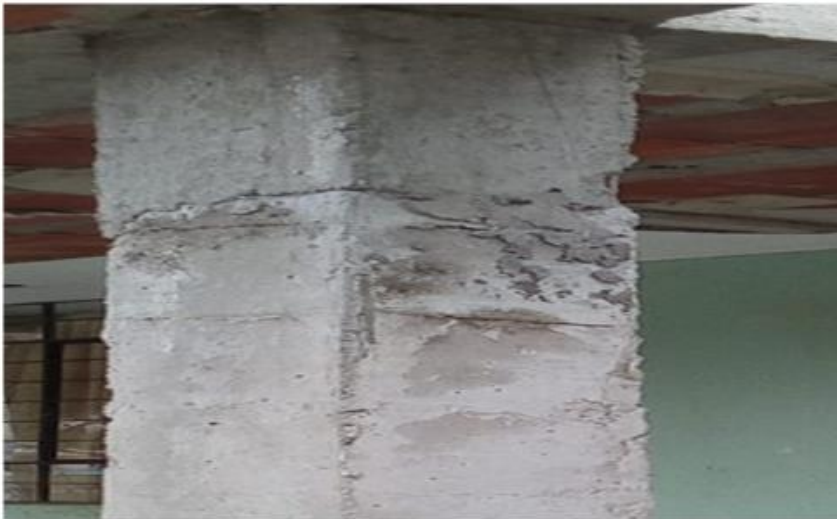
Reparación cangrejera, generación de junta fría

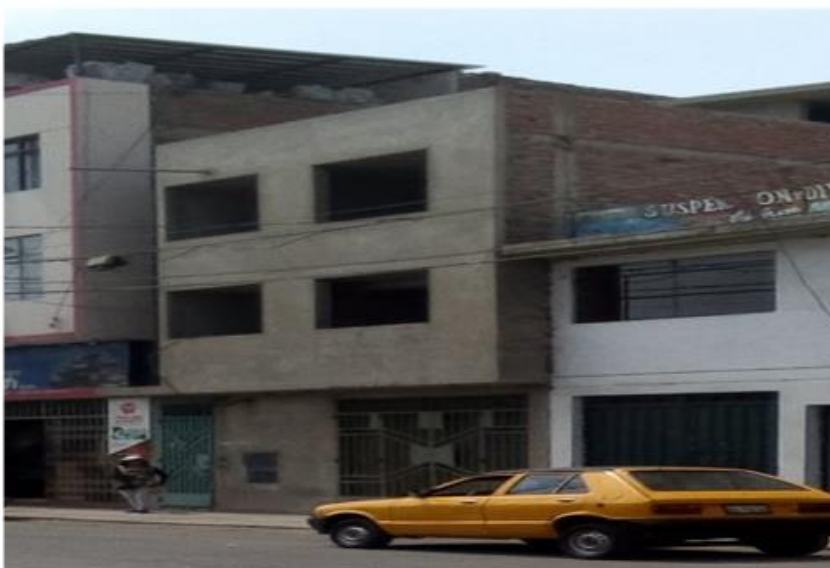
muros deficientes por la calidad del material

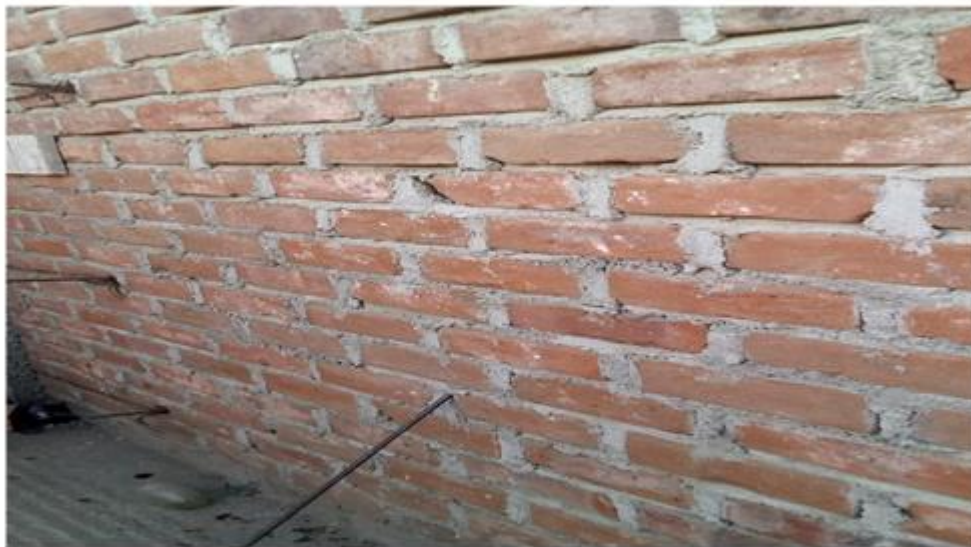
**Muro con juntas mayor a 1.5 cm y armadura corroida en la escalera**

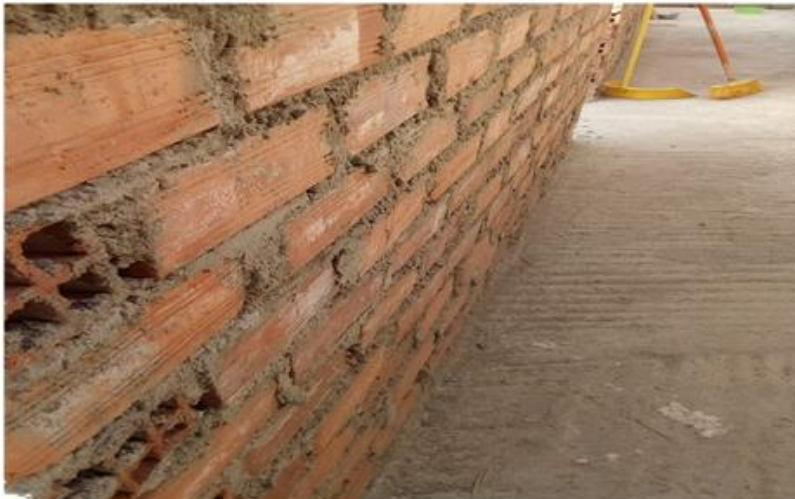
**Muro con juntas mayor a 1.5 cm**

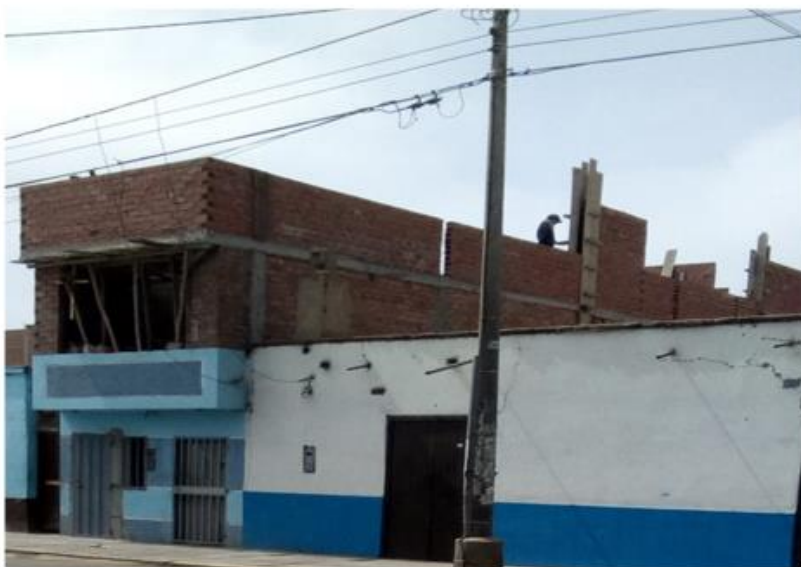
**Poco densidad de muros en el eje X-X 2° nivel**

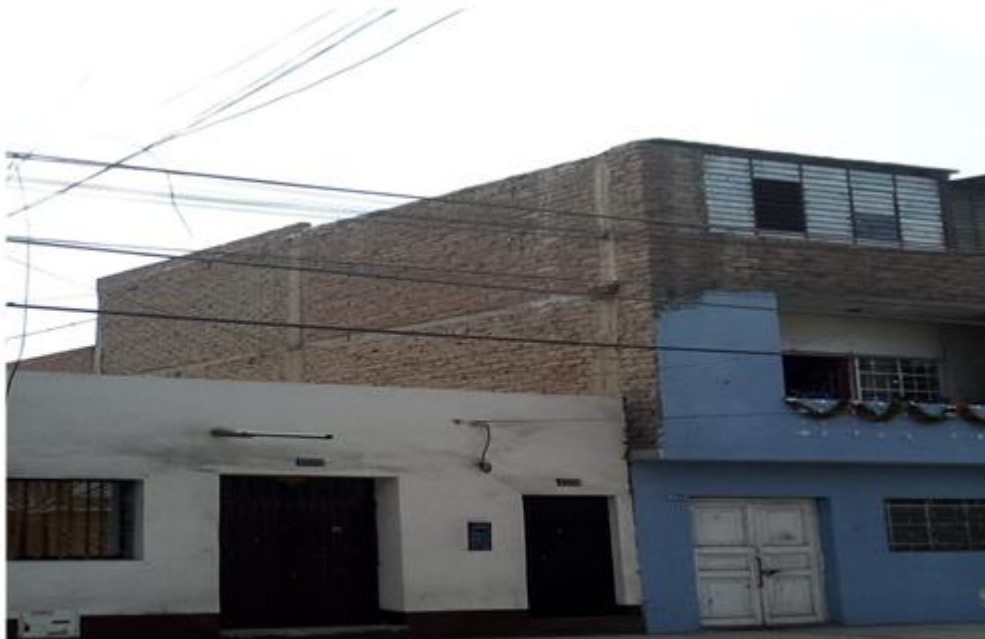
**muros deficientes por la calidad del material**

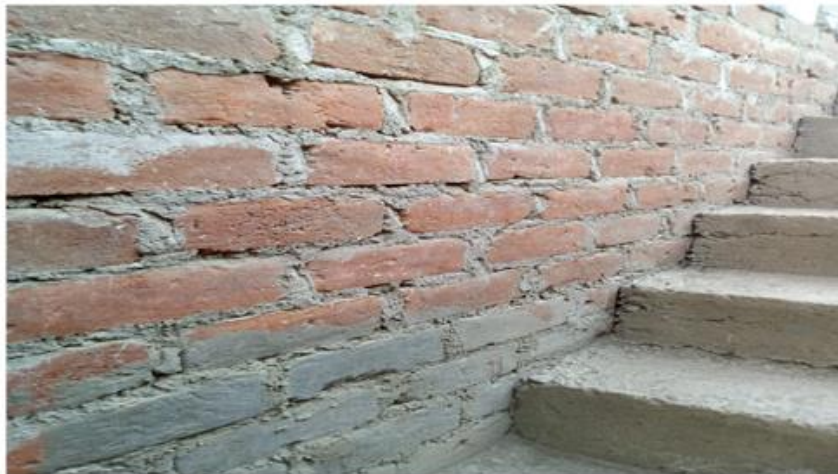
**Muro con juntas mayor a 1.5 cm y armadura corroída en la escalera**

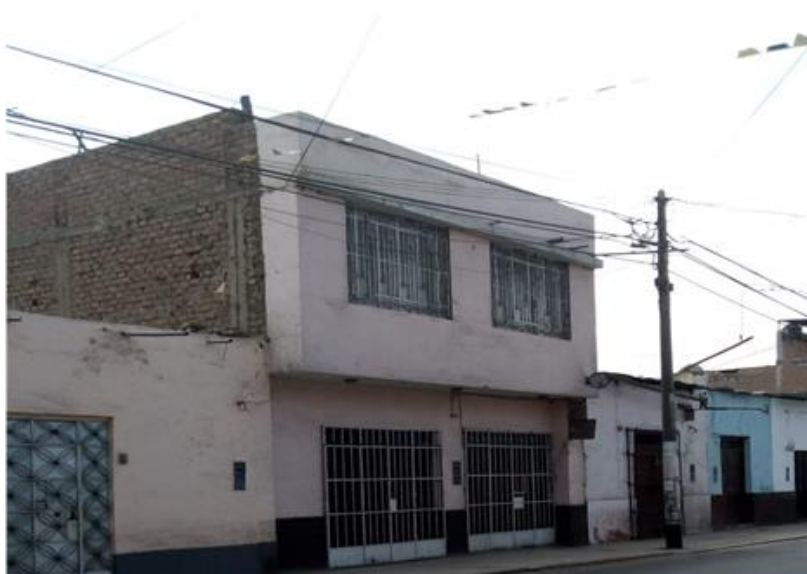
**muros deficientes por la calidad del material**

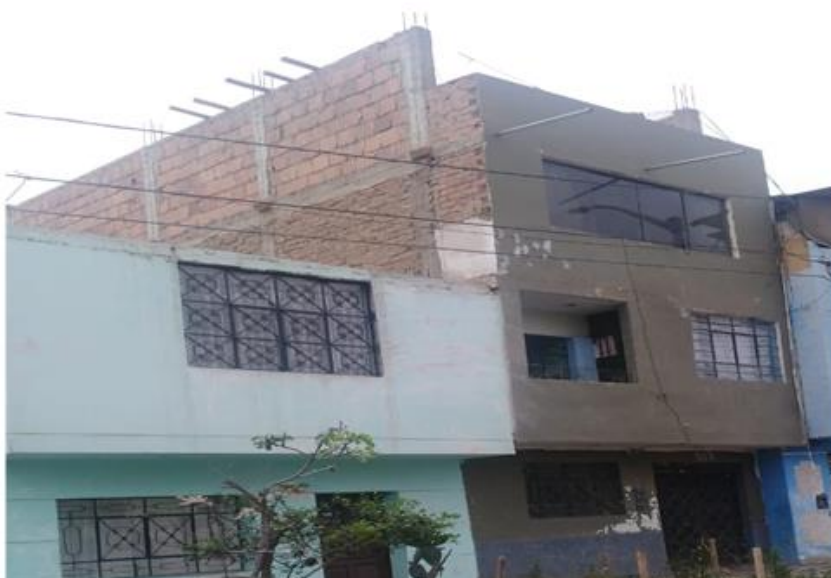
muros deficientes por la calidad del material

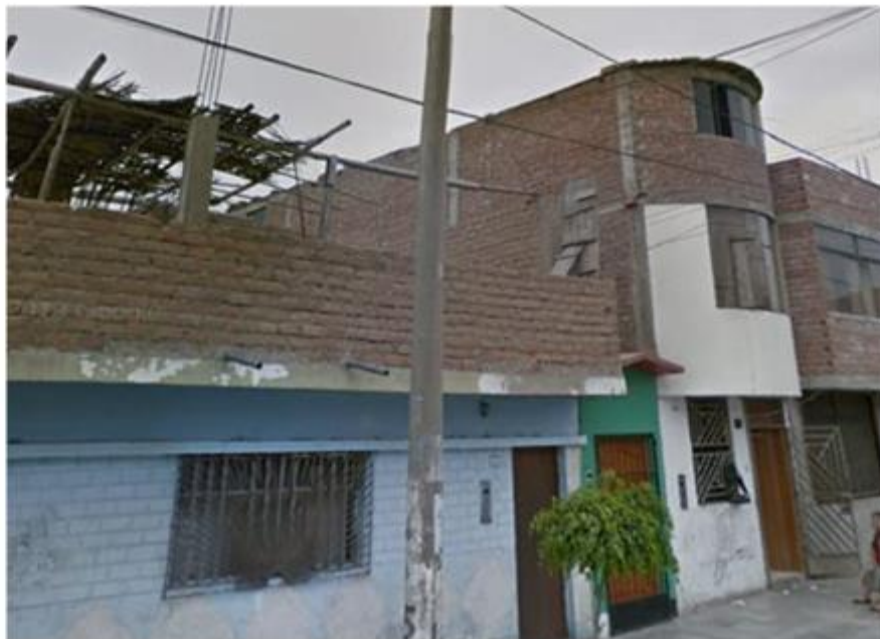
**muros tercer nivel con falta de arriostramiento en la parte superior**
