UNIVERSIDAD PRIVADA DE TRUJILLO

CARRERA PROFESIONAL DE INGENIERIA CIVIL

**EVALUACION SUPERFICIAL DEL PAVIMENTO CON EL
METODO DEL INDICE DE CONDICION PCI EN LA AVENIDA
HONORIO DELGADO, PROVINCIA Y DISTRITO DE TRUJILLO,
LA LIBERTAD, 2020**

TESIS

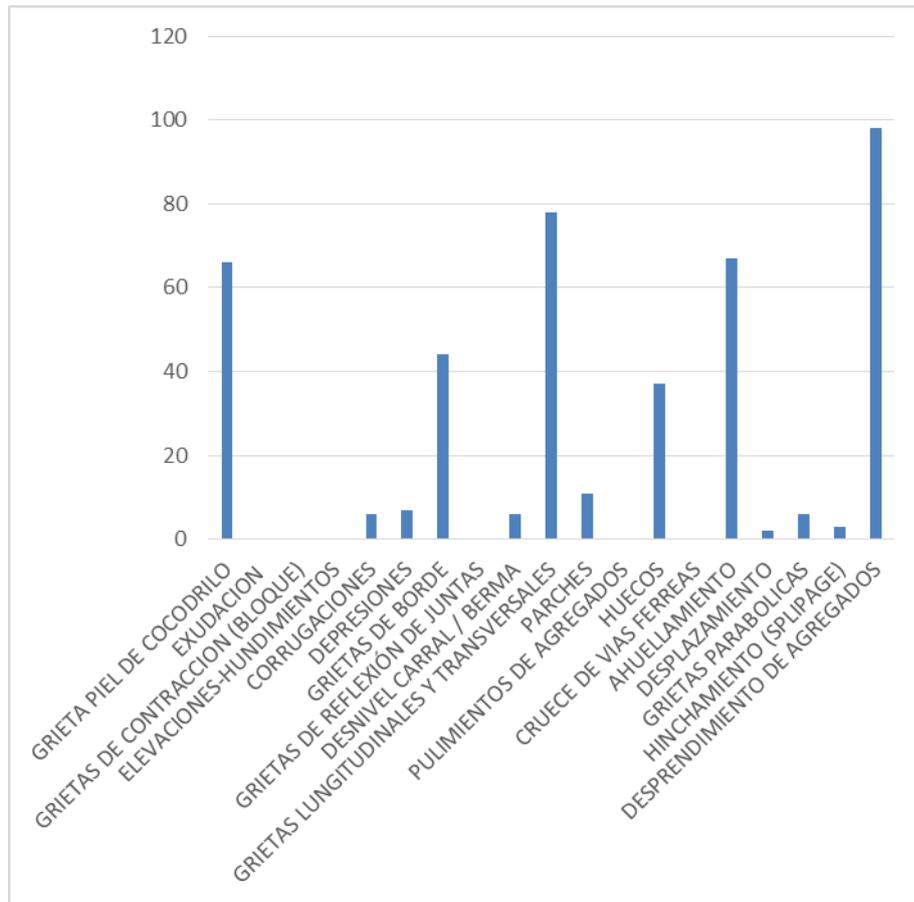
Figura 26. Numero de fallas encontradas según su tipo

NUMERO DE FALLAS SEGÚN SU TIPO			
Nº	TIPO DE FALLA	TOTAL	%
01	GRIETA PIEL DE COCODRILO	66	15%
02	EXUDACION	0	0%
03	GRIETAS DE CONTRACCION (BLOQUE)	0	0%
04	ELEVACIONES-HUNDIMIENTOS	0	0%
05	CORRUGACIONES	6	1%
06	DEPRESIONES	7	2%
07	GRIETAS DE BORDE	44	10%
08	GRIETAS DE REFLEXIÓN DE JUNTAS	0	0%
09	DESNIVEL CARRAL / BERMA	6	1%
10	GRIETAS LUNGITUDINALES Y TRANSVERSALES	78	18%
11	PARCHES	11	3%
12	PULIMIENTOS DE AGREGADOS	0	0%
13	HUECOS	37	9%
14	CRUECE DE VIAS FERREAS	0	0%
15	AHUELLAMIENTO	67	16%
16	DESPLAZAMIENTO	2	0%
17	GRIETAS PARABOLICAS	6	1%
18	HINCHAMIENTO (SPLIPAGE)	3	1%
19	DESPRENDIMIENTO DE AGREGADOS	98	23%
TOTAL		431	100%

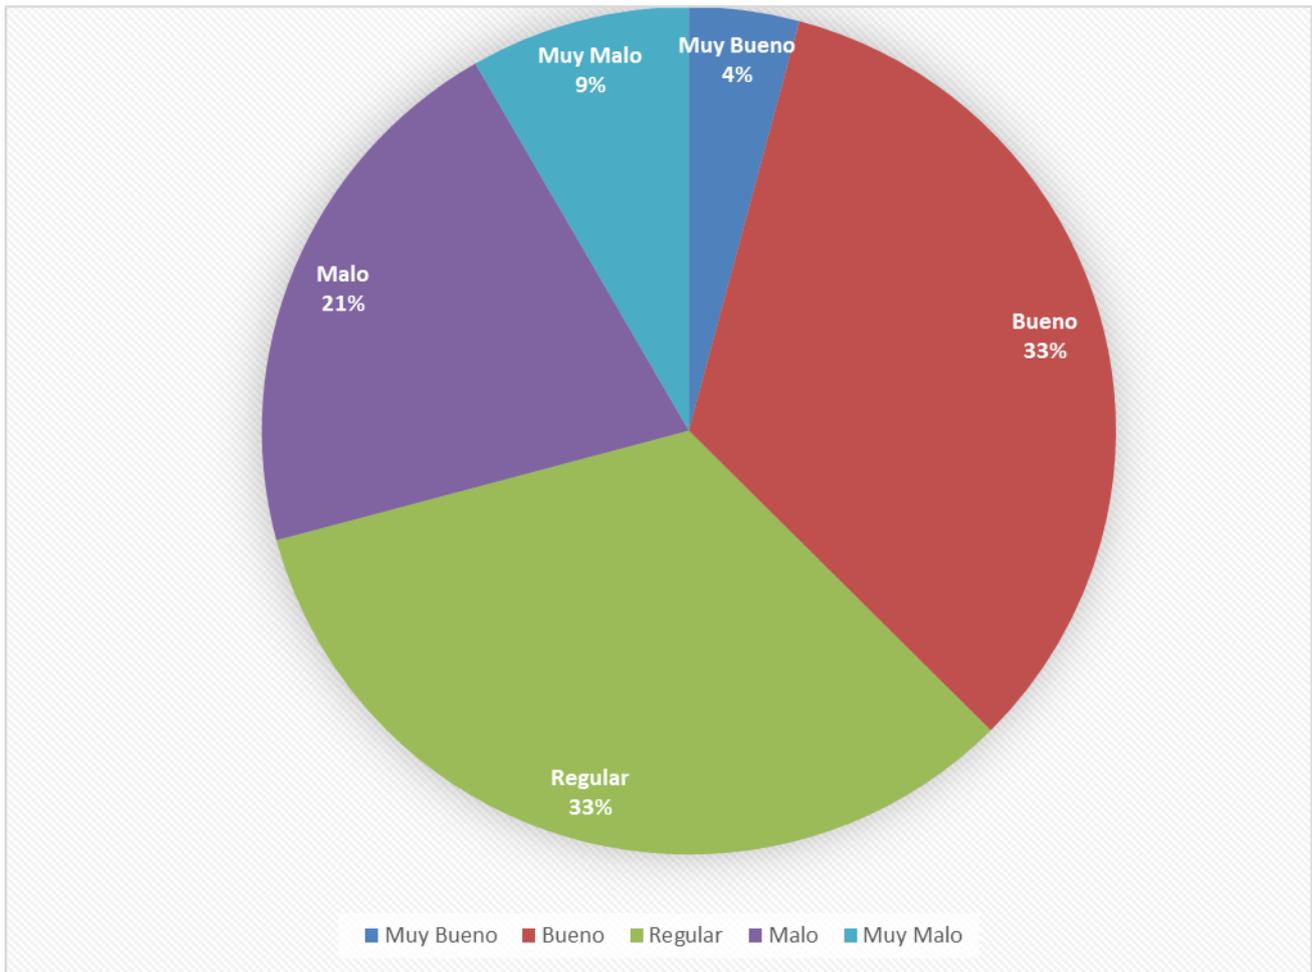
RESULTADOS					
UNIDAD DE MUESTRA	AREA	PCI	CALIFICACIÓN	PCI PONDERADO	CALIFICACIÓN
U-1	235.5	54	Regular	47	BUENO
U-2	235.5	41	Regular		
U-3	235.5	48	Regular		
U-4	235.5	58	Bueno		
U-5	235.5	44	Regular		
U-6	235.5	78	Muy Bueno		
U-7	235.5	65	Bueno		
U-8	235.5	44	Regular		
U-9	235.5	66	Bueno		
U-10	235.5	40	Malo		
U-11	235.5	35	Malo		
U-12	235.5	29	Malo		
U-13	235.5	48	Regular		
U-14	235.5	66	Bueno		
U-15	235.5	18	Muy Malo		
U-16	235.5	21	Muy Malo		
U-17	235.5	27	Malo		
U-18	235.5	39	Malo		
U-19	235.5	46	Regular		
U-20	235.5	56	Bueno		
U-21	235.5	66	Bueno		
U-22	235.5	51	Regular		
U-23	235.5	66	Bueno		
U-24	235.5	44	Regular		
U-26	235.5	25	Muy Malo

El 33 % de las unidades de muestreo estudiadas tienen un estado de pavimento bueno (PCI entre 55 Y 70), sin embargo solo el 4 % del pavimento se encuentra en un estado muy bueno (PCI entre 70 y 85) , le sigue es el 21 % del pavimento que está en un estado malo (PCI entre 25 y 40), en cambio el 33 % del pavimento tiene un estado regular (PCI entre 40 y 55), el 9% del pavimento está en un estado muy malo (PCI entre 10 y 25), así mismo no se encontró un pavimento fallado (PCI entre 0 y 10) y tampoco pavimento excelente (PCI entre 85 y 1000).
