UNIVERSIDAD PRIVADA DE TRUJILLO
CARRERA PROFESIONAL DE INGENIERIA CIVIL

**“EVALUACION DEL GRADO DE VULNERABILIDAD
FISICA ANTE RIESGO DE SISMO EN EL DISTRITO DE
AGALLPAMPA – PROVINCIA DE OTUZCO – DPTO. LA
LIBERTAD, AÑO 2016”**

TRABAJO DE SUFICIENCIA PROFESIONAL
PARA OPTAR EL TITULO PROFESIONAL DE INGENIERO CIVIL

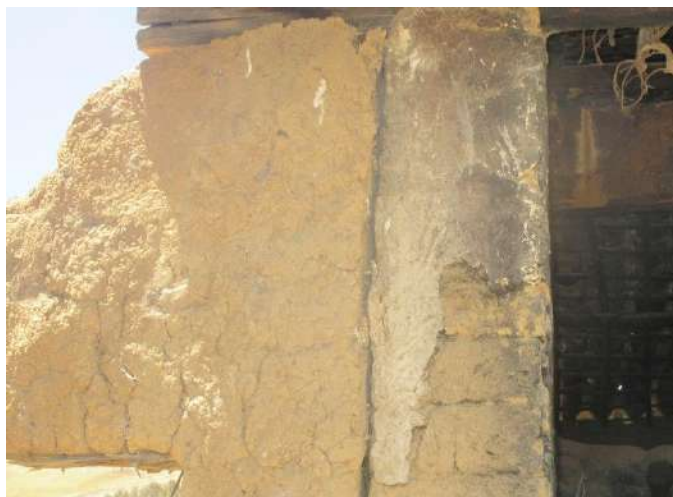
Figura 34. CM-01: FALLA POR TRACCION

Casa muestra 01: separación de muros por falla de tracción en muros externos

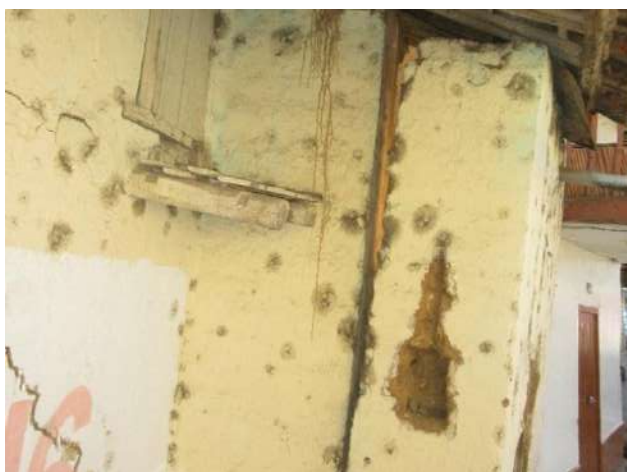
Figura 35. CM-05 FALLA POR TRACCION

CM-05. En la siguiente imagen se muestra una vivienda ubicada frente a la plaza de armas del distrito en la cual se puede apreciar la clara falla por tracción de muros externos, el muro se ha inclinado hacia adelante ocasionando la falla de muros continuos y poniendo en riesgo toda la edificación.

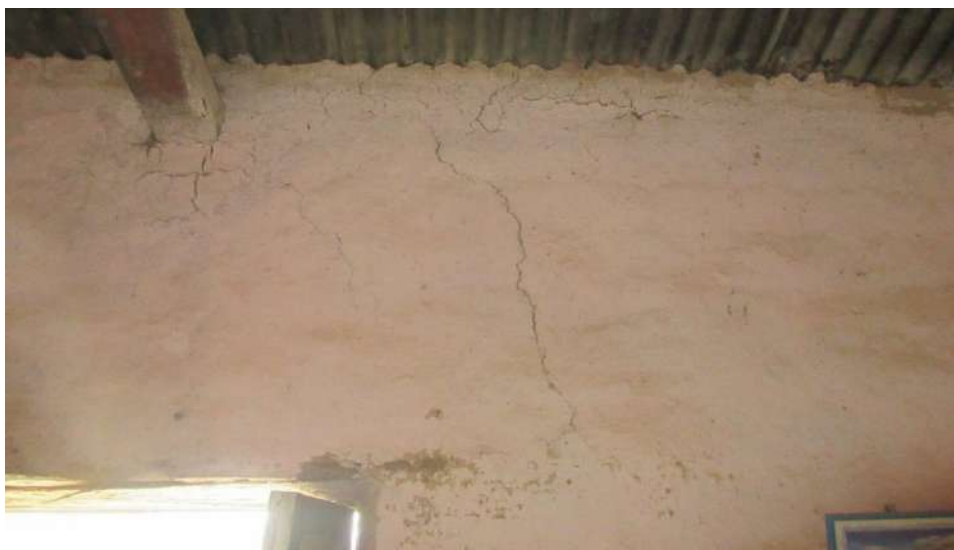
Figura 37. CM-05 FALLA POR FLEXION

Fueron encontradas en muros internos y externos de algunas de las viviendas, algunas de las cuales se muestran a continuación:

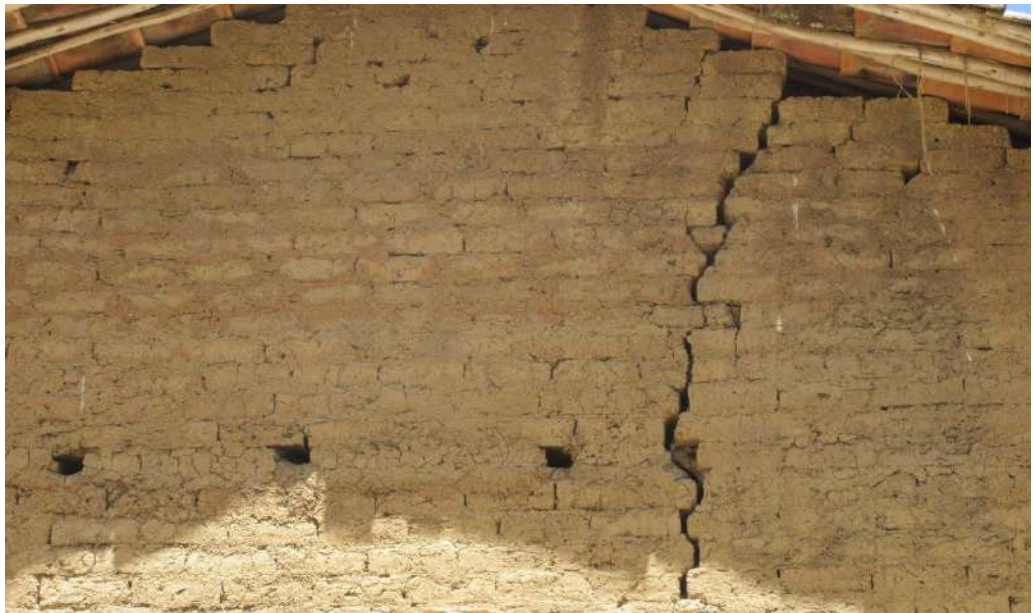
Figura 39. CM-07 FALLA POR CORTE

Muros colapsados los cuales muestran grietas bastante pronunciadas las cuales ocasionan graves daños a la estabilidad de la vivienda.

CM-07. Muro de la parte posterior de la vivienda

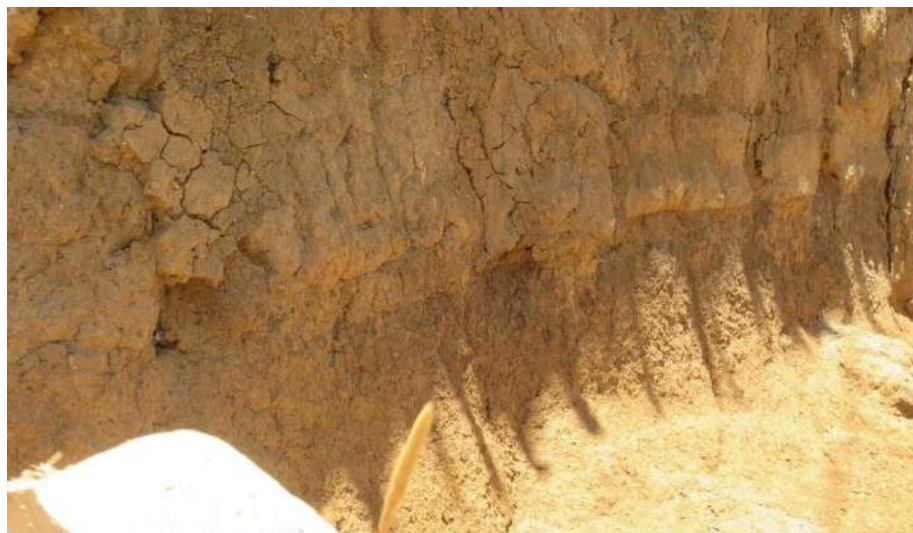
Figura 41. CM-03 BASES EROSIONADAS

- **Bases Erosionadas:** el principal motivo de este daño encontrado es la ubicación de las viviendas en laderas y la falta de protección de los muros ante lluvias y escorrentías, es decir, al llover la pendiente del suelo hace que el agua se almacene en estas bases ocasionando la degradación del adobe.

CM-03. BASE DE LA PARTE POSTERIOR DE LA VIVIENDA

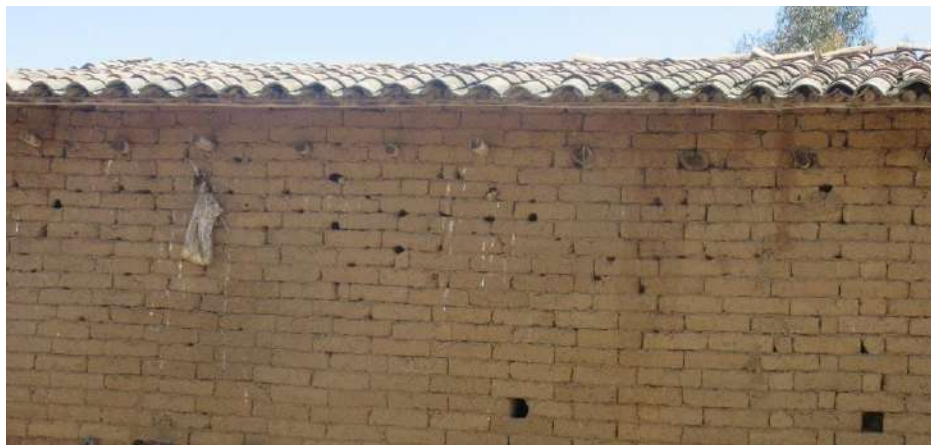
Figura 43. CM-01 MUROS PERFORADOS

- **Perforaciones en Muros Externos:** estas perforaciones son ocasionadas por un ave de la zona llamada por los pobladores como Cargacha o Carpintero Andino, esta ave anida entre los muros de adobe y es por esto que fue tomada en consideración como daño ya que el número de agujeros en algunas viviendas son considerables y el diámetro de las mismas en algunos casos exceden los 25 cm de diámetro.

CM-01. Vivienda de dos niveles con aproximadamente 54 perforaciones en el muro posterior.

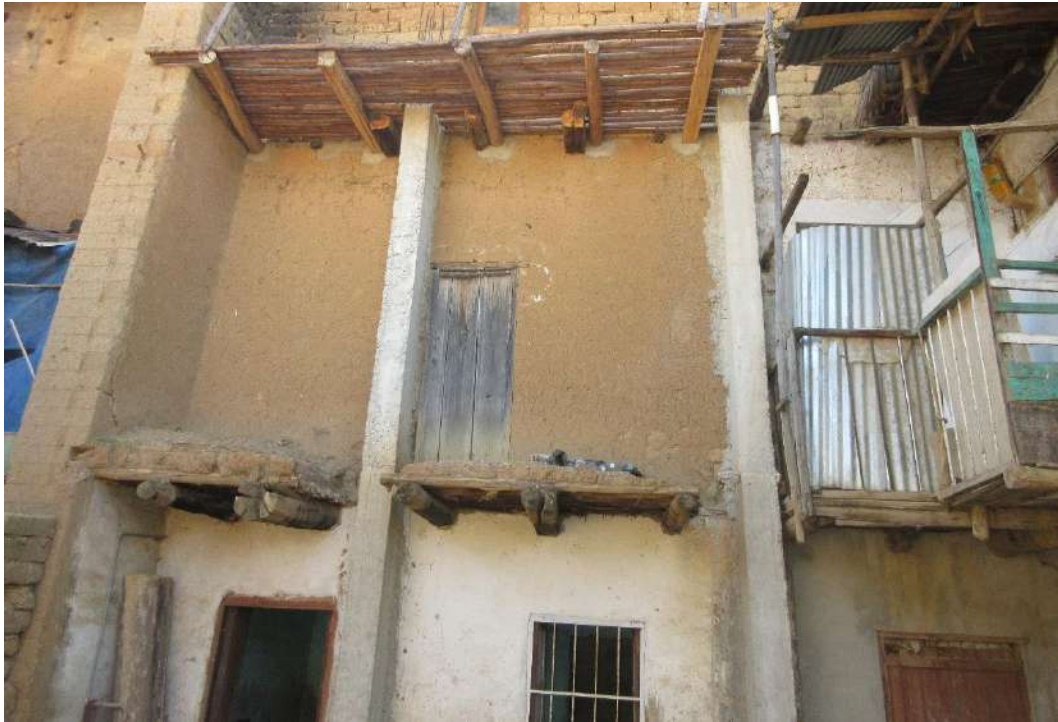
Figura 55. VIVIENDA REFORZADA CON COLUMNAS DE CONCRETO ARMADO

VIVIENDA UBICADA FRENTE A LA PLAZA DEL DITRITO DE TRES NIVELES, LOS HABITANTES TRATARON DE REFORZAR LA PARTE POSTERIOR DE LA VIVIENDA CONSTRUYENDO COLUMNAS DE 5.5 METROS APROXIMADAMENTE

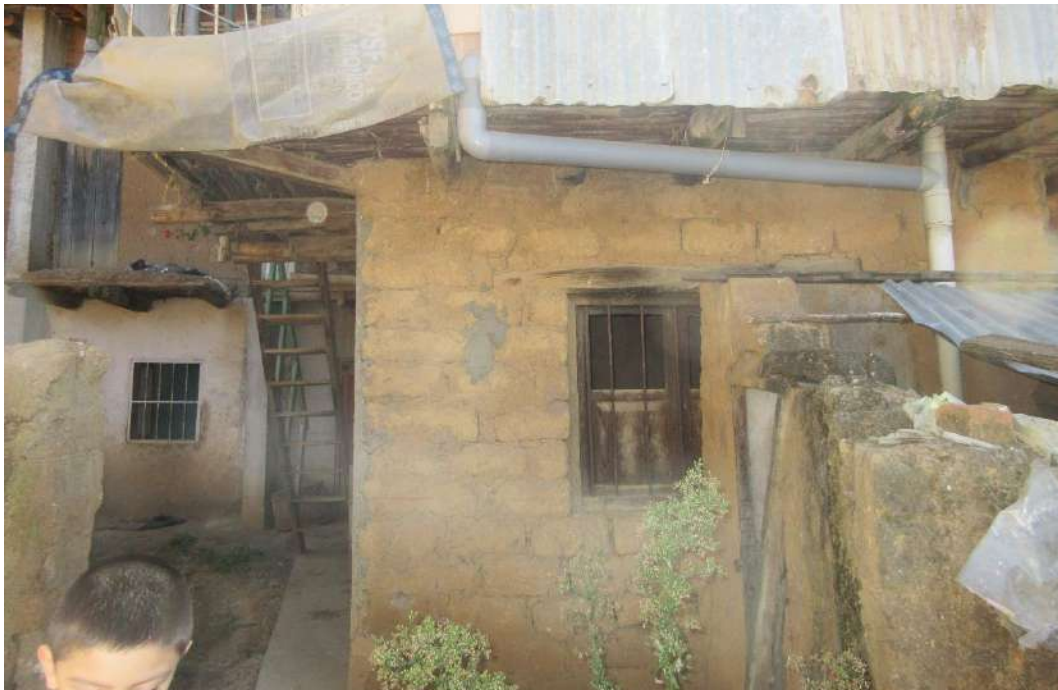
Figura 56. PERFORACIONES RELLENADAS CON CONCRETO

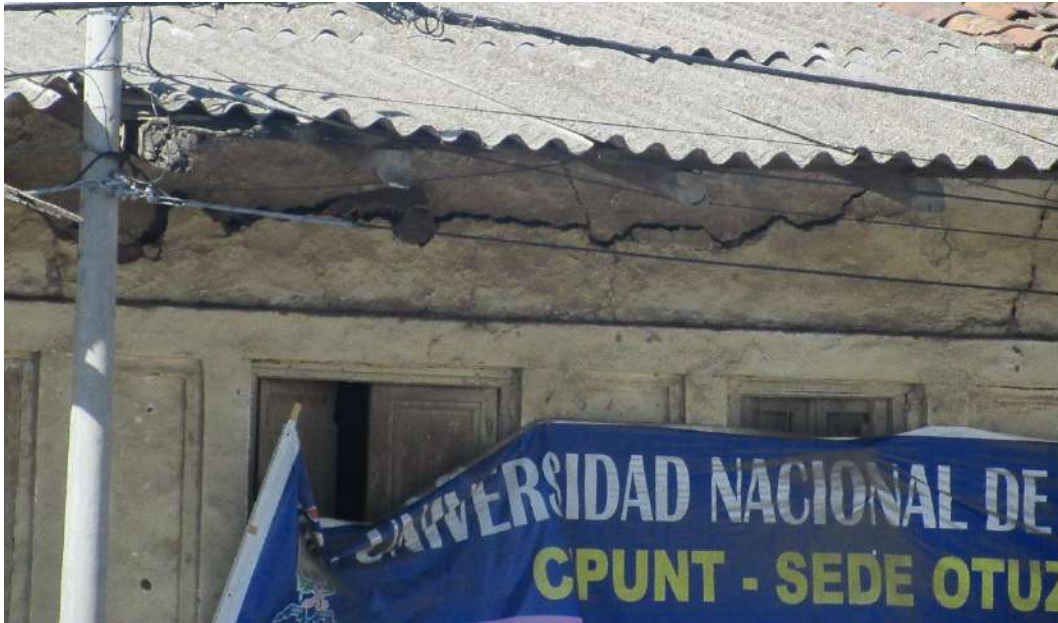
Figura 57. VIVIENDA DE ALTO RIESGO

VIVIENDA EN ESTADO DEPLORABLE DE CONSERVACION Y AUN ASI HABITADA Y USADA COMO LOCAL DE VENTA DE COMIDA PARA LOS TURISTAS Y TRANSEUNTES DE LA ZONA.

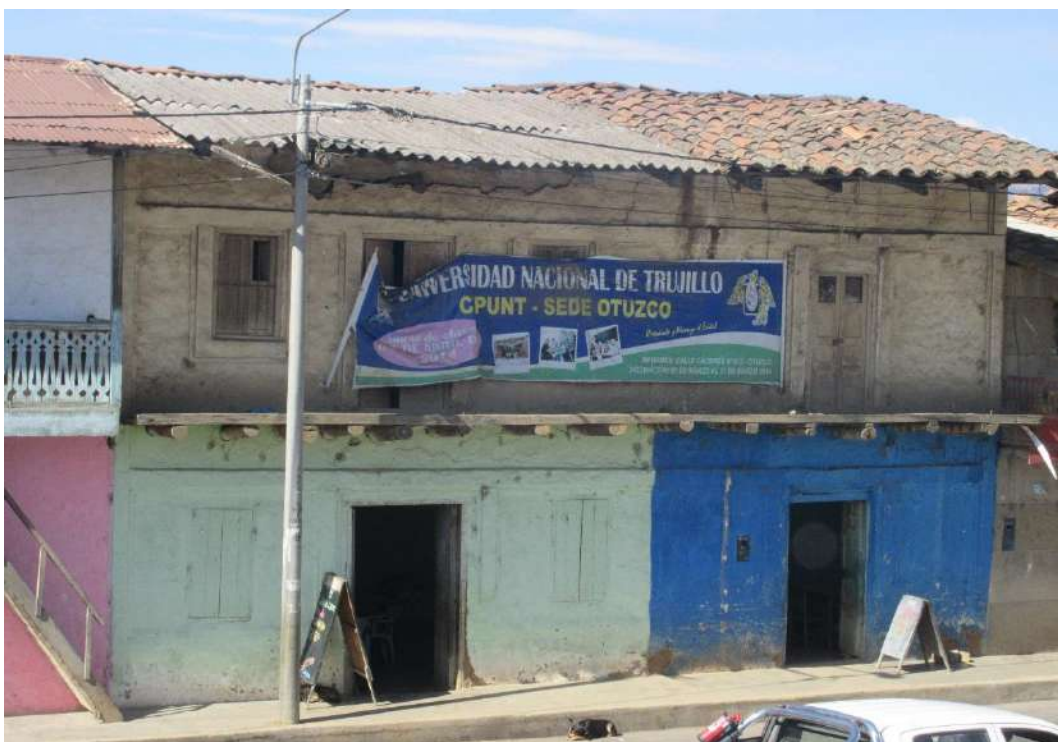
Figura 58. VIVIENDA CON SEGUNDO NIVEL INHABITABLE

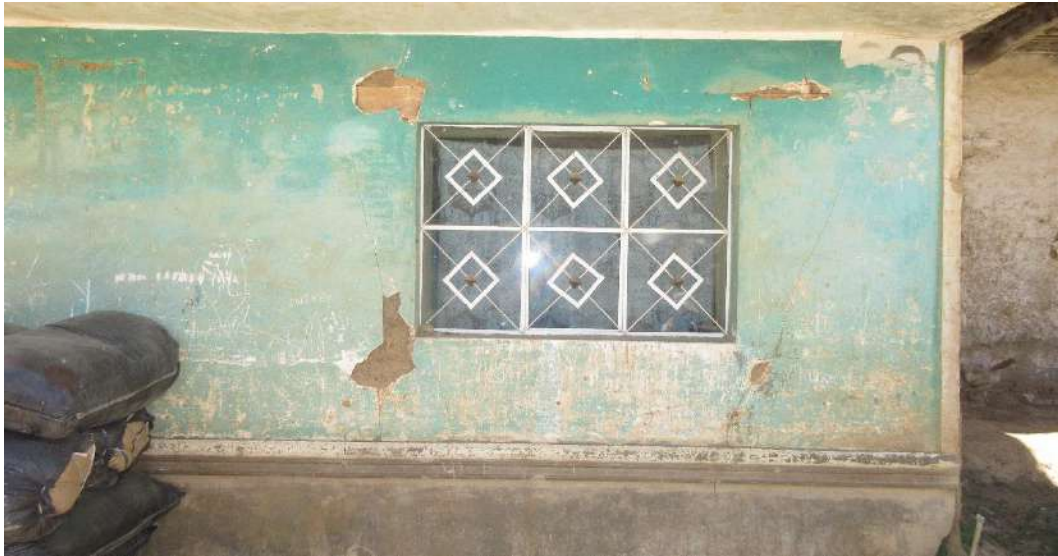
Figura 59. FALLA POR FLEXION EN MURO EXTERNO

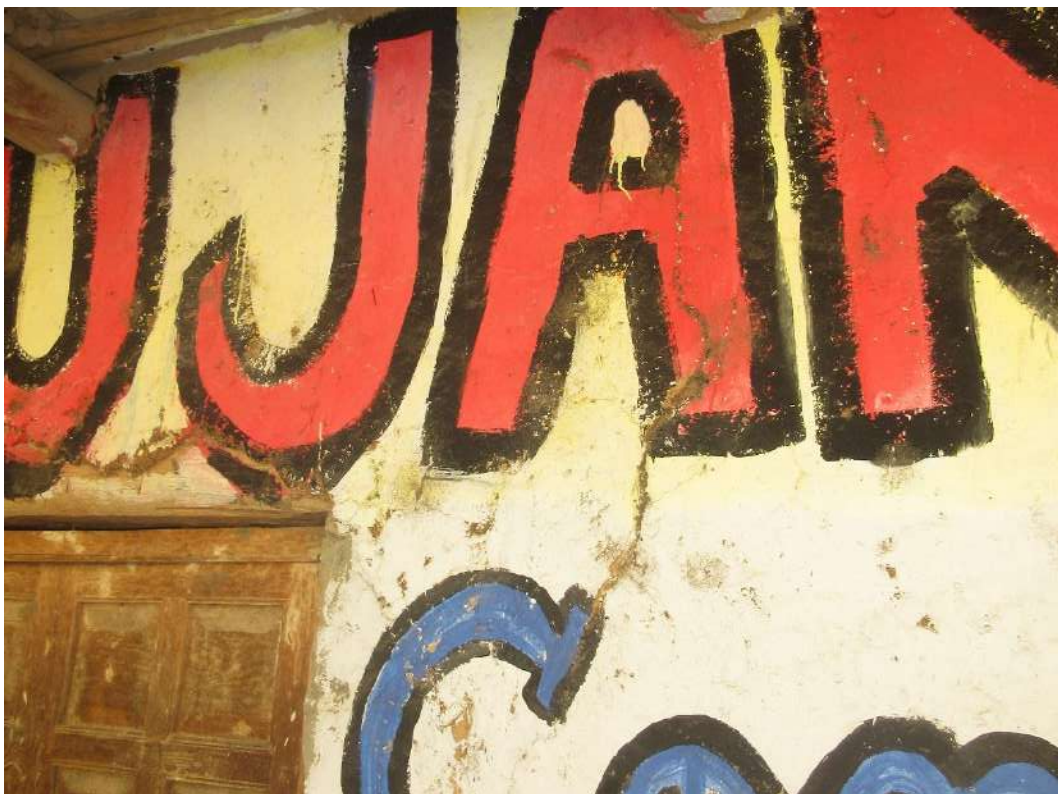
Figura 60. FISURAS EN PORTADA PRINCIPAL
