APLICACIÓN DE LA METODOLOGÍA DE PCI
PARA LA DETERMINACIÓN DE LA
CONDICIÓN DEL PAVIMENTO FLEXIBLE DE
UN SECTOR DE LA AVENIDA GONZALES
PRADA

TESIS
PARA OPTAR EL TÍTULO PROFESIONAL DE
INGENIERO CIVIL

Bach. JOSE LUIS TAFUR COTRINA

TRUJILLO – PERÚ
2021

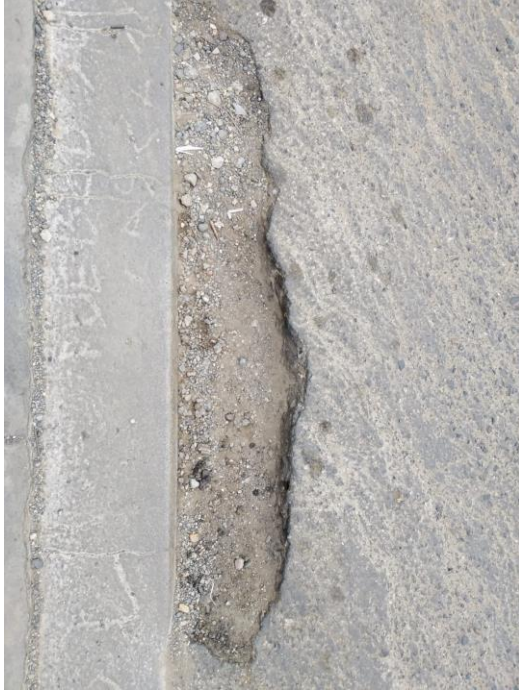
7.GRIETAS DE BORDE

Severidad: Alta

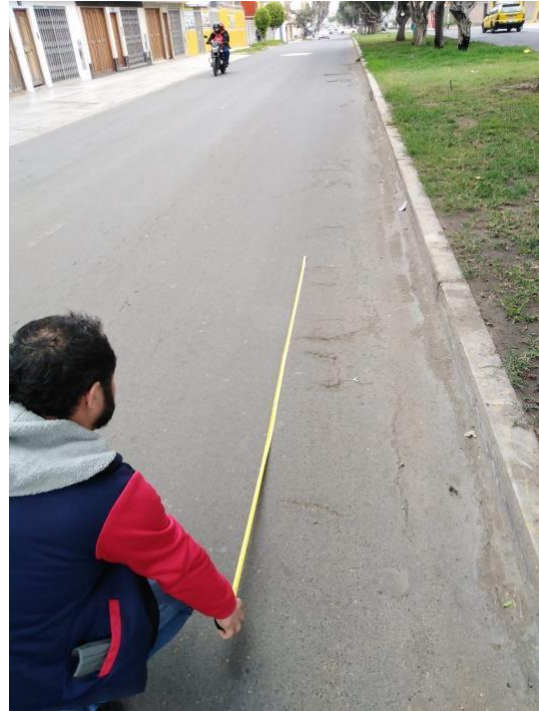
Severidad: Baja

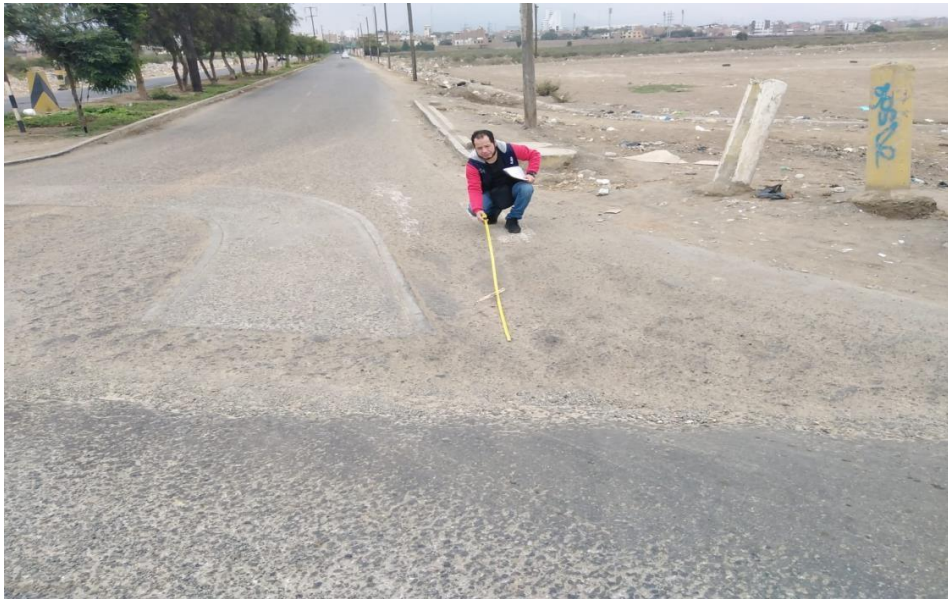
6.DEPRESIONES

Severidad: Alta

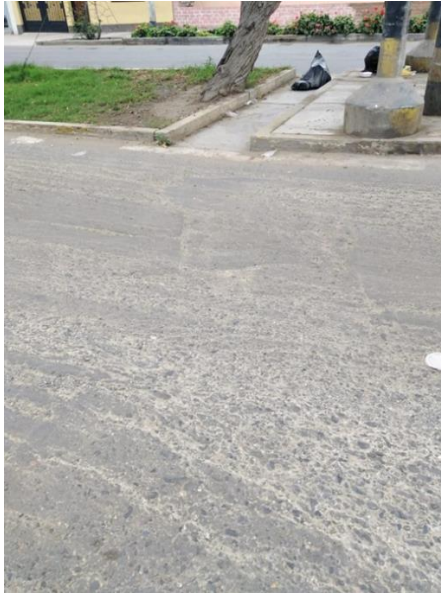
4.ABULTAMIENTOS Y HUNDIMIENTOS

Severidad: Media
