**“EVALUACIÓN DE LA SUPERFICIE DEL PAVIMENTO MEDIANTE
EL MÉTODO PCI EN AVENIDA LA MARINA, SECTOR LAS
DELICIAS, DISTRITO DE MOCHE, PROVINCIA DE TRUJILLO, LA
LIBERTAD - 2021”**

TESIS

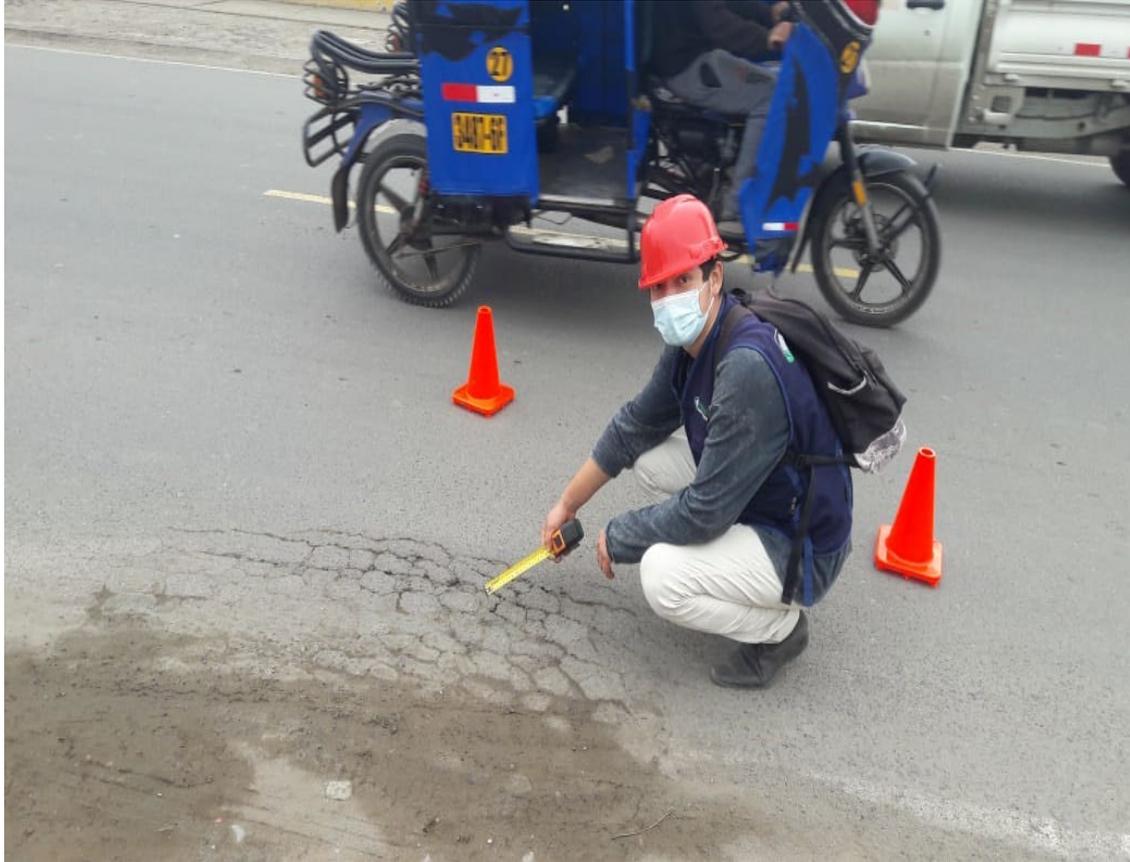
Fotografía N° 01: Agrietamiento en bloque

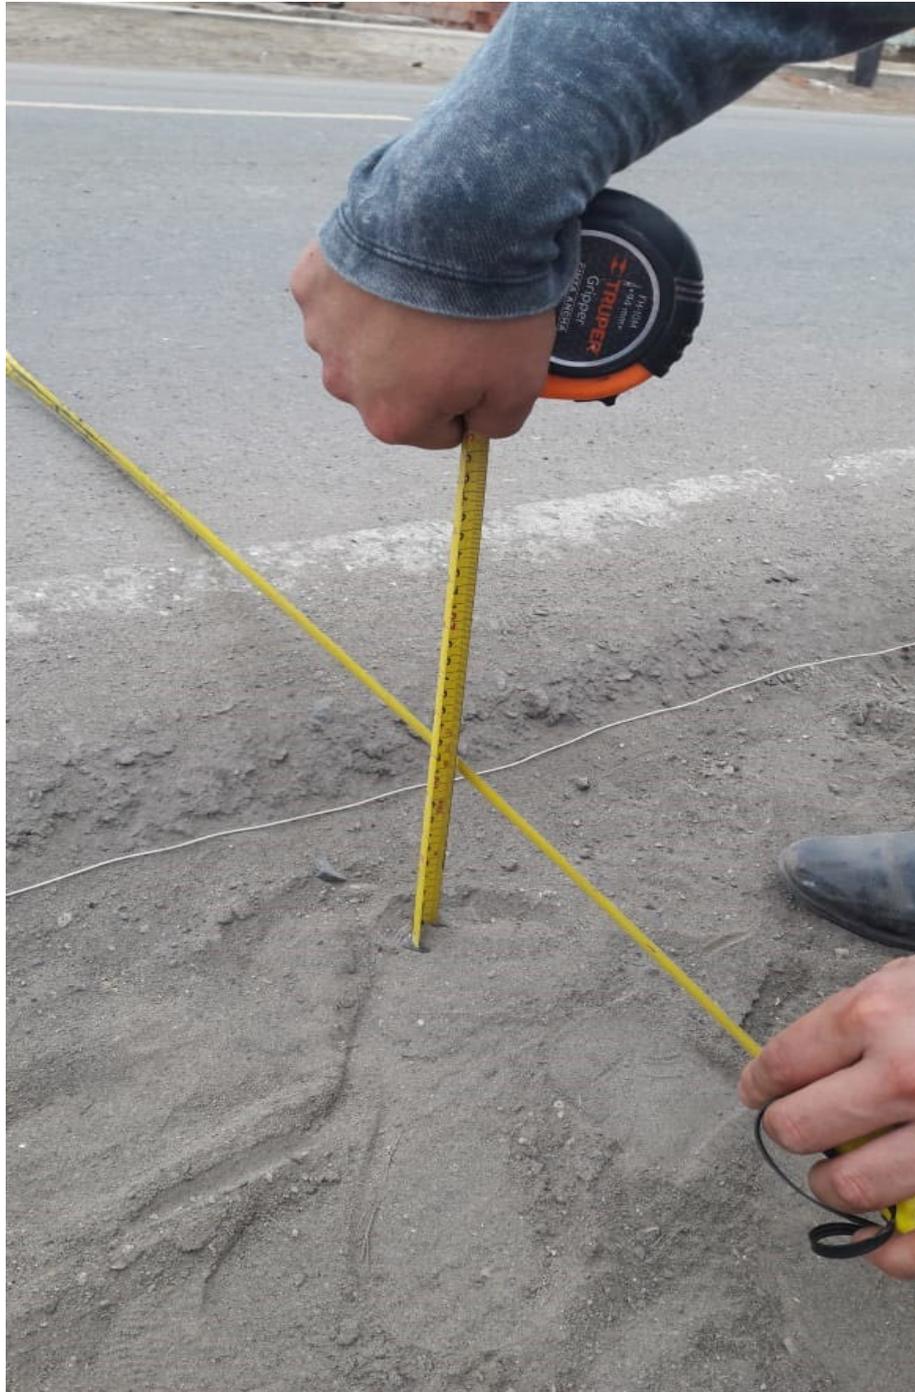
Fotografía N° 02: Desnivel Carril/berma

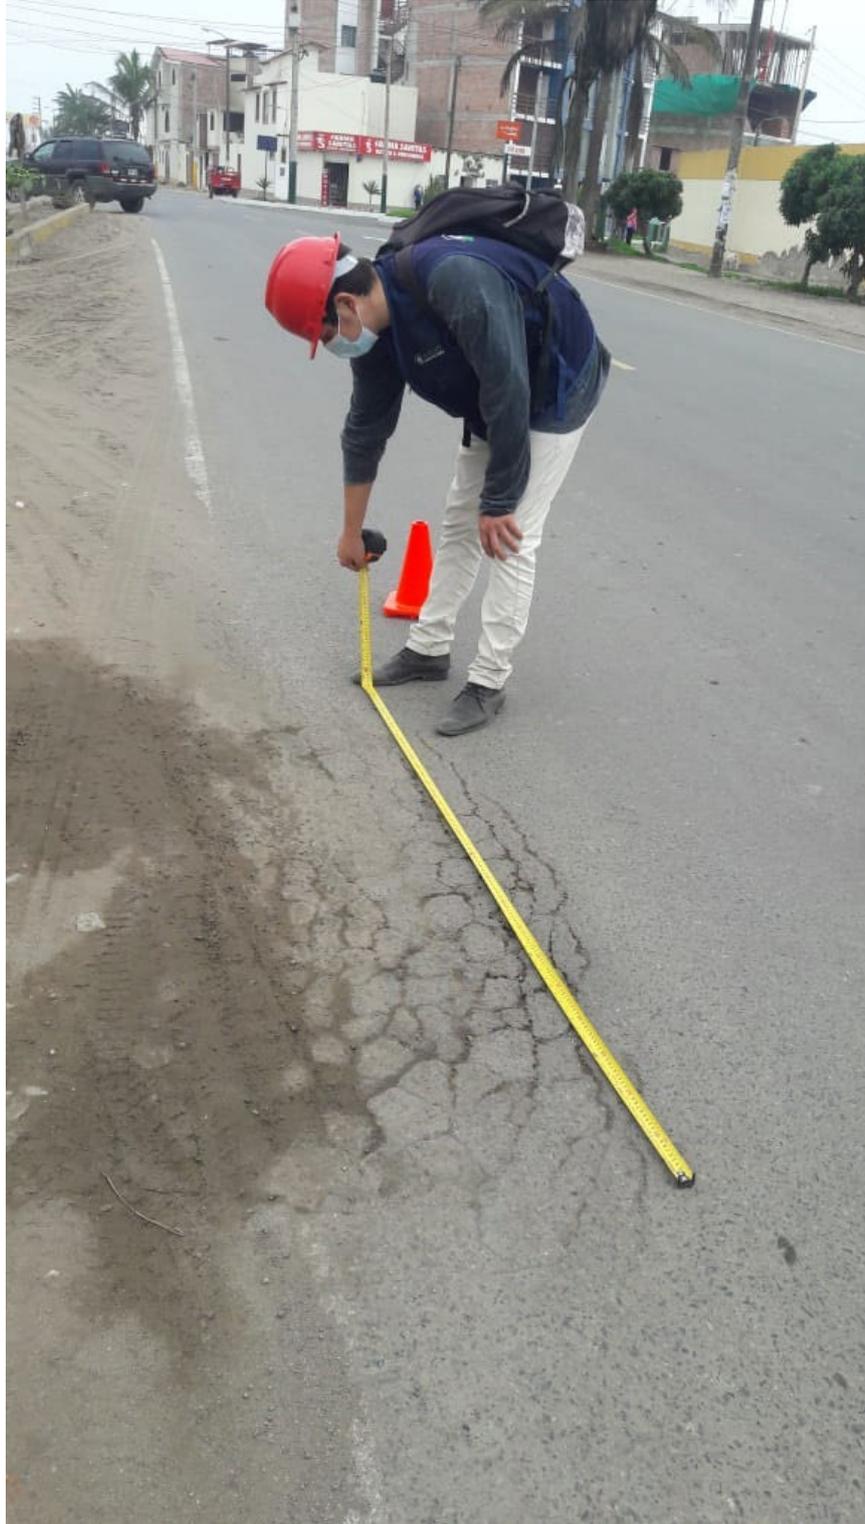
Fotografía N° 03: Agrietamiento en Bloque

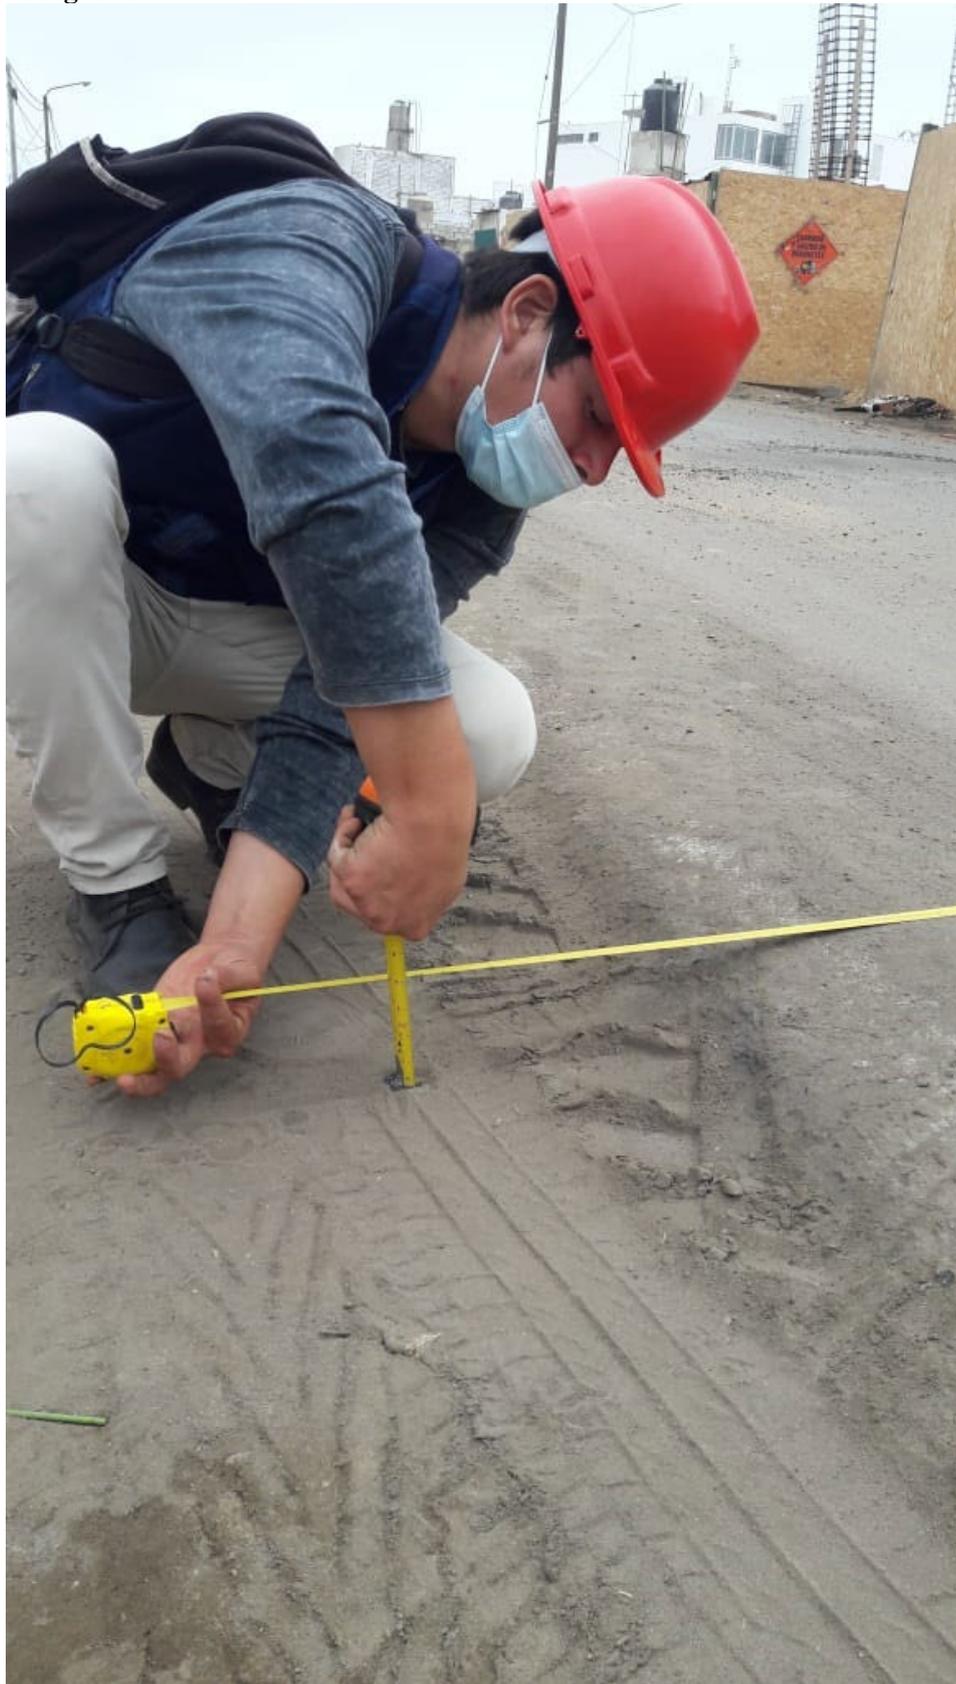
Fotografía N° 04: Desnivel Carril/ Berma

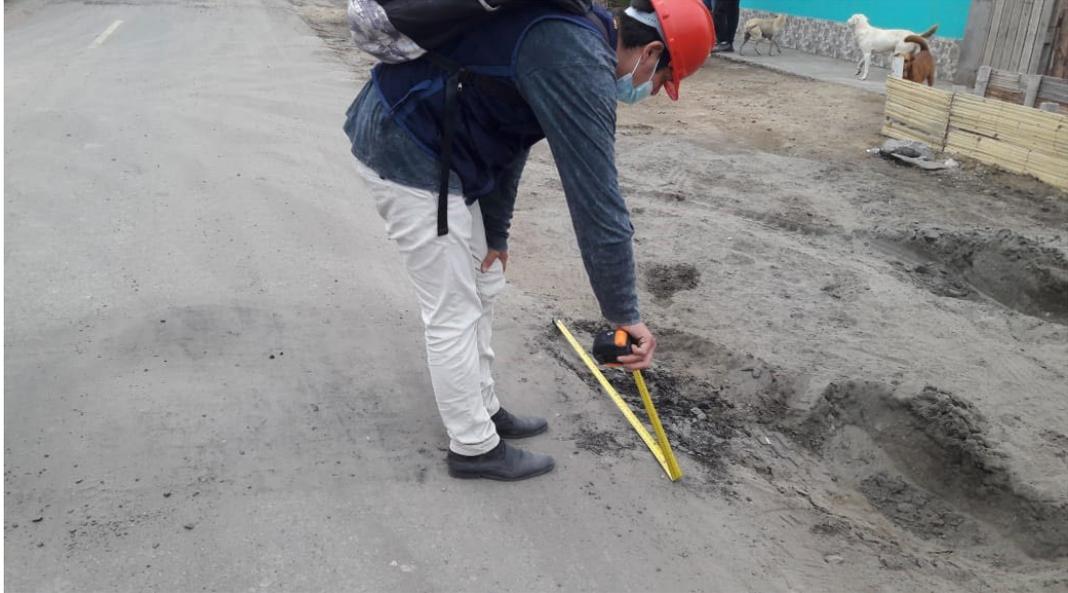
Fotografía N° 05: Parcheo

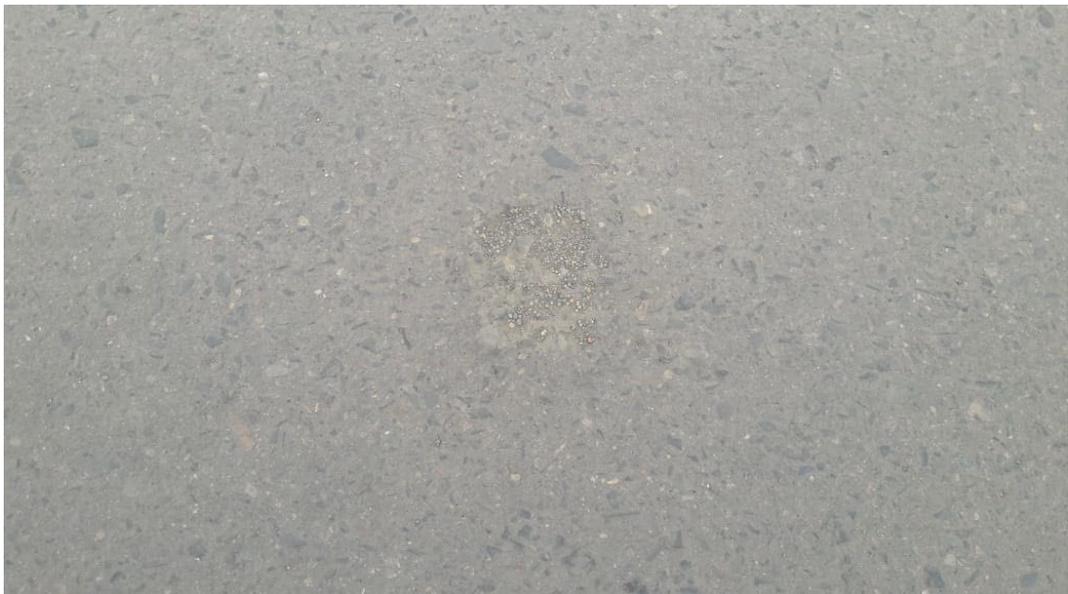
Fotografía N° 06: Hueco

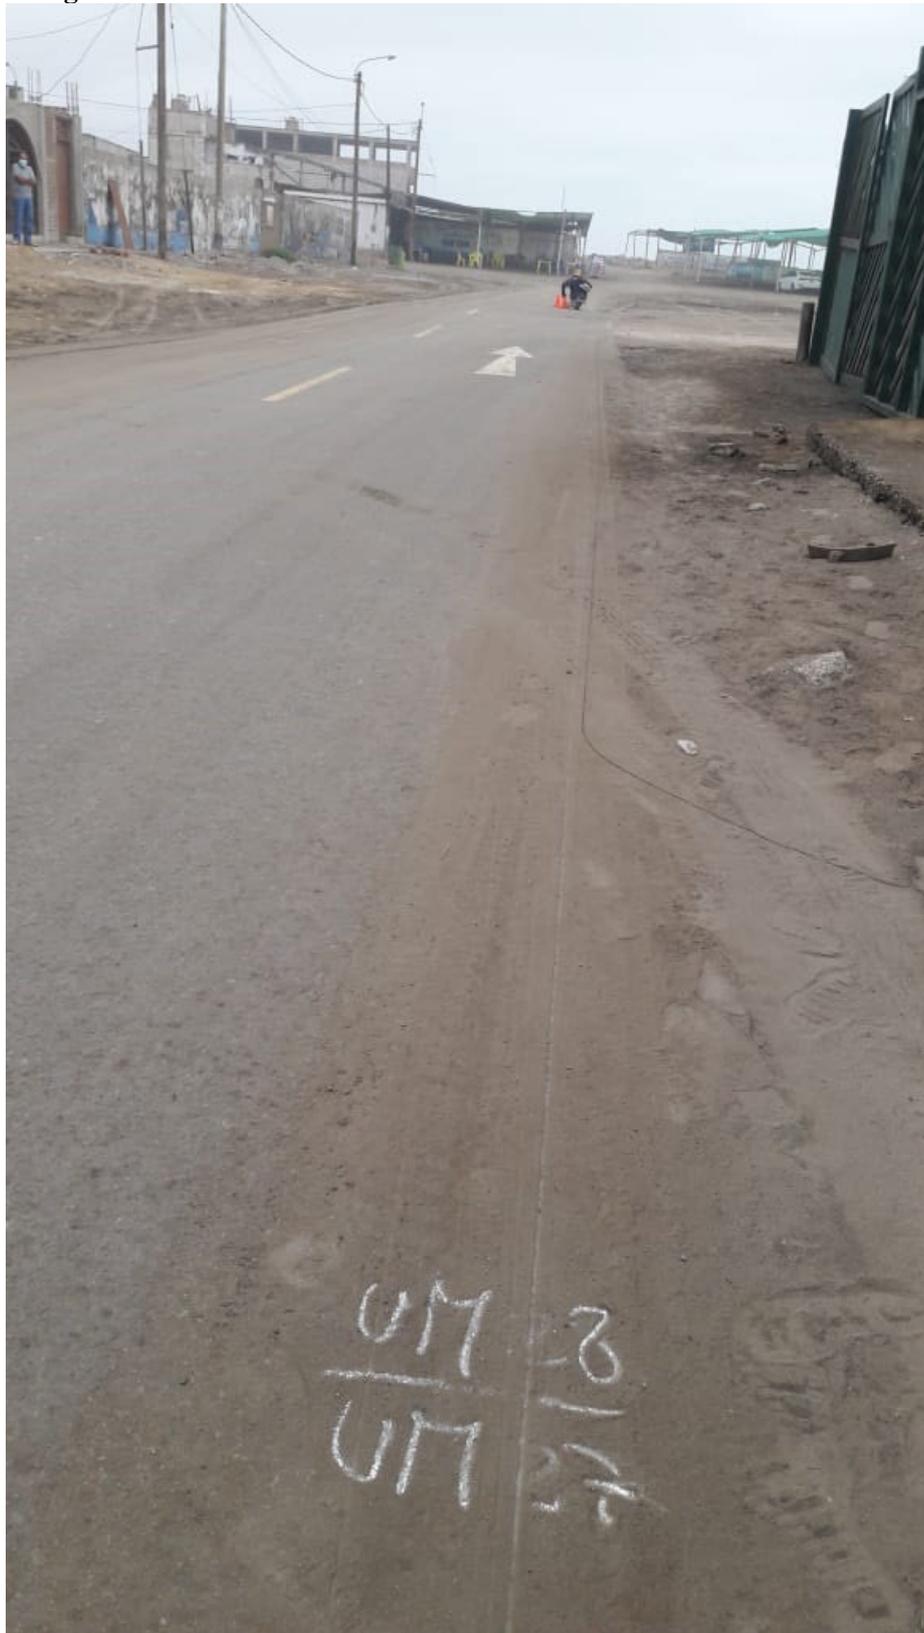
Fotografía N° 07: Piel de Cocodrilo
