**“ALTERNATIVAS DE SOLUCION A FALLAS DEL PAVIMENTO
FLEXIBLE, EN PROLONGACIÓN FRANCISCO DE ZELA, TRUJILLO,
LA LIBERTAD – 2018”.**

TESIS

BACH. SALINAS ULLILEN, MELQUI

2018

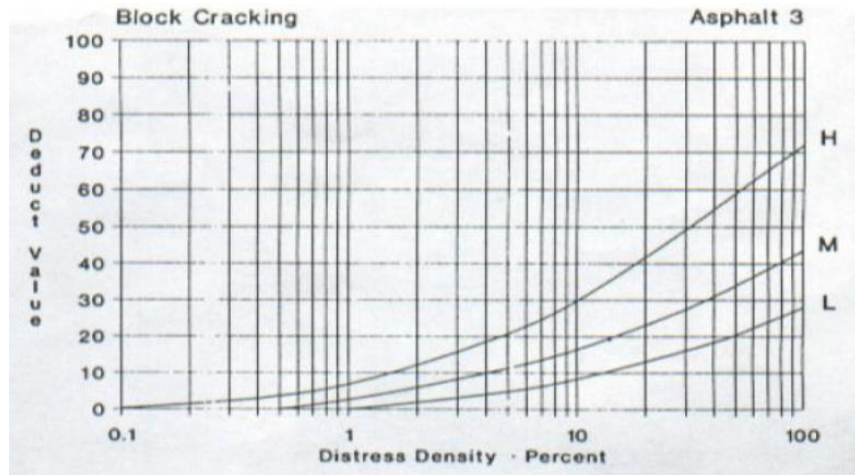
Ilustración 4 Fisura de Bloque.

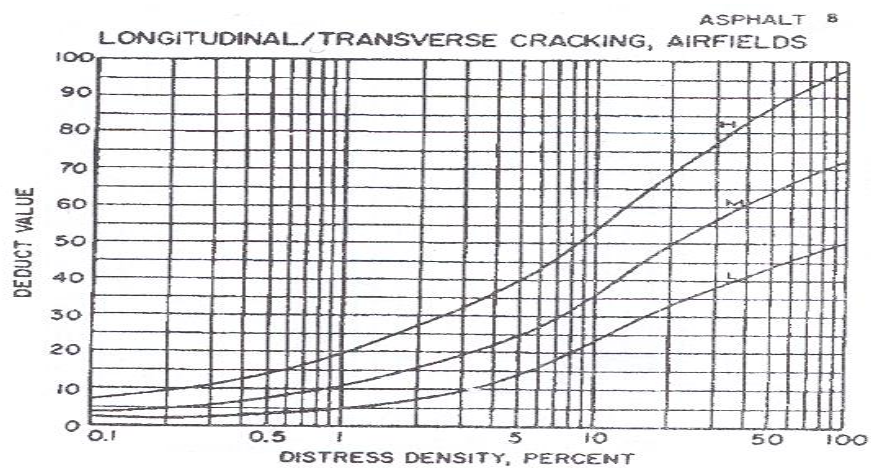
Ilustración 5 Fisuras Longitudinales y transversales.

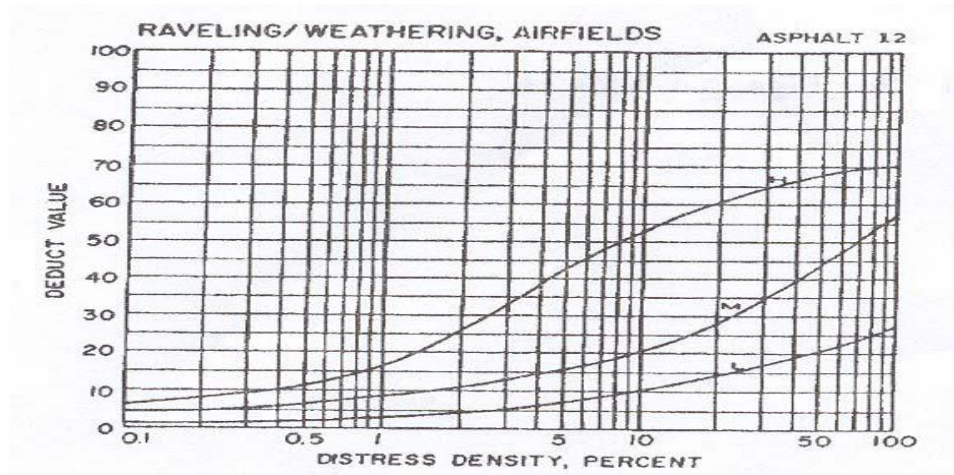
Ilustración 6 Peladuras por intemperie.

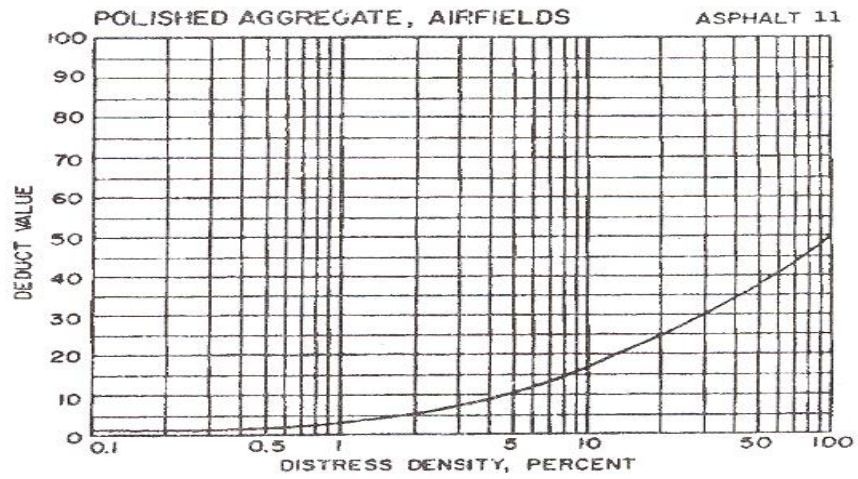
Ilustración 7 Agregado Pulido.

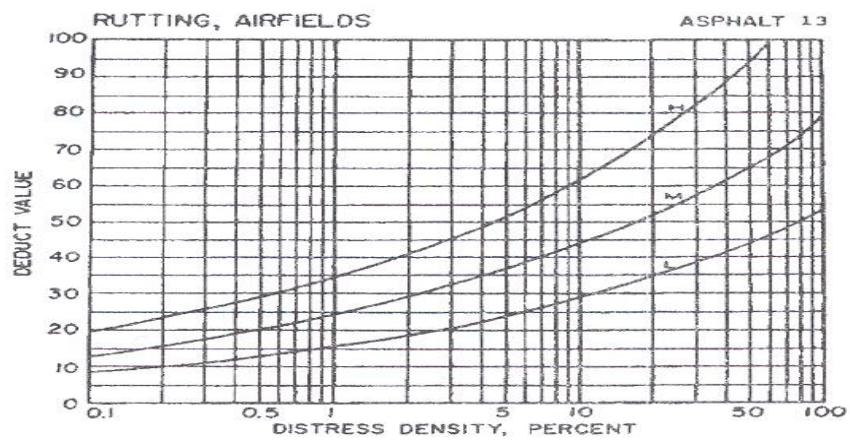
Ilustración 8 Ahuellamiento.

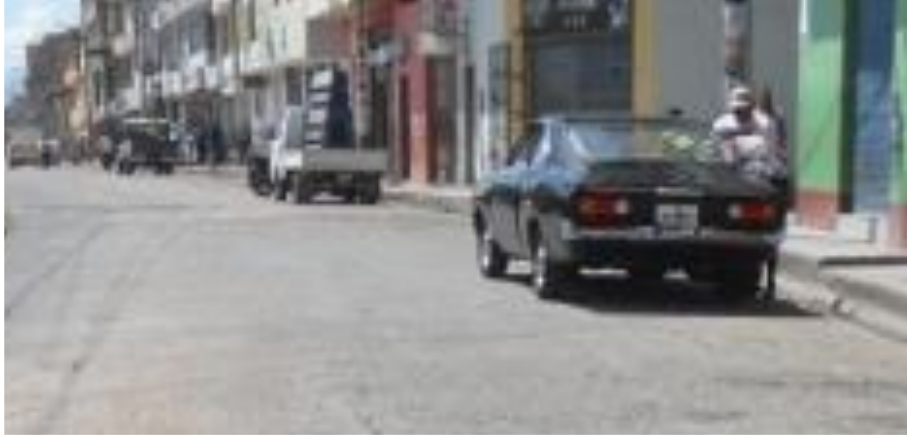
Imagen: 29 Situación actual de la vía

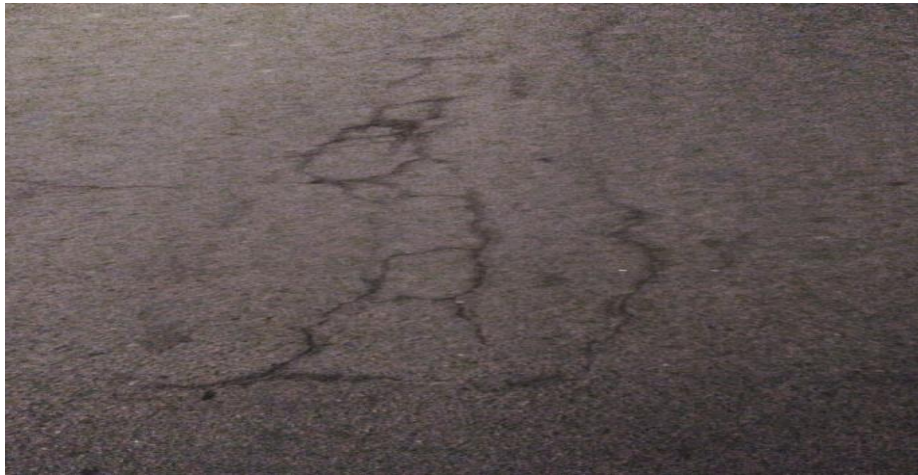
*Ilustración 9 Figuraciones.*

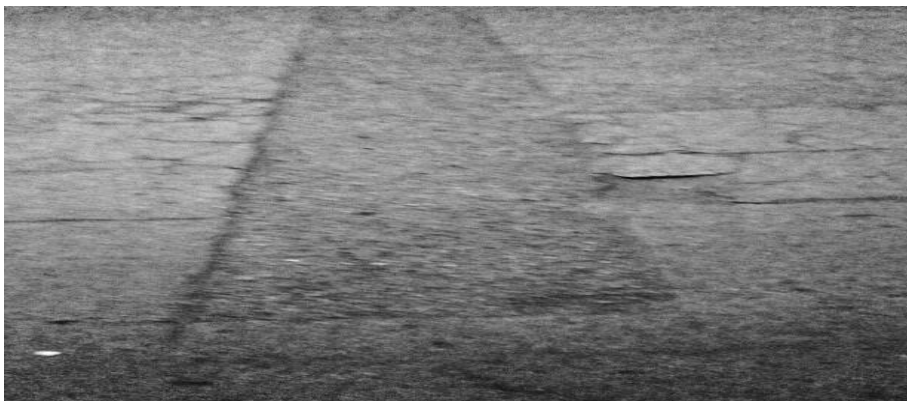
*Ilustración 10 Parcheos*

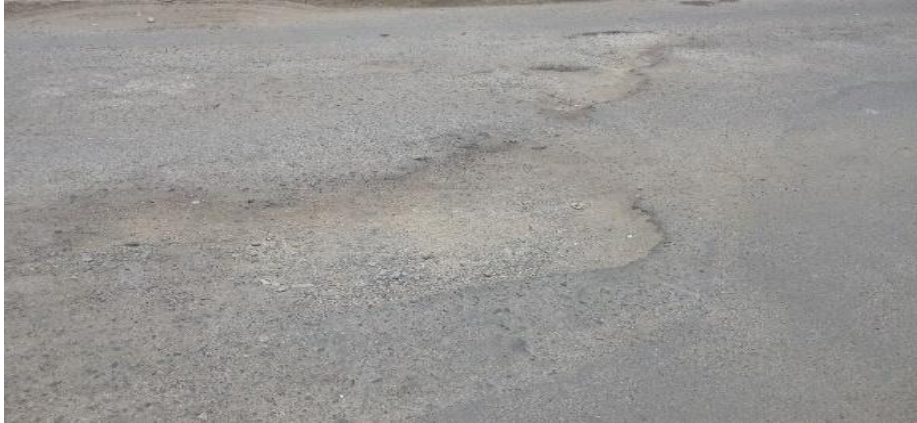
Ilustración 11 Huecos

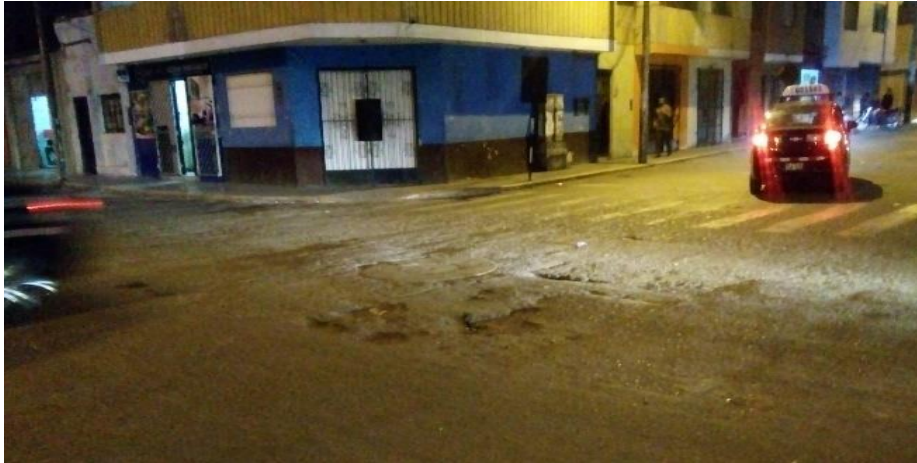
Ilustración 12 Baches

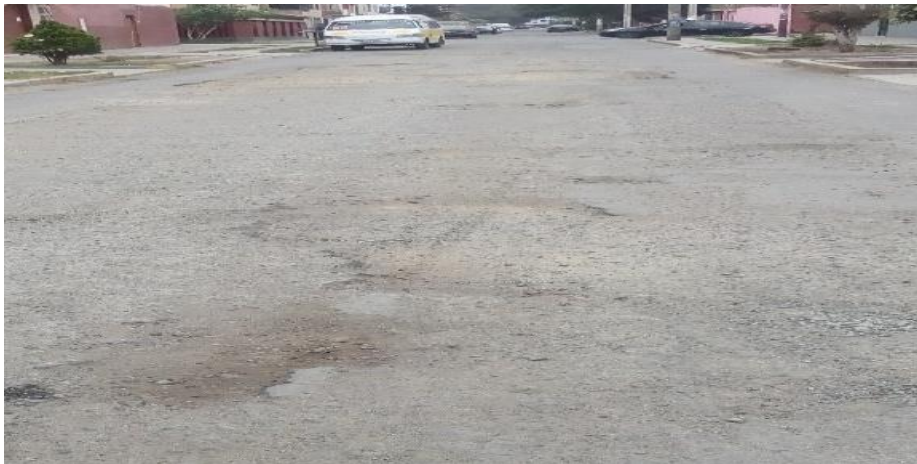
Ilustración 13 Desprendimientos de Agregados.
