# **UNIVERSIDAD PRIVADA DE TRUJILLO**

**“DIAGNOSTICO SITUACIONAL DEL ESTADO DE  
CONSERVACION DE LA PAVIMENTACION FLEXIBLE  
DE LA PROLONGACION SANTA TRAMO CANAL  
MOCHICA Y AVENIDA AMERICA UTILIZANDO EL  
METODO INDICE DE CONDICION DEL PAVIMENTO,  
TRUJILLO 2017”**

**TRABAJO DE SUFICIENCIA PROFESIONAL  
PARA OPTAR EL TÍTULO PROFESIONAL DE INGENIERO CIVIL**

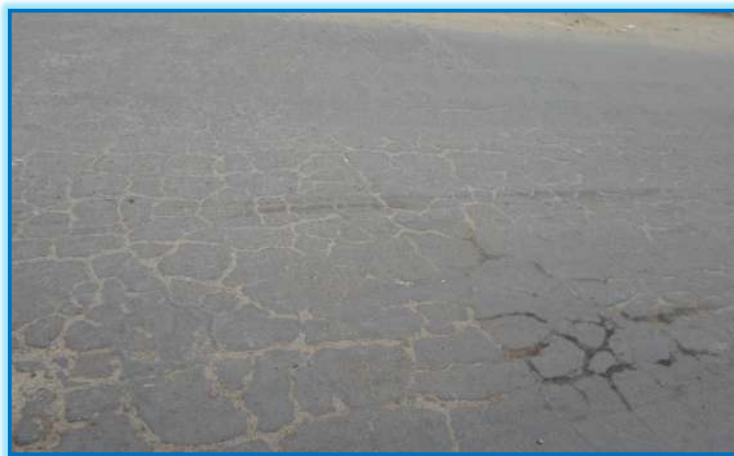
**Figura 6:** Piel de Cocodrilo  
**Fuente:** (Fuente propia)

**H:** Parcheo parcial o Full Depth. Sobre carpeta. Reconstrucción.

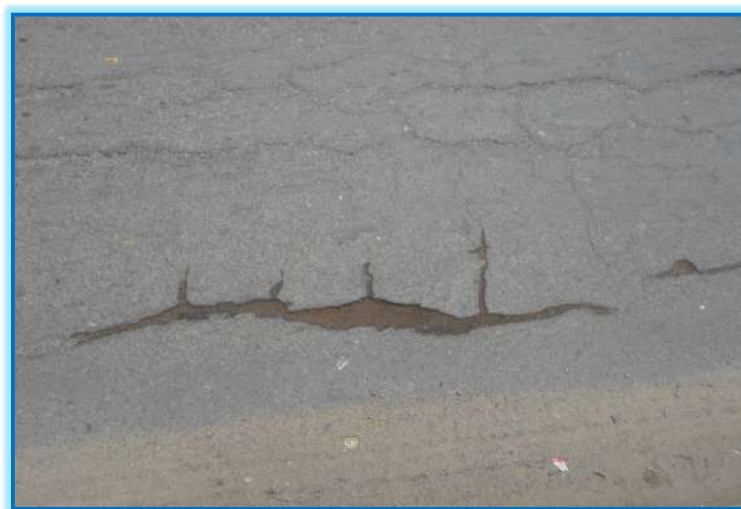
**Figura 8: Agrietamiento en Bloque**

**H:** Sellado de grietas, reciclado superficial. Escarificado en caliente y sobre carpeta.

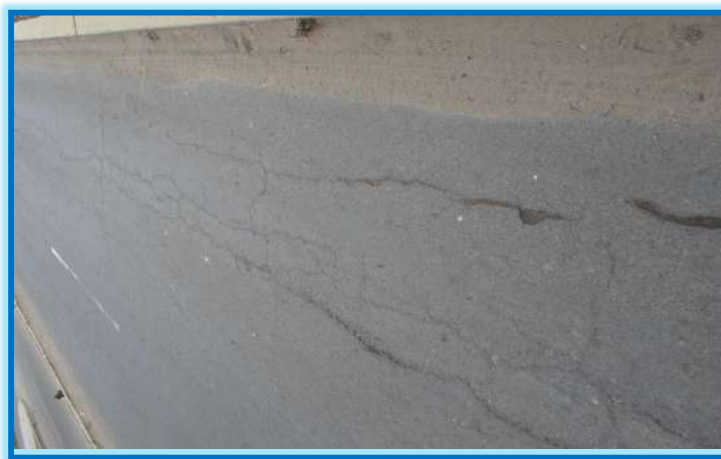
**Figura 15: Grieta longitudinal y transversal:**  
**Fuente** (propia)

**H:** Sellado de grietas. Parcheo parcial.

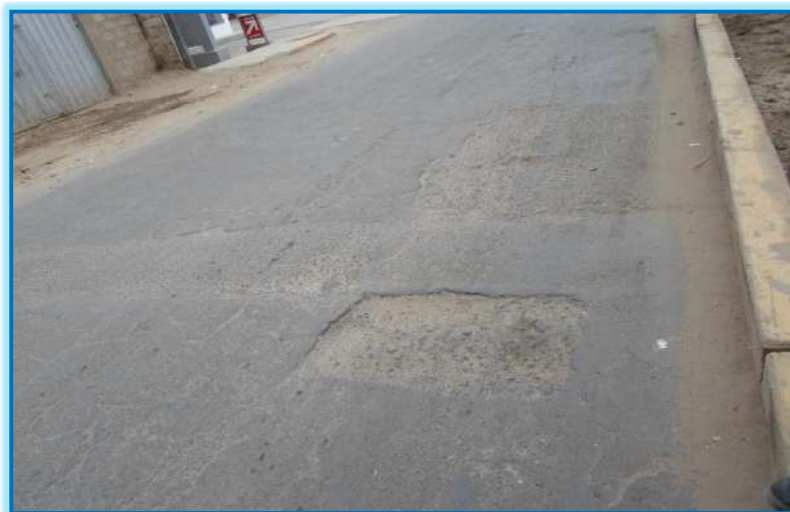
**Figura 16: Parcheo:**  
**Fuente (Propia)**

**H:** Sustitución del parche.

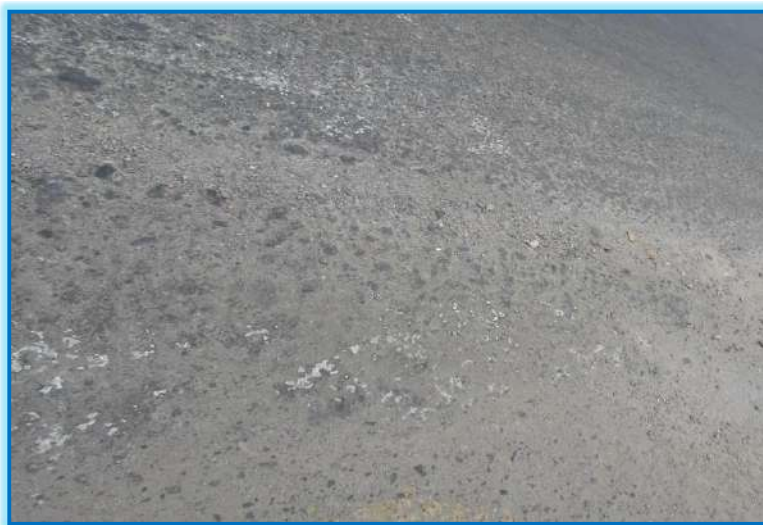
**Figura 24:** Desprendimiento de agregados:  
**Fuente** (propia)

Para los niveles M y H, si el daño es localizado, por ejemplo, por derramamiento de aceite, se hace parcheo parcial.

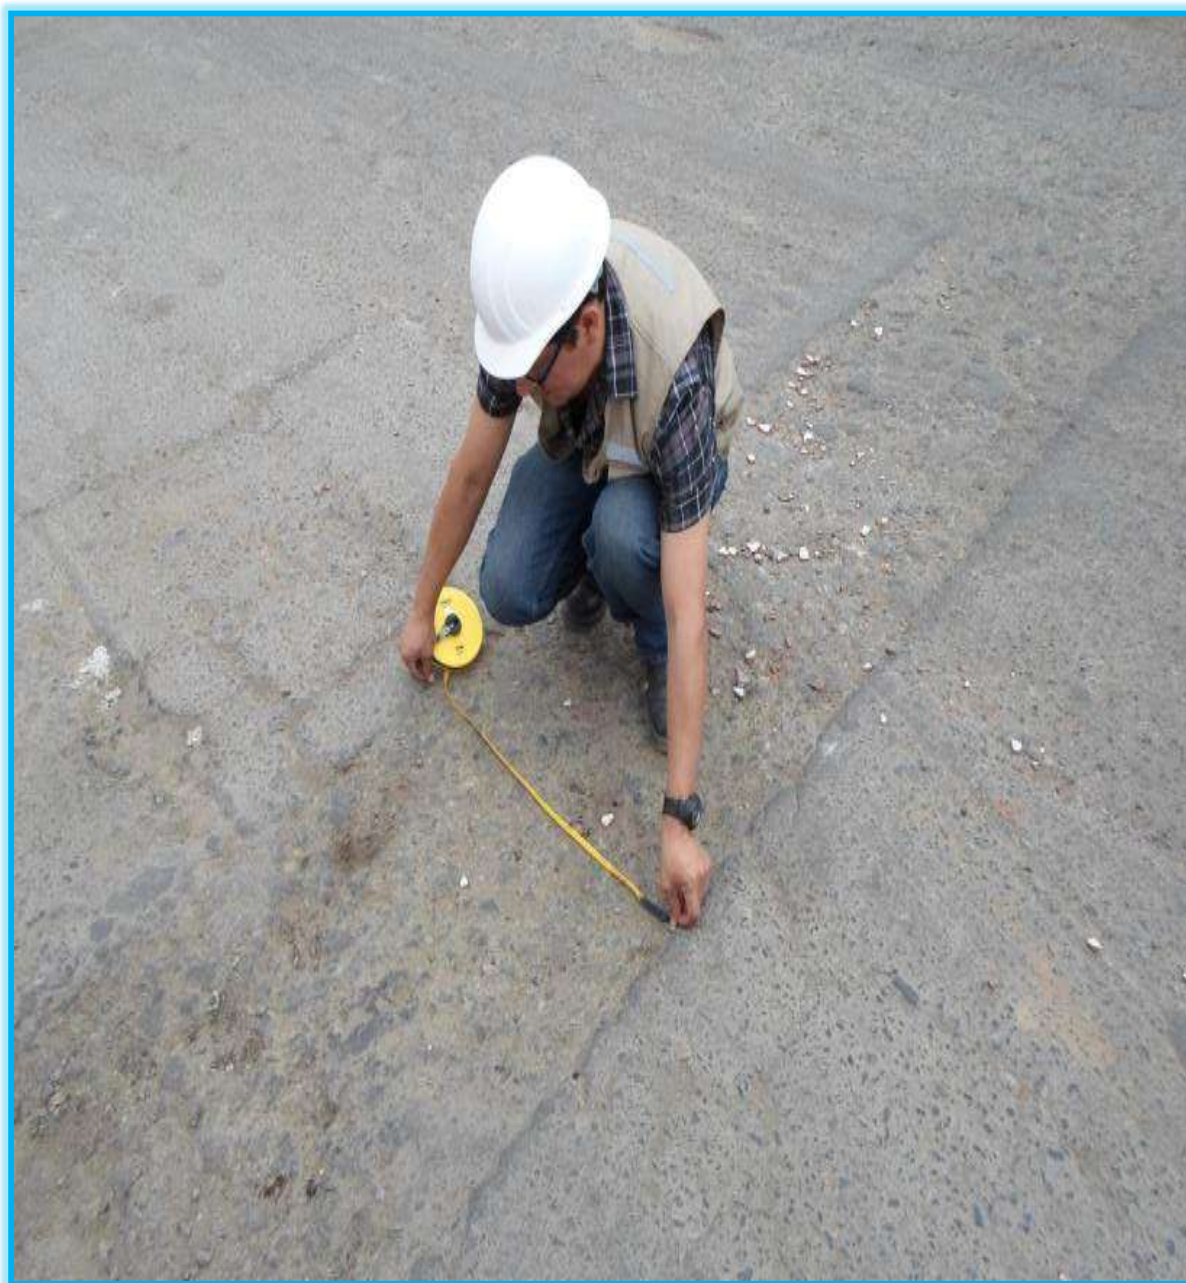
**Foto Nº 2** Midiendo el ancho de la falla en este caso se trata de parche

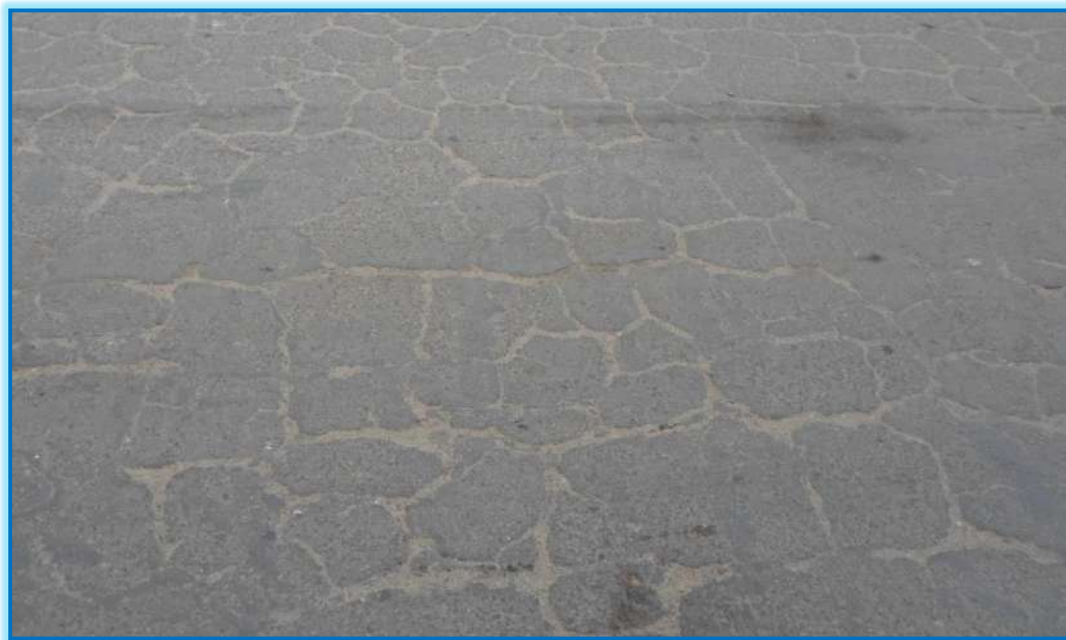
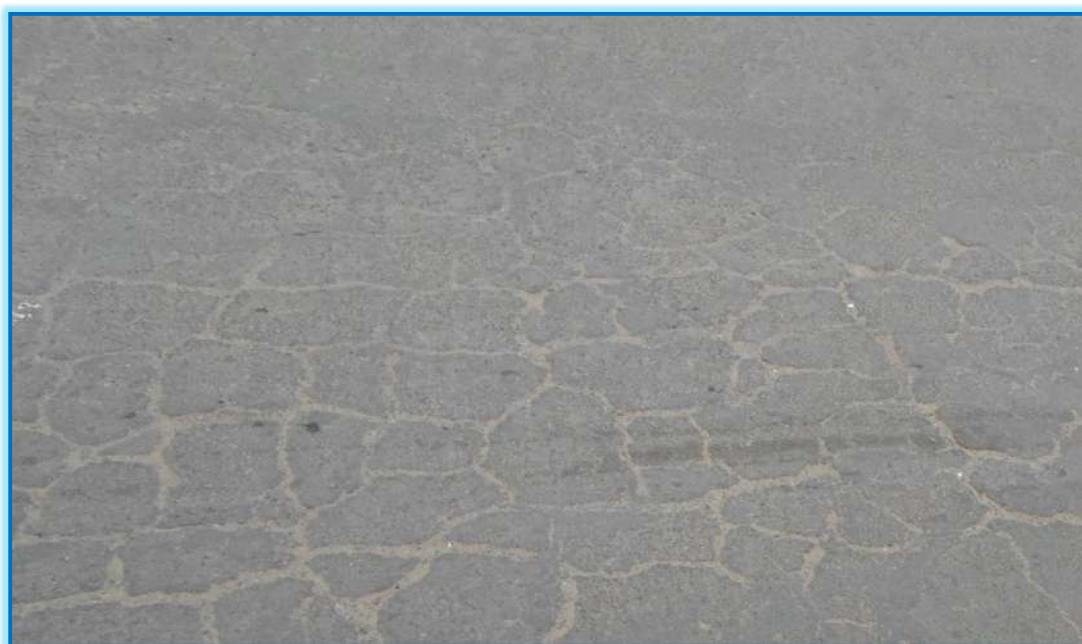
**PIEL DE COCODRILO**

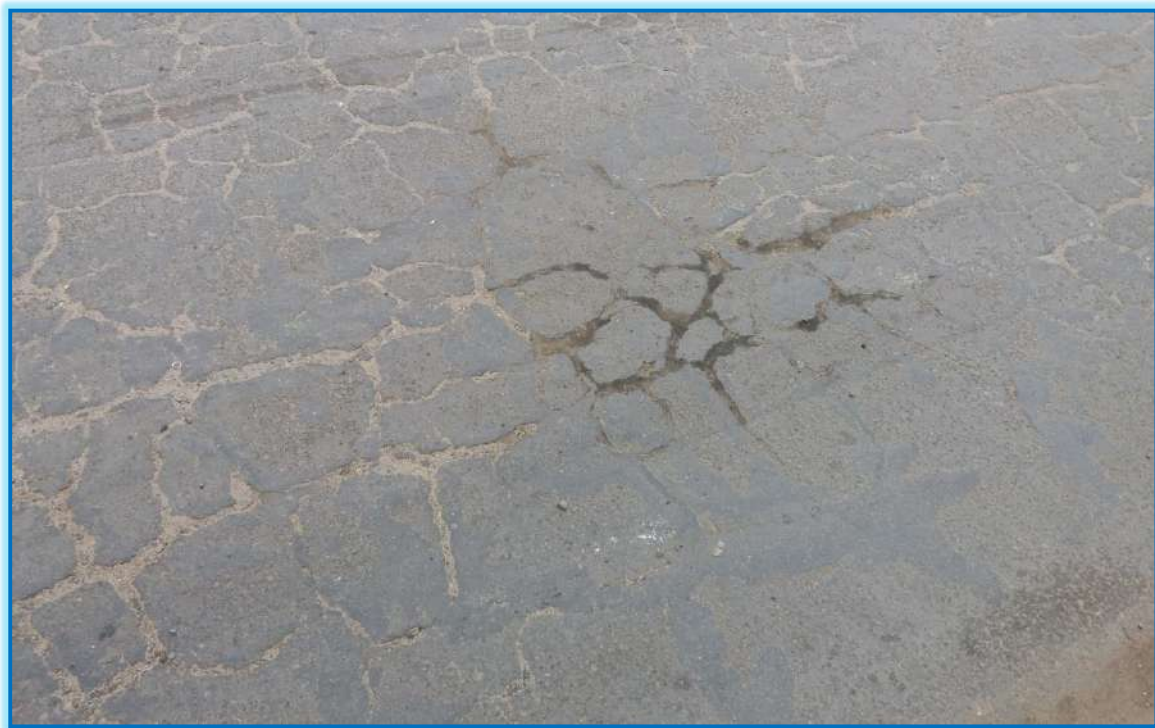
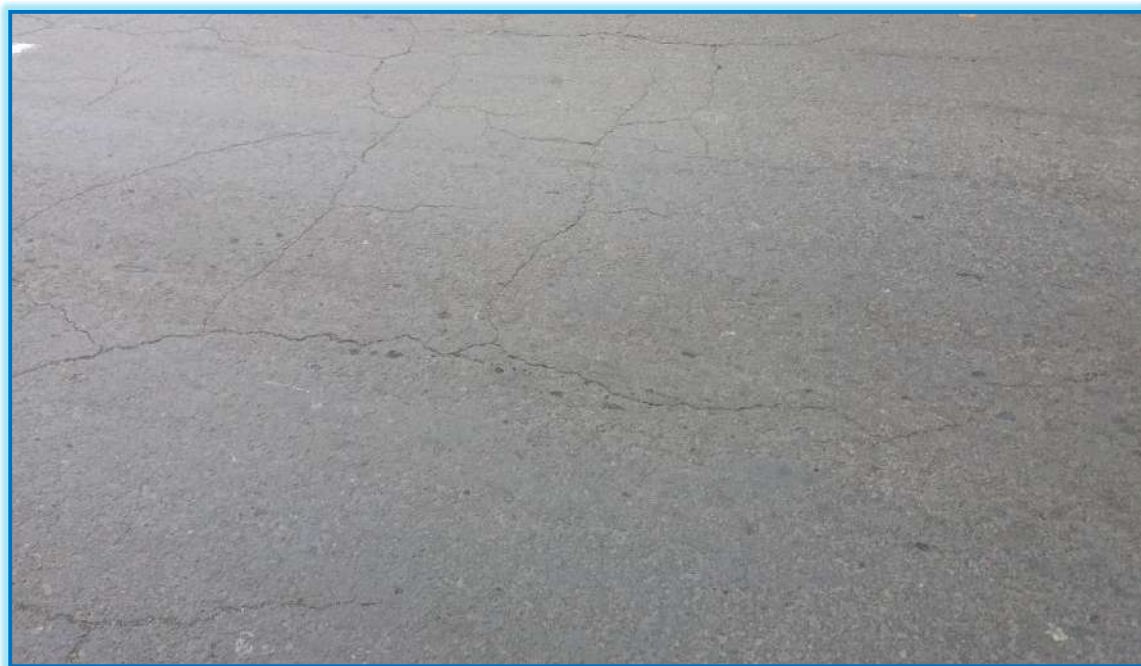
**AGRIETAMIENTO EN BLOQUE.**

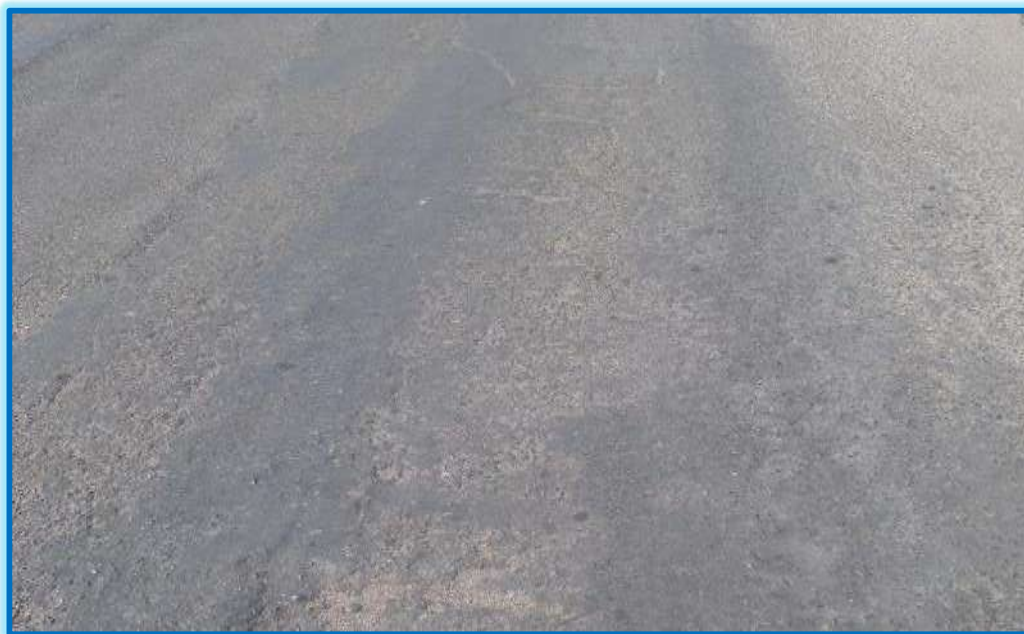
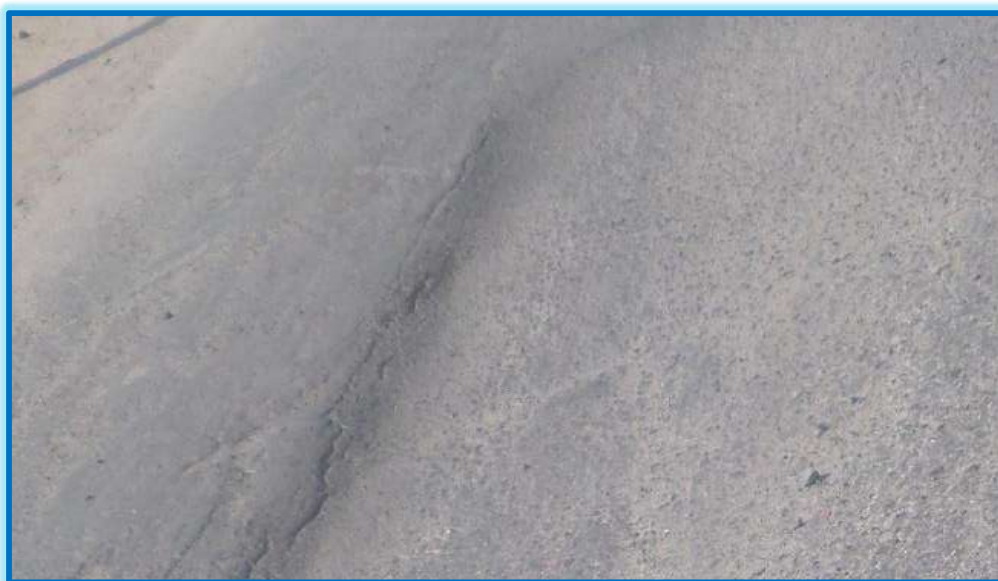
**ABULTAMIENTOS Y HUNDIMIENTOS.**

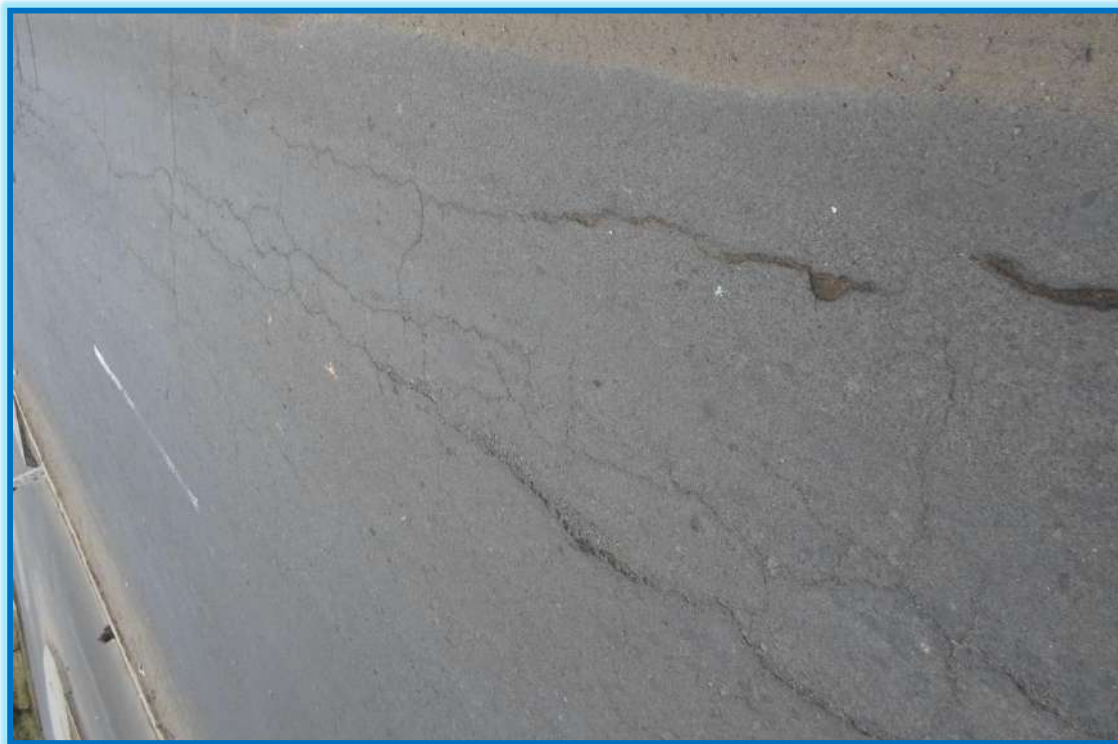
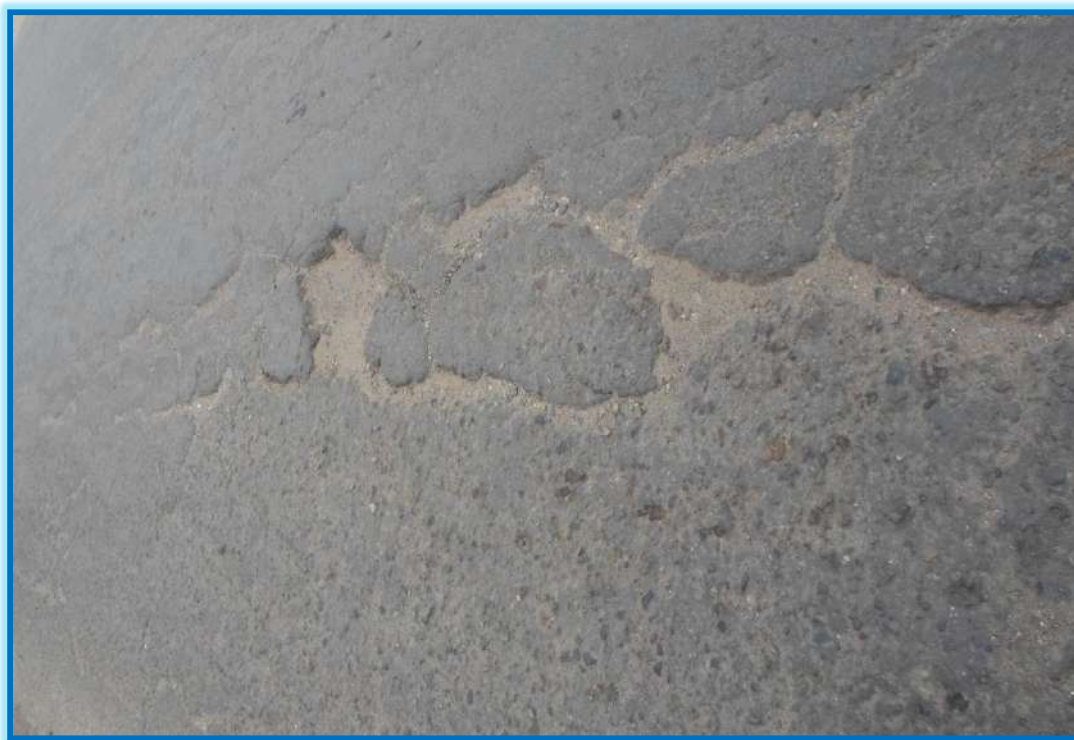
**GRIETAS LONG. Y TRANSVERSAL.**

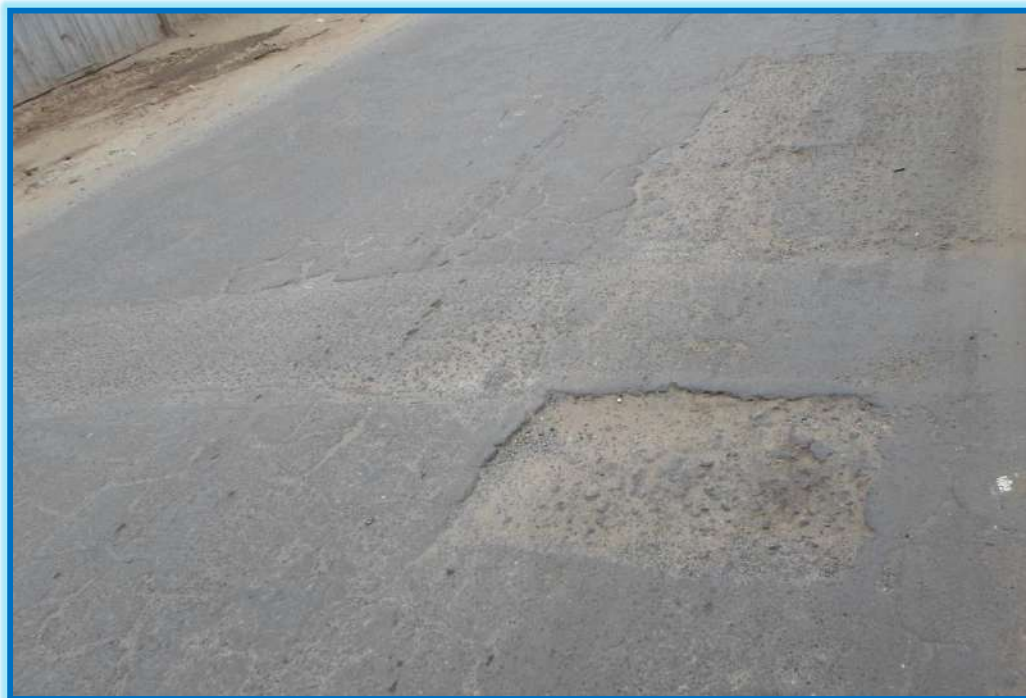
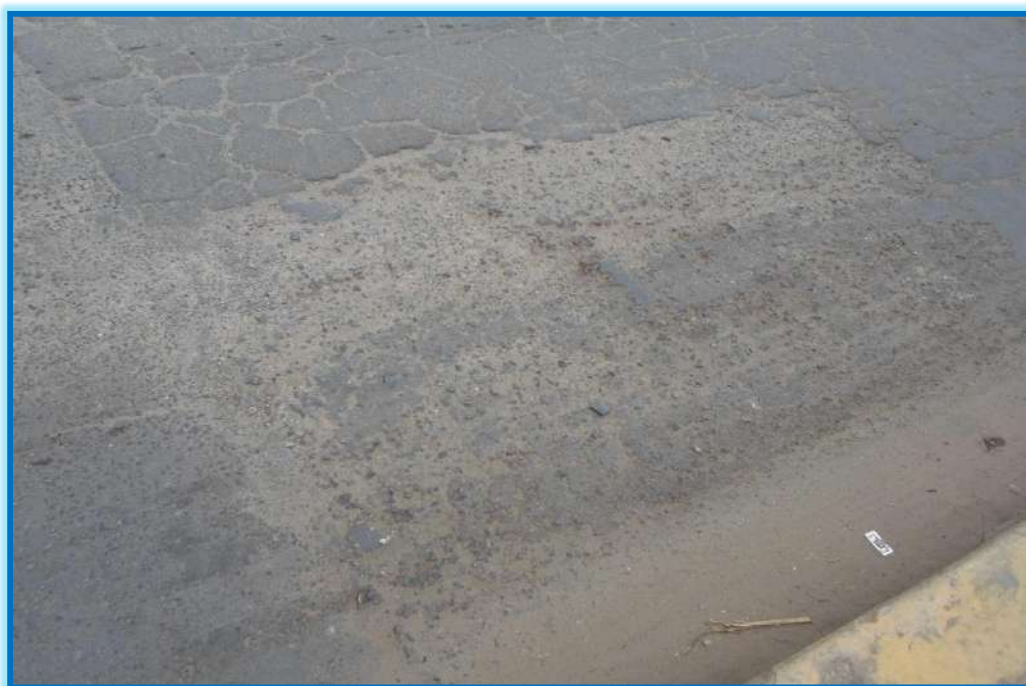
## PARCHEO

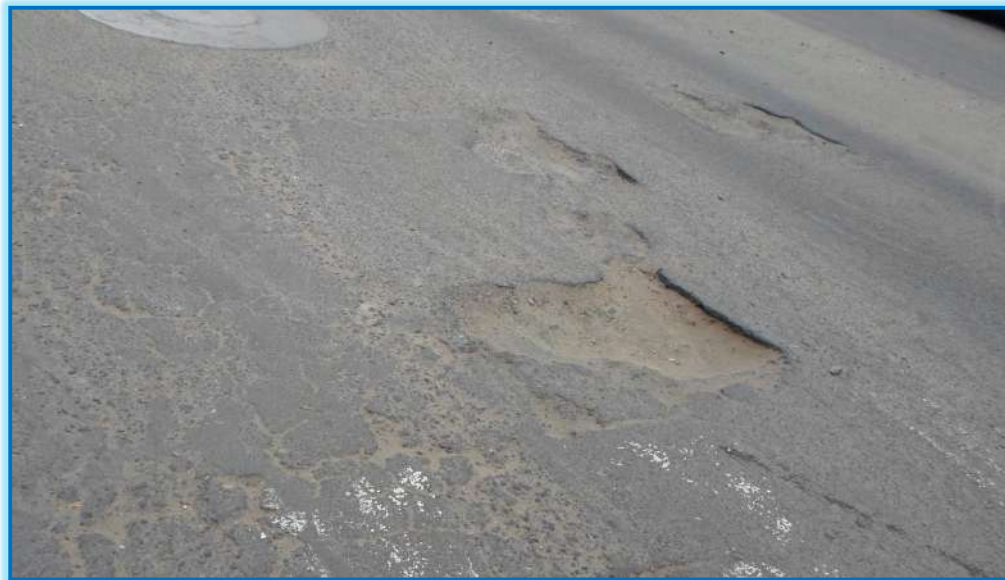
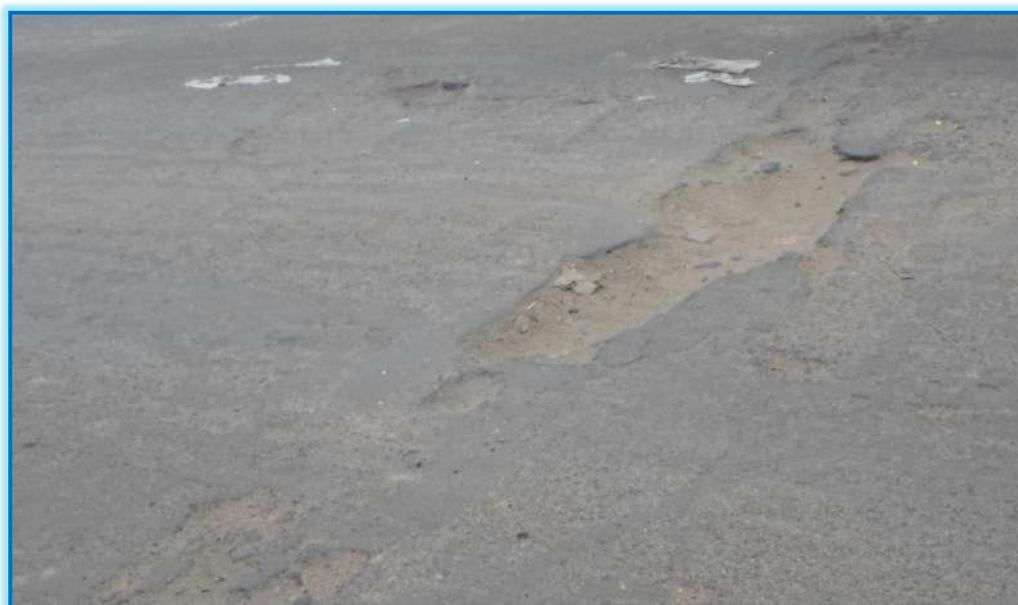
## HUECOS

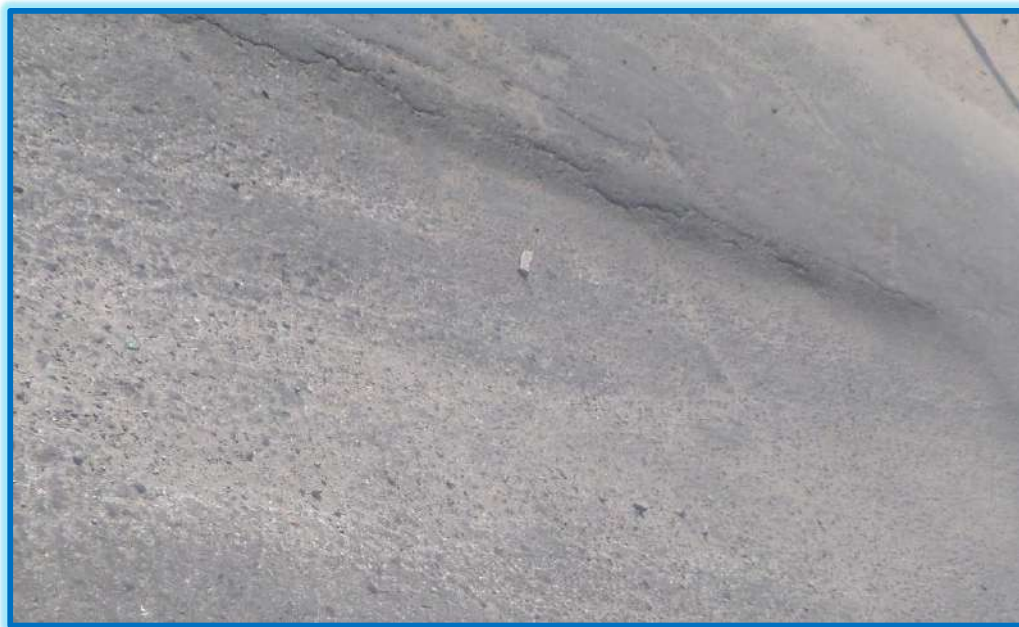
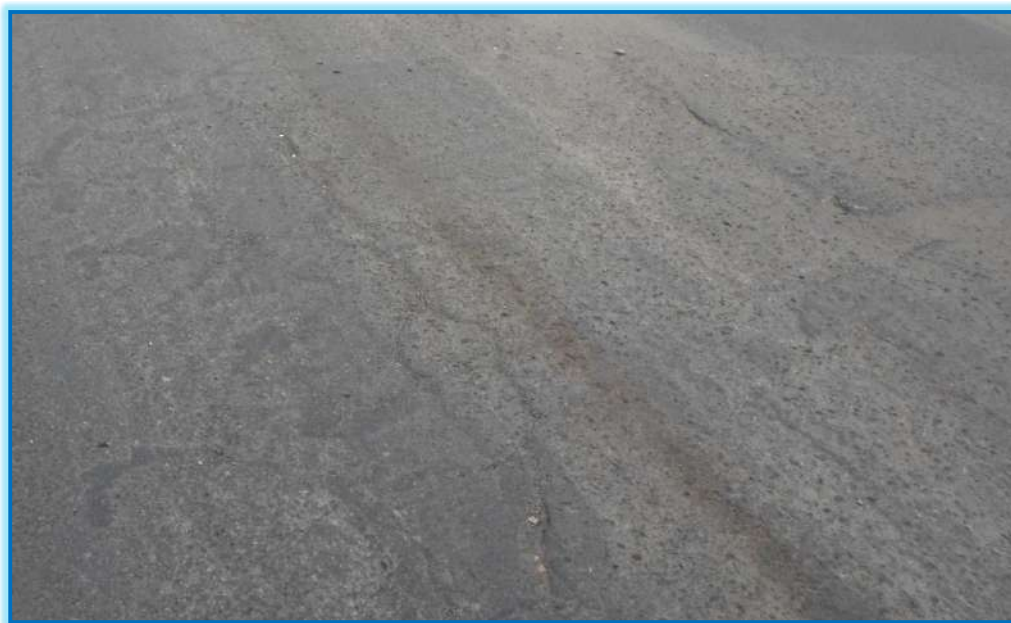
## AHUELLAMIENTO

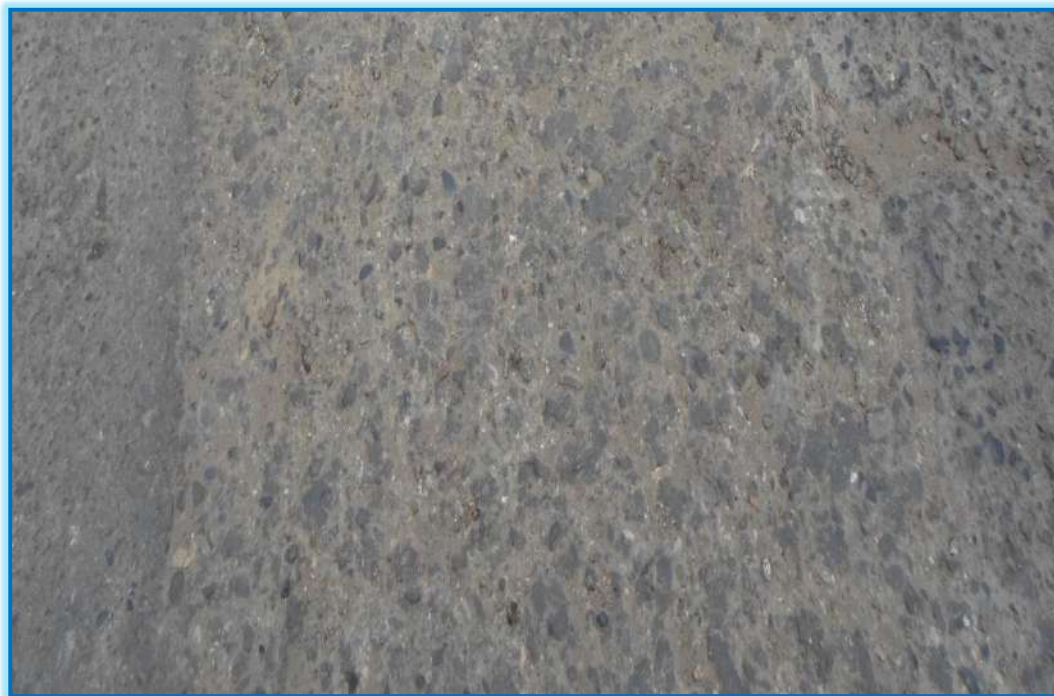
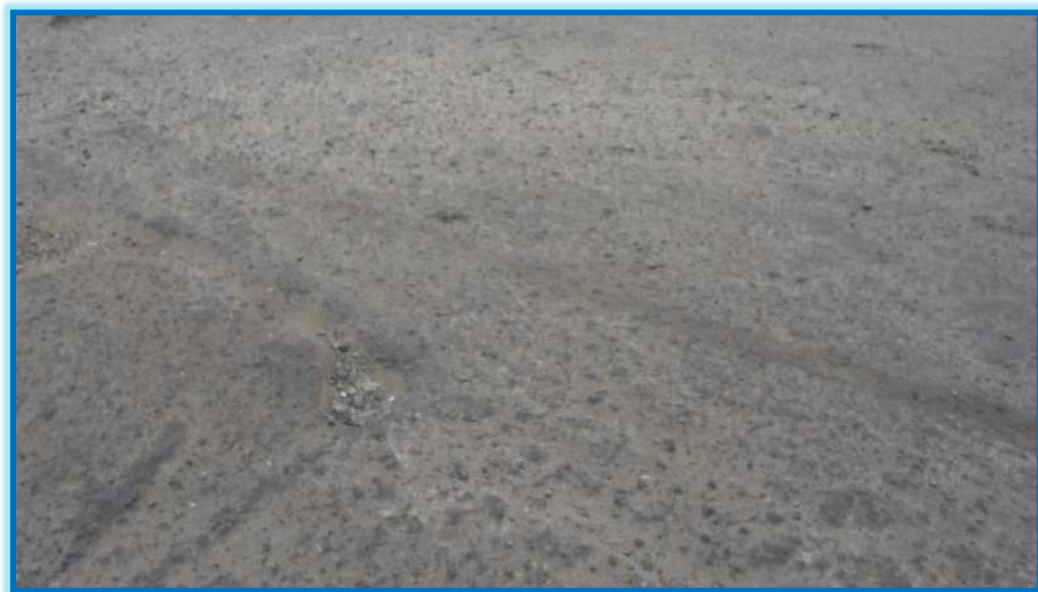
## DESPRENDIMIENTO DE AGREGADOS
