**UNIVERSIDAD PRIVADA DE TRUJILLO**  
**CARRERA PROFESIONAL DE INGENIERIA CIVIL**

**BASES TEORICAS PARA EL MEJORAMIENTO Y REHABILITACION DE  
CAMINO VECINAL CASERIOS DEL DISTRITO DE AGALLPAMPA,  
PROVINCIA DE OTUZCO, DEPARTAMENTO DE LA LIBERTAD 2019**

**TRABAJO DE INVESTIGACION  
PARA OPTAR EL GRADO DE BACHILLER**

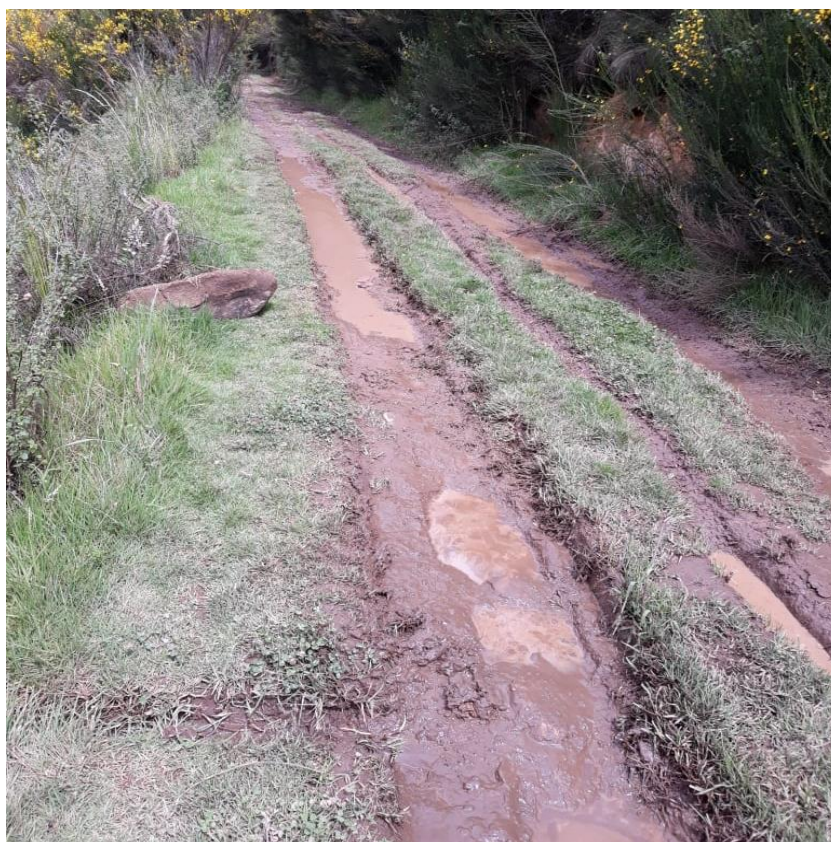
Vista panorámica en las condiciones de la trocha Carrozable que se encuentra en la actualidad, como se puede observar las inundaciones a causa de las lluvias son constantes, ya que se requiere ser atendida de inmediato

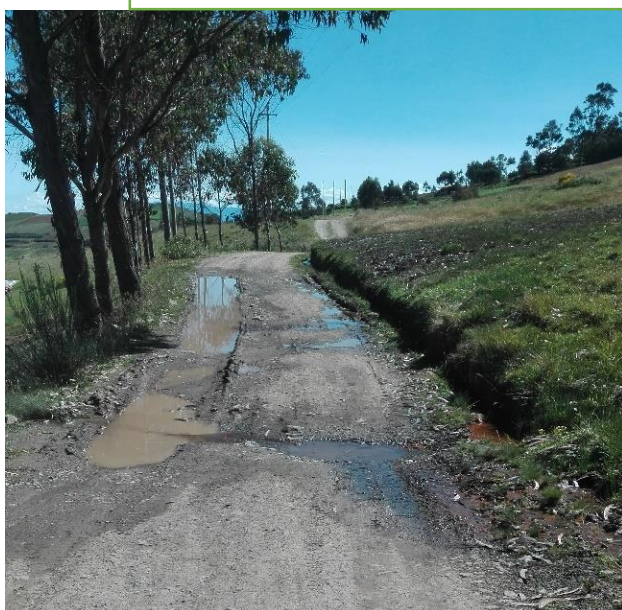
Vista panorámica de la trocha Carrozable donde es inaccesible el pase de dos vehículos por lo que se necesita un mejoramiento de las vías de los caminos vecinales.

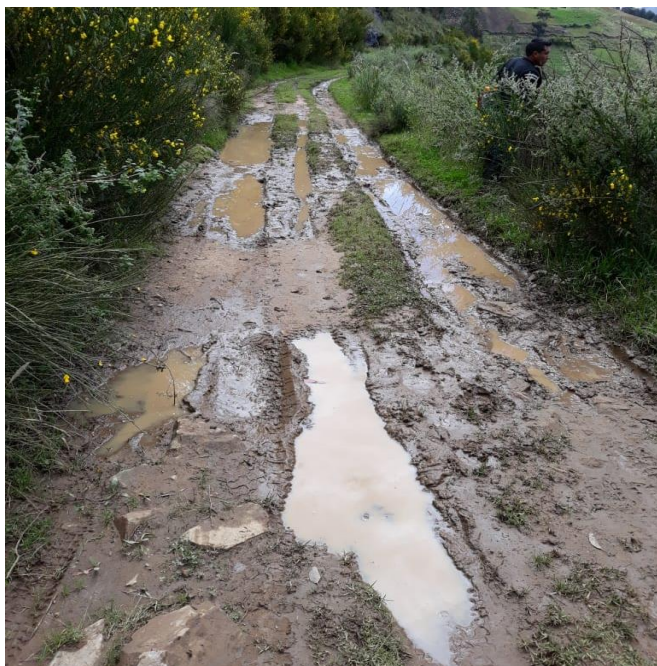
Vista panorámica donde se puede apreciar los radios de curvatura no cumple con los diseños óptimos de las carreteras.

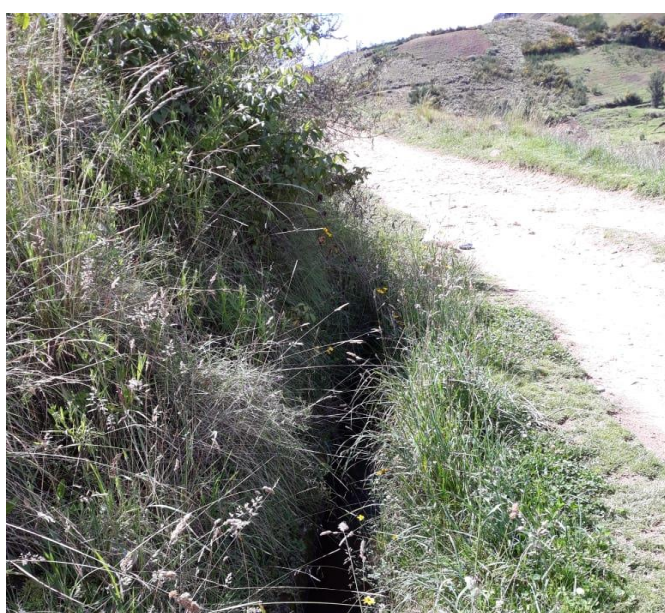
Vista panorámica de las cunetas de la trocha Carrozable en donde no hay pendientes adecuadas para poder evacuar las lluvias.

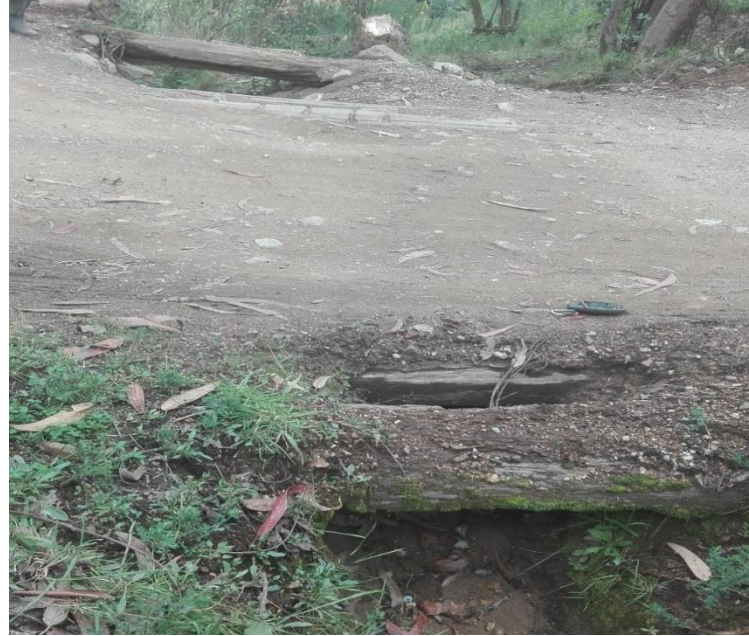
Vista panorámica de un puente vehicular donde también se encuentra en mal estado.
