UNIVERSIDAD PRIVADA DE TRUJILLO

**BASES TEORICAS PARA REALIZAR LA INVESTIGACION
ESTABILIZACIÓN DE TALUDES EN LA CARRETERA PE1-NF
TRAMO CONTUMAZÁ -CHILETE - 2019**

**TRABAJO DE INVESTIGACION PARA
OPTAR EL GRADO DE BACHILLER**

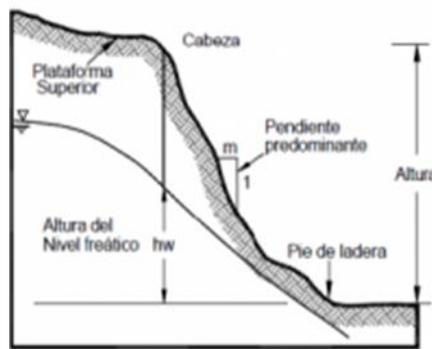
FIG. 1: Partes de un talud.

Podemos definir un talud como “Una superficie de tierra expuesta que se encuentra en un ángulo con la horizontal, se denomina talud sin restricciones” (Braja M. D., 2015, pág. 577). Dicha masa de suelo podrá constituirse ya sea de suelo o roca, o en algunas situaciones, una mezcla heterogénea de ambas, de igual forma podrá ser un talud natural o hecho por acción del hombre.

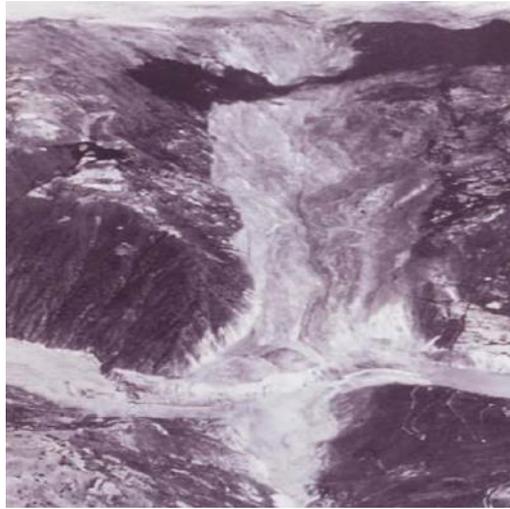
FIG. 2: Deslizamiento del Rio Mantaro ocurrida en 1974.

El estudio de la estabilidad de taludes es entonces una acción realizada para asegurar con cierto grado de probabilidad que el talud no fallara bajo las circunstancias o condiciones de la obra. La inestabilidad del talud trae como consecuencia inmediata o prolongada en el tiempo una falla del talud, dicha falla es un peligro para las personas, así como para la infraestructura cercana, existen numerosos casos de falla de talud, con consecuencias desastrosas, tanto en pérdidas humanas como económicas. Un claro ejemplo es el deslizamiento en el río Mantaro, uno de los más grandes de que se tenga registro, ocurrido en abril de 1974, conteniendo aproximadamente 2 millones de yardas cúbicas de tierra (Lee & Duncan, 1975). Este deslizamiento generó un represamiento del río que almacenó sus aguas durante un mes, generando una pared de tierra de 165 m de altura, la cual falló generando una avenida que arrasó en todo el valle del Mantaro, el poblado de Mayunmarca fue arrasado junto con sus 450 habitantes.

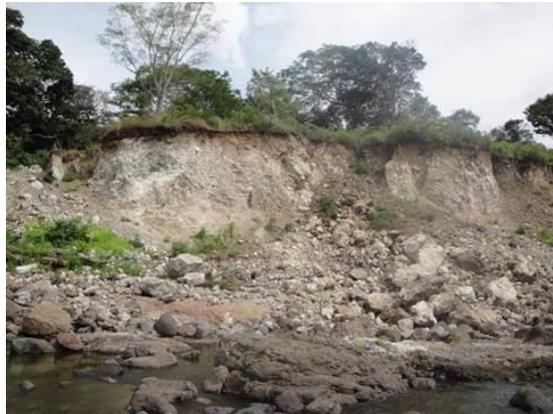
FIG. 3: Ejemplo de caída de rocas en talud.

Esta falla es un caso especial de taludes que contienen rocas o segmentos de esta, los cuales situados en la cabeza del talud se desprenden, rodando a través del cuerpo del talud por efecto de la gravedad, constituyendo un riesgo elevado de accidentes, especialmente cuando se encuentran por encima de vías.

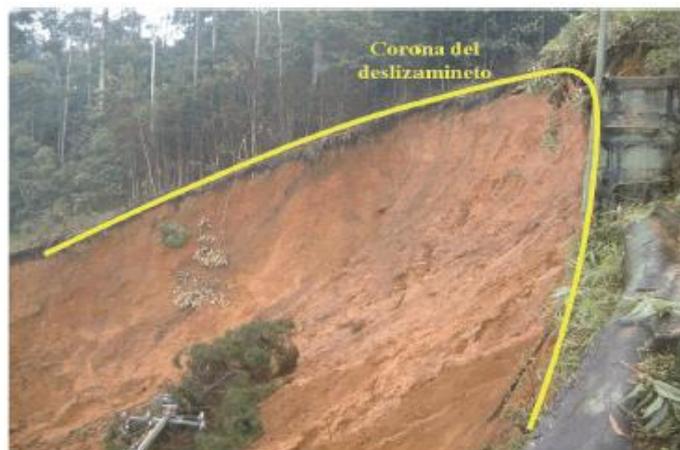
FIG. 4: Ejemplo de falla por deslizamiento.

En este caso existe una superficie de falla, generalmente adoptada de forma circular, en donde el esfuerzo generado al suelo será mayor que el que este puede soportar, generando que este se deslice, pero la característica de este modo de fallas es que existirá rotación y traslación a través de la superficie de falla. Este modo es el más común de falla.

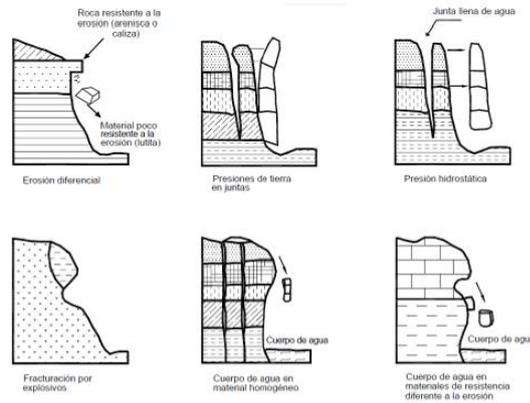
FIG. 5: Falla por volcamiento.

En esta falla existe solo rotación de la masa de suelo, siempre con su eje de rotación por debajo del centro de masa del suelo, generando que este vuelque hacia el lado libre del terreno. Una falla poco común en taludes de tierra, pero bastante distribuida en taludes rocosos.

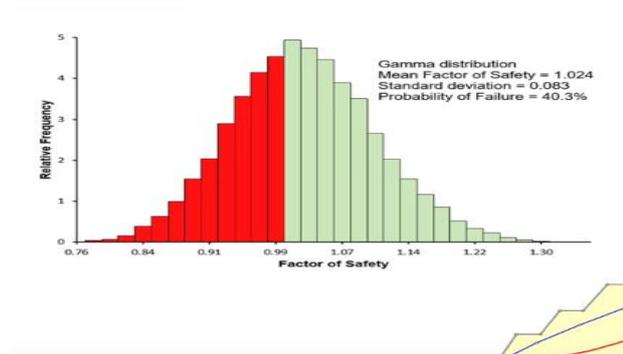
FIG. 6. Distribución Gamma de los valores de FS en un talud con filtración.

Este valor representara entonces la relación entre la capacidad de un suelo frente a el esfuerzo desarrollado a través de el en la superficie de falla. Según la experiencia un valor de FS=1.5 será suficiente para asegurar la estabilidad del talud. Como vimos anteriormente, la superficie de falla será adoptada, ahora por consiguiente tendremos diversos valores de FS para cada superficie de falla, lo cual nos llevará a poder establecer un histograma, del cual podremos ajustar a una distribución de probabilidad y establecer con ello un riesgo de falla, considerando que esta se dará a partir de cierto valor de FS. Como vemos en la Fig. 6. Como vemos podremos establecer la probabilidad de falla en el talud. (Hoek, 2007)

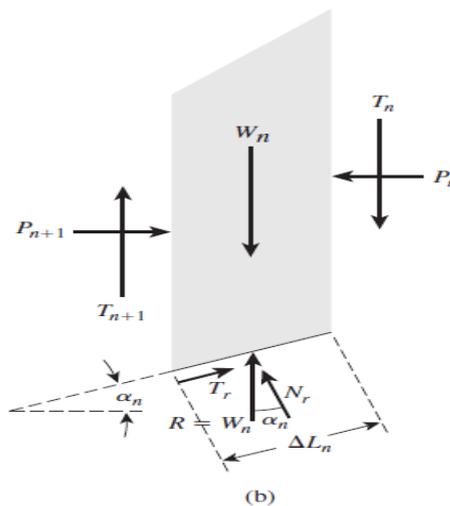
FIG. 7. Fuerzas actuantes en una dovela.

Aquí el método establece una simplificación que será de gran ayuda, las fuerzas actuantes P_n y P_{n+1} se consideraran de igual magnitud y actuando en la misma línea de acción, de igual forma T y T_{n+1} , con lo cual estas fuerzas no será necesario calcular,

Ahora, se presentará el método de Bishop Simplificado, en el cual la fuerza T_n no será despreciada, pero no se incluirá el equilibrio de fuerzas.
