**UNIVERSIDAD PRIVADA DE TRUJILLO**

**ALTERNATIVAS DE PROTECCION EN CONSTRUCCIONES DE ADOBE A PARTIR  
DEL ANALISIS DE VULNERABILIDAD ANTE INUNDACIONES DE LAS ZONAS DE  
ALTO RIESGO, PROVINCIA DE TRUJILLO**

**TESIS**

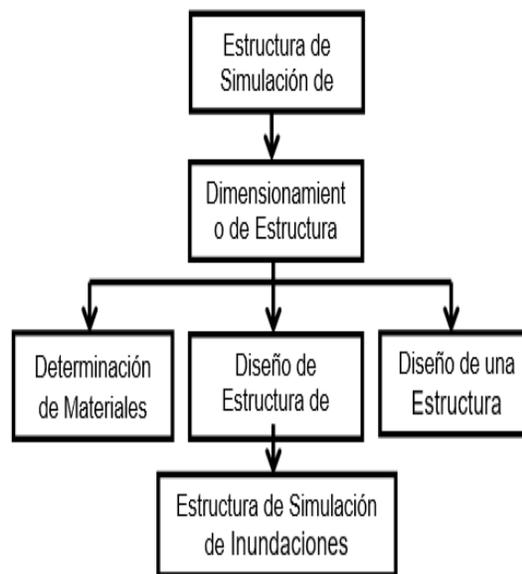
Figura 3: Elaboración de la estructura para el ensayo de inundación simulada.

La Estructura de Inundación Simulada es una estructura de albañilería sin refuerzo y tarrajada en las paredes interiores. Se utilizó cemento Pacasmayo Tipo 1, para el tarrajeo de las paredes interiores. Se construyeron las pozas en la adobera se optó esta solución por la cercanía al lugar donde se utilizaron los adobes, ya que la Universidad Nacional de Huancavelica no contaba con tales ensayos.

La estructura está dividida en cuatro secciones de iguales dimensiones con la finalidad de obtener pozos independientes y de esta forma analizar cada técnica. Las características geométricas de las estructuras son de secciones interiores rectangulares, utilizado en el ensayo simulado a altas cantidades de agua en muros de adobe.

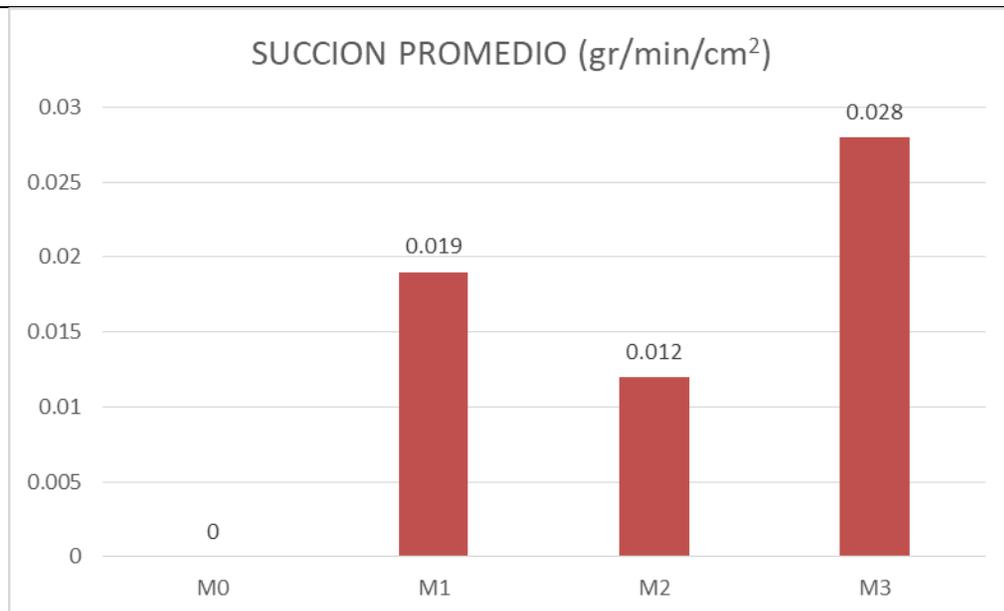
*Gráfica 1: Succión Promedio*

*Resultado final promedios del Ensayo de Succión*

TECNICA	SUCCION PROMEDIO (gr/min/cm <sup>2</sup> )
M <sub>0</sub> ADOBE CONVENCIONAL SIN RECUBRIMIENTO	-
M <sub>1</sub> ADOBE CON REVESTIMIENTO DE LECHADA DE CAL Y MORTERO DE CEMENTO	0.019
M <sub>2</sub> ADOBE CON REVESTIMIENTO DE TIERRA CON ADICIÓN DE CENIZA VOLANTE	0.012
M <sub>3</sub> ADOBE CON REVESTIMIENTO DE TIERRA CON ASFALTO	0.028

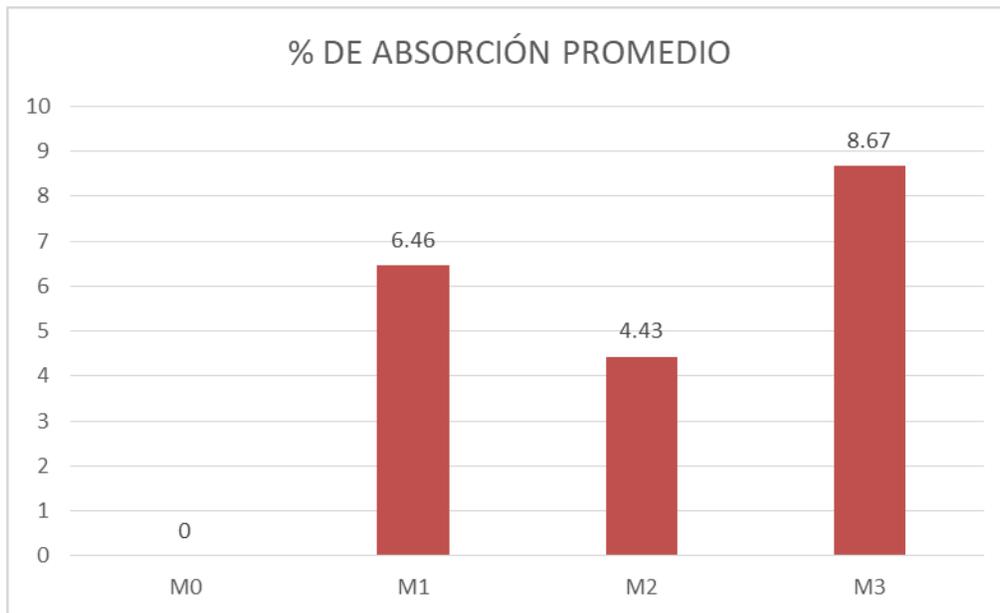
Grafica 2: Absorción Promedio

Resultado final promedios del Ensayo de Absorción

TECNICA	% DE ABSORCIÓN PROMEDIO
M <sub>0</sub>	ADOBE CONVENCIONAL SIN RECUBRIMIENTO	-
M <sub>1</sub>	ADOBE CON REVESTIMIENTO DE LECHADA DE CAL Y MORTERO DE CEMENTO	6.46
M <sub>2</sub>	ADOBE CON REVESTIMIENTO DE TIERRA CON ADICIÓN DE CENIZA VOLANTE	4.43
M <sub>3</sub>	ADOBE CON REVESTIMIENTO DE TIERRA CON ASFALTO	8.67

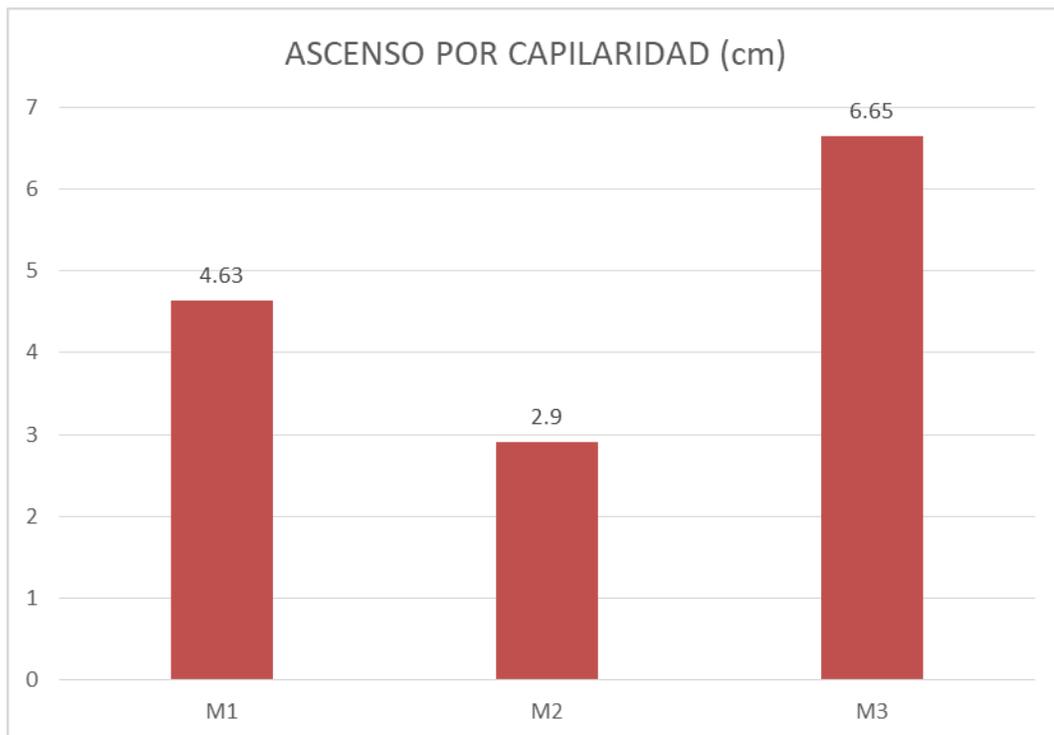
*Grafica 3: Ascenso por capilaridad*

*Resumen del Ensayo a altas cantidades de agua*

MUESTRA	FECHA	ASCENSO POR CAPILARIDAD (cm)	CAPILARIDAD PROMEDIO (cm)	ABSORCION (litros)	ABSORCION PROMEDIO
M <sub>1</sub>	03/11/2017	4.65	4.63	38.70	39.61
	22/11/2017	4.60		40.52	
M <sub>2</sub>	03/11/2017	3.00	2.90	26.61	27.21
	22/11/2017	2.80		27.82	
M <sub>3</sub>	03/11/2017	6.70	6.65	52.01	52.61
	22/11/2017	6.60		53.22

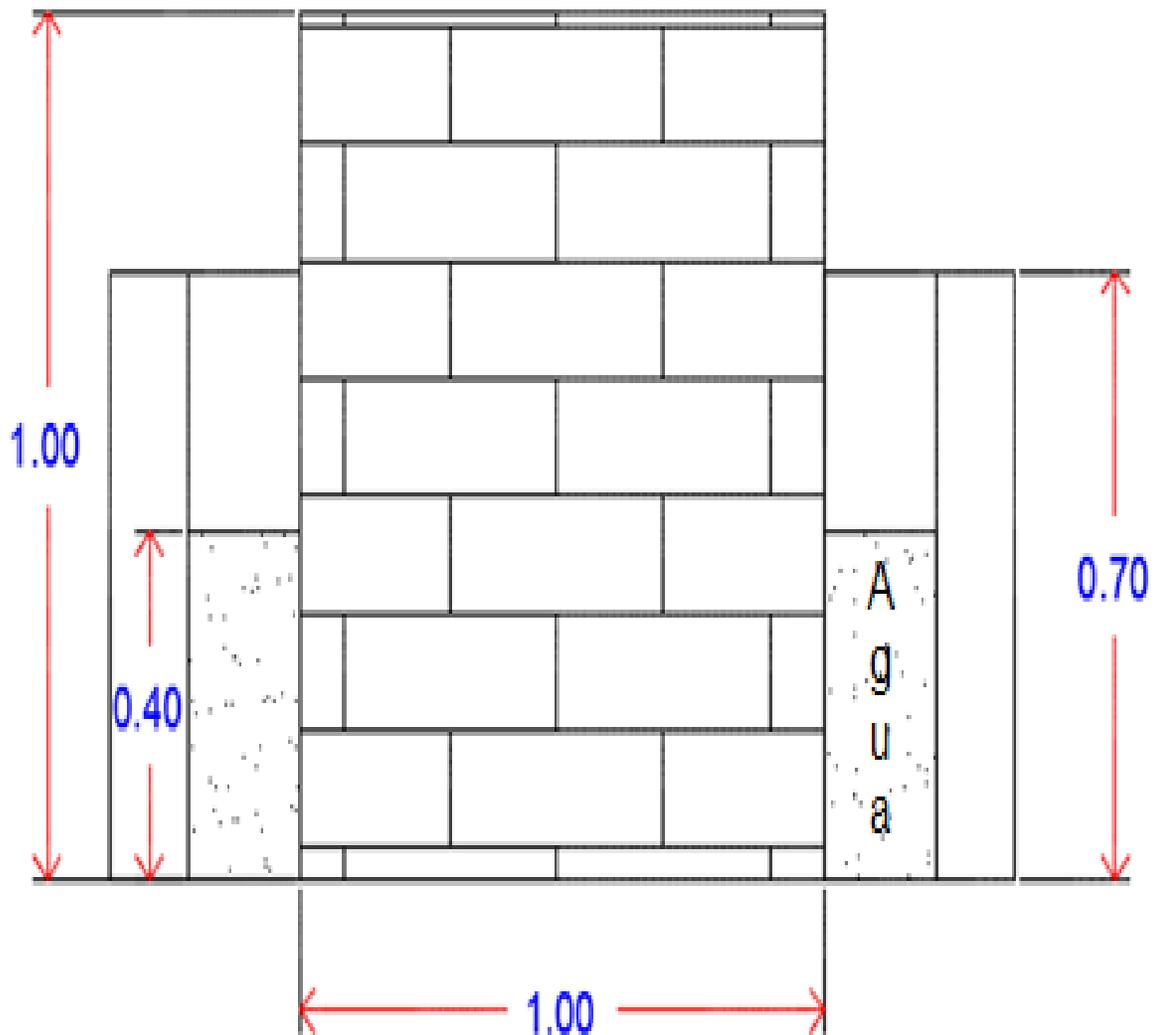
Figura 5: Diseño de muro.

### Anexo I: Dimensionamiento de muros a elaborar para prueba de inundación simulada.

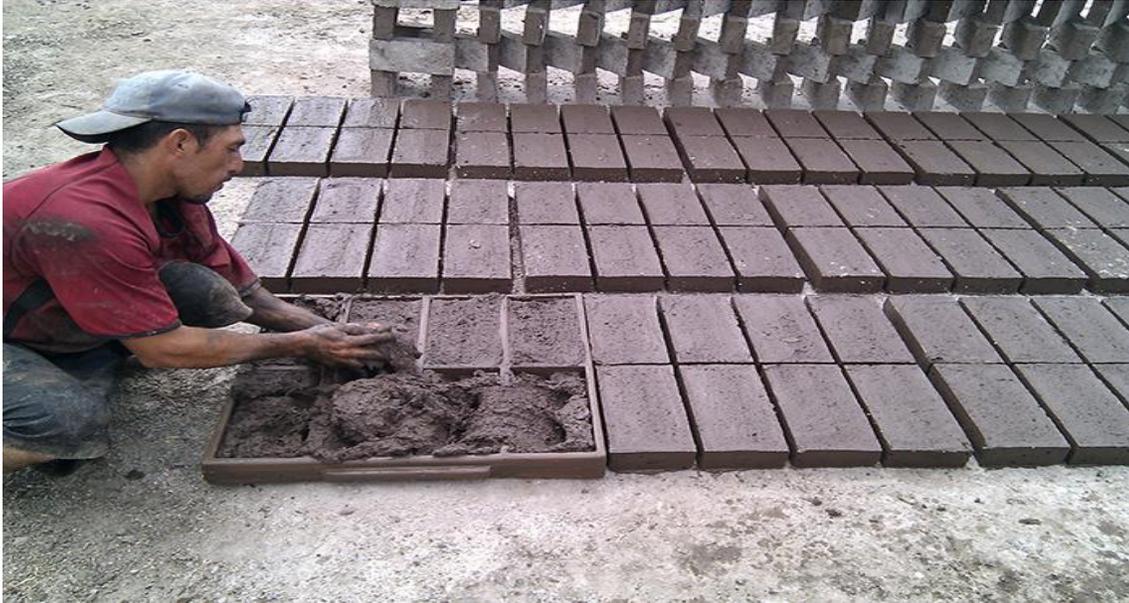
*Figura 6: Elaboración de adobes.*

## Anexo II: Elaboración de adobes artesanales.

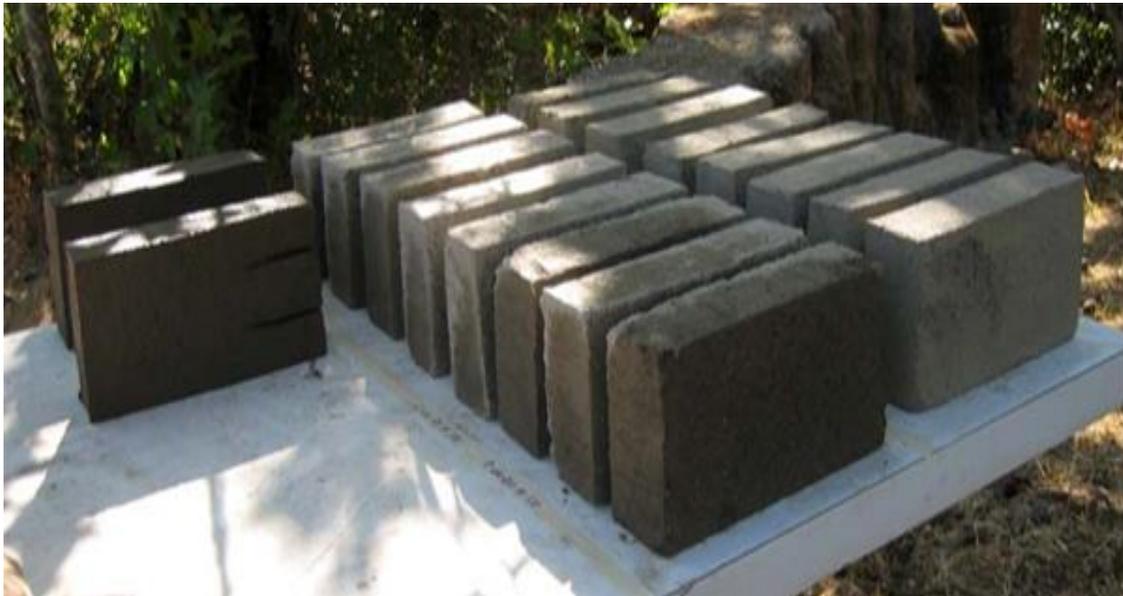
*Figura 7: Procedimiento de secado.*

## Anexo III: Procedimiento de secado al aire libre de adobes

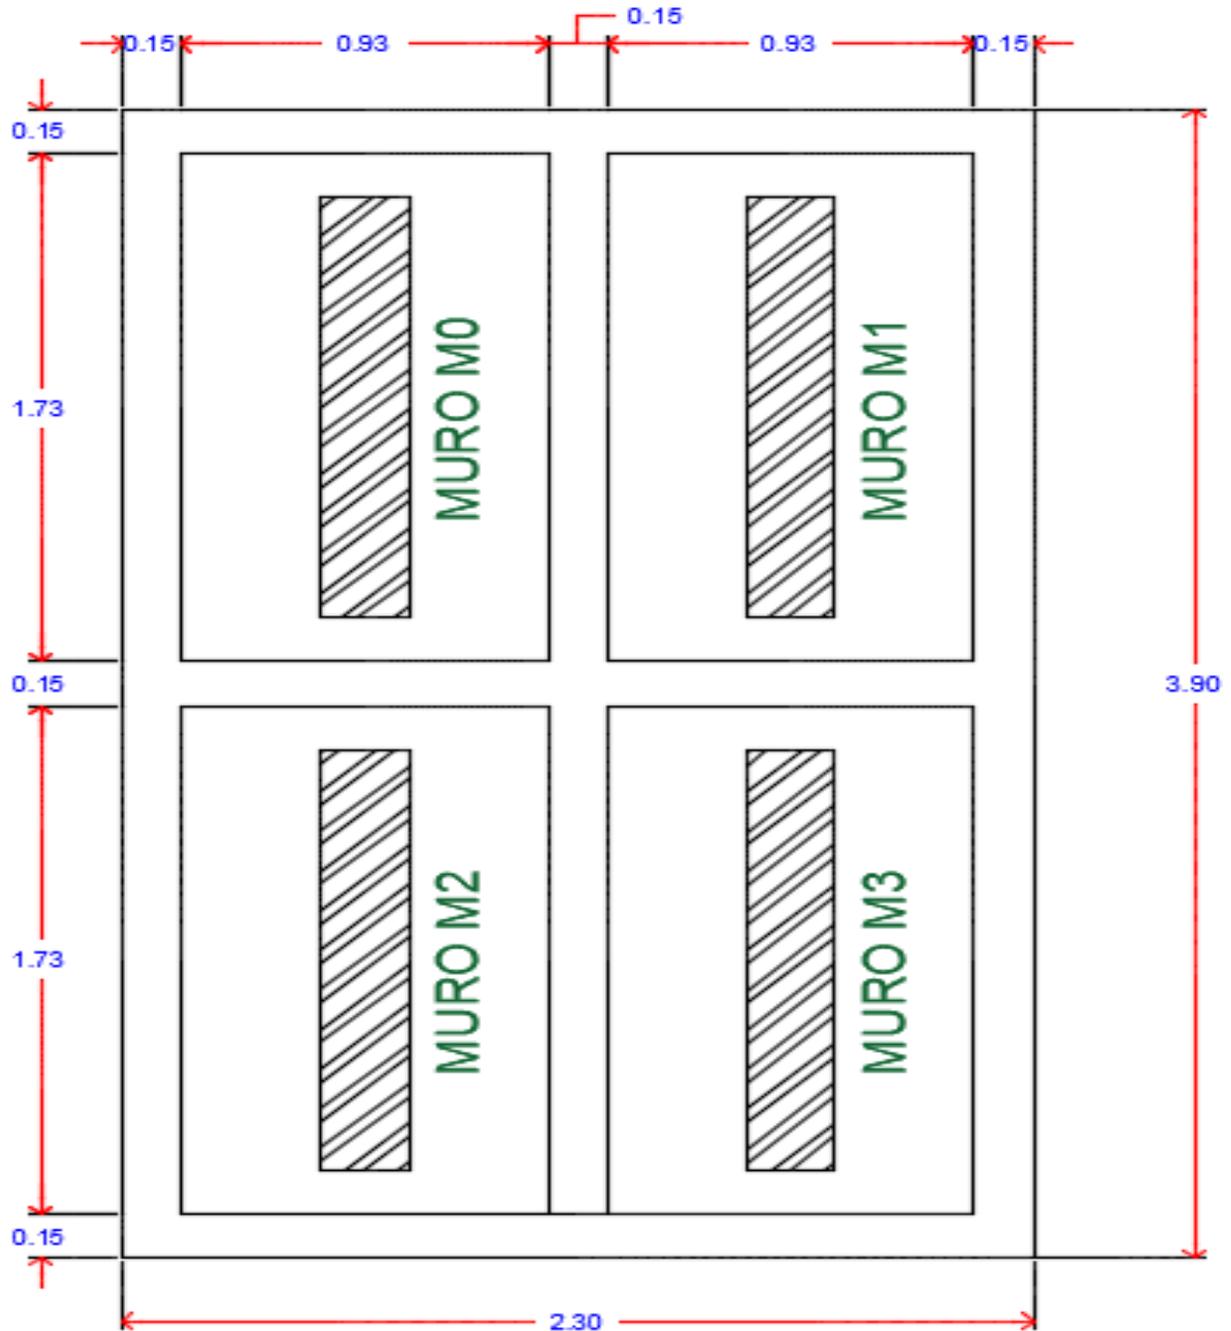
Figura 9: Plano de la estructura a utilizar para el ensayo de inundación.

**Anexo V: Plano en planta de estructura de inundación simulada.**

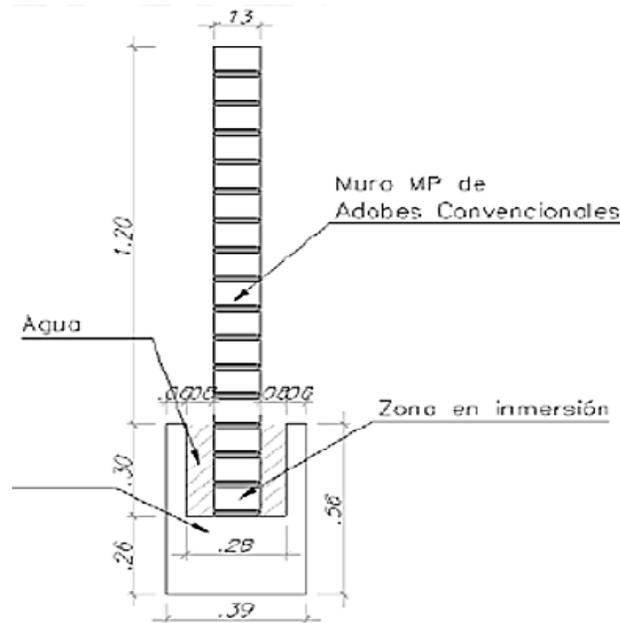
*Figura 10: Corte del muro patrón.*

**Anexo VI: Cortes de ensayo de inundación simulada.**
