**“DISEÑO DEL MANTENIMIENTO DE LAS VÍAS INTERNAS DE LA CIUDAD
UNIVERSITARIA DE LA UNIVERSIDAD NACIONAL DE TRUJILLO,
REGIÓN LA LIBERTAD, 2019**

TESIS:

PARA OPTAR EL TÍTULO PROFESIONAL DE INGENIERO CIVIL

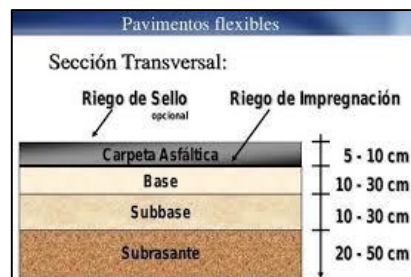
Los pavimentos flexibles, cuentan con una estructura que está conformada por una capa bituminosa o también llamada carpeta asfáltica, apoyada generalmente en capas no rígidas las que son: la base, sub base y la subrasante, no obstante, puede no incluirse alguna de estas capas, tomando en cuenta las necesidades que presente el suelo a pavimentar. (Montejo, 2002)

Figura 1. Sección Transversal Pavimento Flexible

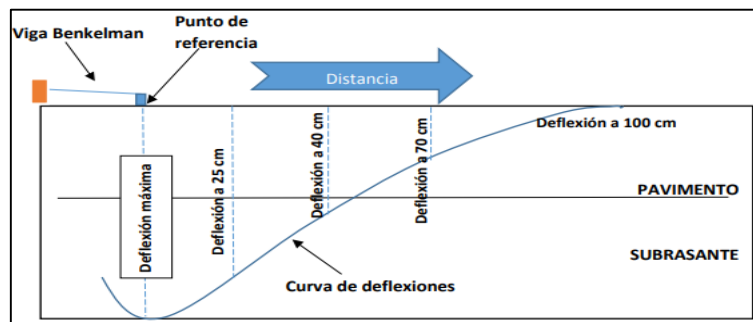
Figura 6

La viga Benkelman es una herramienta aliada en la evaluación estructural, por medio de ésta se puede medir deflexiones a nivel de superficie a cada distancia. Para lograr estas mediciones es necesario aplicar una carga de 18000 lb, proveniente de las llantas dobles del eje trasero simple de un camión. Estas deflexiones son medidas en un punto inicial de referencia y a cada distancia conforme avanza el camión de esta manera se crea la curva de deflexiones. La viga Benkelman Describe la deflexión vertical y precisa de una superficie del pavimento flexible bajo la acción de una carga estática normalizada que es transmitida por medio de ruedas duales y que sus presiones de inflado también están normalizadas.

Figura 6. Deflexión De Viga Benkelman

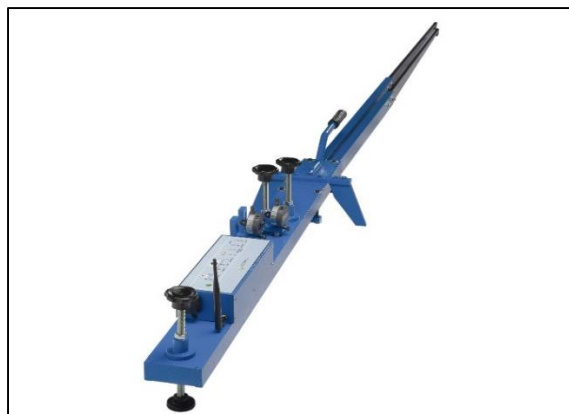
Figura 7. Viga Benkelman

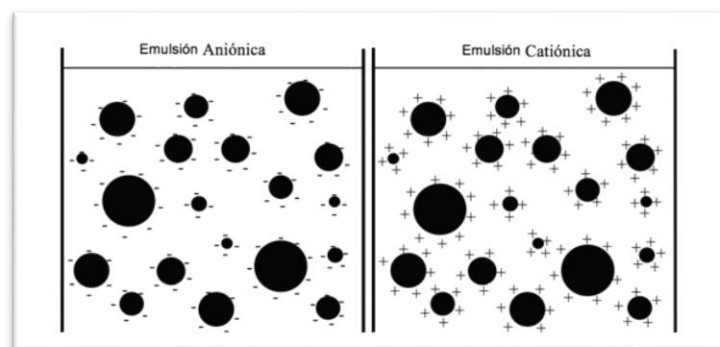
En la construcción y mantenimiento vial se utilizan las dos primeras, la última puede ser utilizada a futuro. Las clases Aniónica y Catiónica se refieren a las cargas eléctricas que rodean las partículas de asfalto. La identificación se deriva del sistema de leyes básicas de electricidad - cargas, cargas de igual signo se repelen y de diferente signo se atraen. Cuando se carga dos polos ánodo y cátodo (negativo y positivo) sumergiendo en un líquido a través del cual se pasa una corriente eléctrica, el ánodo se carga de forma positiva y el cátodo de forma negativa. Si se pasa una corriente a través de la emulsión que contiene partículas de asfalto negativamente cargadas estas migran al ánodo. La emulsión en este caso se llama Aniónica. En caso inverso serán emulsiones catiónicas. Las emulsiones no iónicas tienen partículas de asfalto neutras y no migran a ningún polo. (Vera, 2015)

Figura nº 09: Esquema de una emulsión aniónica y de una catiónica.

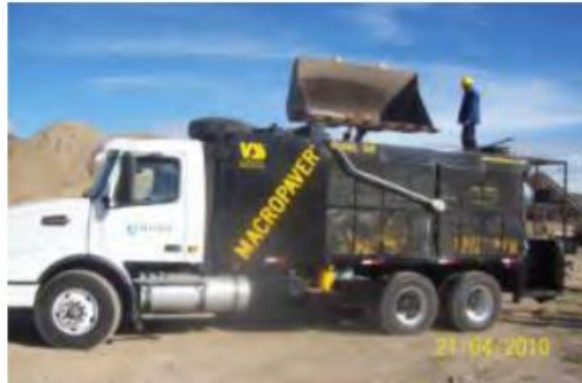
El tamaño del agregado a utilizar se define técnicamente, según el objetivo para él o los cuales se coloca. Esta actividad se realiza desde el desplazamiento del equipo especial con el que se va a realizar el tendido del Slurry Seal o lechada asfáltica este equipo es un Macropaver como se ve en la figura siguiente. Este equipo requiere de equipos adicionales que realicen el abastecimiento de los componentes de esta lechada asfáltica como son el agregado, el agua, emulsión y cemento (Ferreira, 2012).

Figura 17. **Micropaver**

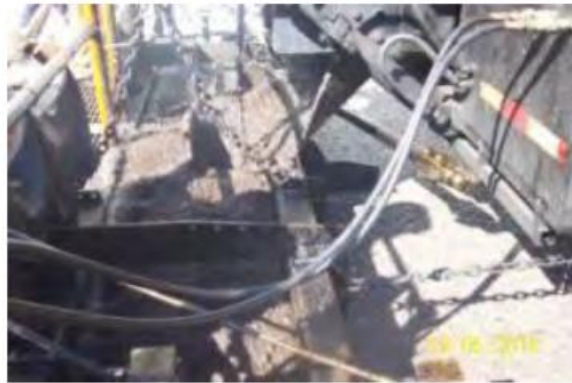
Figura 18. **Aplicación de Lechada**

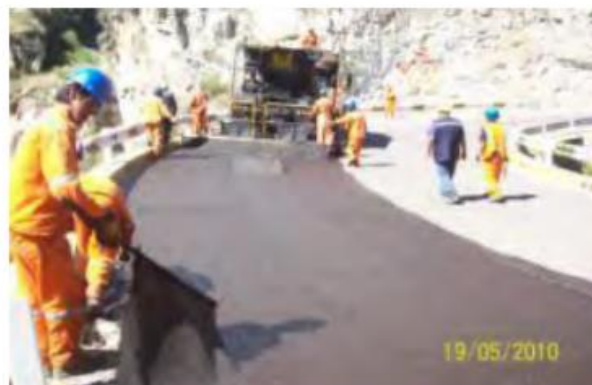
Figura 19. **Acabado de Lechada asfáltica**
