**UNIVERSIDAD PRIVADA DE TRUJILLO
CARRERA PROFESIONAL DE INGENIERIA CIVIL**

**ESTABILIZACIÓN DE TALUDES EN LA CARRETERA PE1-NF TRAMO
CONTUMAZÁ –CHILETE - 2019**

**TESIS PARA OPTAR EL TITULO PROFESIONAL DE
INGENIERO CIVIL**

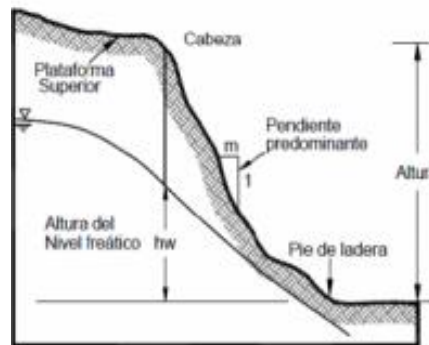
FIG. 1: Partes de un talud.

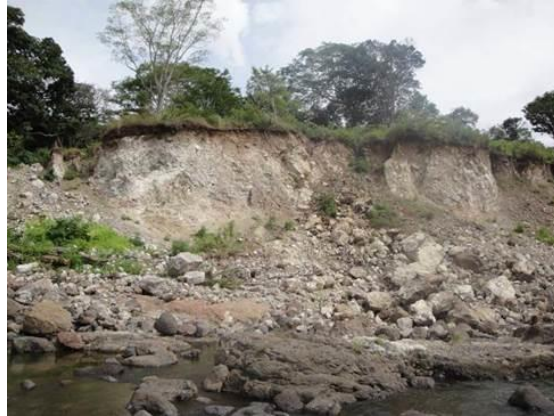
Esta falla es un caso especial de taludes que contienen rocas o segmentos de esta, los cuales situados en la cabeza del talud se desprenden, rodando a través del cuerpo del talud por efecto de la gravedad, constituyendo un riesgo elevado de accidentes, especialmente cuando se encuentran por encima de vías.

FIG. 3: Ejemplo de caída de rocas en talud.

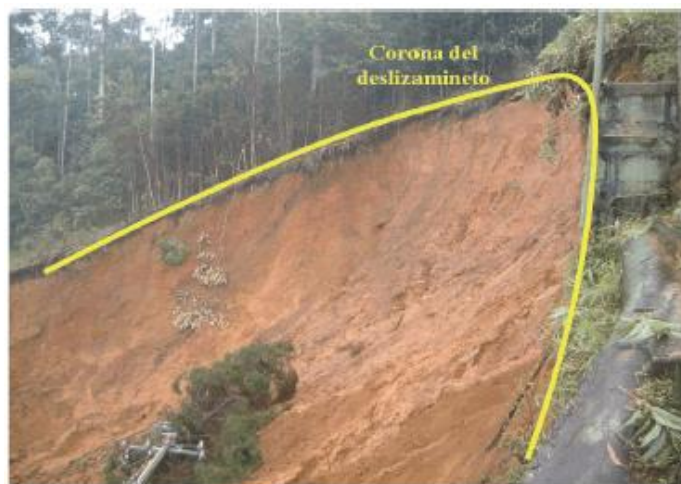
En este caso existe una superficie de falla, generalmente adoptada de forma circular, en donde el esfuerzo generado al suelo será mayor que el que este puede soportar, generando que este se deslice, pero la característica de este modo de fallas es que existirá rotación y traslación a través de la superficie de falla, este modo es el más común de falla.

FIG. 4: Ejemplo de falla por deslizamiento.

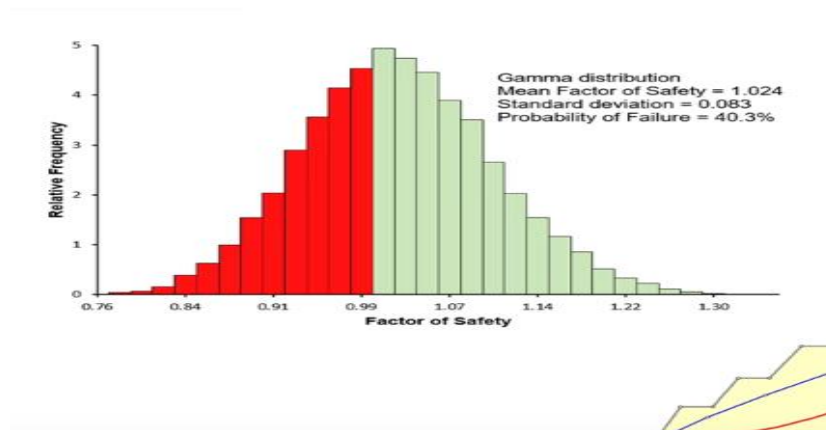
Este valor representara entonces la relación entre la capacidad de un suelo frente a el esfuerzo desarrollado a través de el en la superficie de falla, según la experiencia un valor de FS=1.5, será suficiente para asegurar la estabilidad del talud, como vimos anteriormente, la superficie de falla será adoptada, ahora por consiguiente tendremos diversos valores de FS para cada superficie de falla, lo cual nos llevará a poder establecer un histograma, del cual podremos ajustar a una distribución de probabilidad y establecer con ello un riesgo de falla, considerando que esta se dará a partir de cierto valor de FS. Como vemos en la Fig. 6. Como vemos podremos establecer la probabilidad de falla en el talud.

FIG. 6. Distribución Gamma de los valores de FS en un talud con filtración.

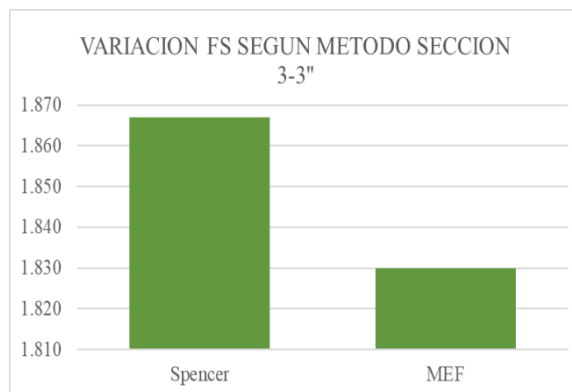
Fig. 13: Resultados para FS con los métodos por equilibrio limite y MEF para el análisis del talud sección 3-3'.

- Se encontró los siguientes resultados para los tres taludes comprando los métodos de Spencer y MEF, se muestra los taludes de la sección 1-1', 2-2' y 3-3' en las Fig. 13, Fig. 15 y Fig. 17 respectivamente.

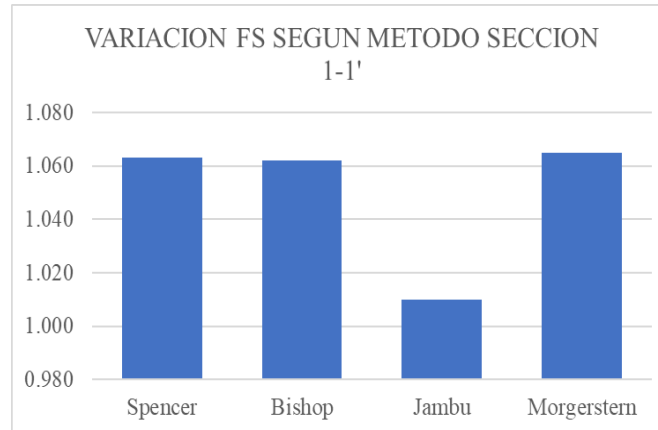
Fig. 14: Resultados para FS con los métodos por equilibrio límite del talud sección 1-1'.

- Se encontró los siguientes resultados para los tres taludes comprando los métodos de equilibrio limite, se muestra los taludes de la sección 1-1', 2-2' y 3-3' en las Fig. 16, Fig. 17 y Fig. 18 respectivamente.

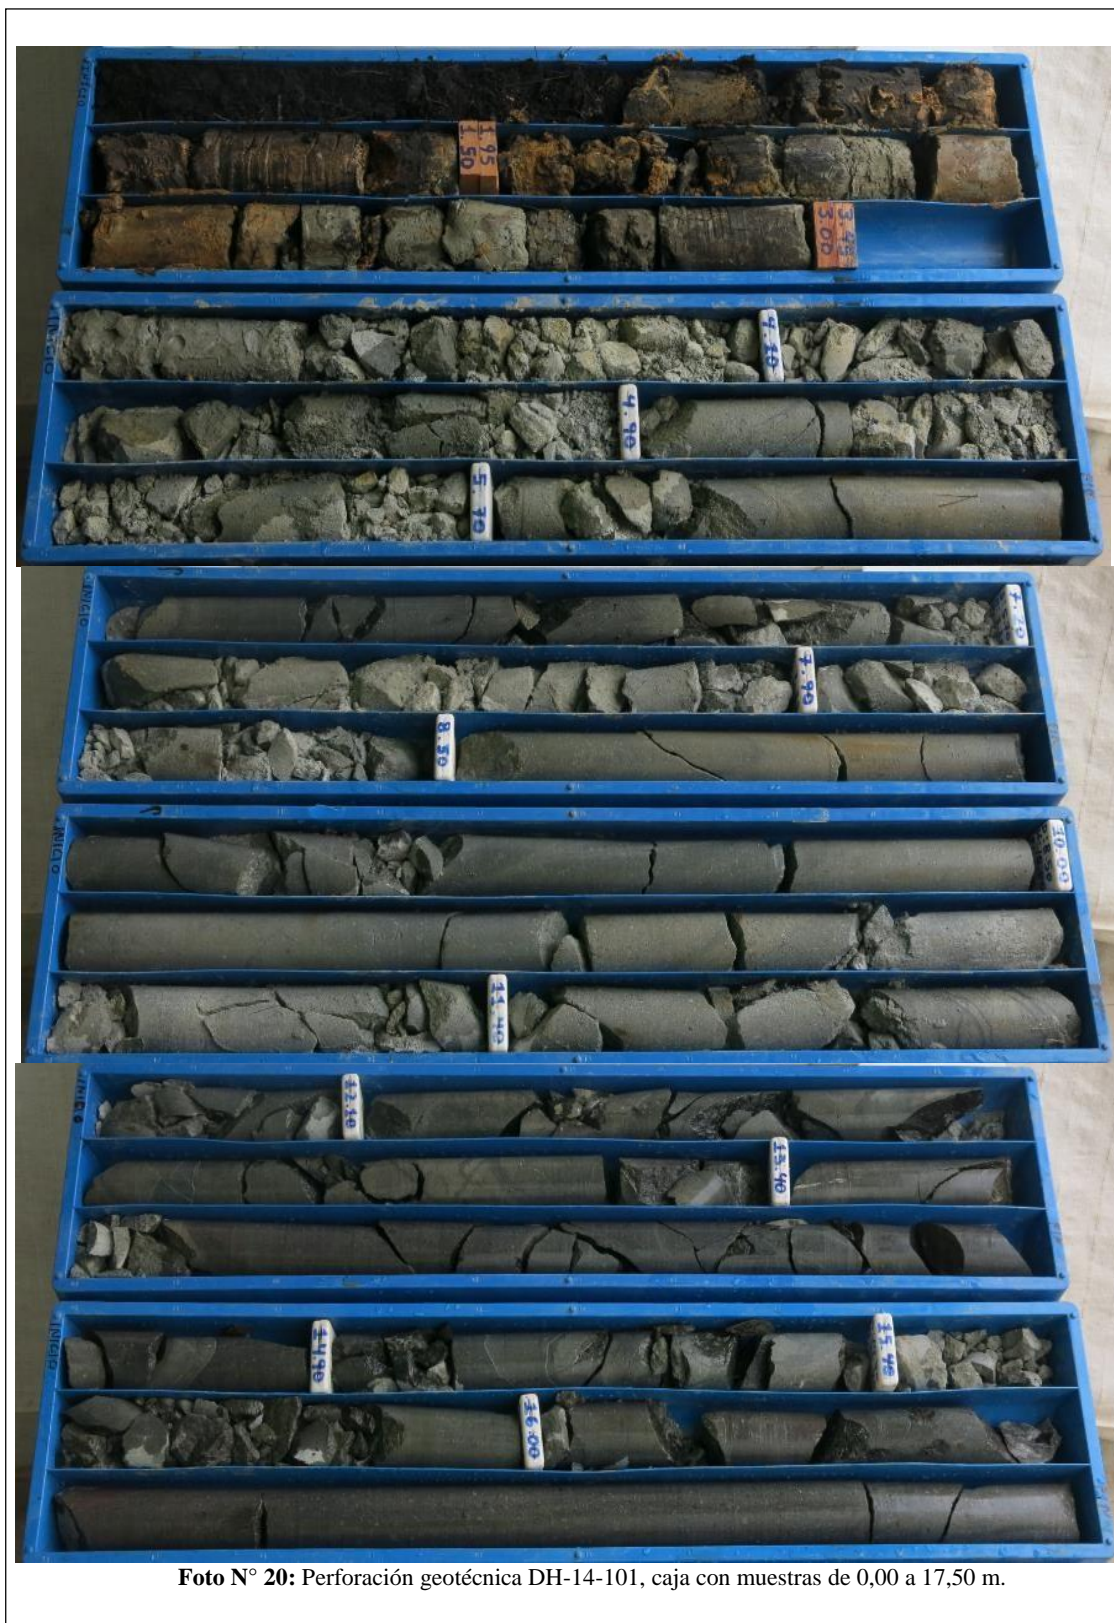
Foto N° 20: Perforación geotécnica DH-14-101, caja con muestras de 0,00 a 17,50 m.

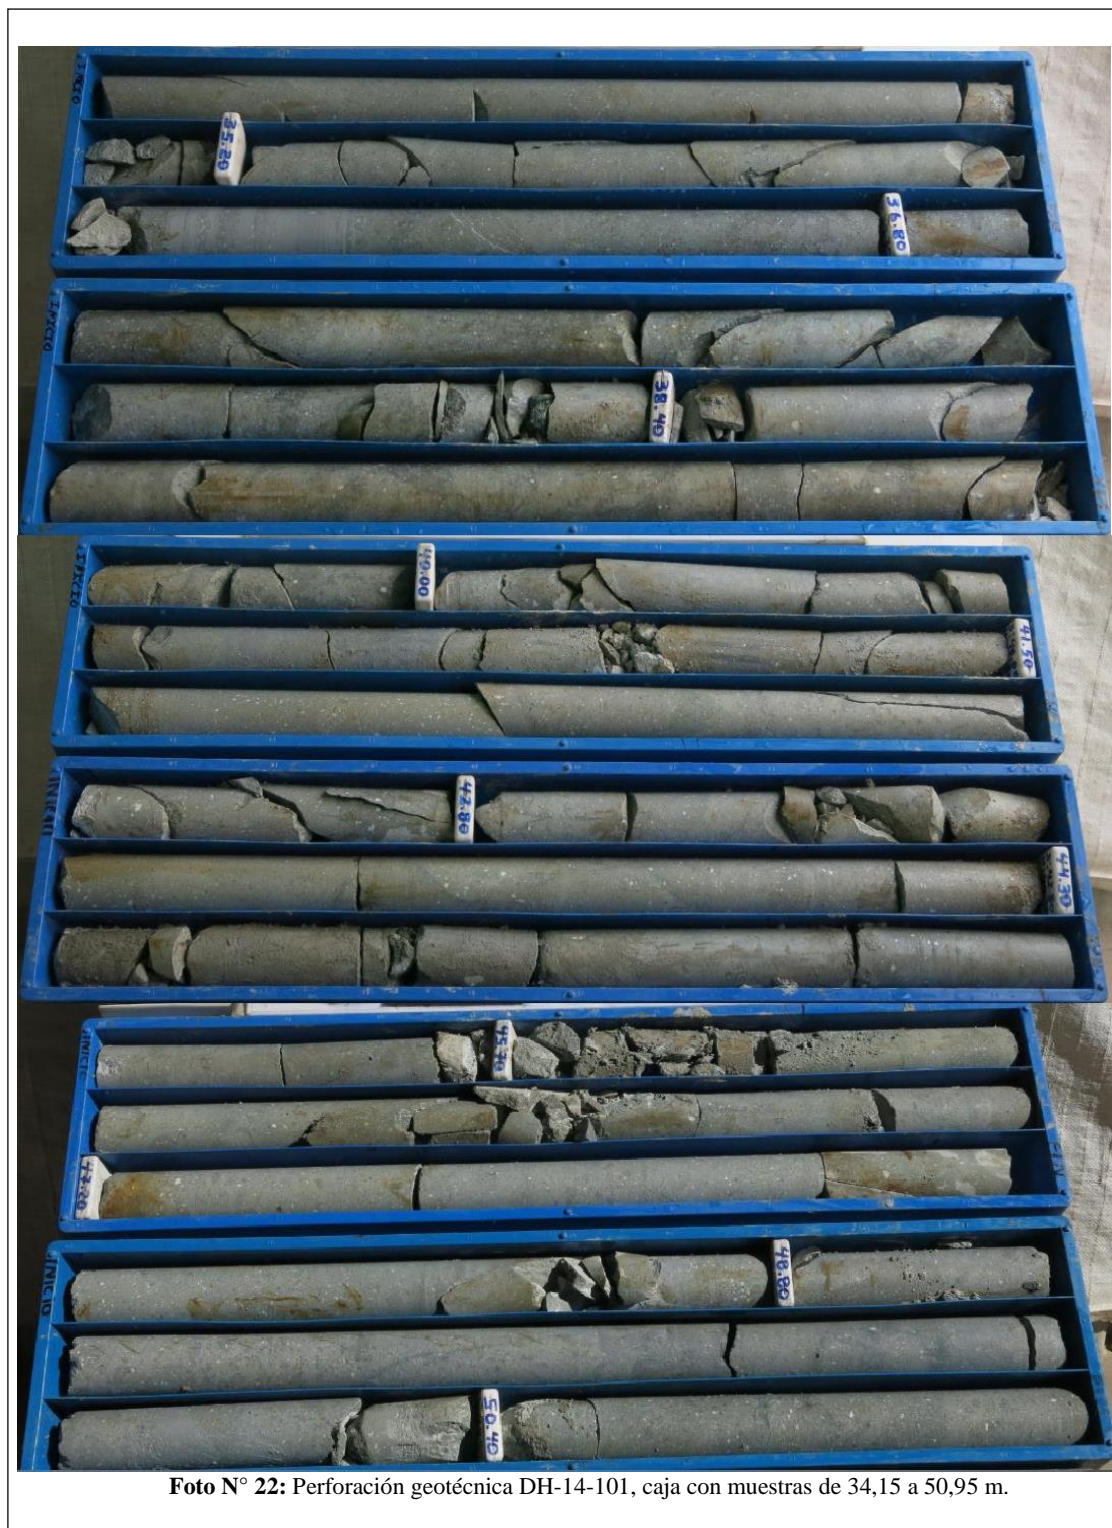
Foto N° 22: Perforación geotécnica DH-14-101, caja con muestras de 34,15 a 50,95 m.

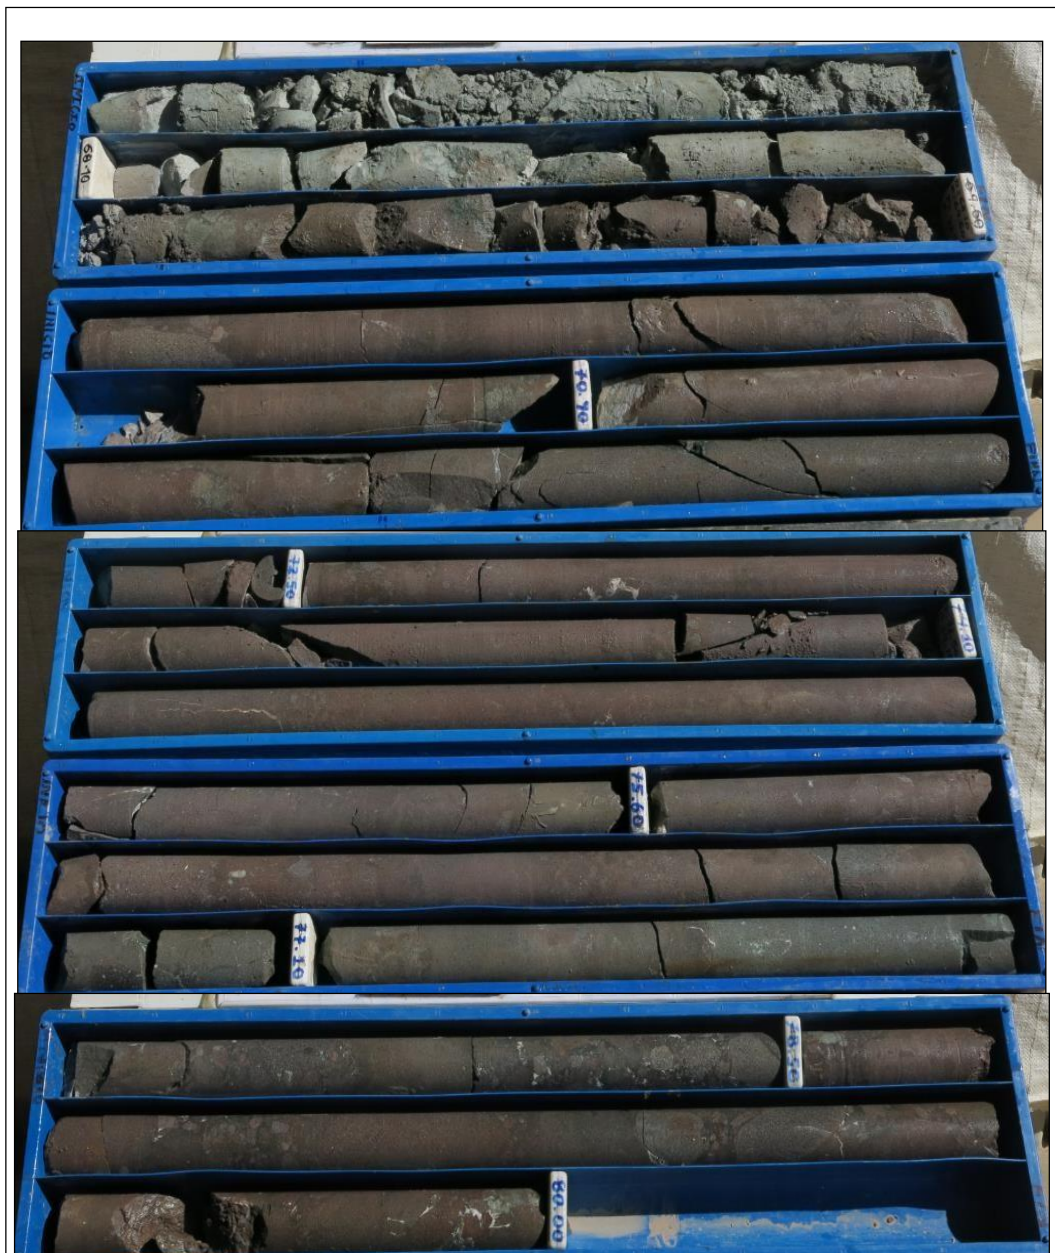
Foto N° 24: Perforación geotécnica DH-14-101, caja con muestras de 67,30 a 80,00 m.

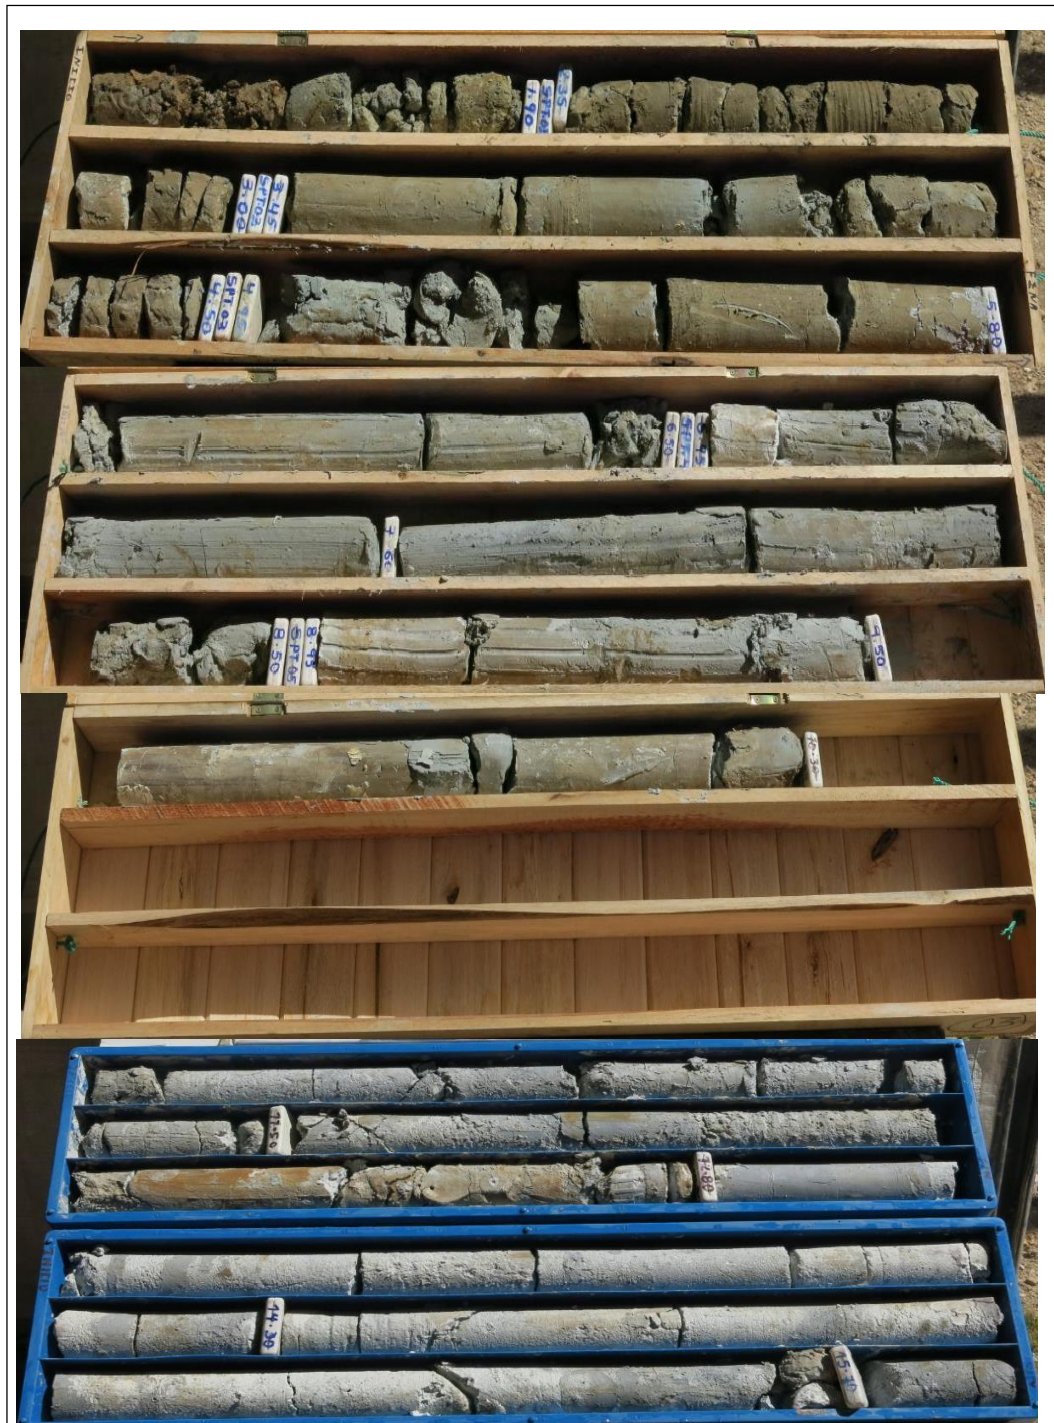
Foto N° 25: Perforación geotécnica DH-14-103, caja con muestras de 0,00 a 15,85 m.

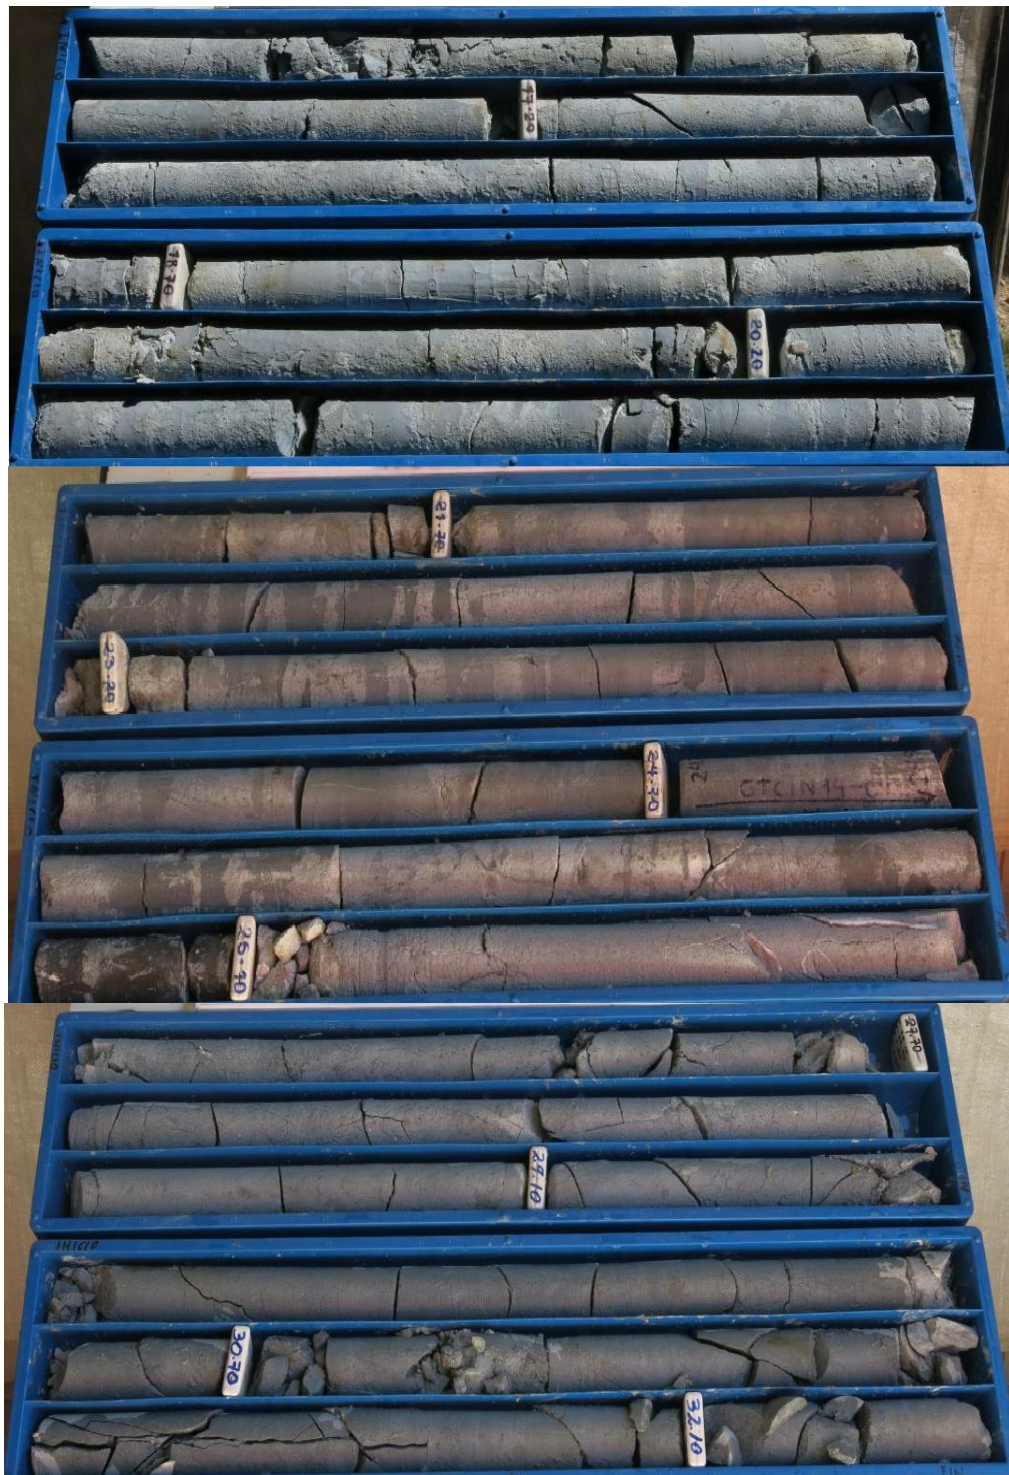
Foto N° 26: Perforación geotécnica DH-14-103, caja con muestras de 15,85 a 32,40 m.
