# **UNIVERSIDAD PRIVADA DE TRUJILLO**

**“ANÁLISIS DE VULNERABILIDAD SISMICA DE VIVIENDAS INFORMALES  
DEL CENTRO POBLADO MENOCUCHO, DISTRITO DE LAREDO,  
PROVINCIA DE TRUJILLO, DEPARTAMENTO LA LIBERTAD, 2018”**

**TESIS  
PARA OPTAR EL TITULO PROFESIONAL DE INGENIERO CIVIL**

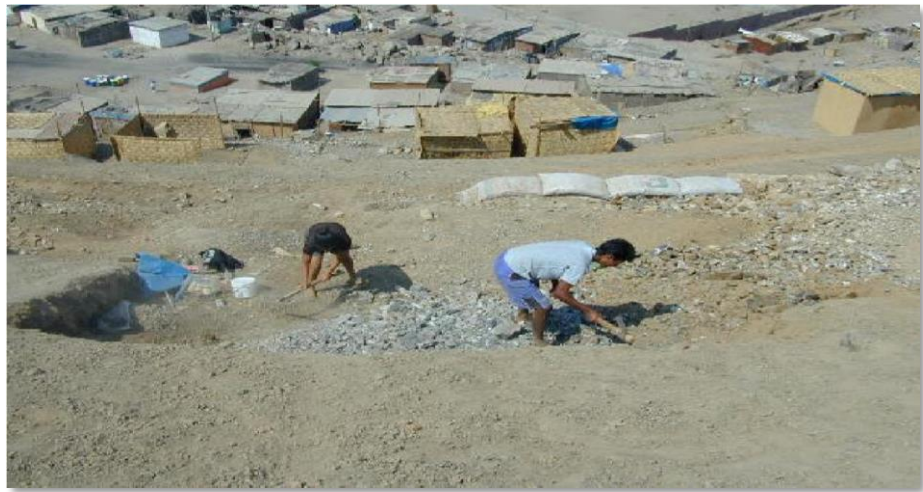
**A. Ocupación, lotización, y habitación en viviendas provisionales** Luego de la ocupación del lote, generalmente las familias en su conjunto proceden a realizar los trabajos de nivelación del terreno, luego realizan la demarcación del terreno usando estacas y yeso. Posteriormente tratan de darle una habitabilidad provisional a su vivienda a través de un modelo de vivienda tipo rustica, empleando para ello esteras, piedras, mantas de plástico, maderas u otro tipo de material.

*Figura 1: Nivelación del Lote*

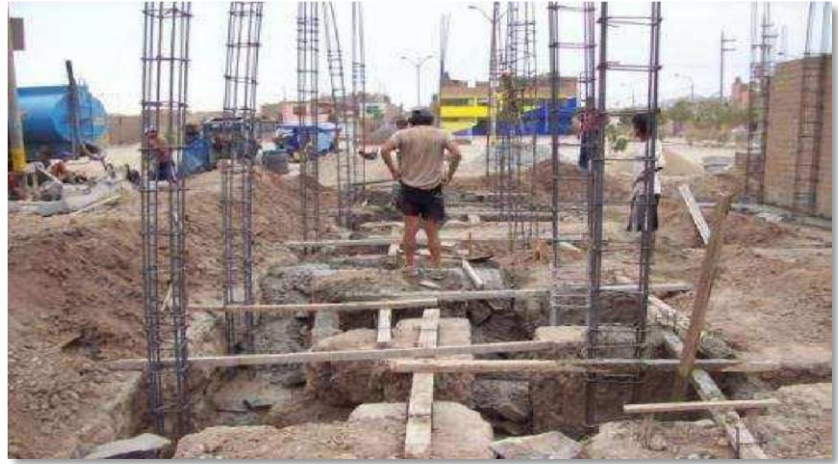
Esta etapa inicia con la excavación de zanjas para la cimentación, previo al trazado para dicha actividad. En el armado de columnas se hace necesaria la participación de un especialista o de una persona conocedora de esta actividad, el vaciado se realiza en su gran mayoría con concreto ciclópeo.

*Figura 2: cimentación y armado de columnas*

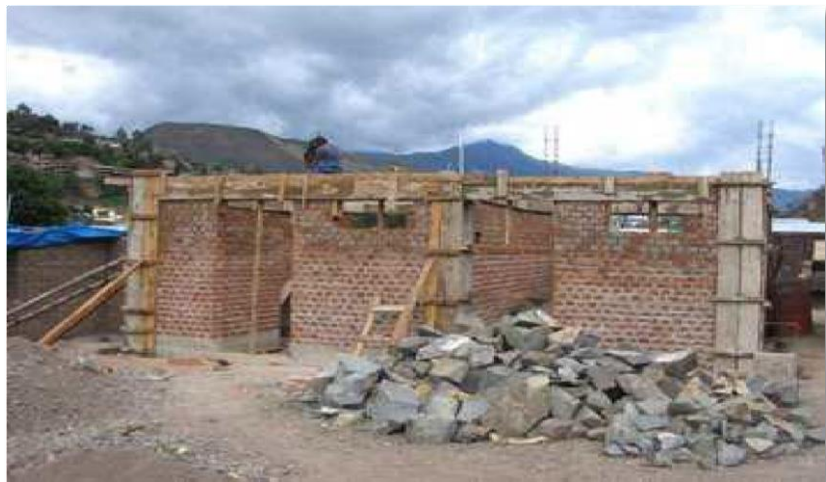
Esta etapa requiere de varias actividades tales como la preparación de morteros, la preparación de concreto simple para el vaciado de columnas, así mismo como el encofrado de las mismas, todo ello con el fin de construir el cerco perimétrico de la vivienda y muros que dividan los ambientes en la edificación. También esta etapa muchas veces involucra la construcción de dinteles y vigas soleras, posterior a ello la etapa culmina con la colocación de un techo provisional que puede ser de diferentes materiales tales como esteras, calaminas, o cañas chancadas con tartas de barro.

*Figura 3: construcción de muros y llenado de columnas*

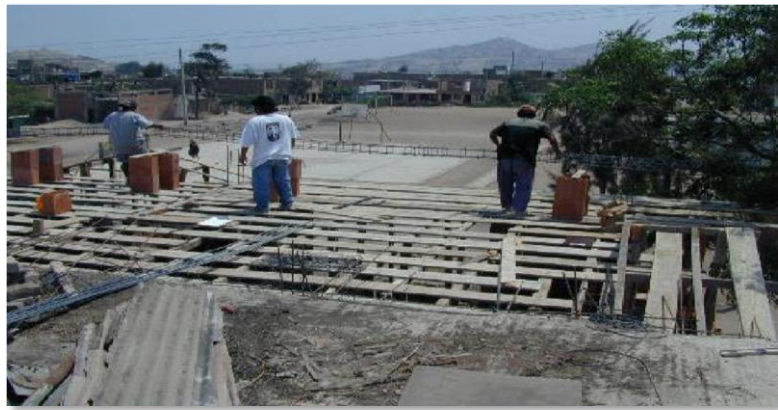
Esta se caracteriza por requerir la mayor inversión económica en el proyecto de la construcción de la vivienda por parte del dueño de la edificación, y esto debido a que se requiere de distintos materiales tales como: cemento, agregados, varillas de acero, tuberías para las instalaciones eléctricas y sanitarias, además de contratar la mano de obra (albañiles). Por su gran inversión que se necesita, a veces los propietarios deciden techar sus viviendas por partes, esto implica realizarlos en diferentes tiempos.

*Figura 4: Encofrado del Techo*

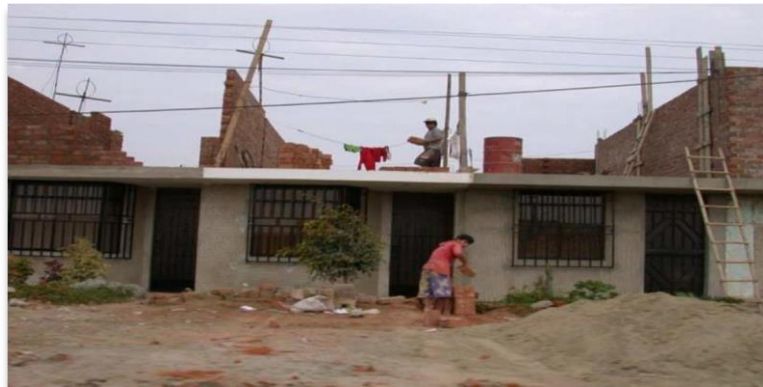
Esta etapa incluye el tarrajeo de la fachada y la construcción propia en el segundo nivel. A partir de esta etapa, el ciclo de la autoconstrucción empieza nuevamente en la etapa de construcción de muros y llenado de columnas, hasta llegar a la etapa de la construcción del techo,

*Figura 5: construcción de muros en el segundo piso*

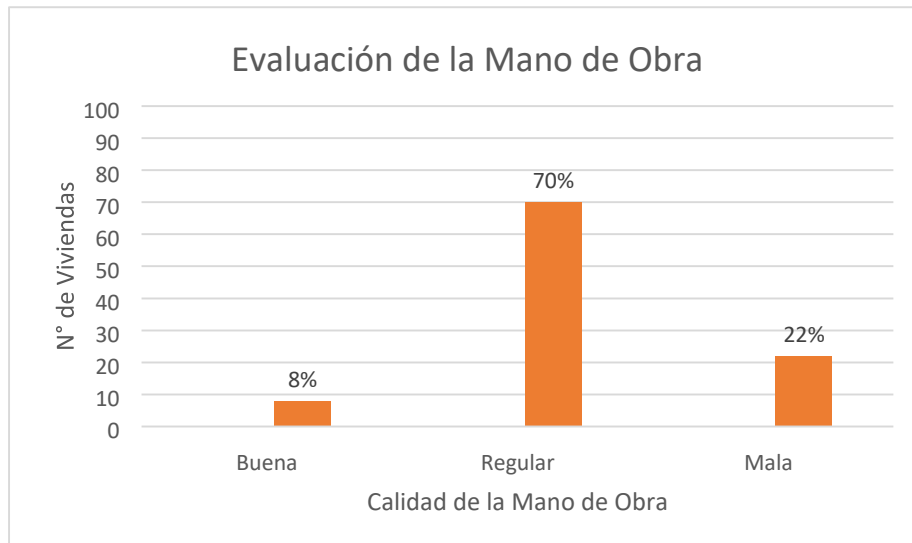
Mano de Obra		
Descripción	Nº de viviendas	%
Buena	4	8
Regular	35	70
Mala	11	22
<b>Total en General</b>	<b>50</b>	<b>100</b>

Gráfico 4: Resultados de la Evaluación de la mano de Obra  
Fuente: Elaboración Propia

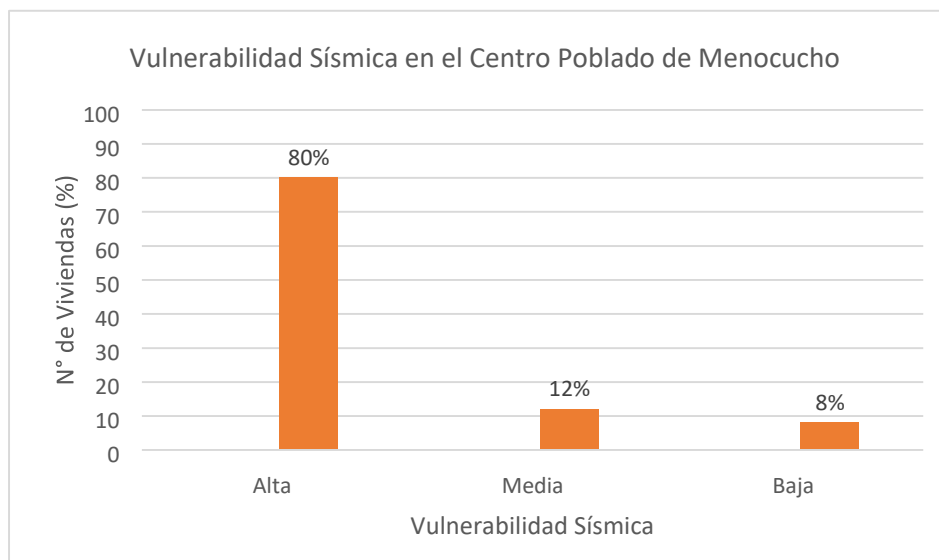
VULNERABILIDAD SISMICA		
Descripción	Nº de viviendas	%
Alta	40	80
Media	6	12
Baja	4	8
<b>Total en General</b>	<b>50</b>	<b>100</b>

Gráfico 5: Vulnerabilidad Sísmica en el Centro Poblado de Menocucho  
Fuente: Elaboración Propia
