**EVALUACIÓN CON EL MÉTODO PCI Y MTC PARA MEJORAR  
EL MANTENIMIENTO DE PAVIMENTOS FLEXIBLES EN LA  
AVENIDA ROMA, DISTRITO DE TRUJILLO, 2019**

**TESIS  
PARA OPTAR EL TÍTULO PROFESIONAL DE INGENIERO CIVIL**

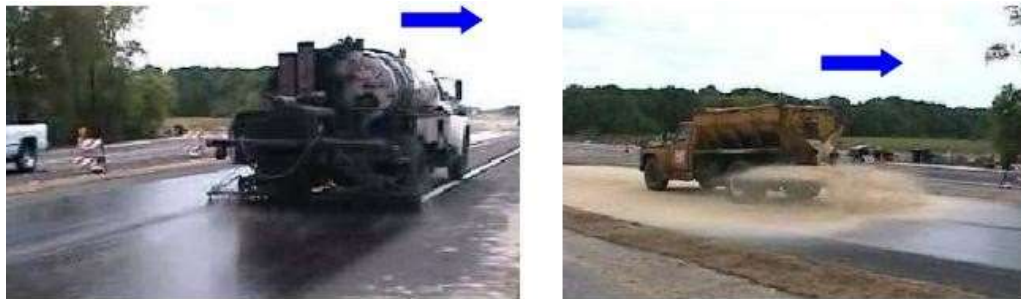
**Figura 03: Sello arena sello arena – asfalto**

El sellado de arena – asfalto, en su procedimiento se usa emulsión de rotura rápida, después se extiende y compacta una delgada capa de arena. Se usa para una impermeabilización de una capa de rodadura, con un exceso de vacíos por lo que aumenta su deterioro y permeabilidad

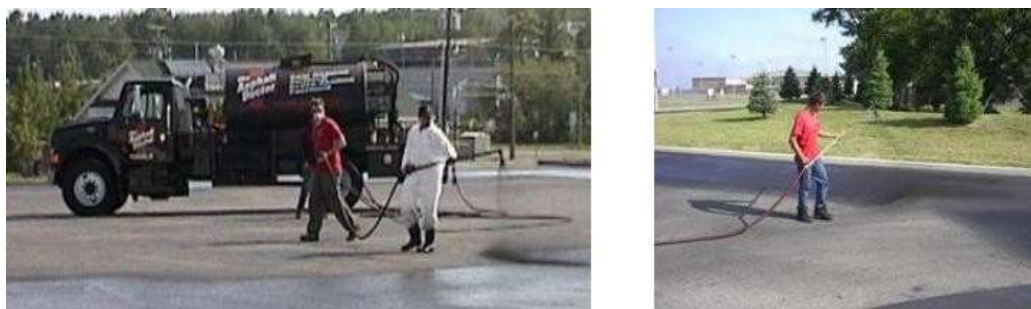
**Figura 04: Riego negro**

El riego negro es una aplicación ligera de emulsión asfáltica para sellar áreas localizadas fisuradas o con vacíos superficiales.

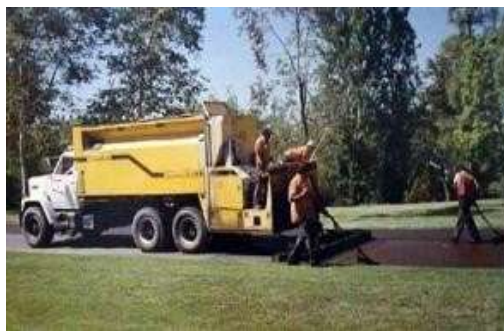
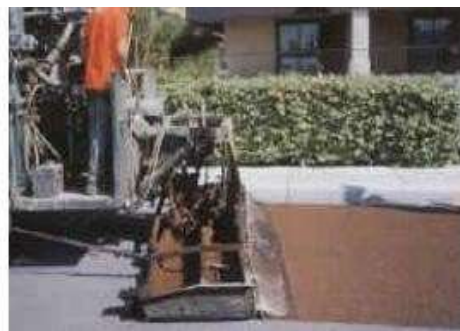
**Figura 06: Aplicación de lechada asfáltica y micro-aglomerado en frío**

Se usa la lechada asfáltica y micro-aglomerado en frío, para mejorar la superficie (fricción) y tener una impermeabilización óptima. Su uso en el sello en zonas afectadas con grietas superficiales. Y el micro - aglomerado en caliente, tras la aplicación mejora el drenaje y la resistencia al deslizamiento de pavimentos.

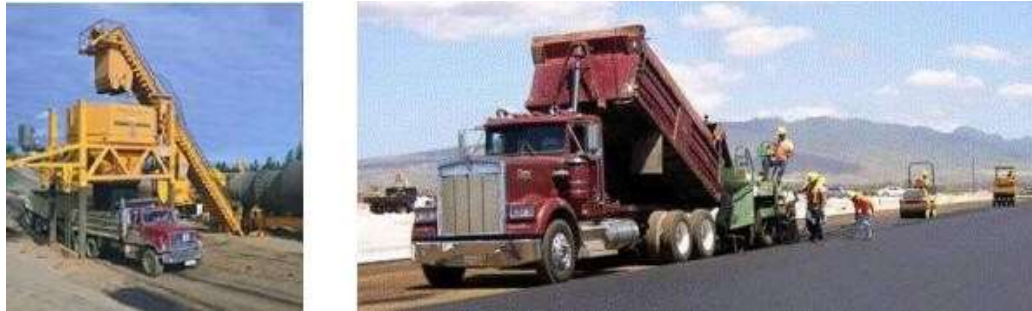
Figura 08: Sobre-carpeta de asfalto

**Refuerzo estructural:** Se usan concreto asfáltico, y el espesor se determina mediante un análisis de la condición del pavimento, esto se produce debido a un falla estructural del pavimento, generalmente cuando soportan exceso de cargas, según el diseño inicial. Cabe señalar que también se puede hacer uso del cemento portland, por encima de capa del concreto asfáltico realizando así un pavimento compuesto.

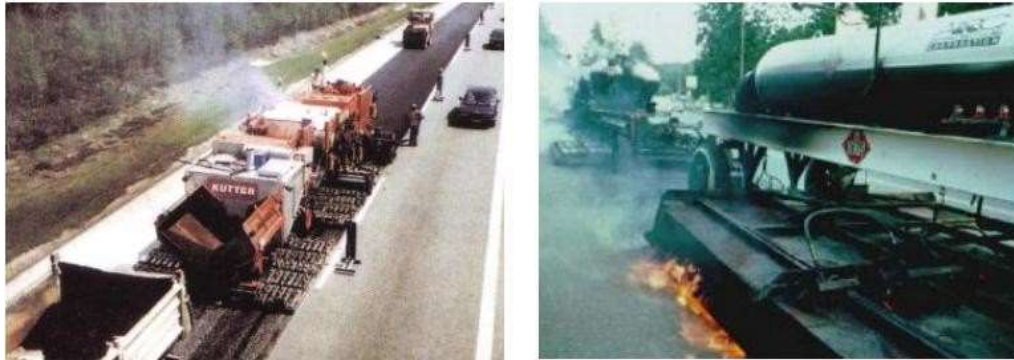
Figura 09: Reciclado superficial en sitio y en caliente

El reciclado en caliente corrige las fallas no atribuibles a fallas estructurales

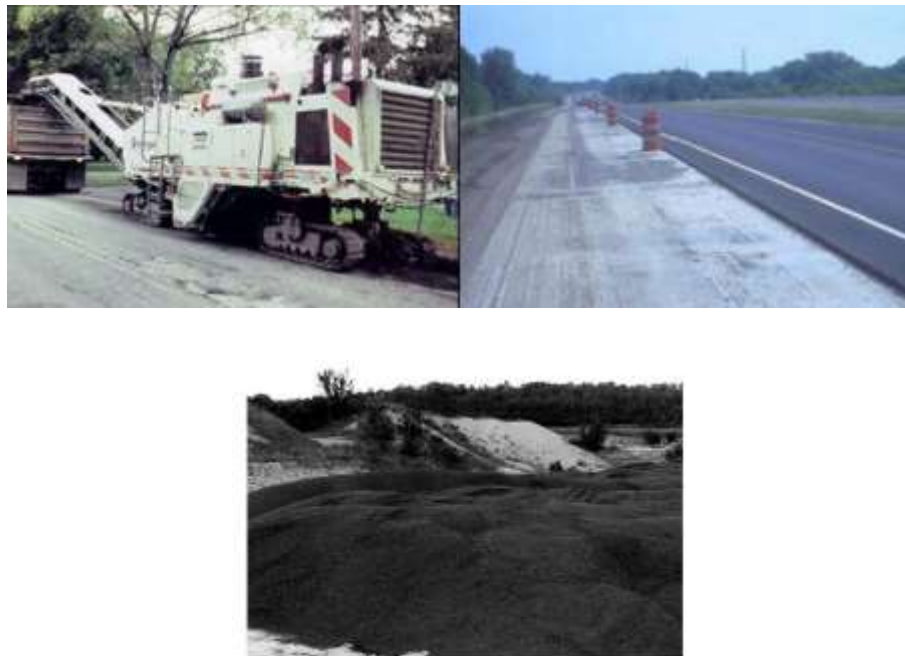
**Figura 11: Maquina fresadora, pavimento fresado y material fresado**

**Remoción por fresado:** Se realizan para la remoción de las elevaciones y corrugaciones, o fallas, para lo cual hay equipos capas de remover 10 cm de una sola pasada, generalmente se usan en vías multicarril, para el caso del fresado se remueve el carril fallado, para realizar un correctivo, en la zona afectado y no en toda las calzada, en caso que se requiera colocar un refuerzo a un determinado carril, la nueva rasante no obliga un nuevo sobre-espesor, obteniendo una

eficiencia económica, no produce daño a las capas inferiores, y la reutilización del material removido reduce las molestias, al tráfico. Se deberá de tomar en cuenta el costo de los equipos.

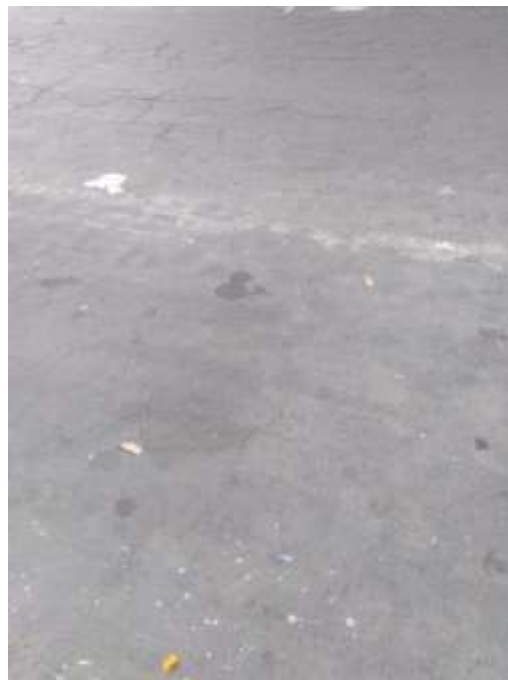
**Figura 12: Piel de cocodrilo de baja severidad**

L (Low: Bajo): Son grietas finas capilares en forma paralela con unas pocas o ninguna interconectadas. No están descascaradas, no hay rotura del material a los lados de la grieta.

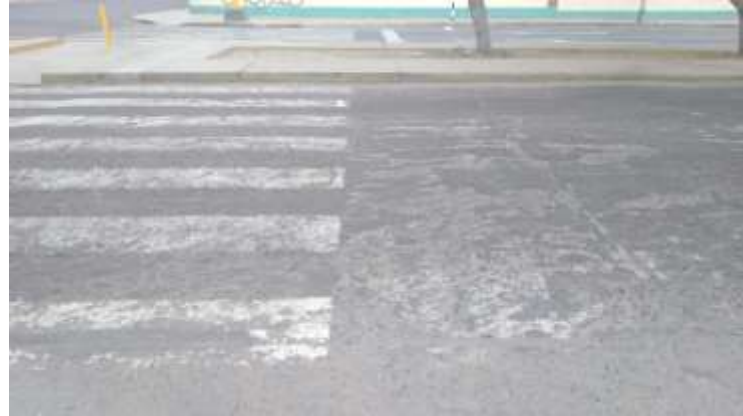
**Figura 13: Piel de cocodrilo de severidad media**

M (Medio): Se desarrollan las grietas por los que pueden estar ligeramente descascaradas.

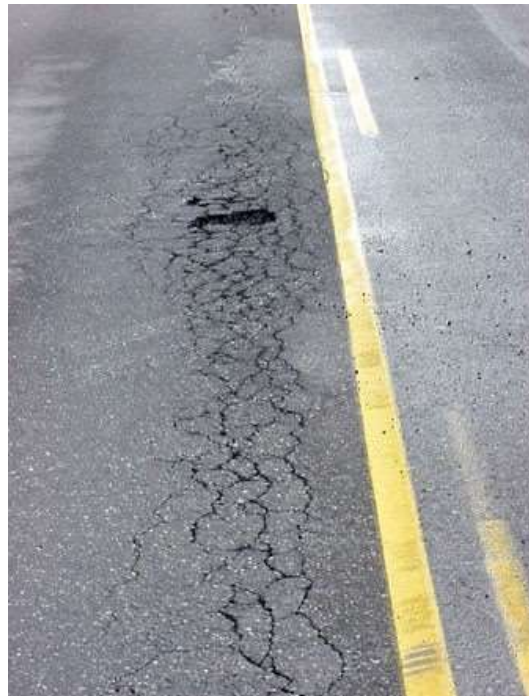
**Figura 14: Piel de cocodrilo de severidad alta**

H (High: Alto): Son grietas en forma de pedazos y son descascarados a los bordes. Y hay presencia de pedazos bajo el tránsito.

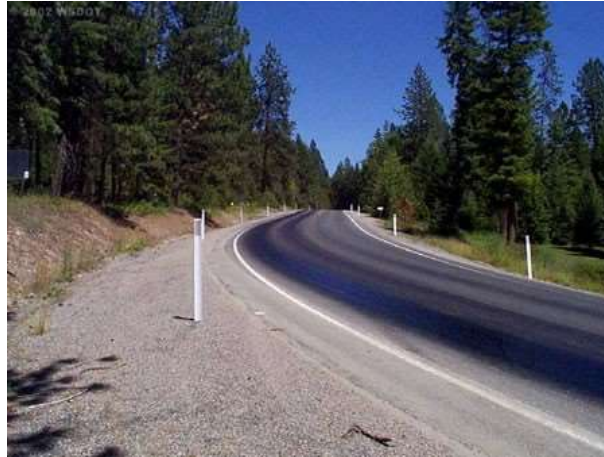
**Figura 17: Exudación de severidad Alta**

H (Alto): Se produce en forma extensa y con una gran cantidad de asfalto se pega al vehículo y al zapato por un periodo de varias semanas al año.

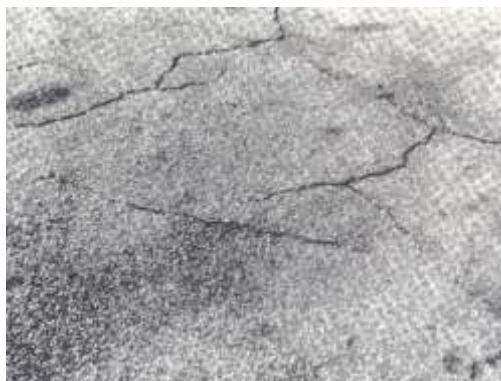
**Figura 18: Agrietamiento en bloque de severidad baja**

L (Bajo): Son Grietas con ancho menor a 10.0 mm.

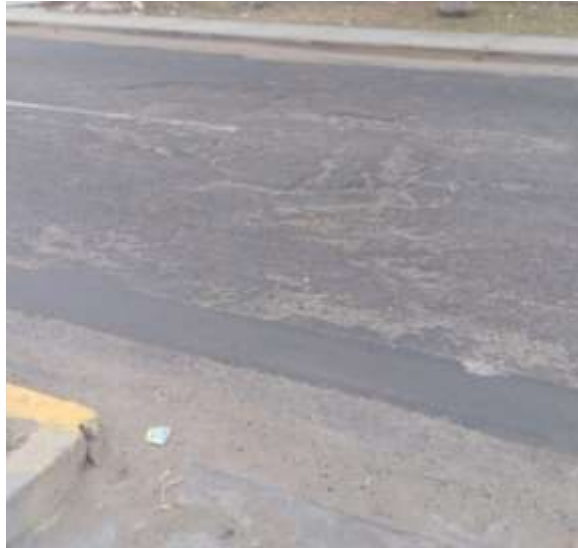
**Figura 19: Agrietamiento en bloque de severidad media**

M (Medio): Son Grietas de ancho 10.0 mm. y 76.0 mm<sup>2</sup>; Grieta sin relleno hasta 76.0 mm,

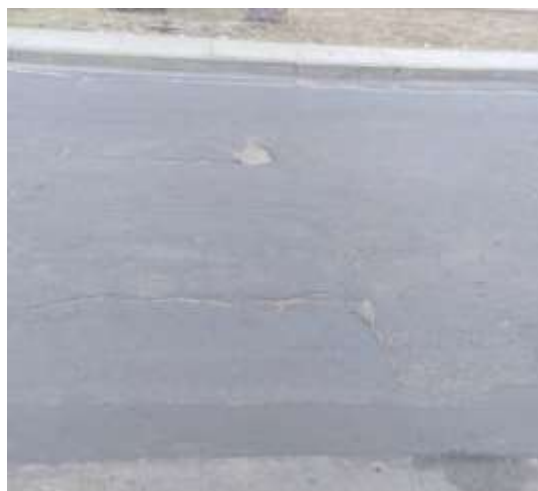
**Figura 20: Agrietamiento en bloque de severidad alta**

H: (Alto): Son grietas sin relleno de más de 76.0 mm. de ancho, por lo que están severamente fracturadas

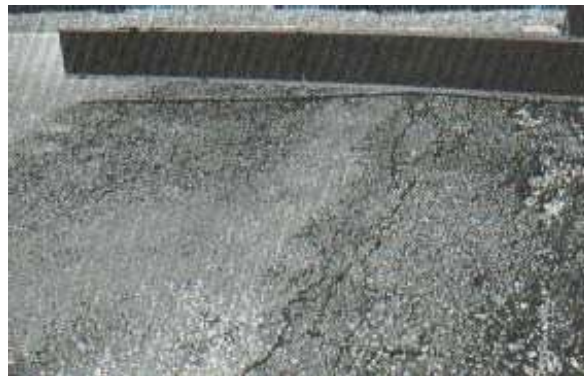
**Figura 21: Abultamiento de severidad media**

M (Medio): Los hundimientos si afectan la originan calidad de tránsito en mediana proporción.

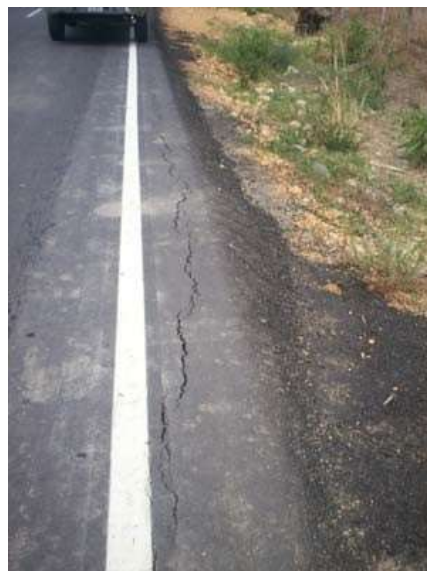
**Figura 24: Grieta Borde de severidad media**

M: (Medio) es con algo de fragmentación y desprendimiento.

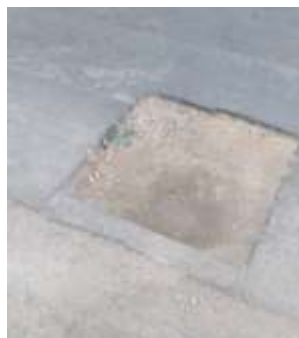
**Figura 27: Parcheo de severidad alta**

H (Alto): Está muy deteriorado el parche y afecta altamente la calidad del tránsito.

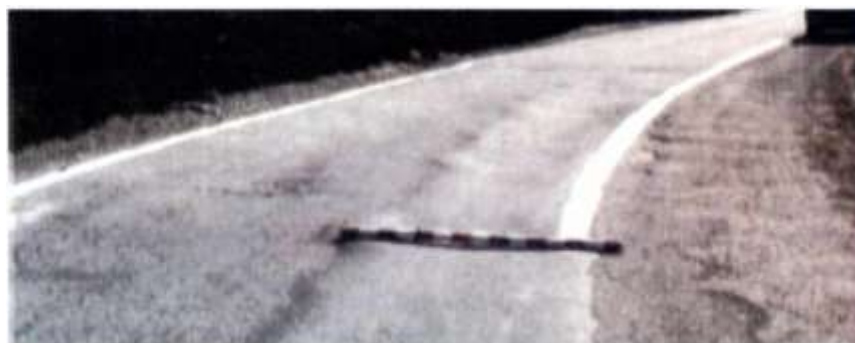
**Figura 40: Gravedad 3 Profundidad  $> 12$  mm**

Se observa un levantamiento de materiales formando cordones a lo largo del trazado de las ruedas.
