**INGENIERÍA DE FACTIBILIDAD PARA EL DISEÑO Y
CONSTRUCCIÓN DEL BACKFILL 2 PAMPA VERDE MINERA**

LA ZANJA S.R.L. 2020

TESIS

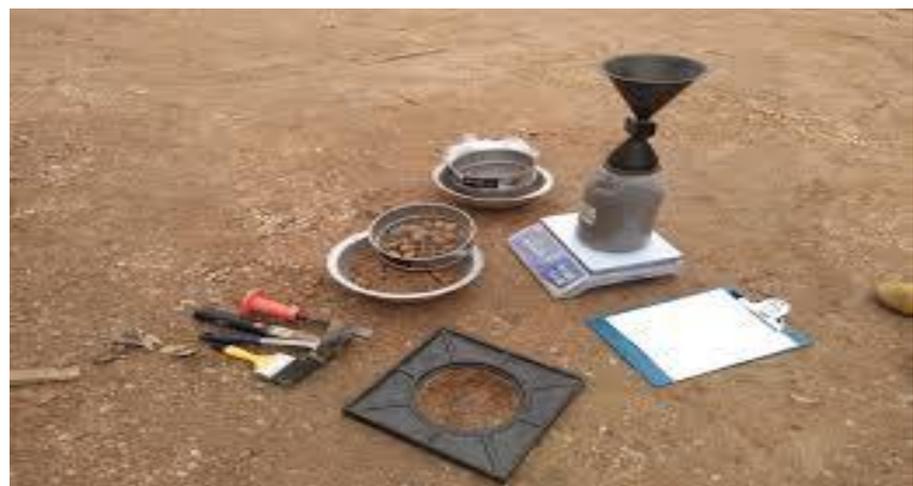
Imagen 02. Herramientas de Cono de arena

Este método es muy difundido para determinar la densidad de suelos compactados, es utilizado en la construcción de terraplenes de tierra y estructuras de relleno. (Páucar, 2015)

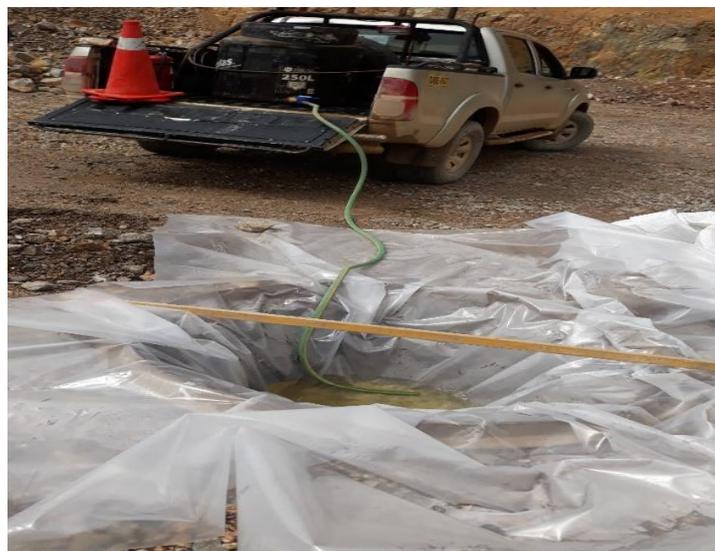
Imagen 04. Ensayo de campo

q. Volumen de Hoyo						
r. densidad humedad de la muestra (j*1000/q)						258,500.00 cm3
s. Densidad seca de la muestra (r/(1.0 + (p/100)))						2.086 gr/cm3
t. Max. Densidad seca de laboratorio Proctor Estandar						2.014 gr/cm3
Pesos referidos (neto e incluye tara)	Malla 3 pulg (kg)	35.67	Malla 4 Pulg (kg)	27.82	Malla 10 pulg (kg)	26.66
	Malla 8 pulg (kg)	29.4	Malla 6 pulg (kg)	40.33	Malla 12 pulg (kg)	32.77

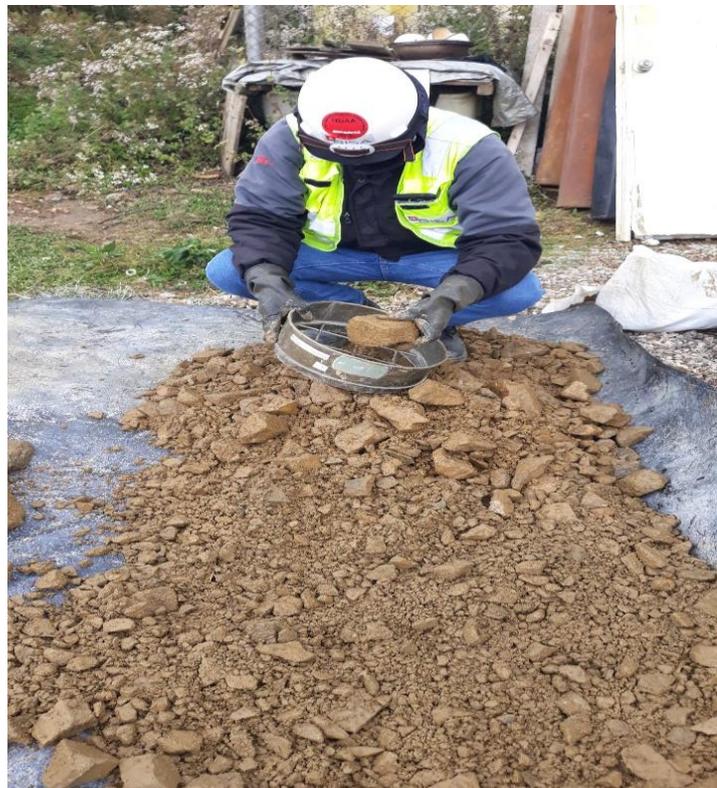
Imagen 06. Tamizado de suelo

Tamaño Tamiz	Pesos reten. Parciales	Pesos acum. Pasante	% pasa	Especificaciones
20"	0	520531.8	100	100
12"	32,002.00	488529.8	93.9	
10"	26,035.20	462494.6	88.9	
8"	28,710.90	433783.7	83.3	65-100
6"	39,384.80	394398.9	75.8	55-100
4"	27,168.00	367230.9	70.5	
3"	34,834.00	332396.9	63.9	30-70
2"	5,707.70	25270.5	52.1	
1 1/2"	3,661.00	21609.5	44.6	20-50
1"	4,433.10	17176.4	35.4	
3/4"	2,583.50	14592.9	30.1	10-40
1/2"	3,684.80	10908.1	22.5	
3/6"	1,845.60	9062.5	18.7	
No. 4	3,183.80	5878.7	12.1	0 - 25
No. 8	161.20	390.1	8.6	
No. 16	93.80	296.3	6.5	
No. 20	51.50	244.8	5.4	0 - 15
No. 50	26.70	218.1	4.8	
No. 60	20.00	198.1	4.3	
No. 100	20.90	177.2	3.9	0 - 10
No. 200	0.10	177.1	2.9	
	274.20		0	
Total

Los resultados no dicen que el material proviene del tajo pampa verde nivel 3270, a su vez el material ensayado en relleno de prueba para el Backfill 2 pampa verde, ensayado realizado en los 50 cm inferiores de capa de 1.00 metro capa N° 6, progresiva 0 + 179 y se realizara 8 ciclos de compactación para poder estabilizar la zona eliminando la diferencia de porosidades.

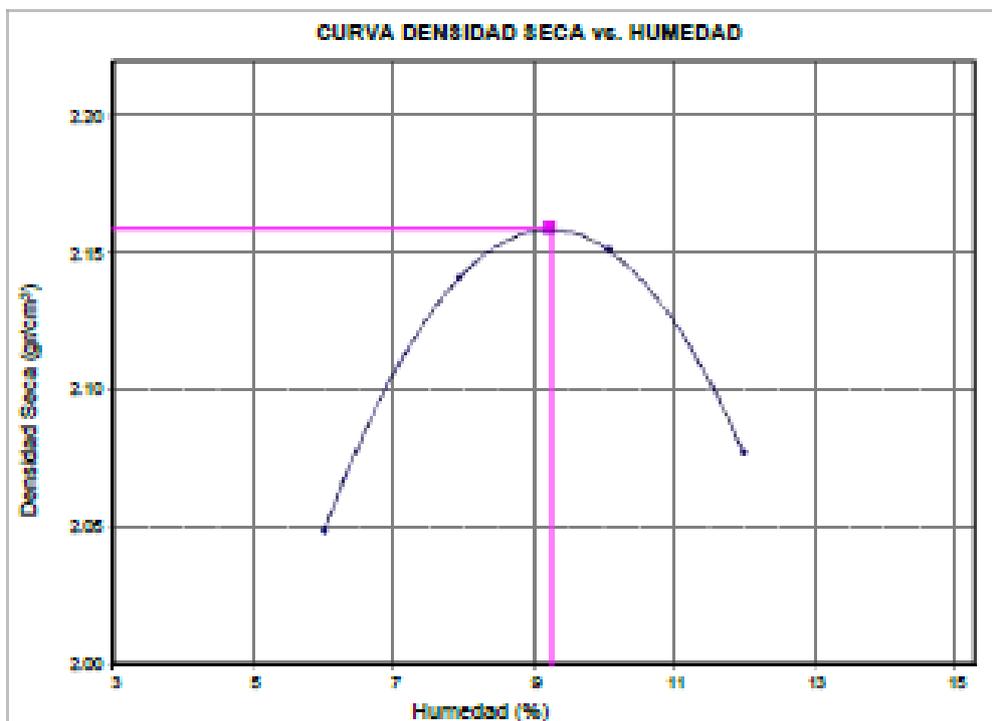
Prueba Nº	1	2	3	4	5	6
Densidad seca (gr/cm ³)	2.049	2.141	2.151	2.078		
Humedad(%)	6.1	8.0	10.1	12.0

Máxima Densidad Secca (gr/cm ³)	2.159
Óptimo Contenido de Humedad (%)	9.3

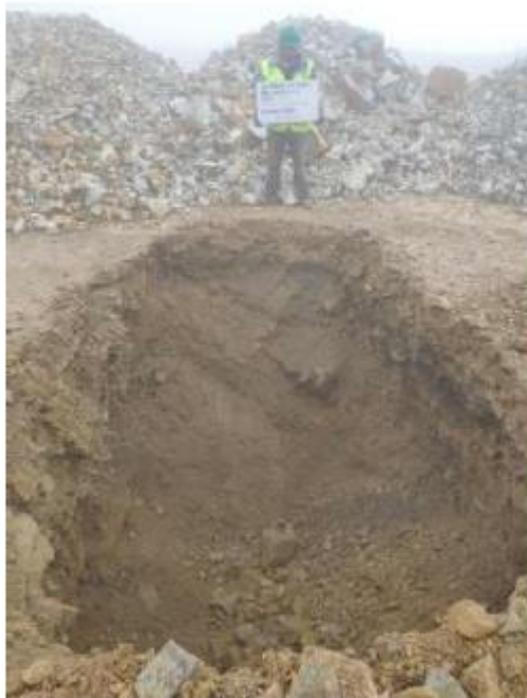
Foto N° 01: Calicata TP_ (TJ PV)19-101 - Backfill N°2.

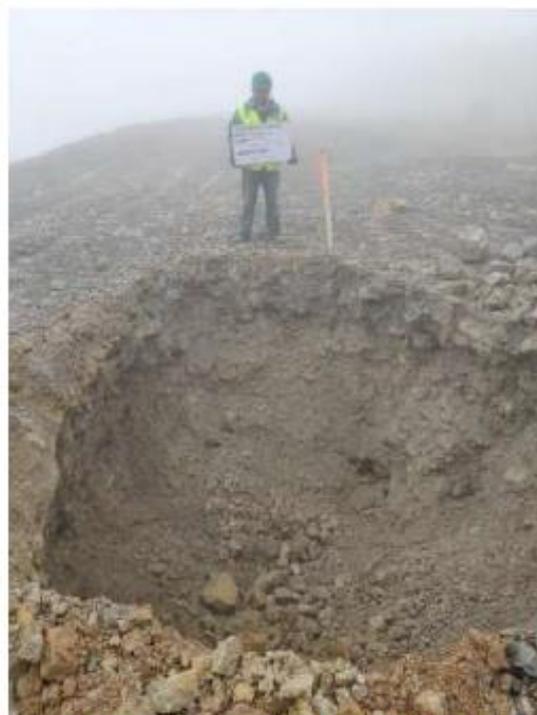
Foto N° 02: Calicata TP_ (TJ PV)19-102 - Backfill N°1.

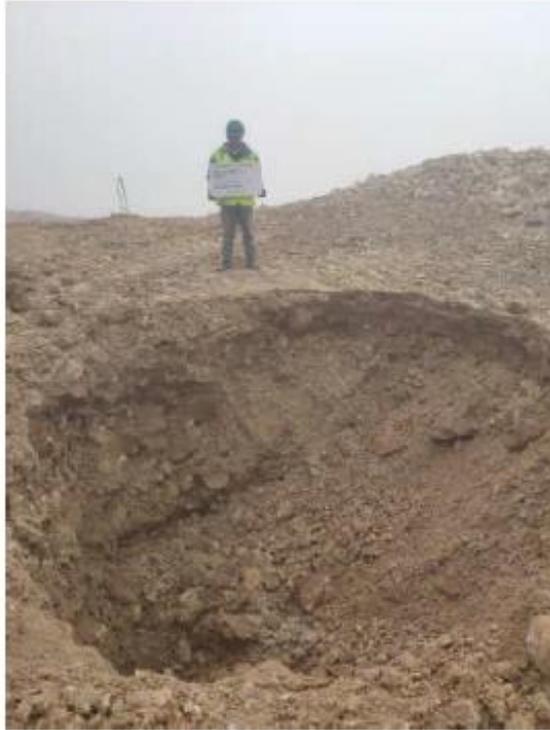
Foto N° 03: Calicata TP_ (TJ PV)19-103 - Backfill N°2.

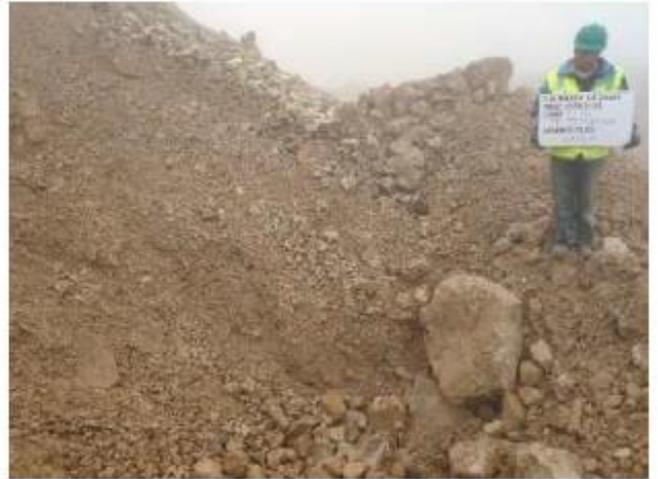
Foto N°04: Calicata TP_ (TJ PV)19-104 - Backfill N°1.

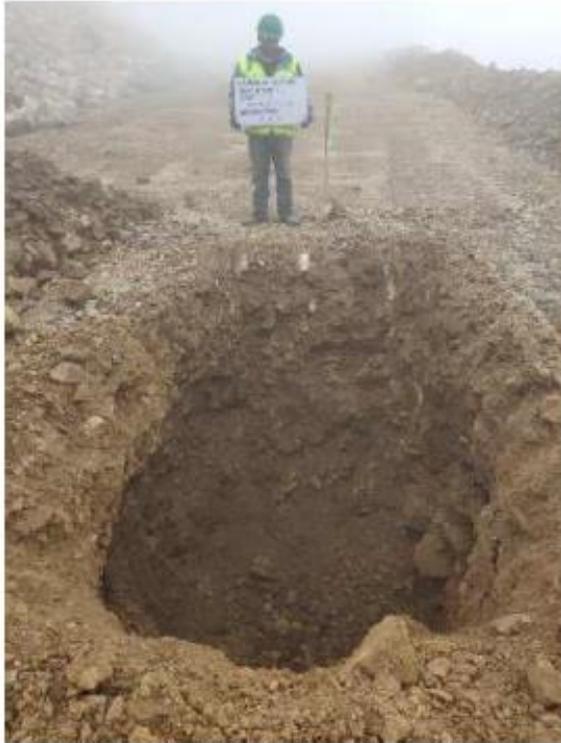
Foto N° 05: Calicata TP_(TJ PV)19-105 - Backfill N°1.

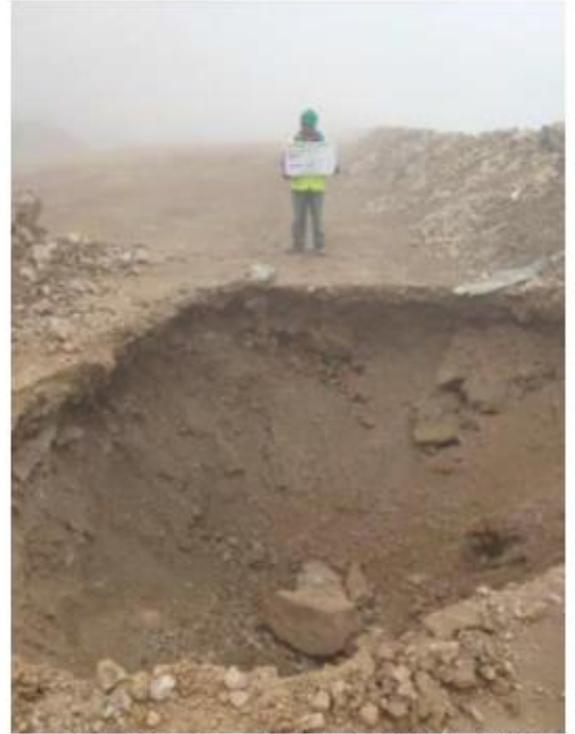
Foto N° 06: Calicata TP_(TJ PV)19-106 - Backfill N°1.

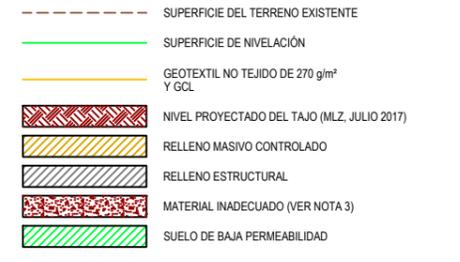
ESCALA:	INDICADAS	FORMATO
TODAS LAS DIMENSIONES EN METROS (m)		A3
PLANO N°	REV.:	
TOP-007	0

INGENIERIA DE FACTIBILIDAD PARA EL DISEÑO Y CONSTRUCCION DEL BACKFILL 2 (LA ZANJA2020)
PLANO:
DEPOSITO DE MATERIAL INADECUADO 2 (BACKFILL 2)
NIVELACION Y REVESTIMIENTO - SECCIONES - LAMINA 1 DE 2

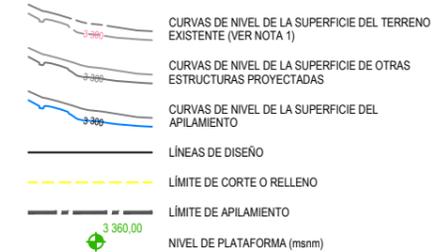
ESCALA: INDICADAS
 FORMATO: A3
 TODAS LAS DIMENSIONES EN METROS (m)
 PLANO N°: TOP-010
 REV.: 0

INGENIERIA DE FACTIBILIDAD PARA EL DISEÑO Y CONSTRUCCION DEL BACKFILL 2 (LA ZANJA2020)
PLANO:
DEPOSITO DE MATERIAL INADECUADO 2 (BACKFILL 2)
CANAL DE DERIVACION DE AGUA INFILTRADA - PLANTA Y PERFIL

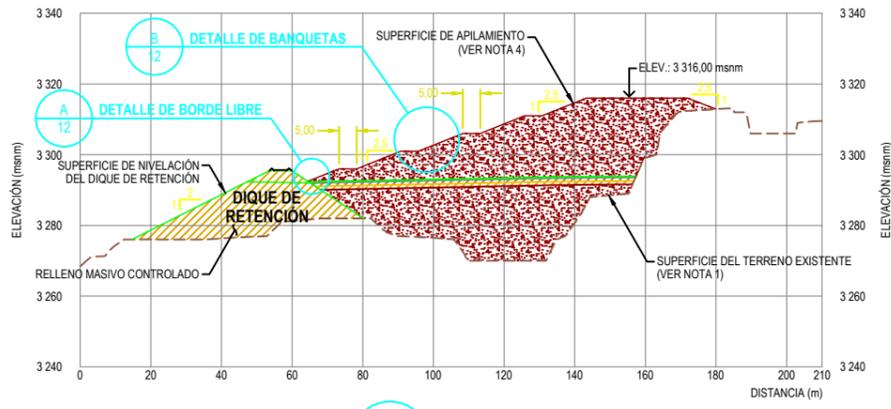
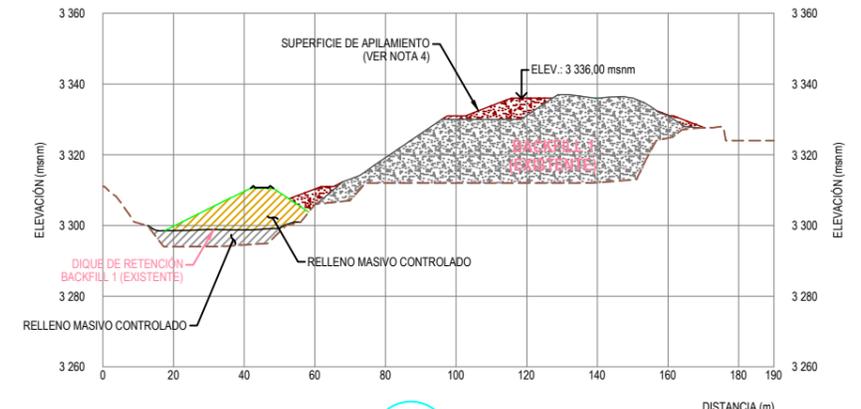
- SUPERFICIE DEL TERRENO EXISTENTE
- SUPERFICIE DE NIVELACIÓN
- NIVEL PROYECTADO DEL TAJO (MLZ, JULIO 2017)
- RELLENO MASIVO CONTROLADO
- RELLENO ESTRUCTURAL
- MATERIAL INADECUADO EXISTENTE
- SUELO DE BAJA PERMEABILIDAD
- MATERIAL INADECUADO (VER NOTA 3)

- LA COLOCACIÓN DE MATERIAL INADECUADO PROYECTADO, EN LAS ZONAS DEL BACKFILL 1 (MATERIAL EXISTENTE) SERÁ PREVIO TRABAJO DE ESCARIFICACIÓN SOBRE LA SUPERFICIE DE APILAMIENTO EXISTENTE.
