UNIVERSIDAD PRIVADA DE TRUJILLO

**EVALUACION DE FACTORES TÉCNICOS VIALES Y FALLA
ESTRUCTURAL EN EL PAVIMENTO DE LA AV. LEONCIO PRADO,
PUNO, 2021**

TESIS

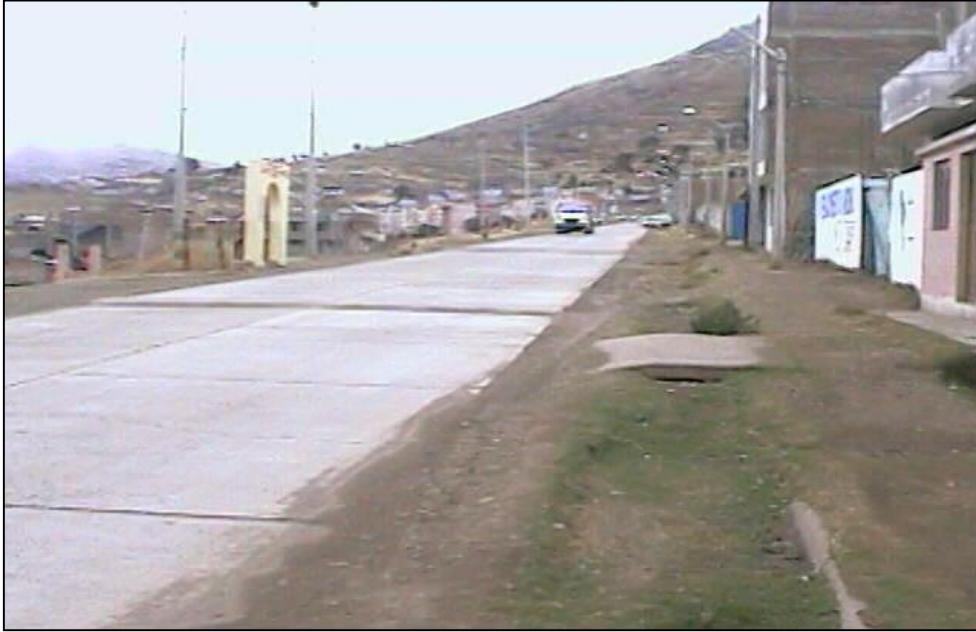
Figura N°07. Cuneta colmatada en su totalidad

Toda la longitud de cuneta existente, se encuentra ubicada al lado derecho de la plataforma; estructuralmente se encuentran en buenas condiciones; funcionalmente estas no cumplen con su función eficientemente, debido a la colmatación de éstas con material sedimentado que van desde un 75 a 100 %, provenientes de la erosión de las calles no pavimentadas que confluyen en la avenida.

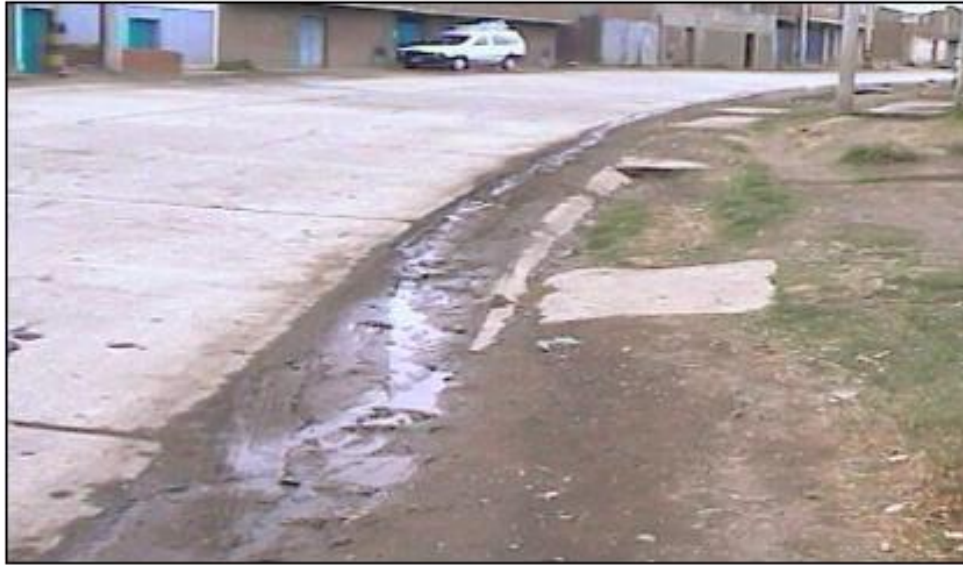
Figura N°08. *Cuneta colmatada, el agua discurre sobre la*

El material que colmata las cunetas, provoca que las aguas rebosen el nivel de la cuneta haciendo que las aguas discurren por la berma llegando en algunos casos a discurrir sobre la superficie de rodadura.

Las aguas que discurren por la berma son las causantes de la presencia de fallas en el pavimento, estas aguas en temporada de lluvias llegan a erosionar la berma, además, por la infiltración que se presenta llegan a incrementar el contenido de humedad del material de la sub base y subrasante del pavimento provocando que estos suelos se saturen y pierdan la capacidad de soporte, los cuales se ven reflejados en el deterioro de la superficie de rodadura.

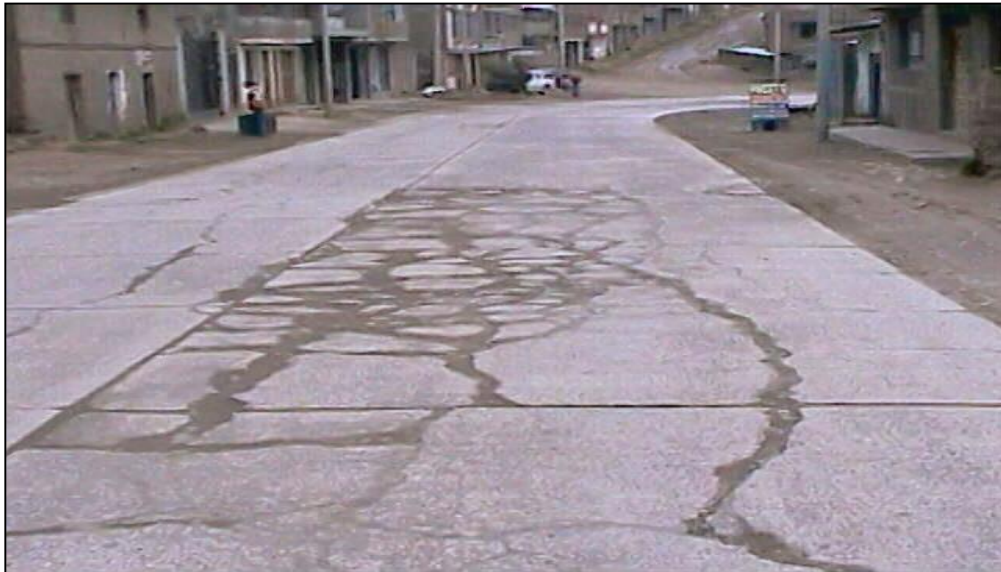
Debemos indicar que existen zonas donde el proyecto no contempló cunetas, las razones las desconocemos, sin embargo, esto nos permite mencionar que no se efectuó un análisis exhaustivo en el planteamiento del sistema de drenaje. Al no existir ningún trabajo de rehabilitación y/o mantenimiento, las aguas siguen dañando la estructura del Pavimento.

El tramo presenta deficiencias en el sistema de drenaje longitudinal (por falta de cunetas) en varios sectores; estos son notorios en el periodo de lluvias donde las aguas llegan a discurrir por las bermas.

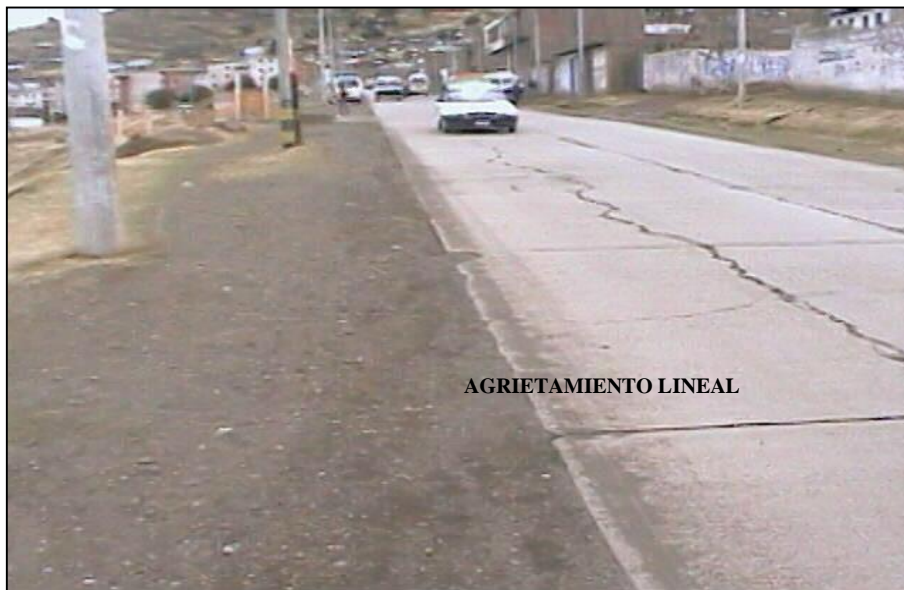
Figura N°11. Agrietamiento lineal de severidad alta

- Para el deterioro tipo (Agrietamiento lineal) de severidad alta se presenta en cuatro paños, la densidad es:

Usando la Figura B.2.8 (Anexo 2) se busca 20 en la línea de densidad de deterioro. Se sigue en forma vertical hasta la curva A (alta severidad), luego se sigue en forma horizontal hacia la izquierda para obtener el Valor Deducido de 30(treinta).

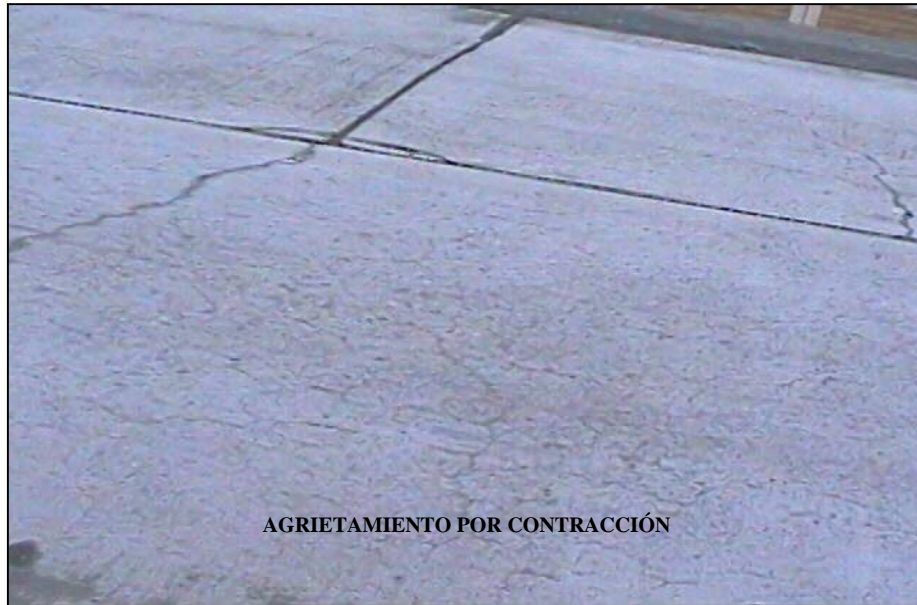
Figura N°12. *Agrietamiento de Contracción*

- Para el deterioro tipo (Agrietamiento por contracción) el manual no define niveles de severidad, se presentan en siete paños, la densidad es:

Usando la Figura B.2.6 (Anexo 2) se busca 35 en la línea de densidad de deterioro. Se sigue en forma vertical hasta la curva única, luego se sigue en forma horizontal hacia la izquierda para obtener el Valor Deducido de 1(uno).

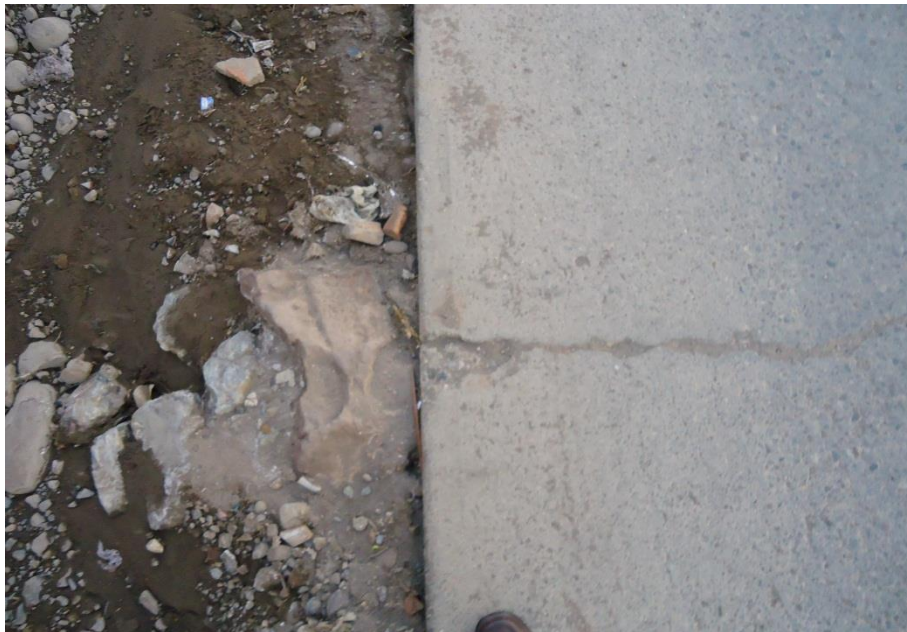
Figura N°13. Deterioro de Berma

$$\frac{6 (\text{paños}) \times 100 \%}{20 (\text{paños})} = 30 \%$$

Usando la Figura B.2.7 (Anexo 2) se busca 30 en la línea de densidad de deterioro. Se sigue en forma vertical hasta la curva M (Media severidad), luego se sigue en forma horizontal hacia la izquierda para obtener el Valor Deducido de 12(doce).

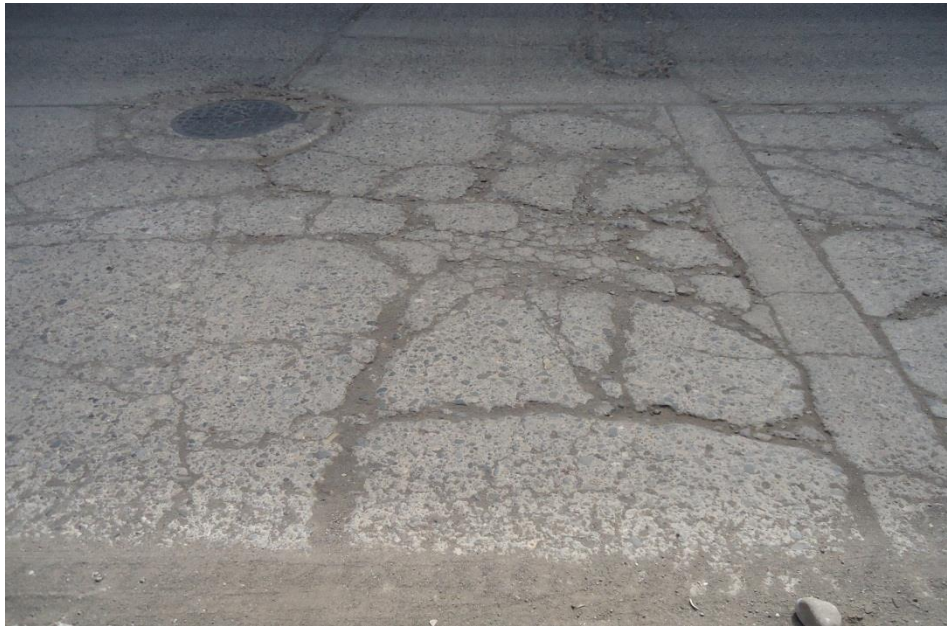
Figura N°14. Losas divididas

- Para el deterioro tipo (Losas divididas) de severidad baja se presenta en siete paños, la densidad es:

Usando la Figura B.2.3 (Anexo B) se busca 35 en la línea de densidad de deterioro. Se sigue en forma vertical hasta la curva B (Baja severidad), luego se sigue en forma horizontal hacia la izquierda para obtener el Valor Deducido de 32 (treinta y dos).

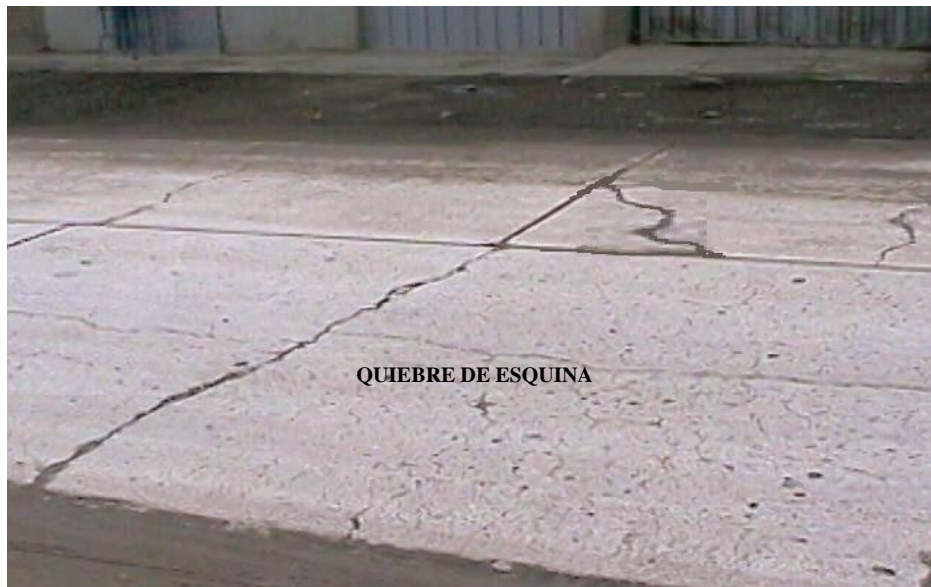
Figura N°15. *Quiebre de Esquina.*

- Para el deterioro tipo (Quiebre de esquina) de severidad media se presenta en un paño, la densidad es:

Usando la Figura B.2.2 (Anexo 2) se busca 5 en la línea de densidad de deterioro. Se sigue en forma vertical hasta la curva M (Media severidad), luego se sigue en forma horizontal hacia la izquierda para obtener el Valor Deducido de 8 (ocho).

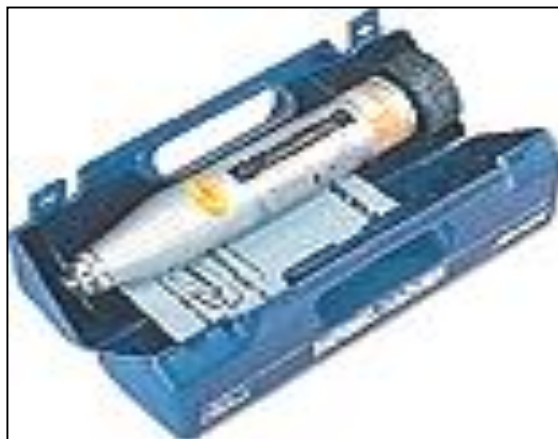
Figura N°18. Esclerómetro.

Este método consiste básicamente en la utilización de un aparato (esclerómetro) que impacta sobre la superficie del concreto mediante una cierta masa y energía, y se mide el rebote de esta masa. Luego mediante el valor del rebote y unas tablas se determina la resistencia a la compresión del concreto. El método cumple con la norma ASTM C 805-85 y posee la ventaja de ser un método rápido, sencillo, relativamente barato y se evalúa la superficie del concreto que, además de estar sometida a tensiones de compresión/tracción debido a flexión, está sometida a desgaste debido al tráfico.

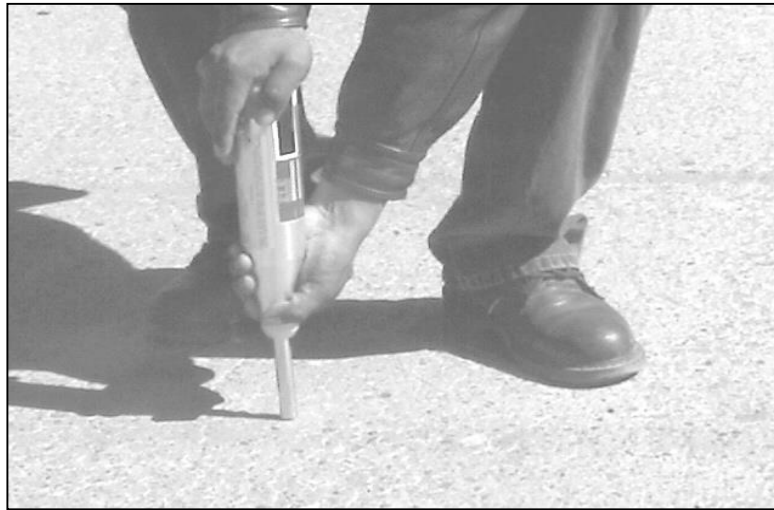
Figura N°18.2. Ensayo con el equipo de esclerómetro

El ensayo se efectúa apretando el percutor contra la superficie a examinar, hasta que el martillo, impulsado por un resorte, se descargue sobre el percutor. Después del golpe, el martillo rebota una cierta distancia, la cual se indica por una aguja en una escala graduada. La lectura de la posición de la aguja representa la medida del retroceso en porcentaje del avance del martillo.

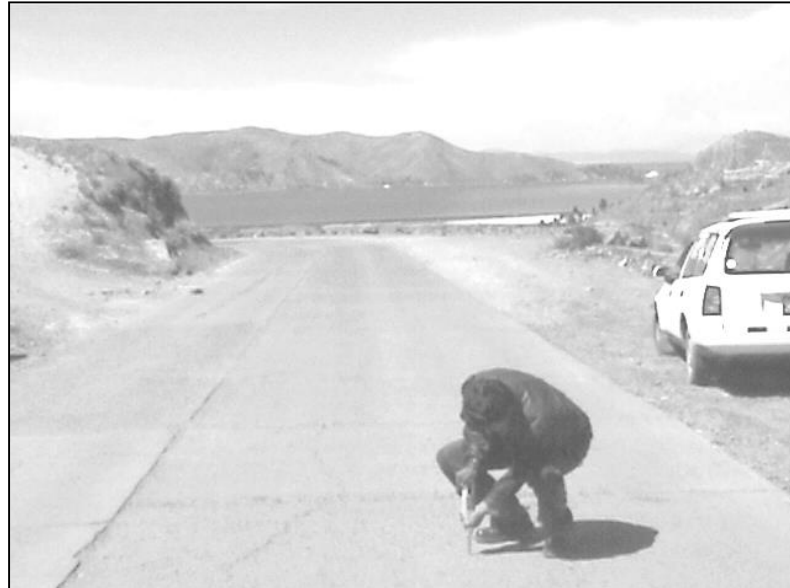
Figura N°18.3. Ensayo con el equipo de esclerómetro

Para determinar la resistencia a la compresión del concreto de la losa del pavimento de la carretera, los puntos de aplicación se distribuyeron uniformemente a una distancia de 250 m en los márgenes derecho e izquierdo a lo largo de la carretera.

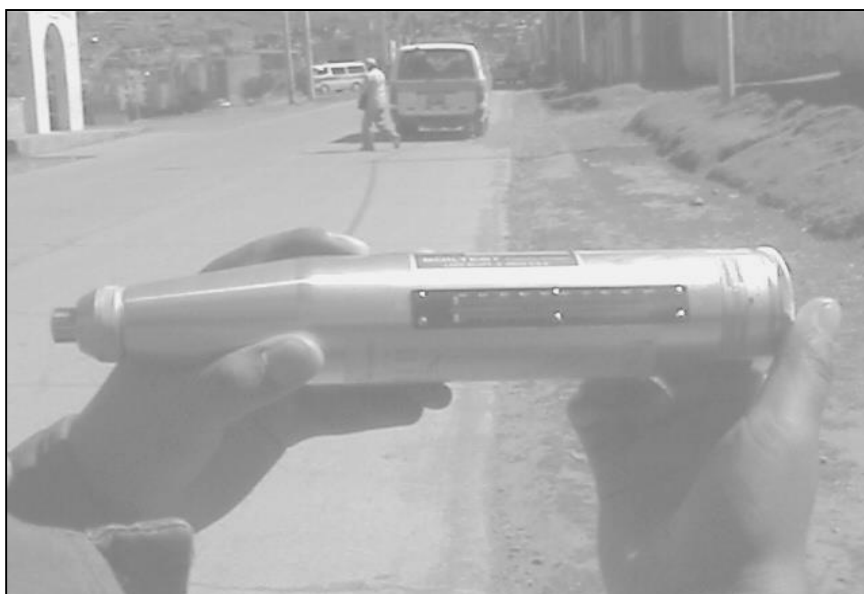
***Figura N°18.4.
Vista Lateral
Esclerómetro
en campo.***

Por punto de ensayo, se registró 8 lecturas las cuales se encuentra detallados en el formato utilizado en la presente evaluación (Formato 18-a).
