**MEJORAMIENTO Y REHABILITACION DE LA CARRETERA
TANATAMAYO CARPA PROVINCIA DE HUAMALIES REGION DE
HUANUCO 2020**

TESIS:

**PARA OPTAR EL TITULO PROFESIONAL DE
INGENIERO CIVIL**

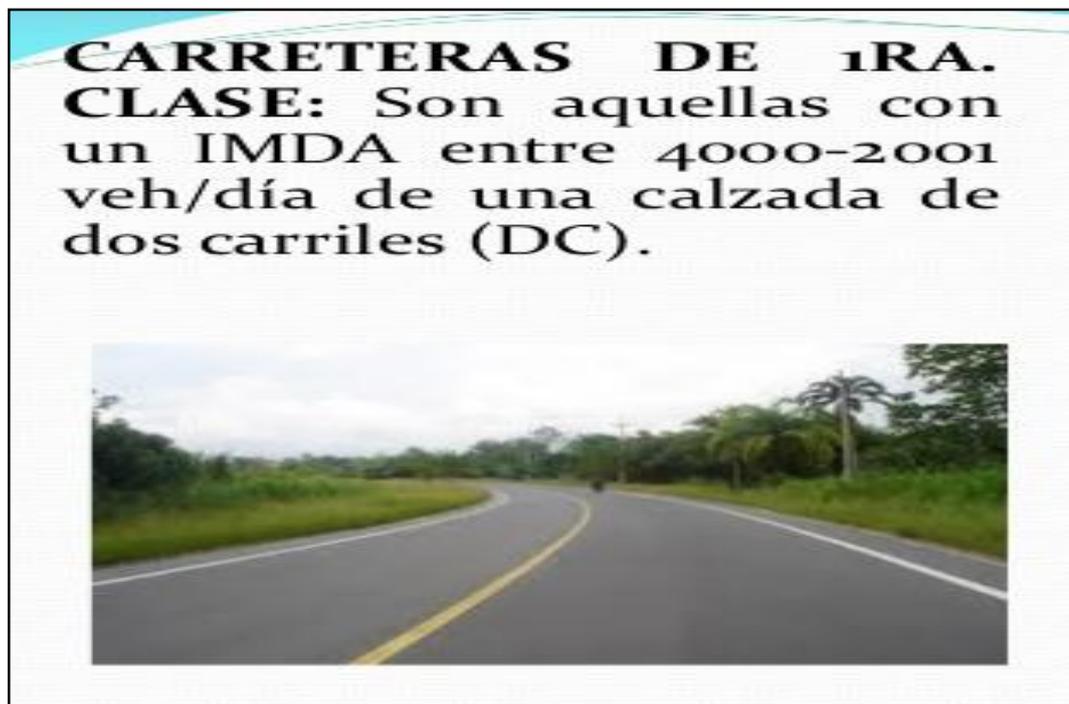
FIGURA N°01 CARRETERA DE PRIMERA CLASE

Son carreteras con un IMDA entre 4.000 y 2.001 veh/día, de con una calzada de dos carriles de 3,60 m de ancho como mínimo. Puede tener cruces o pasos vehiculares a nivel y en zonas urbanas es recomendable que se cuente con puentes peatonales o en su defecto con dispositivos de seguridad vial, que permitan velocidades de operación, con mayor seguridad. La superficie de rodadura de estas carreteras debe ser pavimentada. (Diseño Geométrico, DG-2018, 2018 p.12)

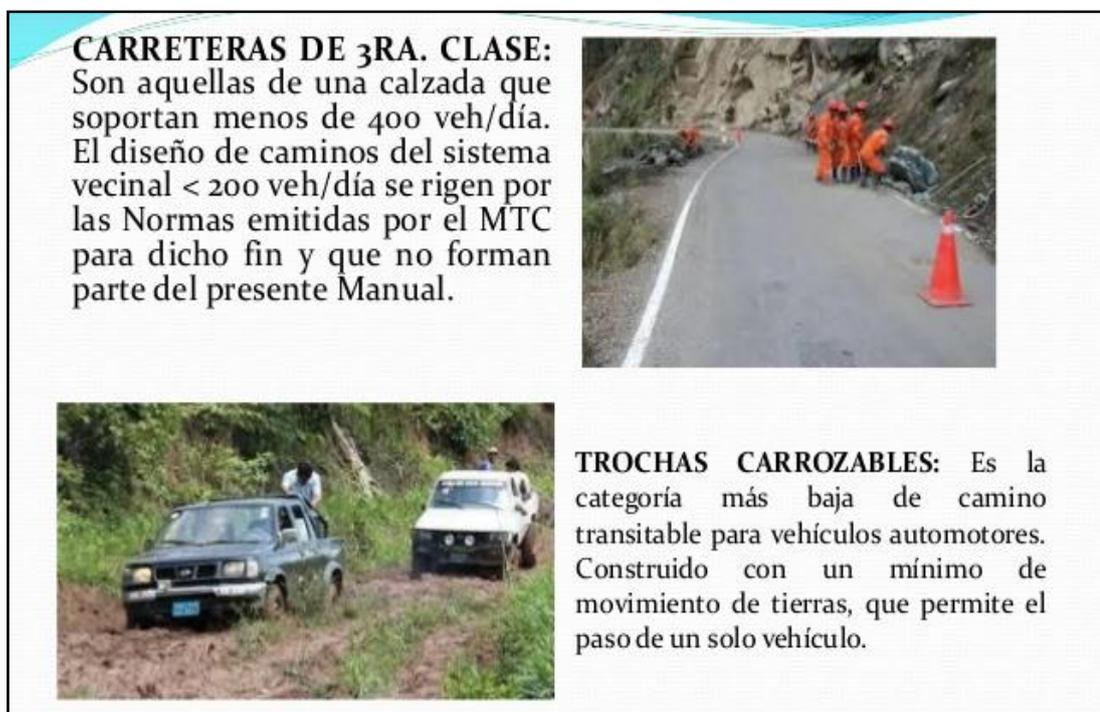
FIGURA N°03 CARRETERAS DE TERCERA CLASE

La superficie de rodadura puede ser afirmada o sin afirmar. (Diseño Geométrico, DG-2018, 2018 p.13)

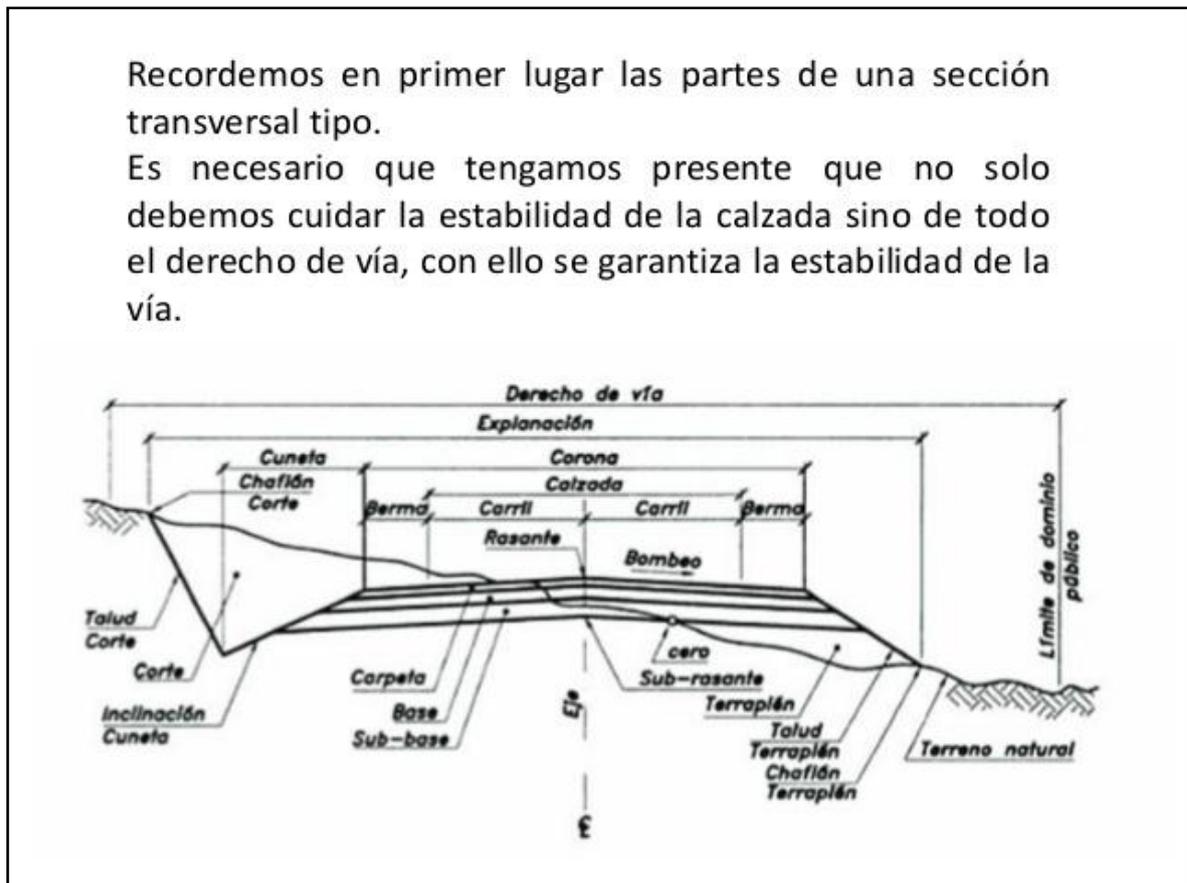
Recordemos en primer lugar las partes de una sección transversal tipo.

Es necesario que tengamos presente que no solo debemos cuidar la estabilidad de la calzada sino de todo el derecho de vía, con ello se garantiza la estabilidad de la vía.

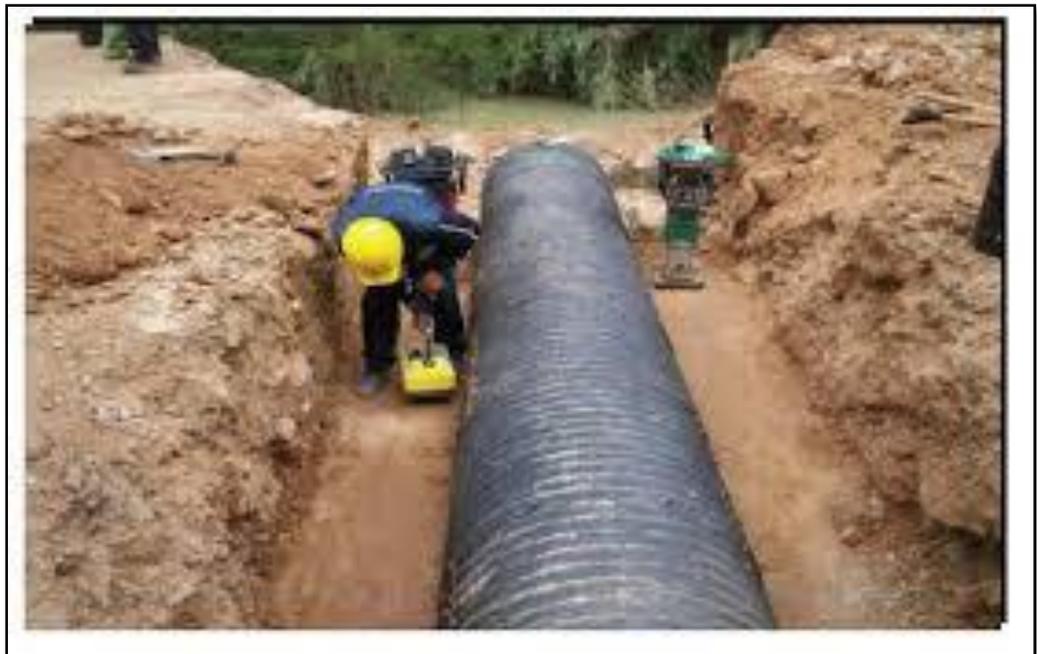
FIGURA N°10 DRENAJE DE UNA CARRETERA

Para el presente proyecto en el estudio hidrológico y drenaje consiste en la verificación de sus capacidades de evacuación. En el caso de insuficiencia en capacidad de evacuación de las descargas se determinaran los caudales de diseño respectivo para el rediseño hidráulico de la estructura.

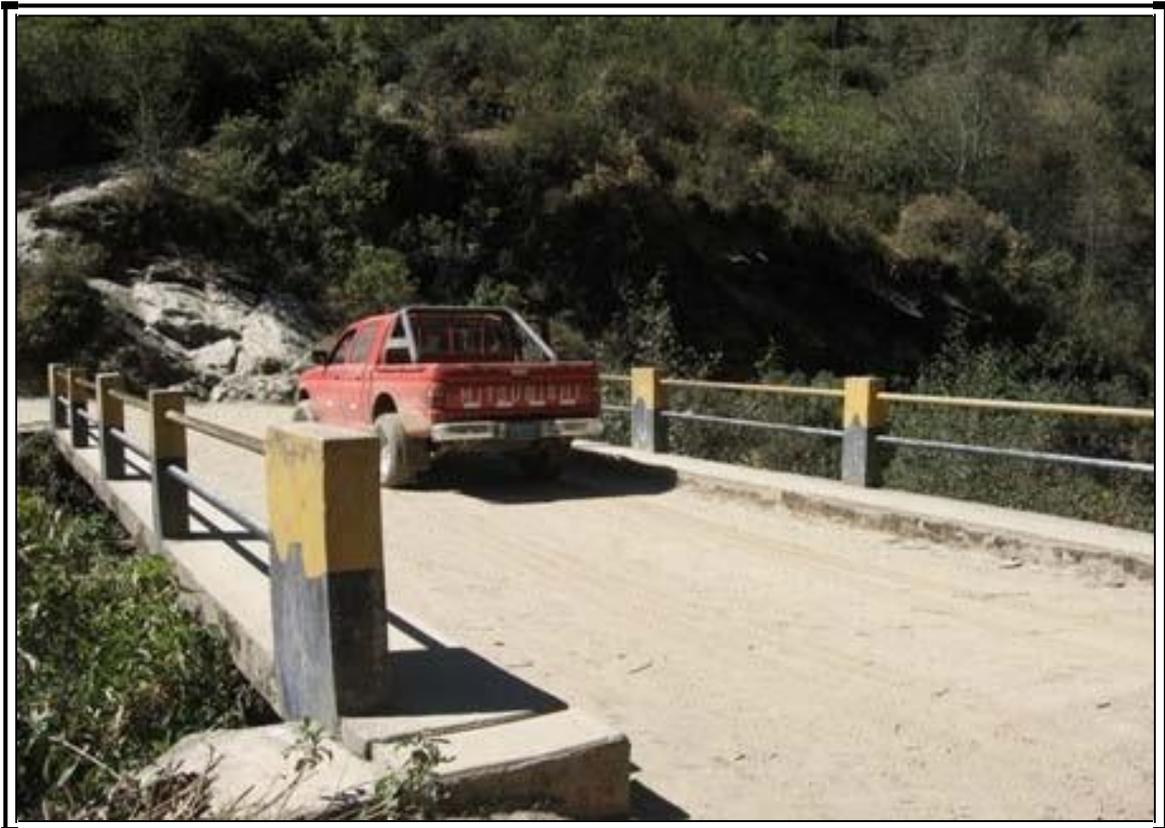
Figura N°01 Se observa en la figura el puente tanatamayo Km.1+700

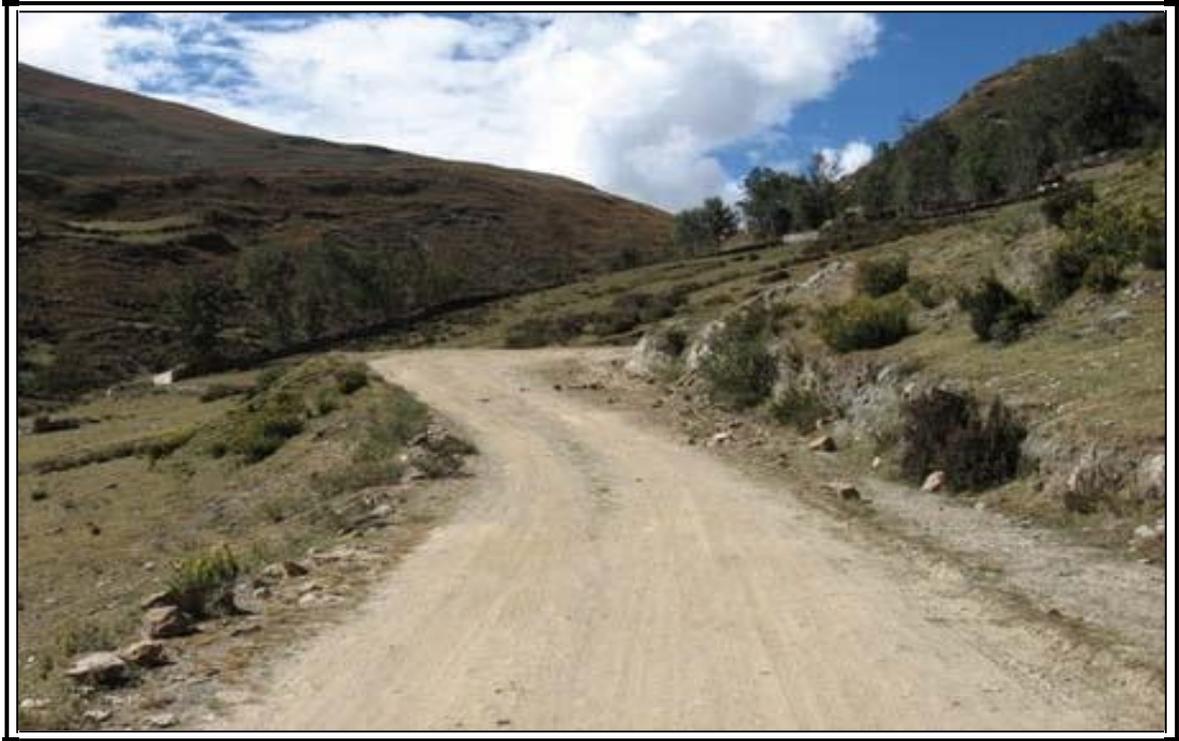
Figura N°03 se observa en la figura el mal estado de la plataforma

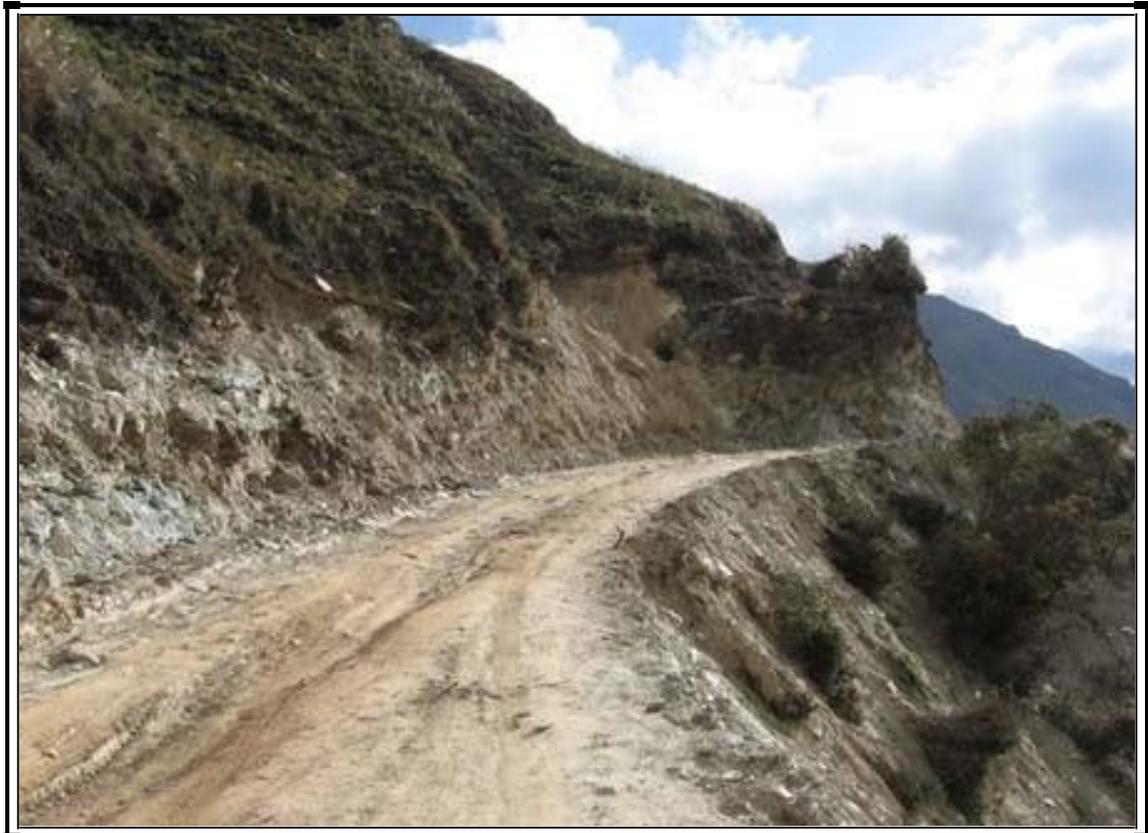
Figura N°04 se observa en la figura el mal estado de la plataforma
