UNIVERSIDAD PRIVADA DE TRUJILLO
CARRERA PROFESIONAL DE INGENIERIA CIVIL

**DISEÑO DE LA TROCHA CARROZABLE PARA CASERIOS
CHACUA Y CHARAC DISTRITO DE SAN RAFAEL PROVINCIA DE
AMBO REGION HUANUCO 2020**

**PARA OPTAR EL TITULO PROFESIONAL DE
INGENIERO CIVIL**

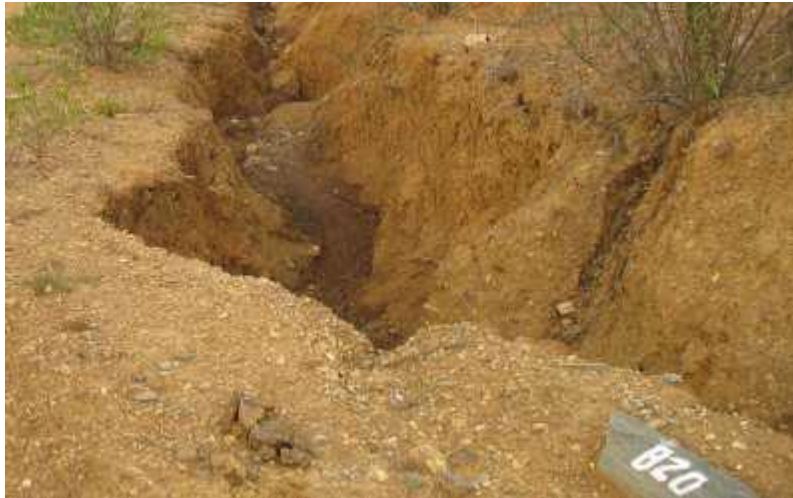
FIGURA N^a 04: Erosión de los suelos causado por derrumbes

- ✓ **Erosión inducida o antrópica**
La erosión antrópica, progresivamente reduce formas de vida, inclusive consigue eliminarlos, ocasionando alteración del ecosistema. Por ejemplo, la eliminación de la capa vegetal en diferentes modalidades como la quema de vegetación que causa el efecto invernadero, tala de bosques, remoción de tierra, etc., conducen a la deforestación, originando cambios en la superficie. La remoción de tierras por la ejecución de obras civiles (camino, canales, etc.) y la explotación de canteras, devastan la cobertura vegetal, importante para la estabilidad de los suelos y las laderas. Erosión de cuneta, se desestabilizó el talud en el lado izquierdo

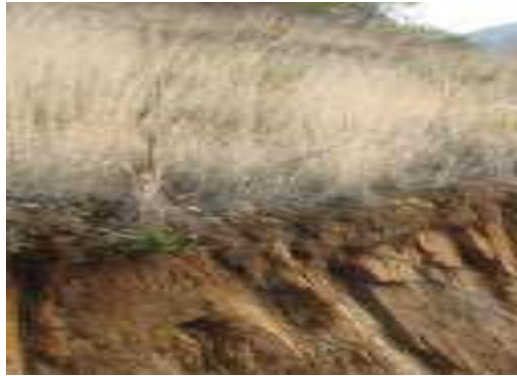
FIGURA N^o 05: Afloramiento de sedimentos cuaternarios

- ✓ **Depósitos residuales.** - Es el suelo derivado de la meteorización y descomposición de la roca in situ, el cual no ha sido transportado de su localización original (Blight, 1997). Sus propiedades generalmente son controladas por la fábrica micro ó macro, las juntas y demás detalles estructurales heredados de la masa de roca original. La exposición de los depósitos residuales supera el 80% de la zona de estudio.

Fuente: Tramos Chacua- Charac km. 2+560

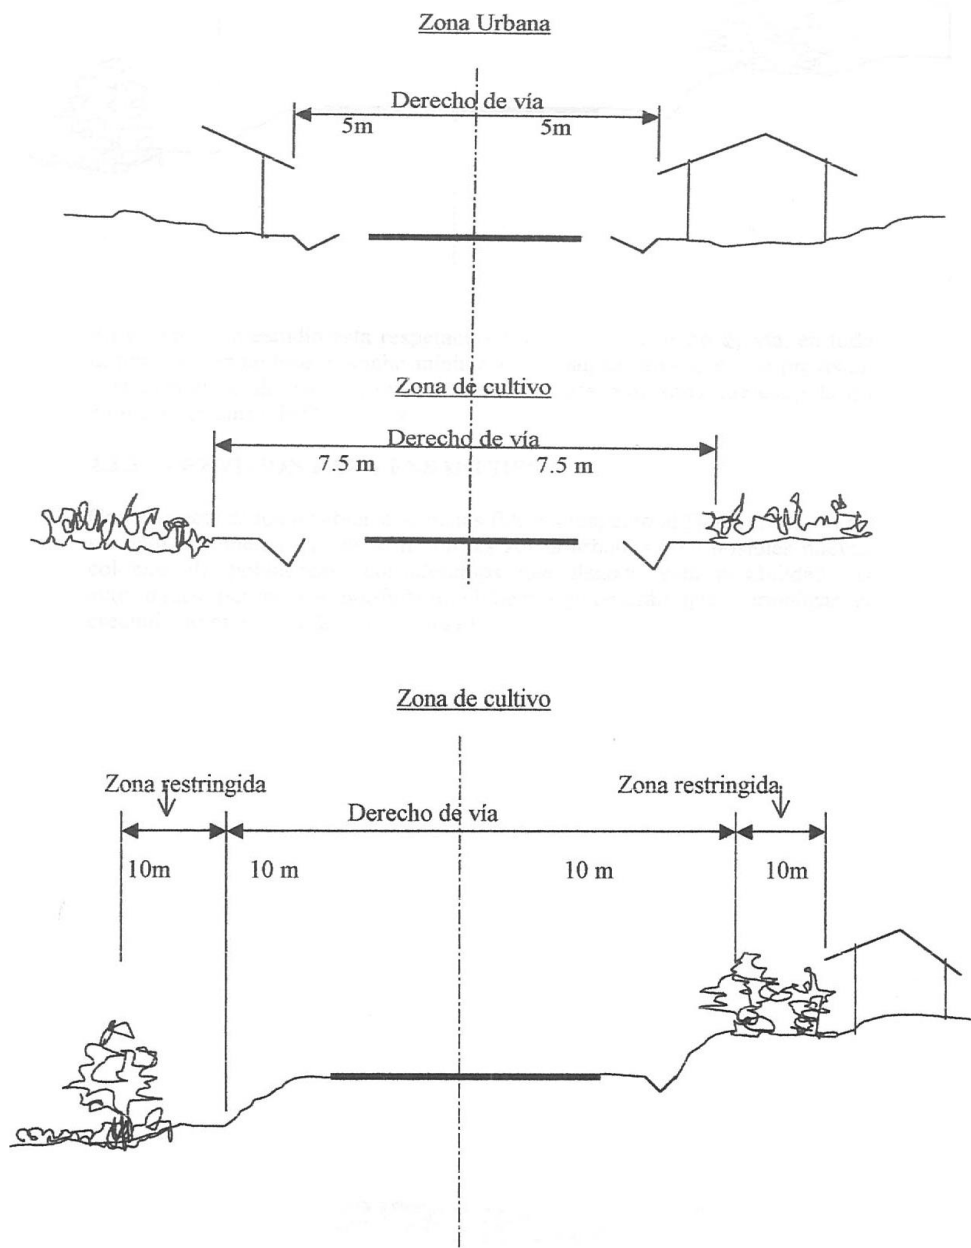
FIGURA N° 07: Ancho Mínimo

- a). En zonas de propiedad privada se considera necesario de adquirir 20.00m. en zonas en que sea necesario adquirir el terreno privada.

Según la norma peruana, se considera como ancho mínimo de la faja de dominio de 20m. pues de la zona por donde pasa la carretera es de propiedad fiscal, en la mayor parte del tramo de carretera.

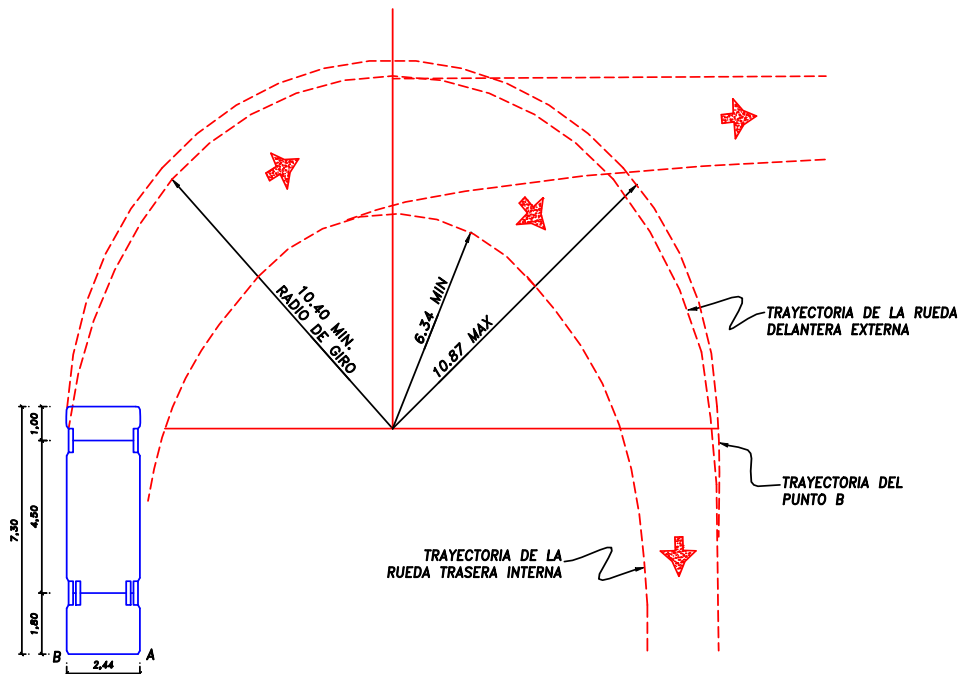
Radios De Giro Para Diferentes Tipos De Vehículos.

Los valores del Radio, Velocidad Directriz, Peralte y Coeficiente de fricción lateral se tomarán de la tabla de radio mínimos, NTDCV)

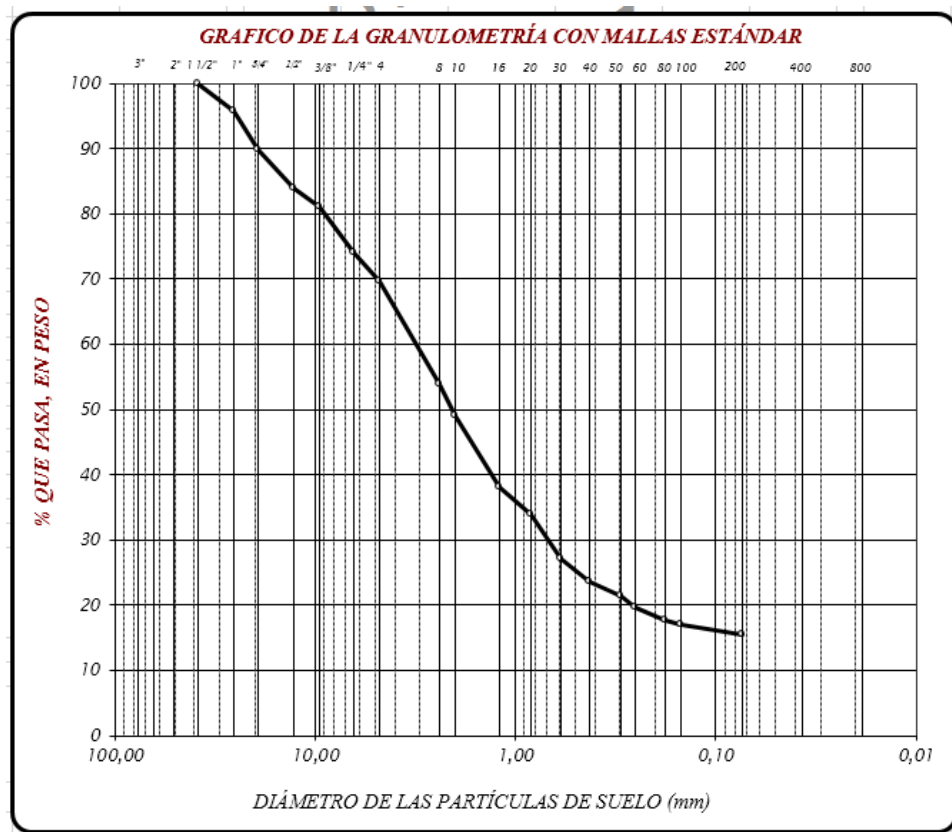
Tabla Nº .. Calicata 03, Prog. Km. 2+500

TAMIZ Nº	DIÁMETRO (mm)	PESO RETENIDO	% RETENIDO PARCIAL	% RETENIDO ACUMULADO	% QUE PASA	TAMAÑO MÁXIMO
3"	76,200					DESCRIPCIÓN DE LA MUESTRA Grava limosa con material granular equivalente a: 84,61%
2 1/2"	63,500					
2"	50,800					
1 1/2"	38,100				100,00	
1"	25,400	95,0	4,36	4,36	95,64	
3/4"	19,050	126,0	5,79	10,15	89,85	LIMITES DE CONSISTENCIA Limite Líquido = N. P. Limite Plástico = N. P. Índice Plástico = N. P. Coeficiente de Curvatura = N. P. Coeficiente de Uniformidad = N. P. CLASIFICACIÓN SUCS : GM AASHTO : A1-b(0) OBSERVACIONES % de grava = 46,07% % de arena = 38,54% % de limo y arcilla = 15,39% % de humedad = 5,51%
1/2"	12,700	132,0	6,06	16,21	83,79	
3/8"	9,525	62,0	2,85	19,06	80,94	
1/4"	6,350	152,0	6,98	26,05	73,95	
No 4	4,760	94,0	4,32	30,36	69,64	
No 8	2,380	342,0	15,71	46,07	53,93	
No 10	2,000	109,0	5,01	51,08	48,92	
No 16	1,190	235,0	10,79	61,87	38,13	
No 20	0,840	94,0	4,32	66,19	33,81

No 30	0,590	146,0	6,71	72,90	27,10	
No 40	0,426	76,0	3,49	76,39	23,61	
No 50	0,297	49,0	2,25	78,64	21,36	
No 60	0,250	39,0	1,79	80,43	19,57	
No 80	0,177	42,0	1,93	82,36	17,64	
No 100	0,149	12,0	0,55	82,91	17,09	
No 200	0,074	37,0	1,70	84,61	15,39	
CAZOLETA	0,000	335,0	15,39	100,00	0,00	
TOTAL		2177,0	100,00

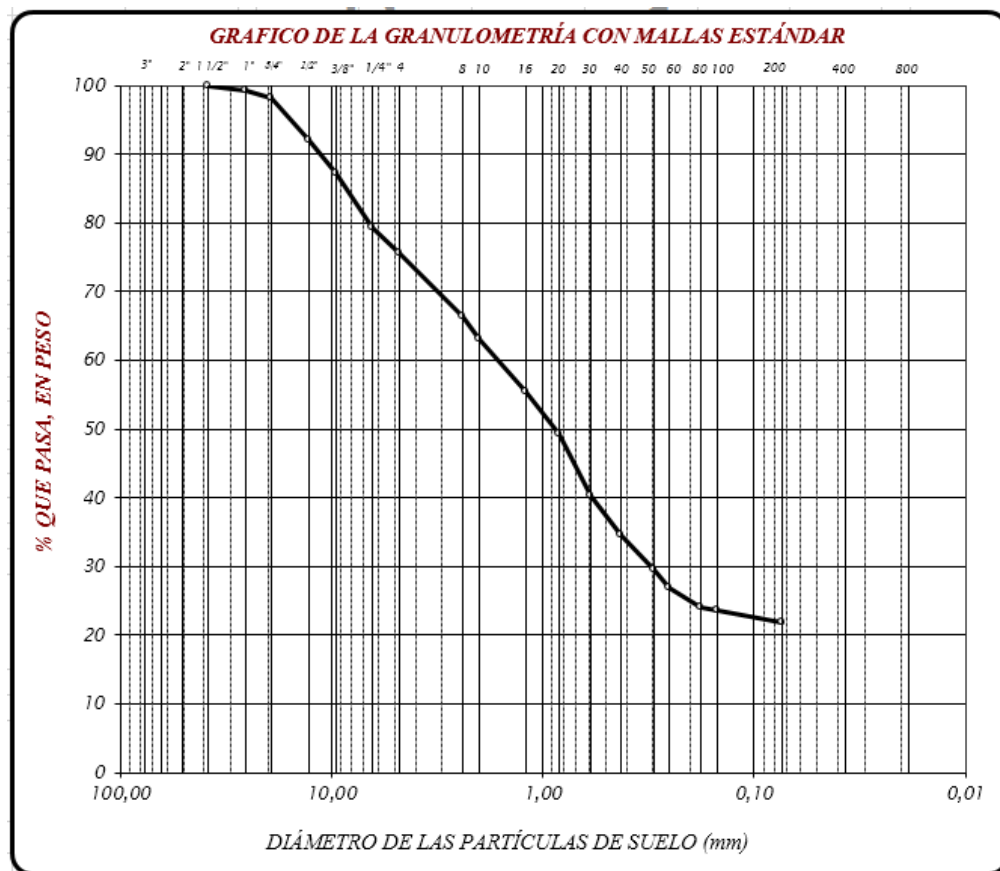
Tabla Nº .. Calicata 04, Prog. Km. 4+500

TAMIZ Nº	DIÁMETRO (mm)	PESO RETENIDO	% RETENIDO PARCIAL	% RETENIDO ACUMULADO	% QUE PASA	TAMAÑO MÁXIMO
3"	76,200					DESCRIPCIÓN DE LA MUESTRA Arena limosa con material granular equivalente a: 78,25%
2 1/2"	63,500					
2"	50,800					
1 1/2"	38,100				100,00	
1"	25,400	19,0	0,87	0,87	99,13	
3/4"	19,050	22,0	1,00	1,87	98,13	LIMITES DE CONSISTENCIA Limite Líquido = 23,2 Limite Plástico = 20,2 Indice Plástico = 3,0 Coeficiente de Curvatura = N. P. Coeficiente de Uniformidad = N. P.
1/2"	12,700	134,0	6,11	7,98	92,02	
3/8"	9,525	106,0	4,83	12,81	87,19	
1/4"	6,350	173,0	7,89	20,70	79,30	
No 4	4,760	84,0	3,83	24,53	75,47	
No 8	2,380	199,0	9,07	33,61	66,39	
No 10	2,000	71,0	3,24	36,84	63,16	
No 16	1,190	172,0	7,84	44,69	55,31	
No 20	0,840	134,0	6,11	50,80	49,20	
No 30	0,590	197,0	8,98	59,78	40,22	
No 40	0,426	124,0	5,65	65,44	34,56	CLASIFICACIÓN SUCS : SM AASHTO : AI-b(0)
No 50	0,297	111,0	5,06	70,50	29,50	
No 60	0,250	60,0	2,74	73,23	26,77	OBSERVACIONES % de grava = 33,61% % de arena = 44,64% % de limo y arcilla = 21,73% % de humedad = 7,34%

No 80	0,177	58,0	2,64	75,88	24,12	
No 100	0,149	11,0	0,50	76,38	23,62	
No 200	0,074	41,0	1,87	78,25	21,75	
CAZOLETA	0,000	477,0	21,75	100,00	0,00	
TOTAL		2193,0	100,00

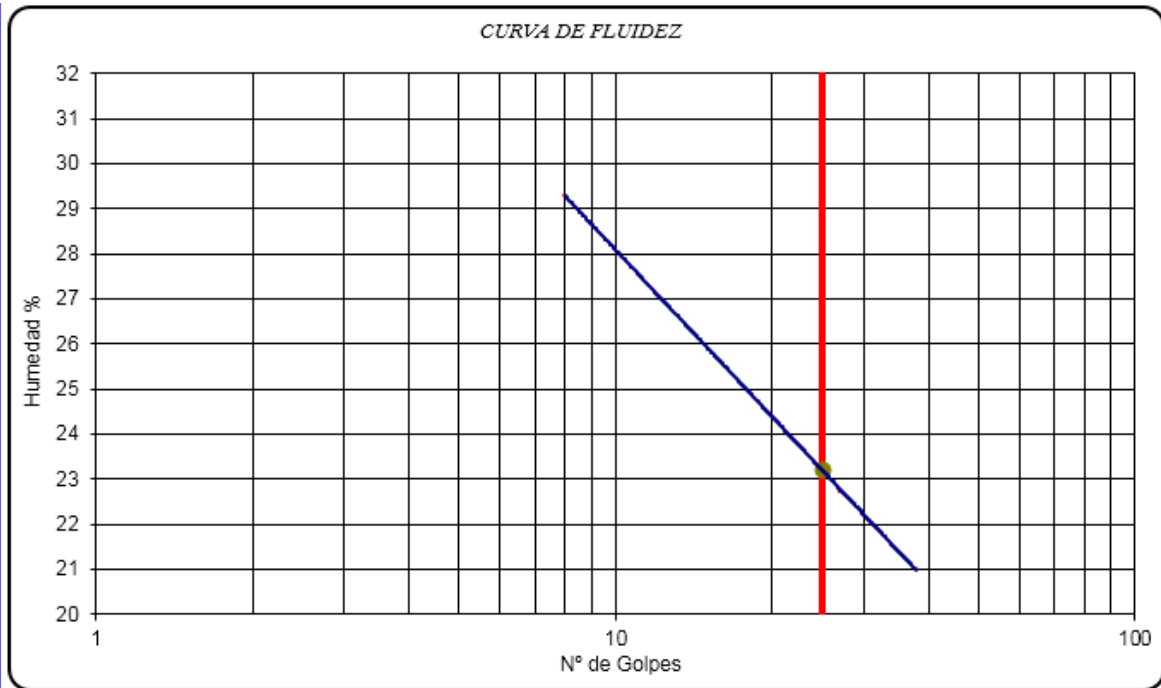
Tabla Nº .. Límite de consistencia C-03, Prog. Km. 2+500

LIMITES DE CONSISTENCIA ASTM D - 423

MUESTRA	01	02	03
Suelo Humedo + Tarro	6,511	6,601	7,166
Suelo seco + Tarro	5,880	5,932	6,599
Peso de Tarro	2,665	2,648	2,675
Peso del Agua	0,631	0,669	0,767
Peso de Suelo Seco	3,215	3,284	3,726
HUMEDAD %	19,616	20,362	20,592

CURVA DE FLUIDEZ

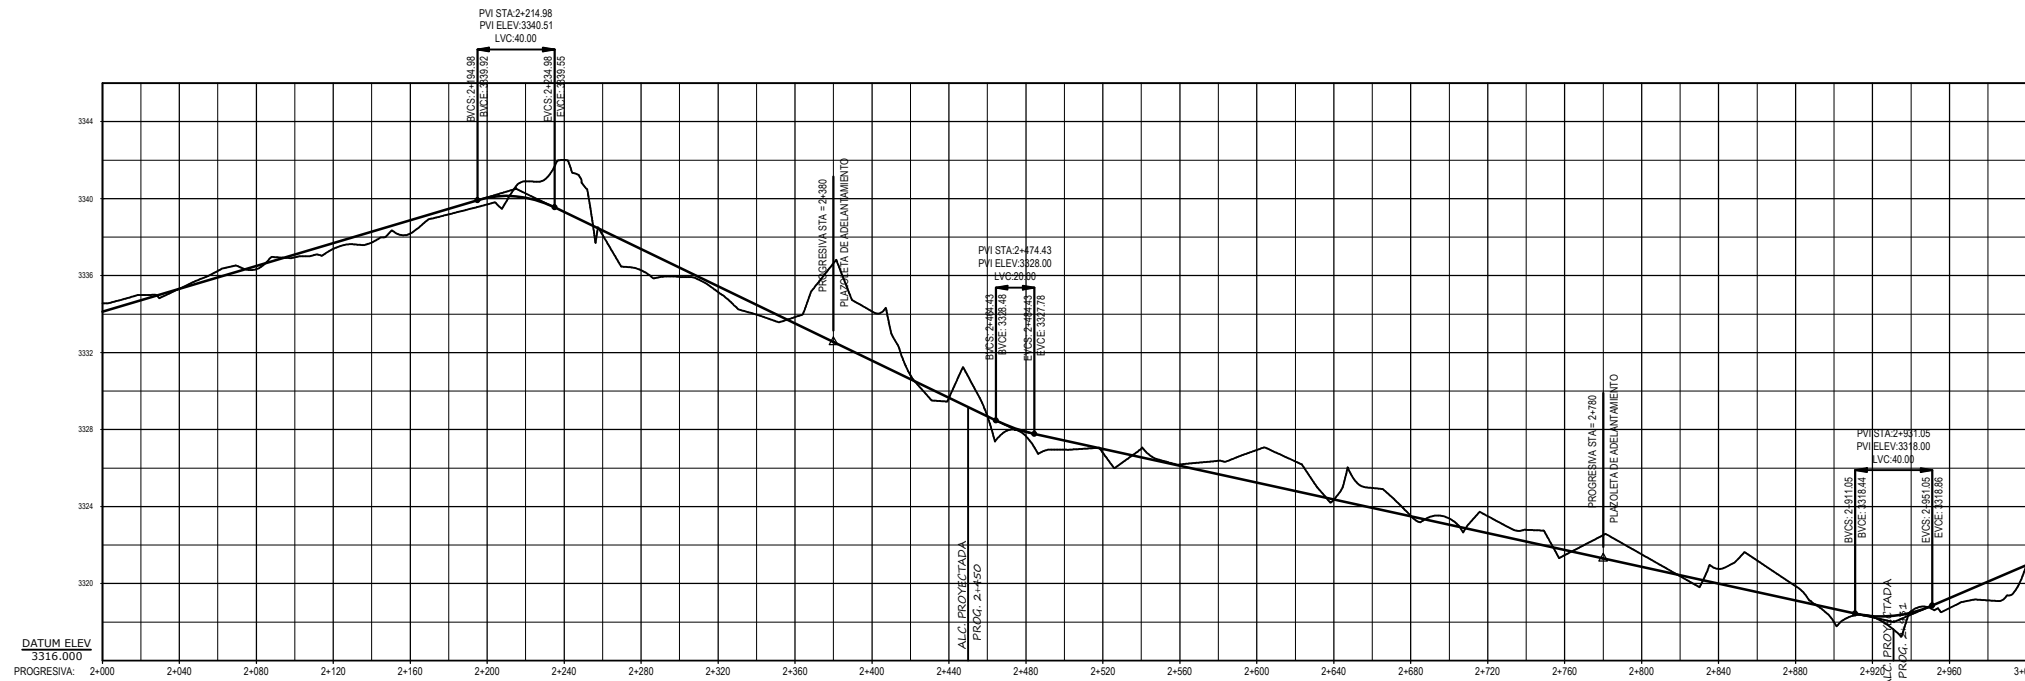
LAMINA N°: PP-03

ELEMENTOS DE CURVA

Plano de Planimetría

PENDIENTE	40.00	40.00	20.00	40.00	40.00
COTA DE SUB-RASANTE	3354.72	3353.31	3351.91	3350.50	3349.10
COTA DE TERRENO	3354.99	3353.58	3352.18	3350.77	3349.37
ALTURA DE CORTE	0.27	0.27	0.27	0.27	0.27
ALTURA DE RELLENO	0.00	0.27	0.27	0.27	0.27
ALINEAMIENTO HORIZONTAL	L=19.59m R=20m	L=4.62m R=100m	L=17.14m R=100m	L=22.54m R=100m	L=46.07m R=200m
TIPO DE TERRENO	TIERRA DURA

Plano de Perfil Longitudinal

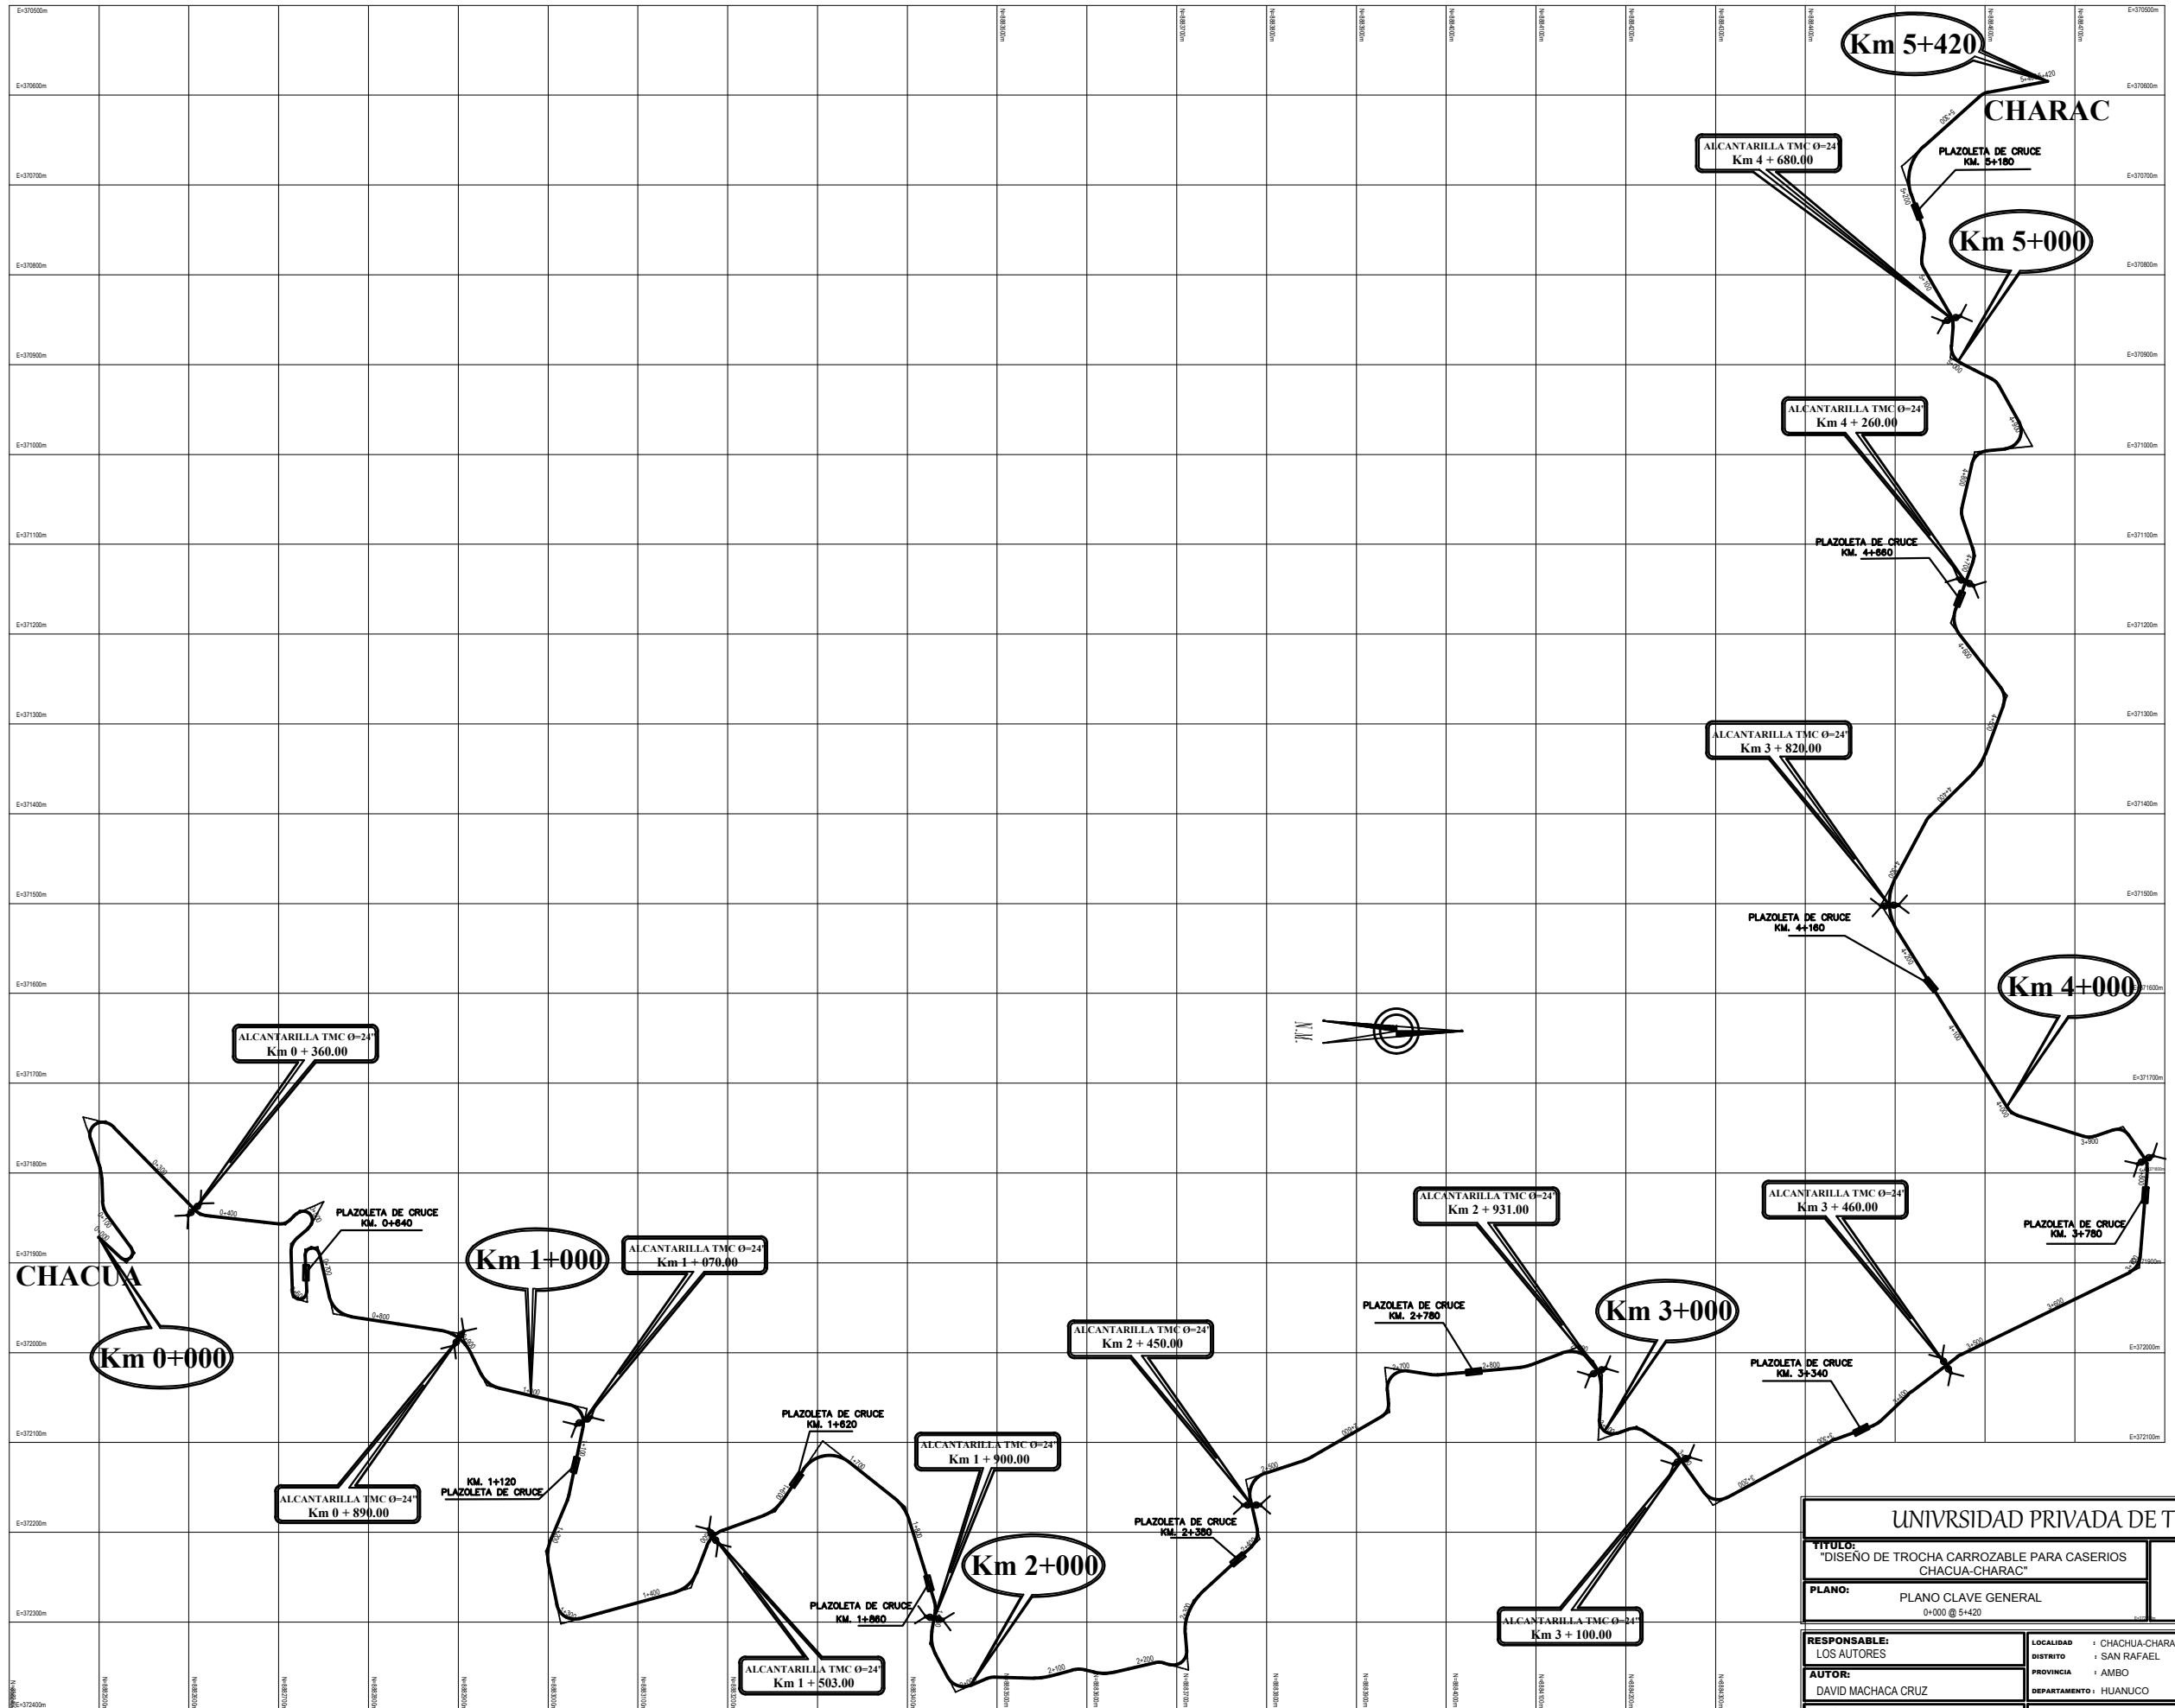
LÁMINA N°:
PC-01

UNIVERSIDAD PRIVADA DE TRUJILLO	
TÍTULO: "DISEÑO DE TROCHA CARROZABLE PARA CASERIOS CHACUA-CHARAC"	
PLANO: PLANO CLAVE GENERAL 0+000 @ 5+420	
RESPONSABLE: LOS AUTORES	LOCALIDAD: CHACUA-CHARAC
AUTOR: DAVID MACHACA CRUZ	DISTRITO: SAN RAFAEL
AUTOR: EDY RENZO TITO CANO	PROVINCIA: AMBO
	DEPARTAMENTO: HUANUCO
	FECHA: AGOSTO 2020 INDICADA
	ESCALA: INDICADA
