UNIVERSIDAD PRIVADA DE TRUJILLO
CARRERA PROFESIONAL DE INGENIERIA CIVIL

**DISEÑO DE INFRAESTRUCTURA PRODUCTIVA PARA
GANADO VACUNO EN LOCALIDAD DE MAMANIHUAYTA
DISTRITO DE COPORAQUE PROVINCIA ESPINAR REGION
CUSCO 2021**

**PARA OPTAR EL TITULO PROFESIONAL DE
INGENIERO CIVIL**

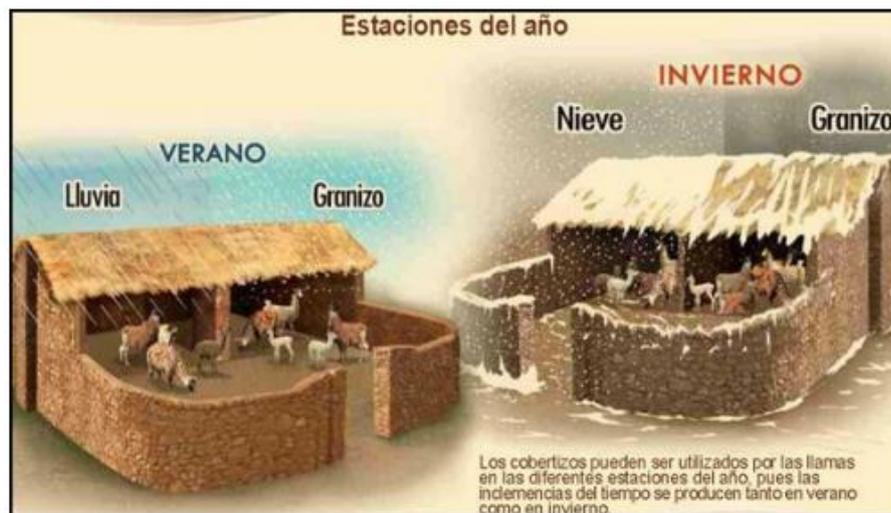
FIGURA N° 01: Diseño de infraestructura productiva

Conocidas también como cobertizo, se define como construcciones desinados para proteger y/o abrigo de las inclemencias climatológicas, así como de las lluvias, granizadas, nevadas, granizada, nevadas y heladas para prevenir los riesgos de mortalidad en los animales adultos en principal las crías. Se debe de considerar los criterios técnicos:

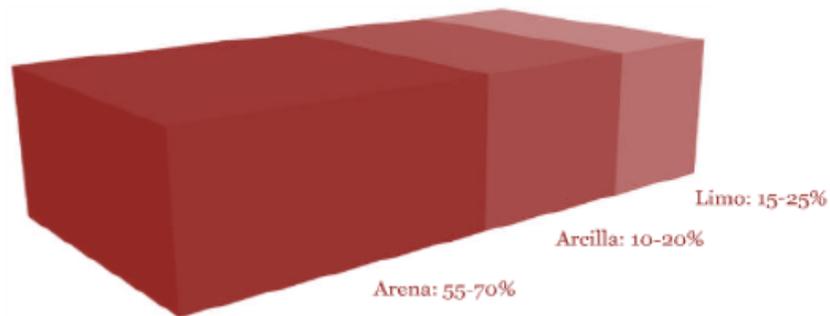
FIGURA N^a 03: Composición del adobe

Debe contener limo de 15 a 25%, aren de 55 a 70%

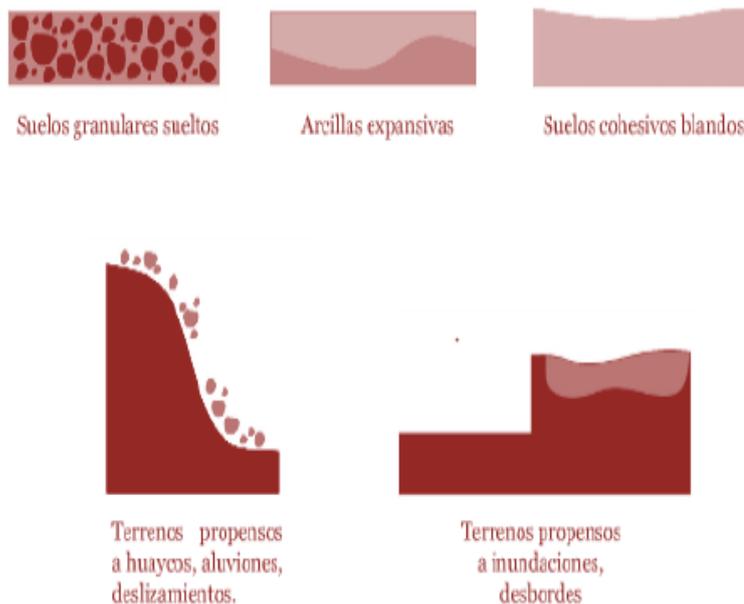
FIGURA N^a 04: Limitación en construcción del adobe

En suelos granulares sueltos, arcillas expansivas, suelos cohesivos blandos, terrenos a huaycos, terrenos propensos, aluviones e inundaciones no se puede construir con adobe, esta es uno de los factores limitantes a tener en cuenta.

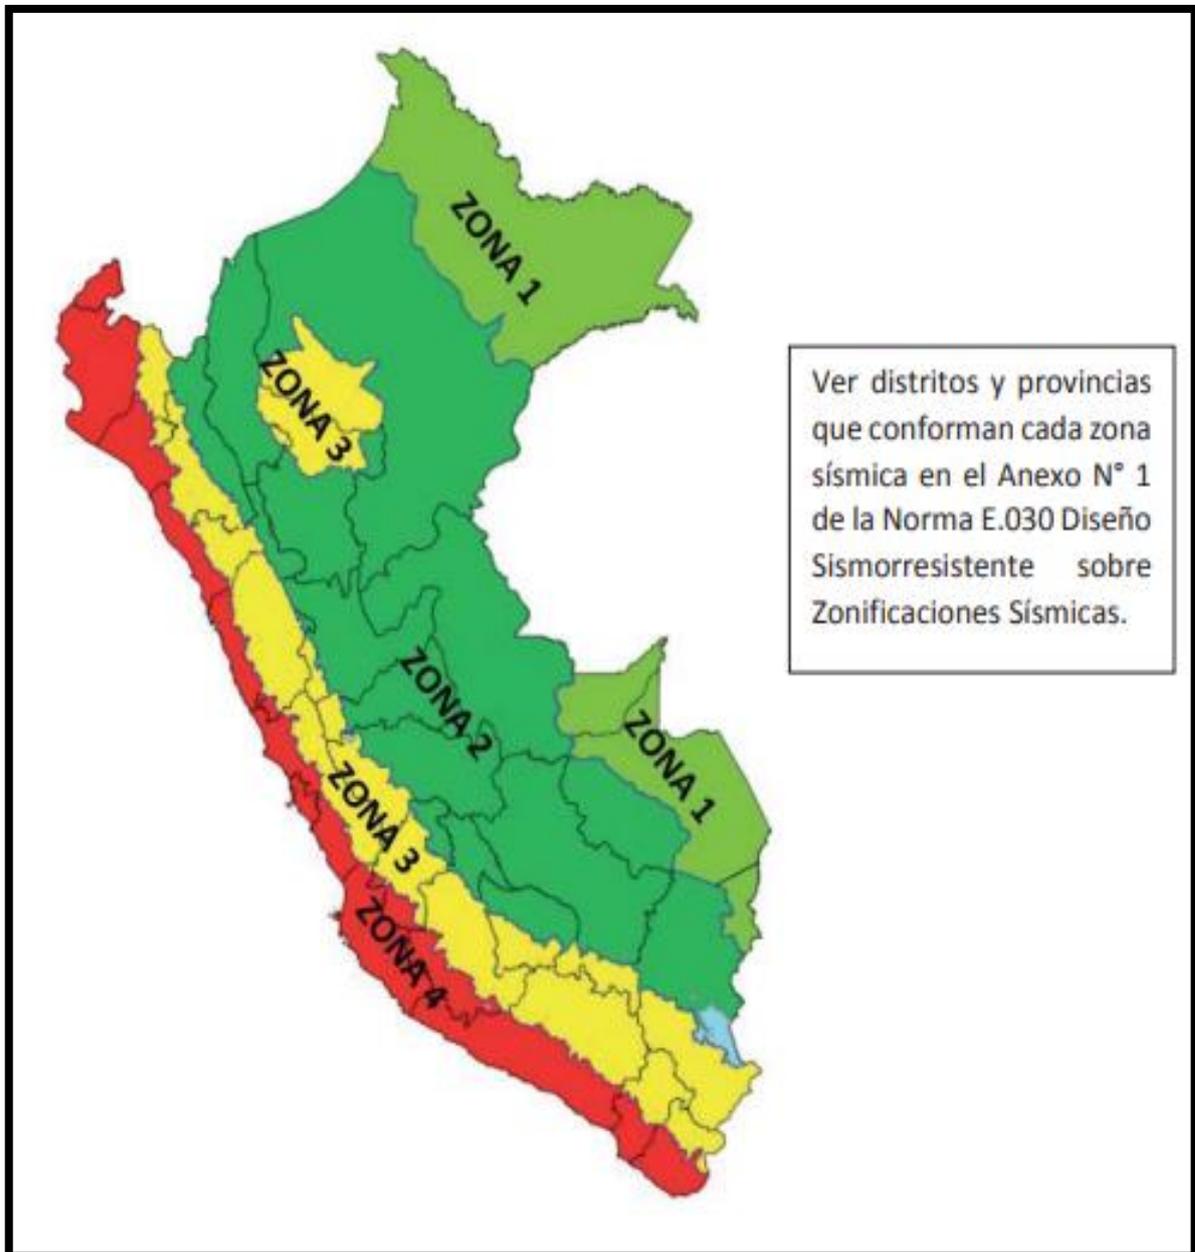
FIGURA N° 05: Mapa de zonificación sísmica

- ✓ Zona sísmica 1: dos pisos
- ✓ Zona sísmica 2: dos pisos
- ✓ Zona sísmica 3: un solo piso

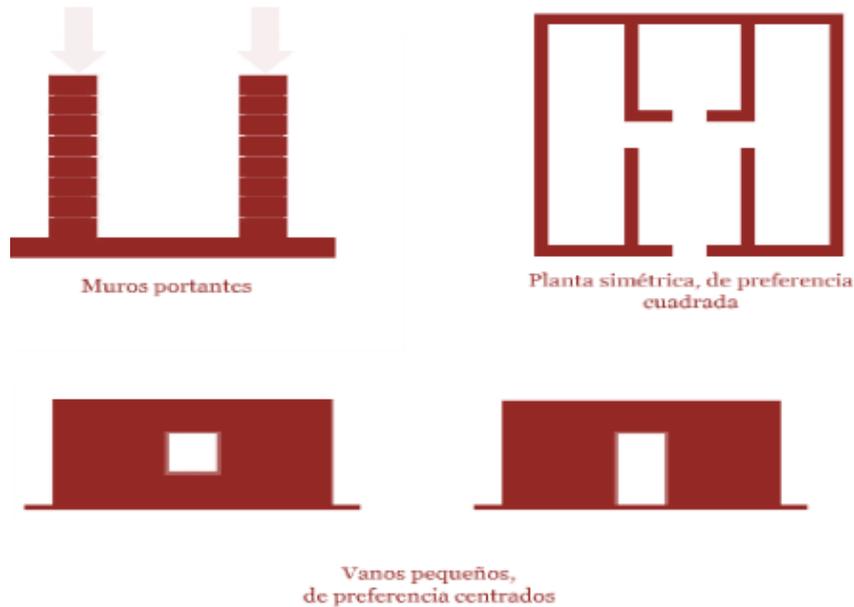
FIGURA Nª 06: Configuración de construcción

La Configuración. - los muros portantes en planta simétrica, por criterio técnico debe ser en forma cuadrada vanos pequeños y centradas.

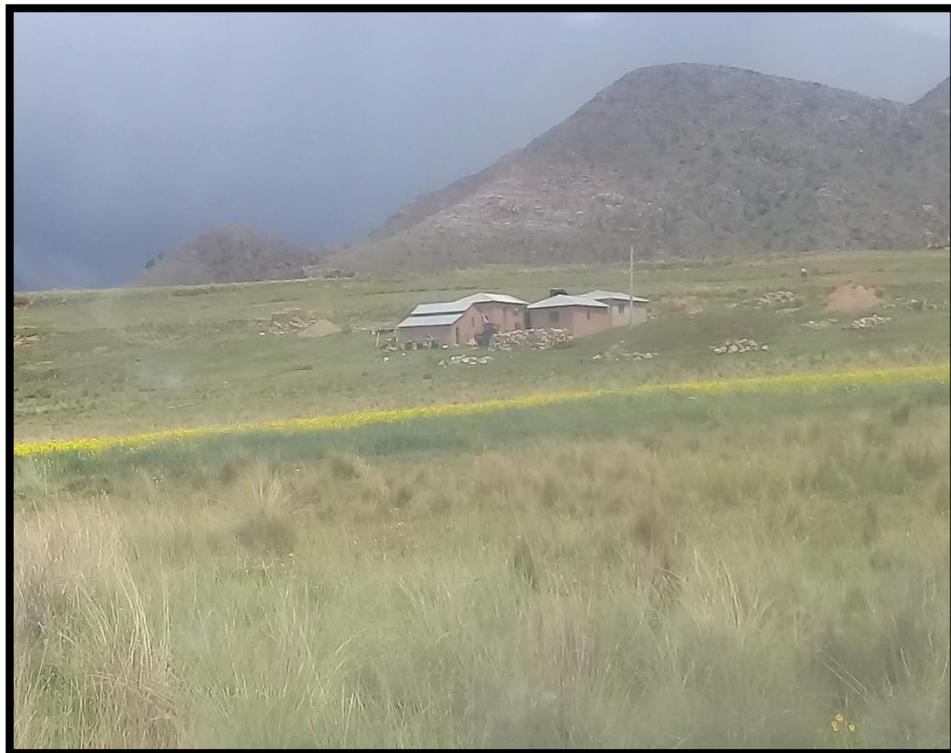
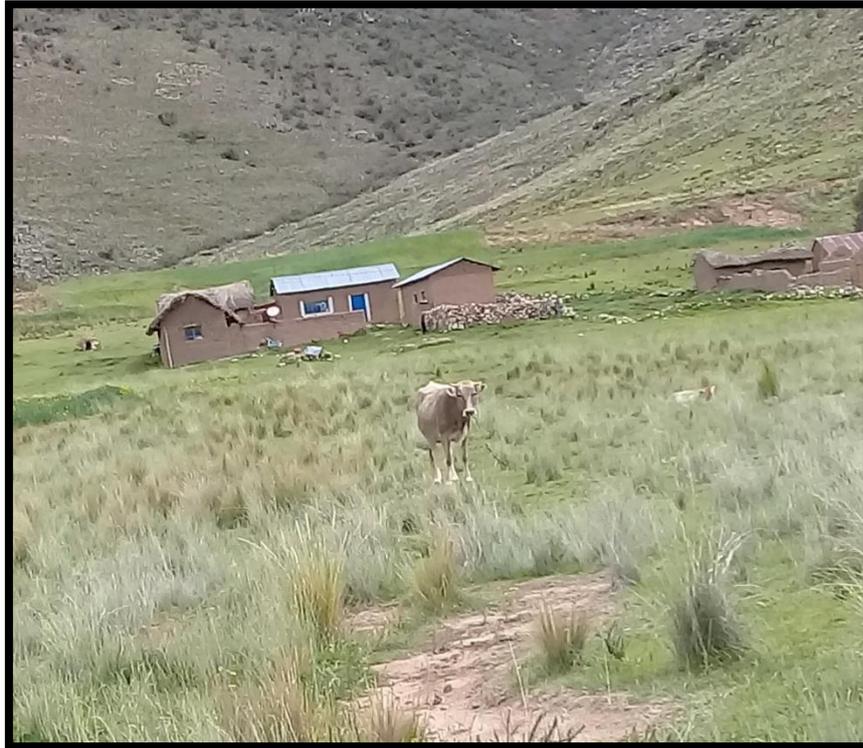
FIGURA N° 10: Carencia de infraestructura productiva techado

La situación de infraestructura que cuentan las familias son de cerco tradicional con muros de piedra y adobe, en algunas familias techadas con calamina, según la entrevista con las ráfagas de viento en meses de julio agosto son afectadas, que por la intensa ráfaga los techos son destruidas. En estas circunstancias cada vez tienen que estar arreglando de alguna forma.

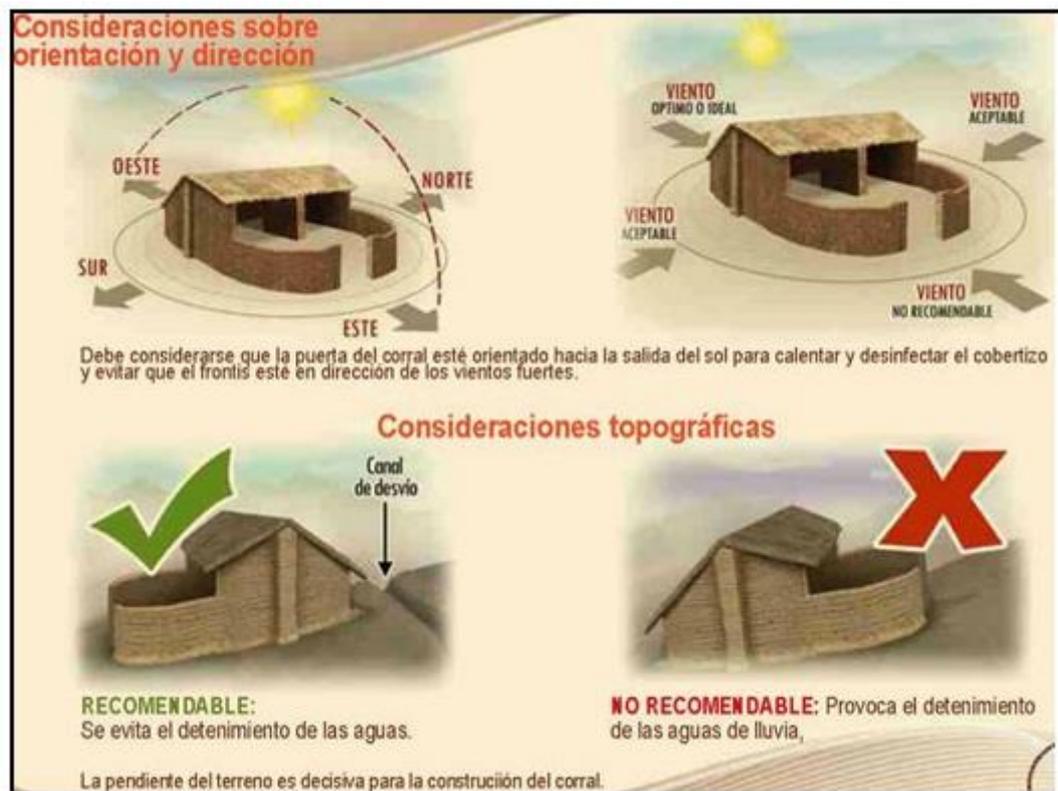
Figura Nª 11: Orientación de infraestructura

- Consideraciones sobre la dirección del viento
 - La dirección del viento es variable de acuerdo a las distintas zonas del país.
 - En lo posible se debe evitar que el frontis de la infraestructura esté en dirección de los vientos más fuertes y frecuentes.
- Consideraciones topográficas del terreno
 - La pendiente del terreno es importante y decisiva para la orientación y dirección del cobertizo.
 - Se debe evitar que la puerta del corral se halle frente a cualquier posible corriente de agua como fruto de la pendiente del terreno.

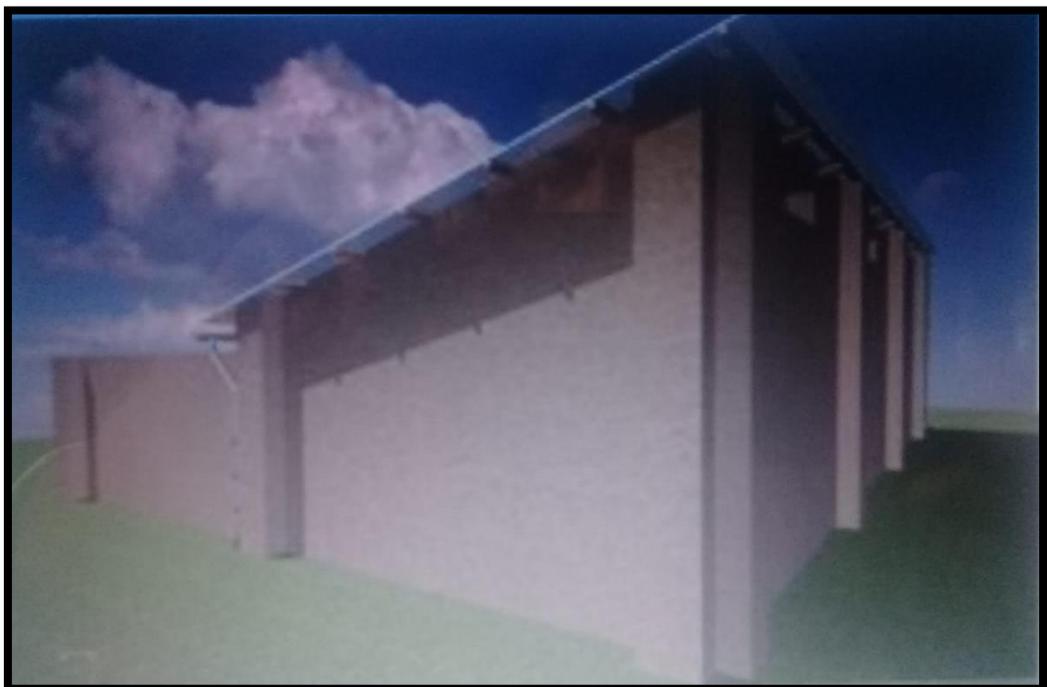
FIGURA N^o 12: Vista de diseño de infraestructura productiva

- a. Cobertura.
- b. Patio
- c. Muros de adobe
- d. Comederos y bebederos.
- e. Columnas de concreto. Y rollizos de eucalipto

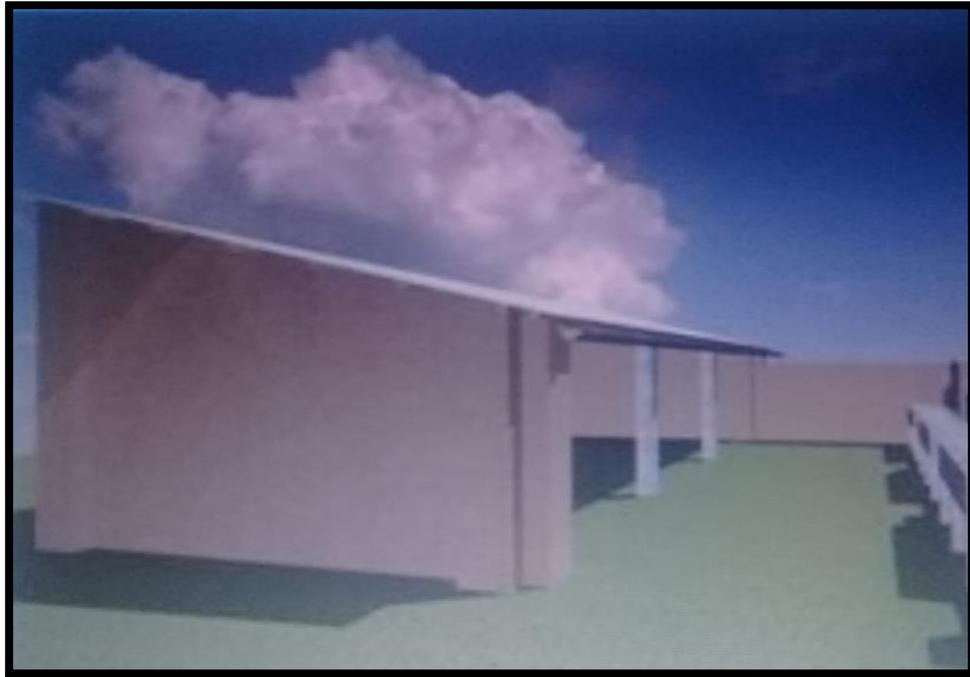
FIGURA N° 13: Distribución de infraestructura productiva

La construcción de muro perimétrico será de material rustico mejorado de adobe de una sección de 0.40 x 0.30 x 0.18 m. de colocación en forma de sogá cubierto de mezcla de barro preparado en ambos lados, como soporte cuentan con 08 machones de adobe trenzado, que dará soporte a los muros.

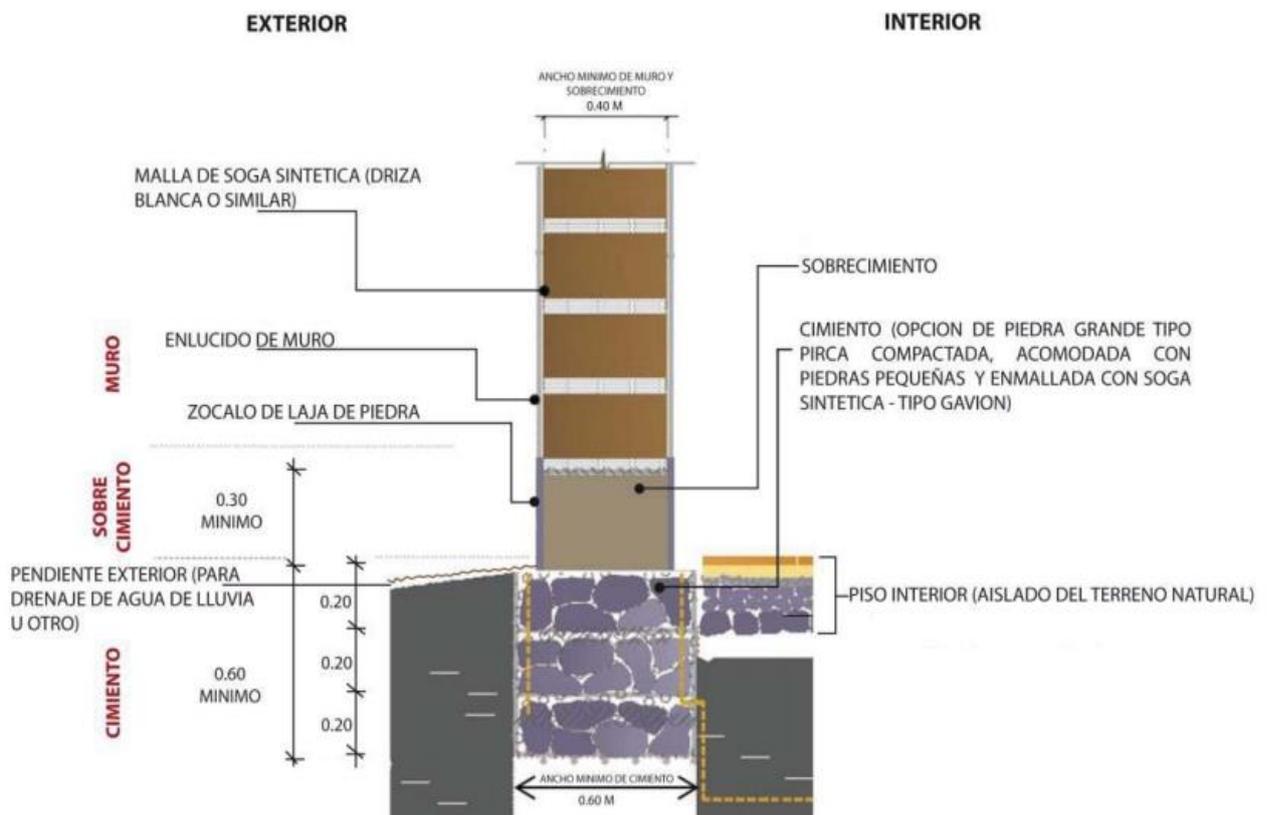
FIGURA Nª 14: Esquema de Cimentación

Según el RNE-080 el sobre cimiento de concreto ciclópeo o albañilería, deben de sobresalir como mínimo de 30cm. Sobre el nivel del terreno natural. El cimiento de concreto ciclópeo o albañilería de piedra, como mínimo de ancho debe ser de 0,60 m. Y profundidad mínima de 0.60 m.

Según el RNE – 080 se considera el sistema estructural para edificaciones de tierra reforzada, por criterio técnico se adecua para construcciones de infraestructura para ganado vacuno, para ello se cumple con las condiciones de acuerdo al esfuerzo permisible para ello se tiene una sección de la siguiente:

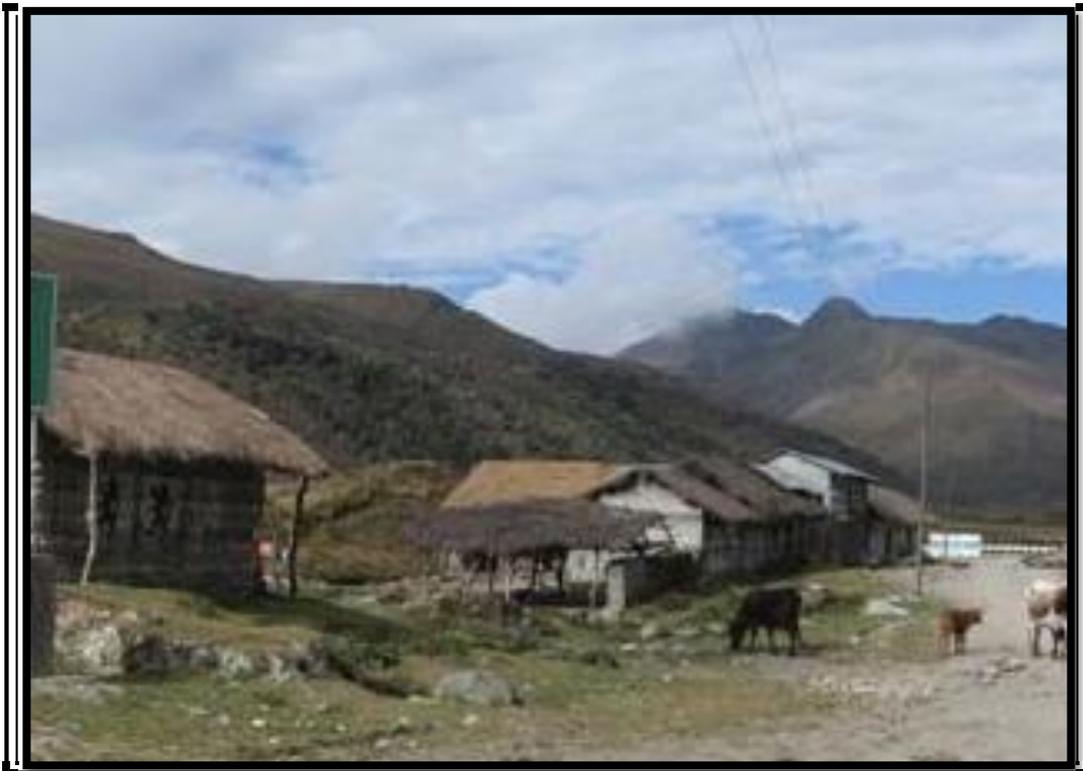
INFRAESTRUCTURA ACTUAL DEL GANADO VACUNO

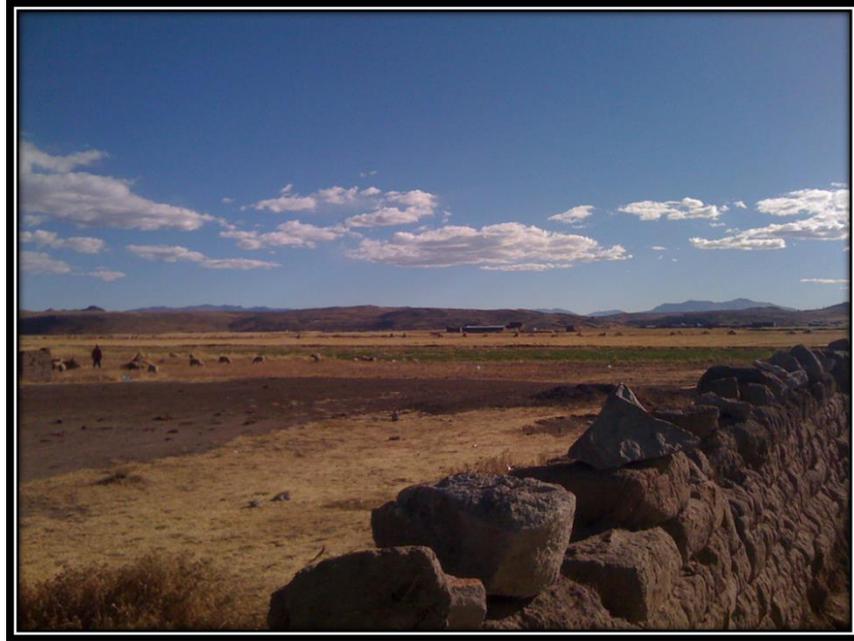
CERCO PERIMERICO DE MATERIAL RUSTICO

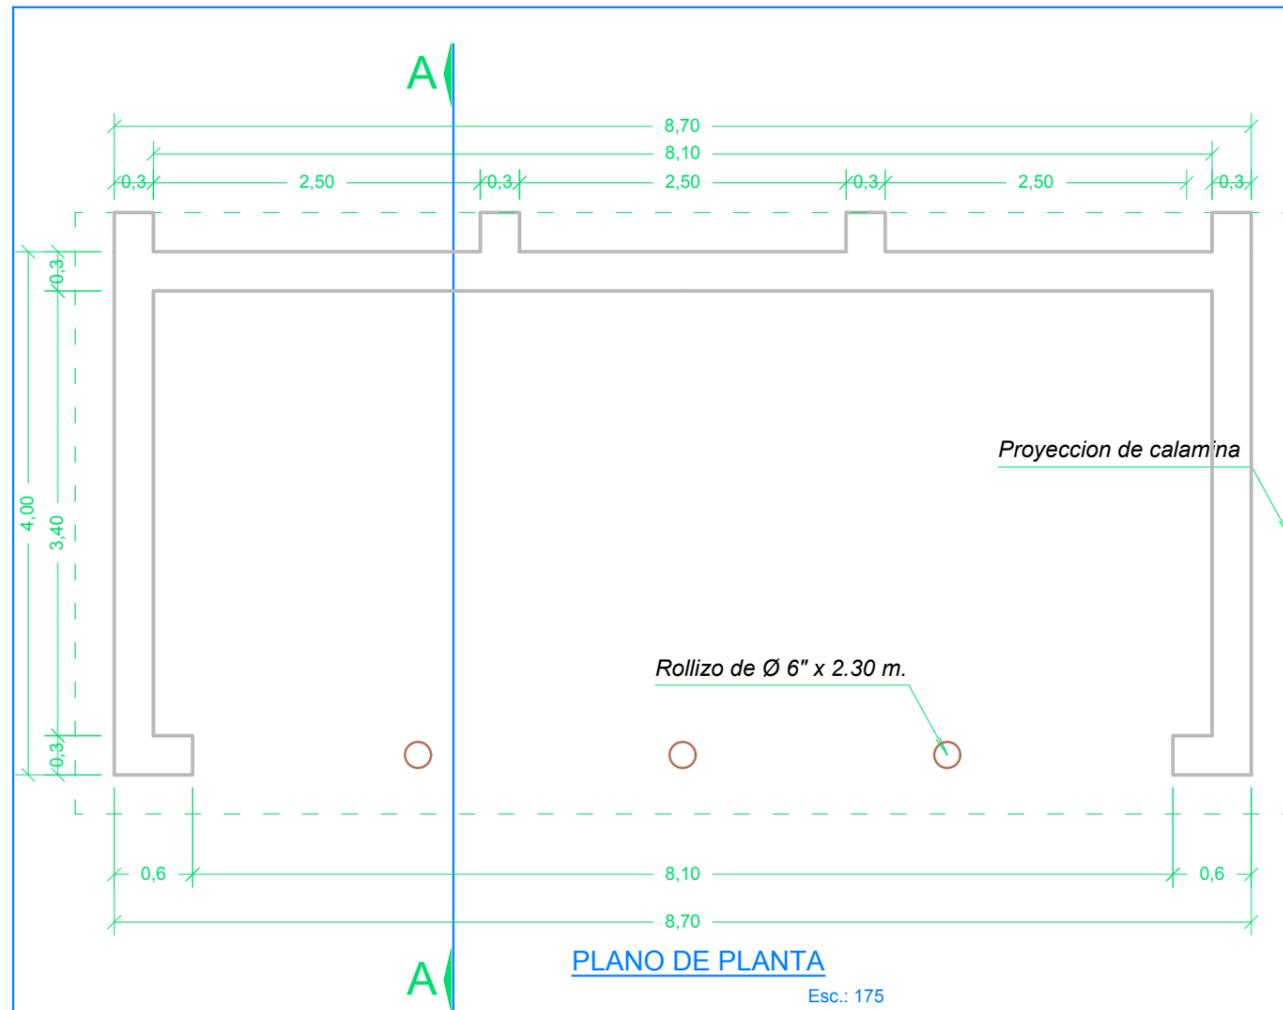
PLANO DE PLANTA
Esc.: 175

de 4.50 x 8.70 m², muros de material rustico mejorado de adobe 0.40 x 0.30 x 0.18 m., cimentación de sección de 0.60 x 0.60 m, con relleno de piedras grandes y barro, sobre cimiento de albañilería asentada de piedras y barro de 0.30 x 0.40 m., el diseño de la mezcla para columnas de concreto, según la norma se considera $F_c=140 \text{ kg/cm}^2$ de sección 0.25 x 0.25 x 2.0 m. con sus respectivos instalaciones de comederos, bebederos, y finalmente adecuados con sistema de limpieza y desagüe.

Los muros serán construidos de material rustico de adobe (mortero de adobe), para ello será de una sección de 0.40 m. x 0.30 m. x 0.18 m., proporcionado por los beneficiarios, que será colocado en soga, con mezcla de barro preparado para construir el muro con una longitud perimetral tal como se aprecia en el plano PL – 01.
