**UNIVERSIDAD PRIVADA DE TRUJILLO**

**Evaluación de la Condición Superficial del Pavimento  
Flexible Aplicando el Método del PCI en un tramo de la Av.  
Santa – Provincia de Trujillo, 2020**

**TESIS PARA OBTENER EL TÍTULO PROFESIONAL DE:**

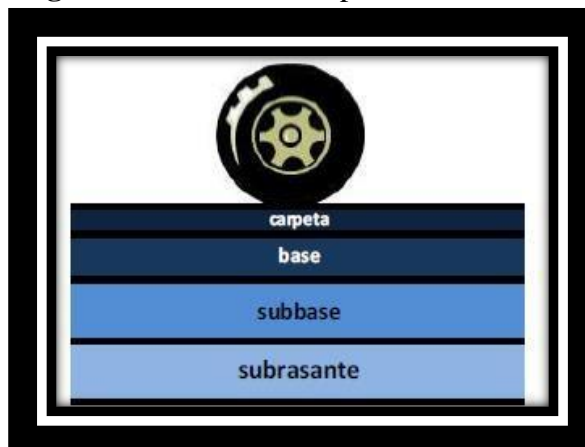
**Figura 1:** Estructura del pavimento flexible

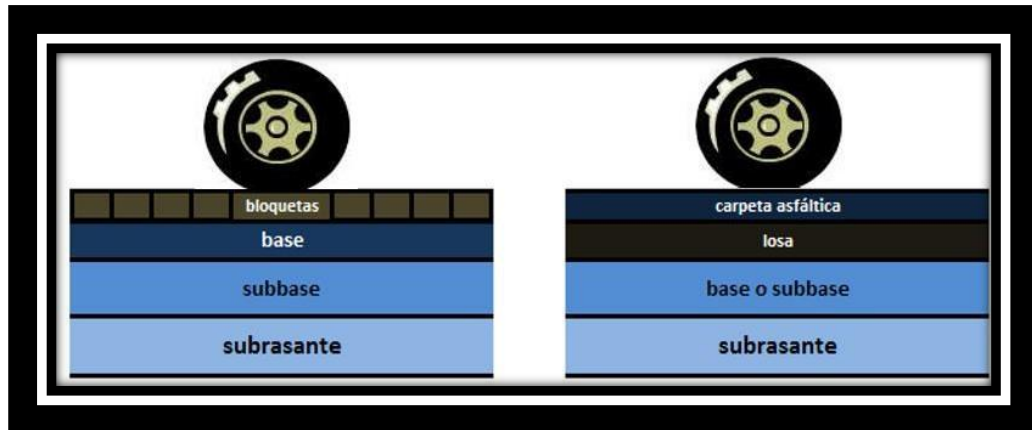
**Figura 3:** Estructura de un pavimento híbrido.

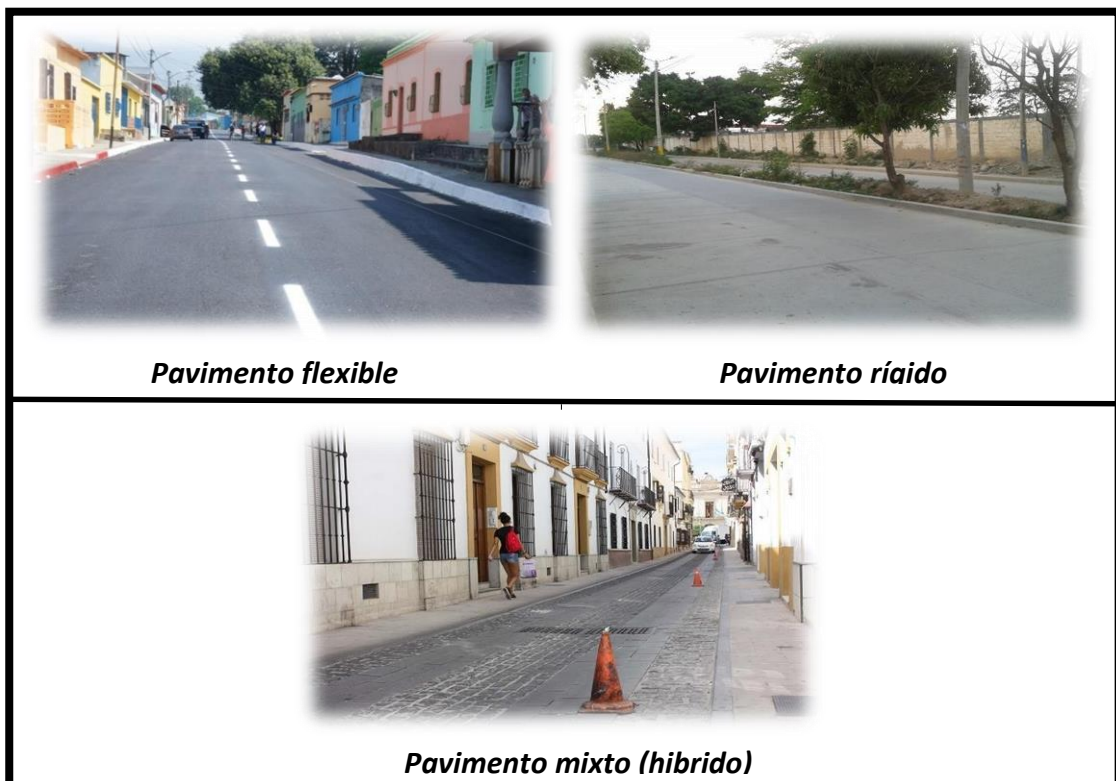
**Figura 4** visualizamos los 3 principales tipos de pavimentos descritos anteriormente: pavimento flexible, rígido y mixto (híbrido).

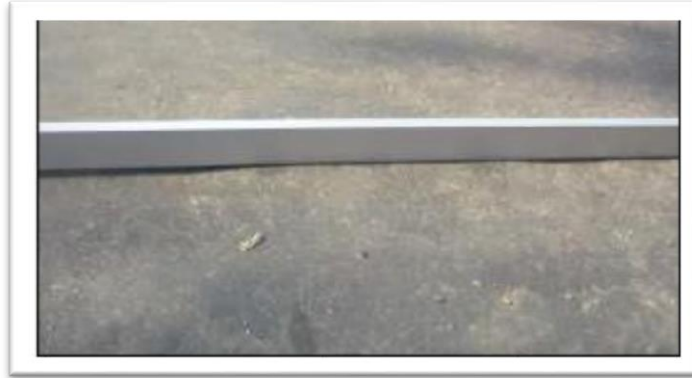
**Figura N° 07 Regla**

**Regla:** Para medir la deformación longitudinal y transversal del pavimento flexible evaluado. (Ver Fig. 07)

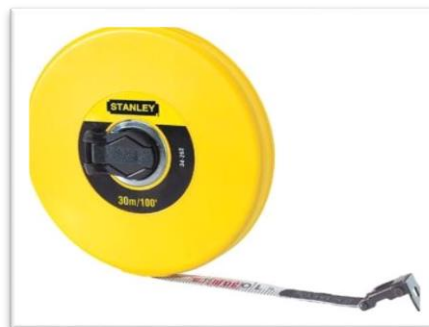
**Figura N° 08 Wincha**

**Wincha:** Instrumento utilizado para medir las fallas existentes en el pavimento. (Ver Fig. 08)

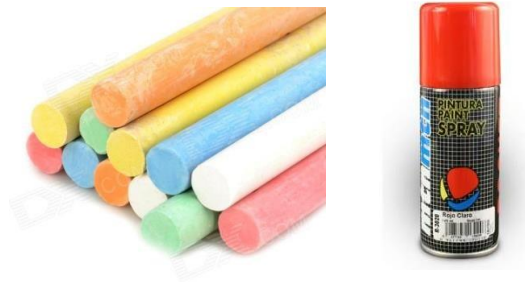
**Figura N° 09 Marcadores**

**Marcadores:** Tizas y pintura utilizadas para realizar marcas en el pavimento delimitando las Unidades de muestra y fallas encontradas en la vía en estudio. (Ver Fig. 09)

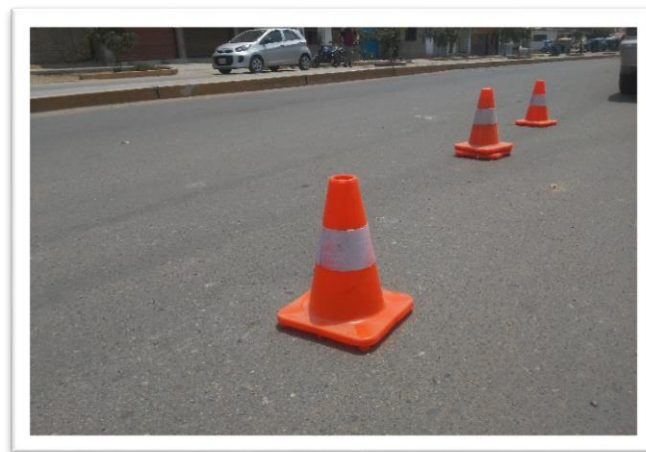
**Figura N° 10 conos**

**Conos de seguridad vial:** Para delimitar el área de la avenida en estudio, porque el tráfico representa un peligro para los inspectores que tienen que caminar sobre el pavimento. (Ver Fig. 10)

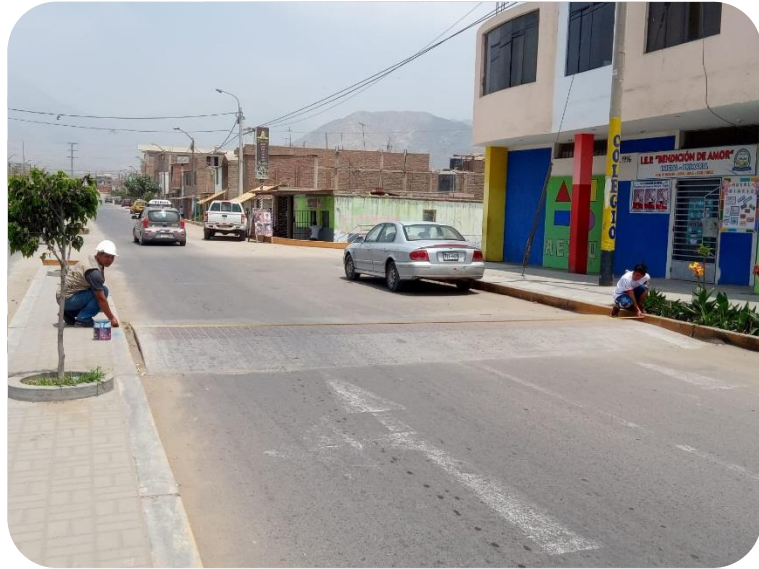
**Figura 20:** Unidad de muestra delimitada.

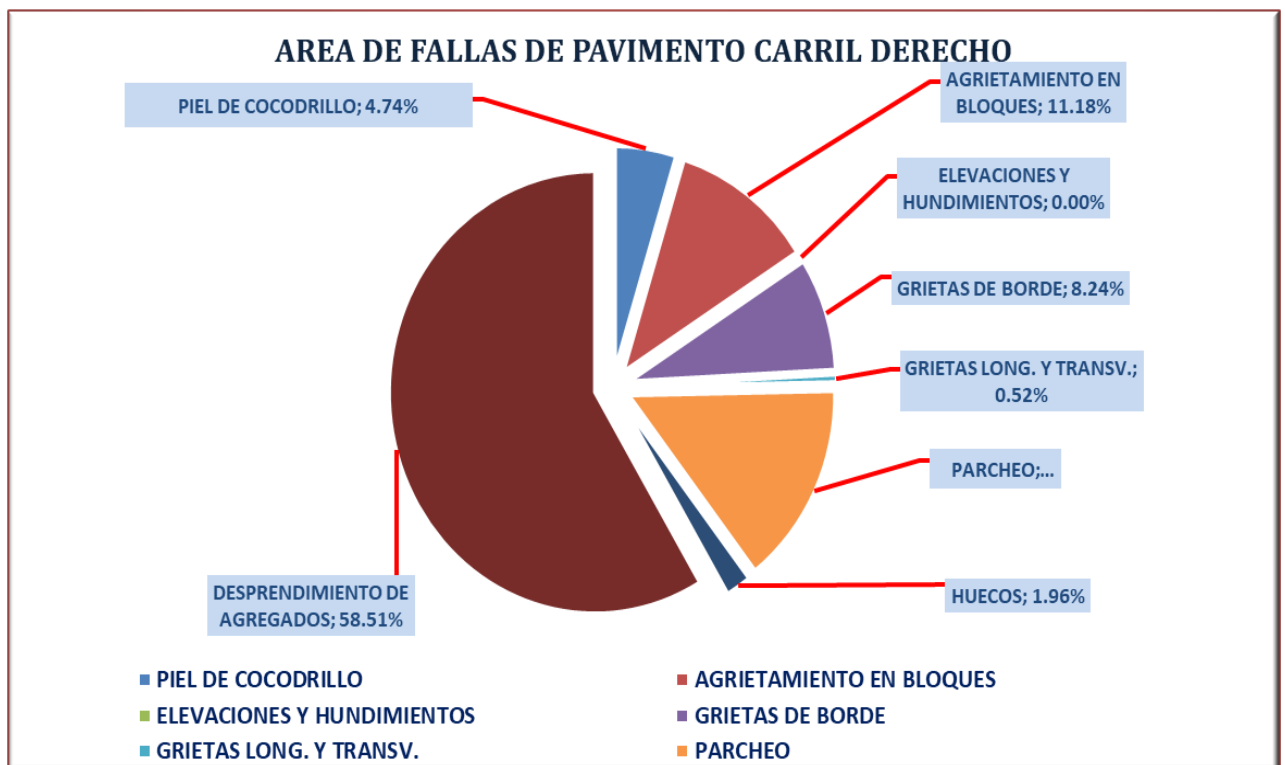
Figura 21 Área de fallas de pavimento carril derecho de la Av. Santa.

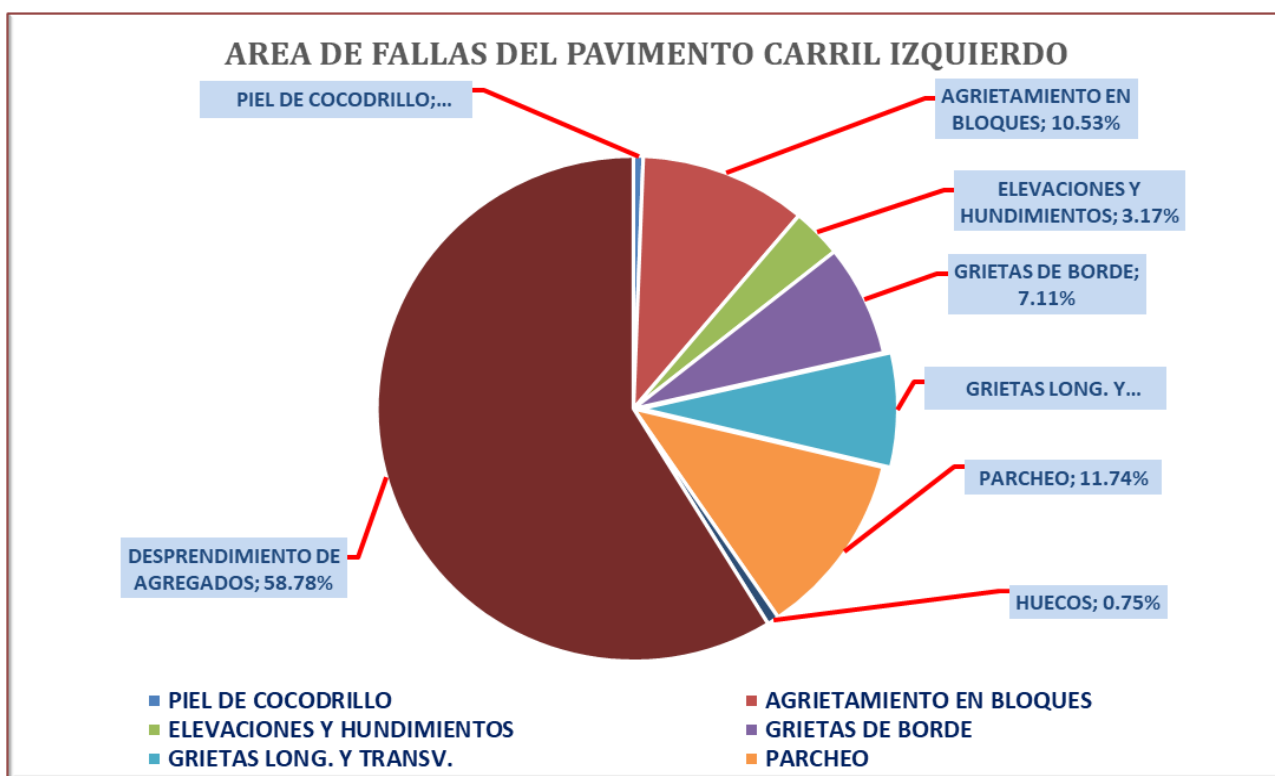
**Figura 22 Área de fallas de pavimento carril izquierdo de la Av. Santa.**

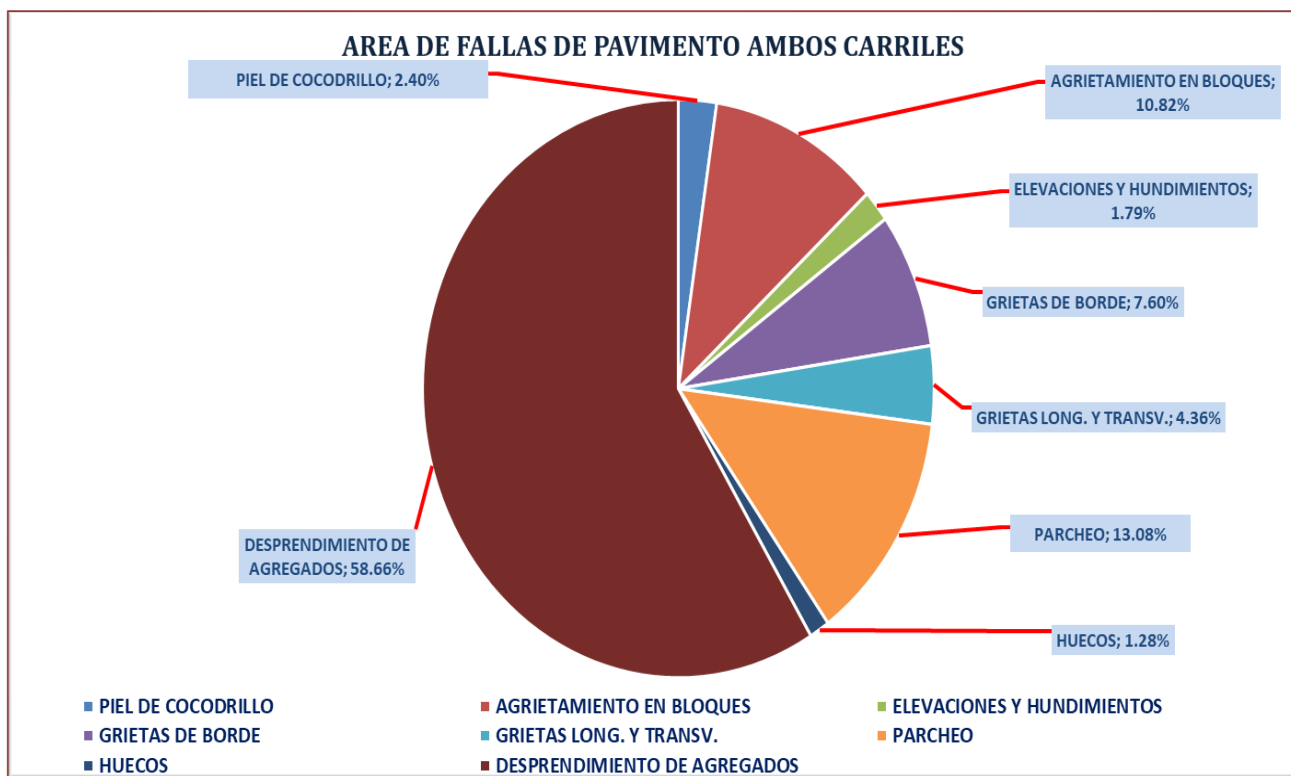
**Figura 23 Área de fallas de pavimento ambos carriles de la Av. Santa.**

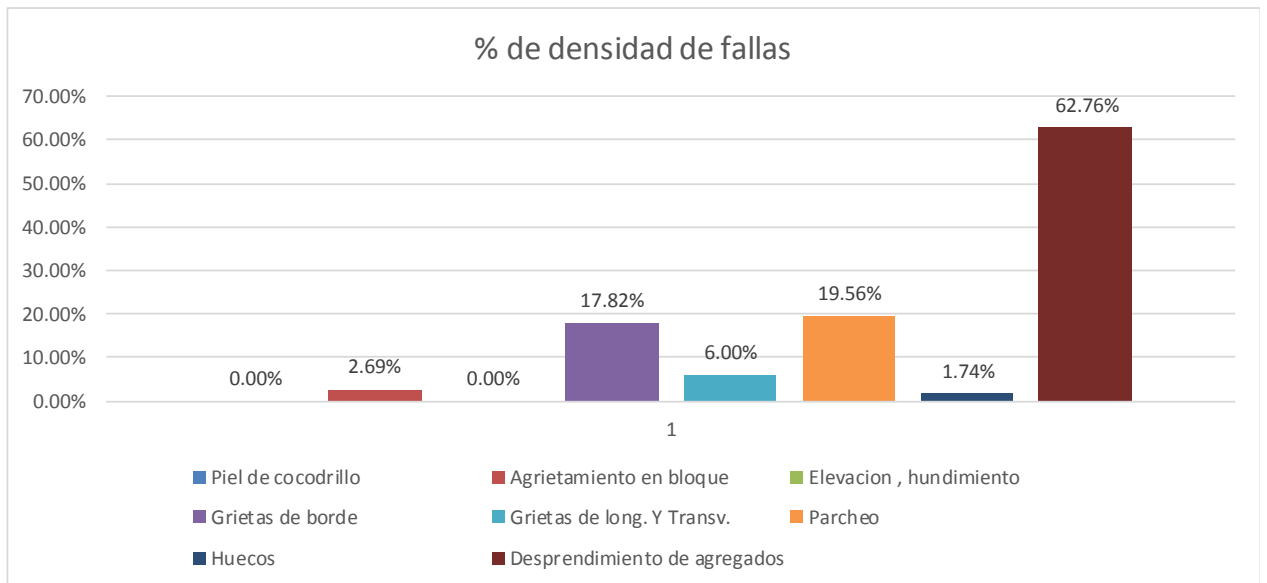
### MUESTRA Nº 01 (UM - 05) carril derecho

N°	VALORES DEDUCIDOS						TOTAL	q	CDV
1	42.36	40.58	38.07	17.40	13.00	7.46	158.87	6	75.55
2	42.36	40.58	38.07	17.40	13.00	2.00	153.41	5	77.70
3	42.36	40.58	38.07	17.40	2.00	2.00	142.41	4	78.96
4	42.36	40.58	38.07	2.00	2.00	2.00	127.01	3	76.85
5	42.36	40.58	2.00	2.00	2.00	2.00	90.94	2	64.66
6	42.36	2.00	2.00	2.00	2.00	2.00	52.36	1	52.36
<b>Maximo CDV</b>									78.96
<b>PCI= 100 - Maximo CDV</b>									21.04
<b>RANGO</b>									<b>= MUY MALO</b>

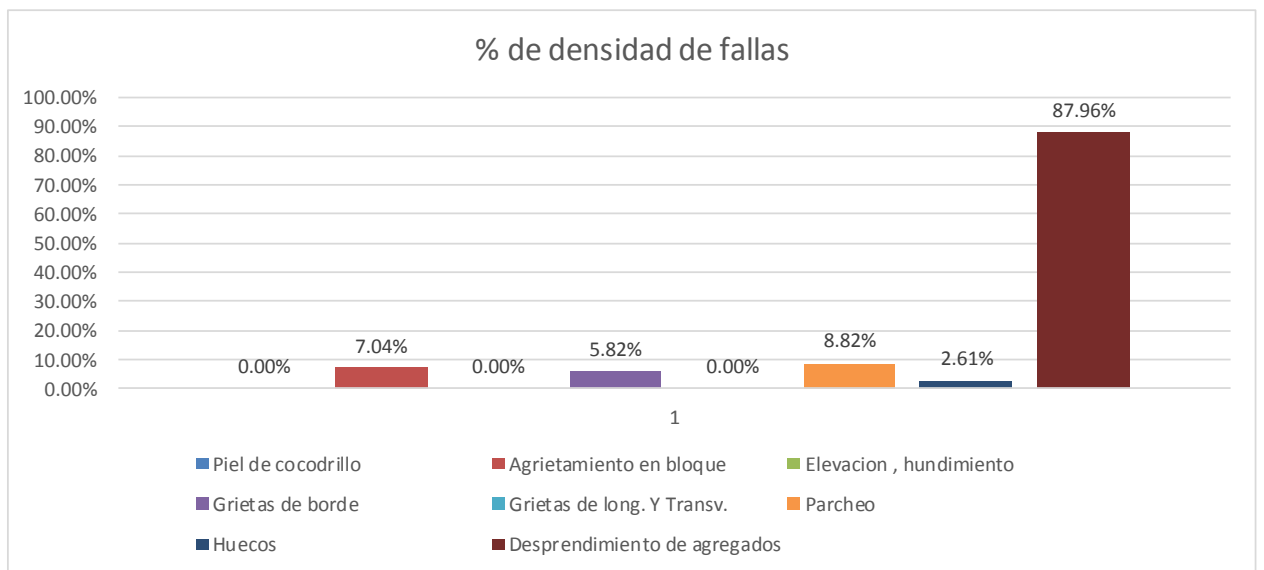
## MUESTRA N° 04 (UM-20) carril derecho

N°	VALORES DEDUCIDOS					TOTAL	q	CDV
1	59.17	41.83	29.69	13.43	11.05	155.17	5	78.58
2	59.17	41.83	29.69	13.43	2.00	146.12	4	80.45
3	59.17	41.83	29.69	2.00	2.00	134.69	3	81.34
4	59.17	41.83	2.00	2.00	2.00	107.00	2	74.5
5	59.17	2.00	2.00	2.00	2.00	67.17	1	67.17
<b>Maximo CDV</b>								<b>81.34</b>
<b>PCI= 100 - Maximo CDV</b>								<b>18.66</b>
<b>RANGO</b>								<b>= EXCELENTE</b>

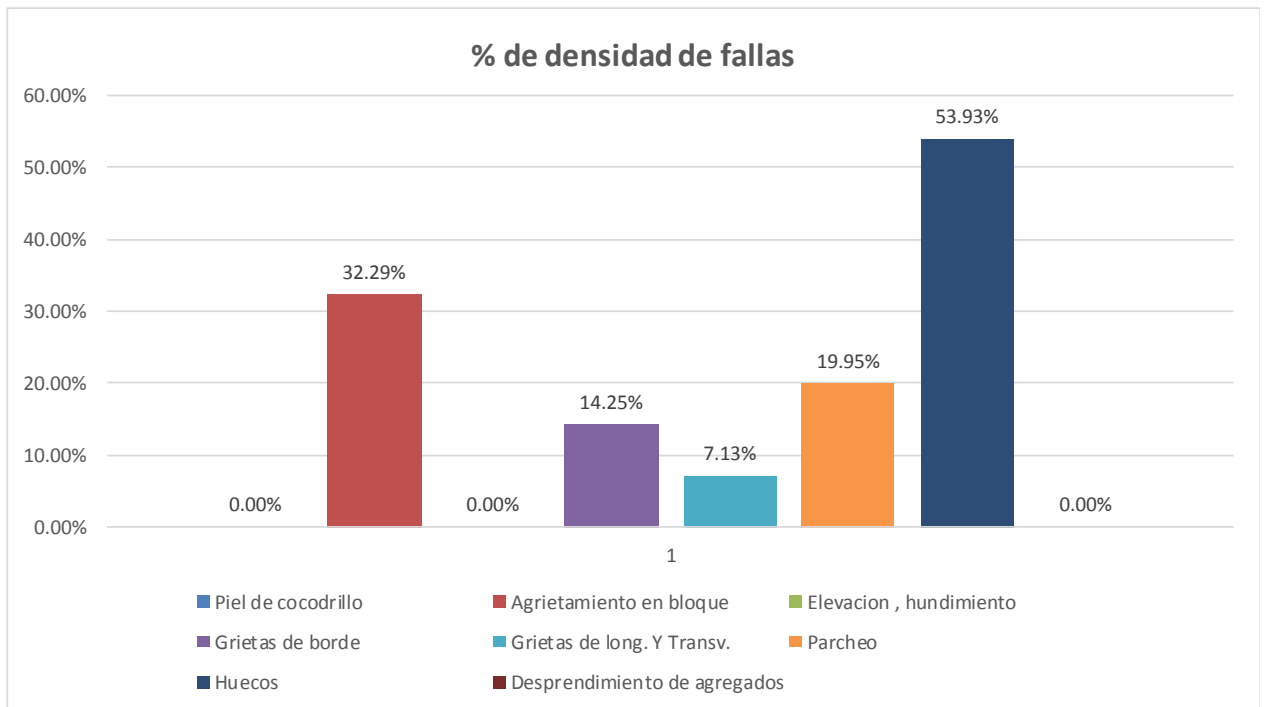
**CALCULO DEL PCI MUESTRA N° 13 (UM-136) carril izquierdo**

N°	VALORES DEDUCIDOS						TOTAL	q	CDV
1	42.36	40.95	31.67	15.75	14.50		145.23	5	74.09
2	42.36	40.95	31.67	15.75	2.00		132.73	4	74.36
3	42.36	40.95	31.67	2.00	2.00		118.98	3	72.49
4	42.36	40.95	2.00	2.00	2.00		89.31	2	63.58
5	42.36	2.00	2.00	2.00	2.00		50.36	1	50.36
6									
<b>Maximo CDV</b>									74.36
<b>PCI= 100 - Maximo CDV</b>									25.64
<b>RANGO</b>									<b>= MALO</b>
