**DISEÑO DE PAVIMENTO RIGIDO PARA VIAS URBANAS
LOCALES DE LA CIUDAD DE SANDIA, REGION PUNO, 2020**

**PARA OPTAR EL TITULO PROFESIONAL DE
INGENIERO CIVIL**

**TRUJILLO – PERÚ
2021**

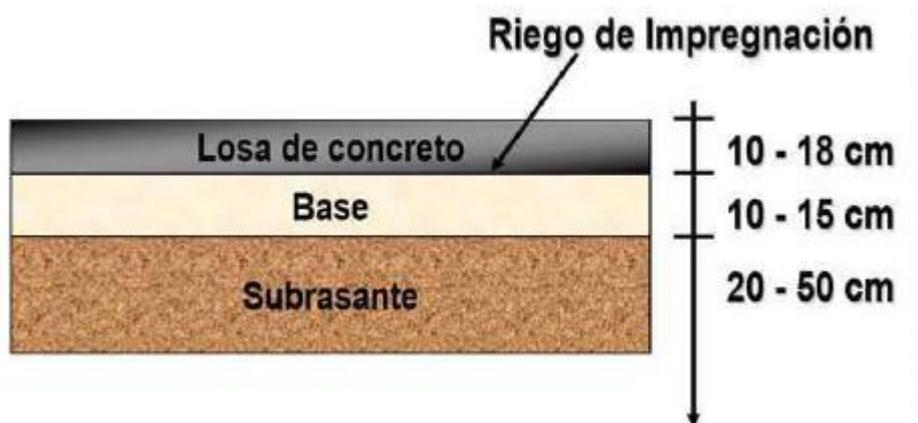
FIGURA N° 01: Sección transversal del pavimento rígido

de las losas. Económicamente tiene un costo inicial más elevado que el pavimento flexible.

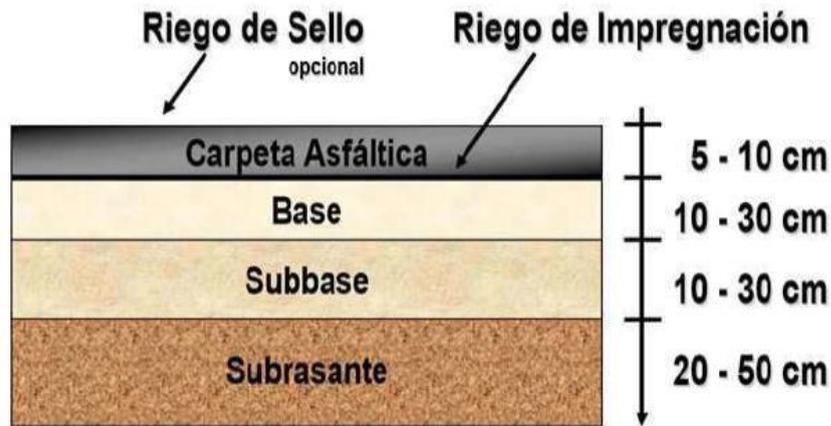
FIGURA 02: Paquete estructura pavimento flexible

- a. **Pavimento flexible o asfáltico.** - Está constituida por estructura o carpeta asfáltica en la superficie de rodamiento, diseñados para soportar las cargas repetidas del tránsito. Está conformado por carpeta asfáltica, base, subbase, subrasante.

Este tipo de pavimento resulta ser más económica, tiene un periodo de vida ente 10 a 15 años, con la desventaja de requerir mantenimiento periódico para cumplir con su vida útil.

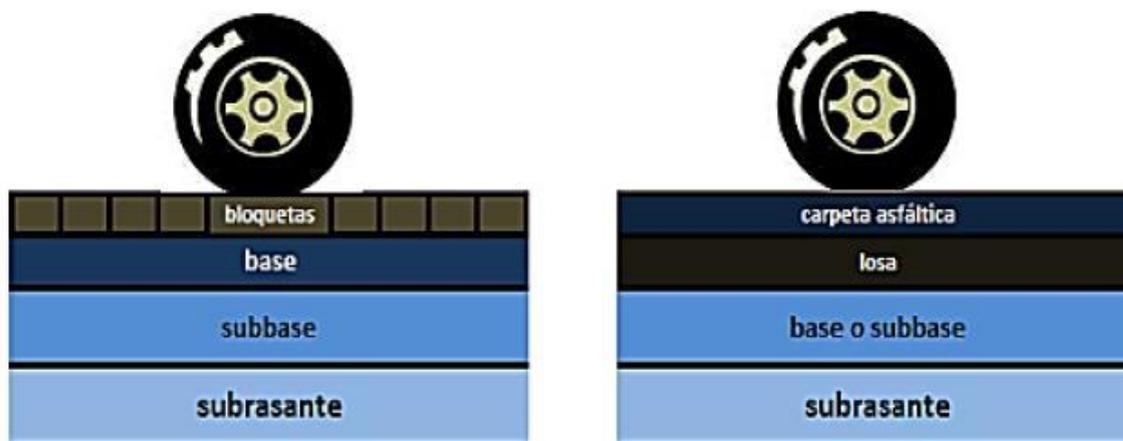
FIGURA N° 03: Sección típica transversal pavimento híbrido

Otro ejemplo de pavimento mixto, son aquellos pavimentos de superficie asfáltica construidos sobre pavimento rígido. Ver figura 3. Este pavimento, trae consigo un tipo particular de falla, llamada fisura de reflexión de junta.

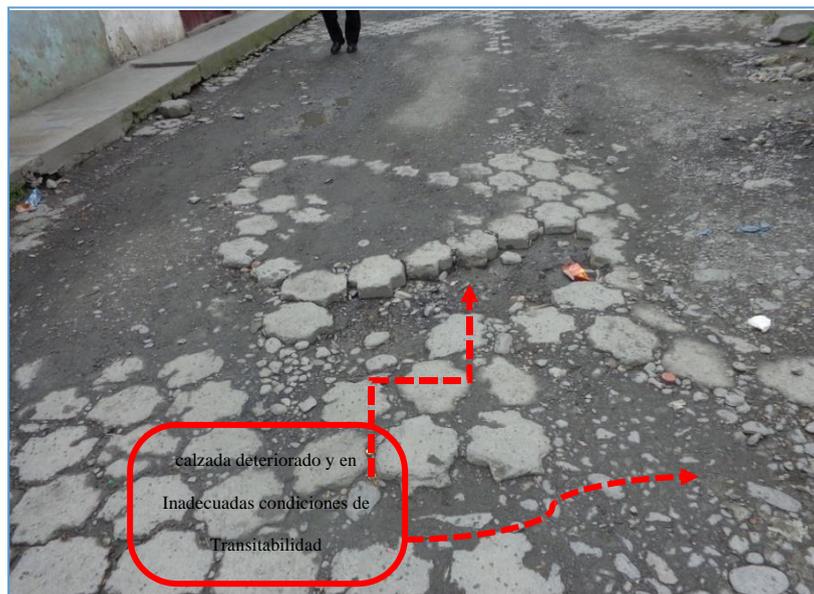
FIGURA N° 07. Jr. Playa

Jr. Playa: Esta vía se articula perpendicularmente dando inicio en el jirón independencia hasta el Jirón San Juan del Oro, es en sentido (doble), se encuentra en regular estado y mal estado de conservación, la calzada de concreto rígido y sin veredas, con la intersección de esta es la final de la vía objeto de estudio. Es una vía de aproximadamente 75.00 ml. de longitud, un ancho promedio de la vía de 10.00 ml. Con un Área de 750.00 m², así mismo con superficie de rodadura de Pavimento rígido en regular y mal estado y las veredas de concreto rígido, cuenta con una topografía longitudinal regular con tramos de pendientes Promedio de -1.90%. Presenta secciones transversales y longitudinales irregulares, en esta cuadra se encuentra el terminal terrestre.

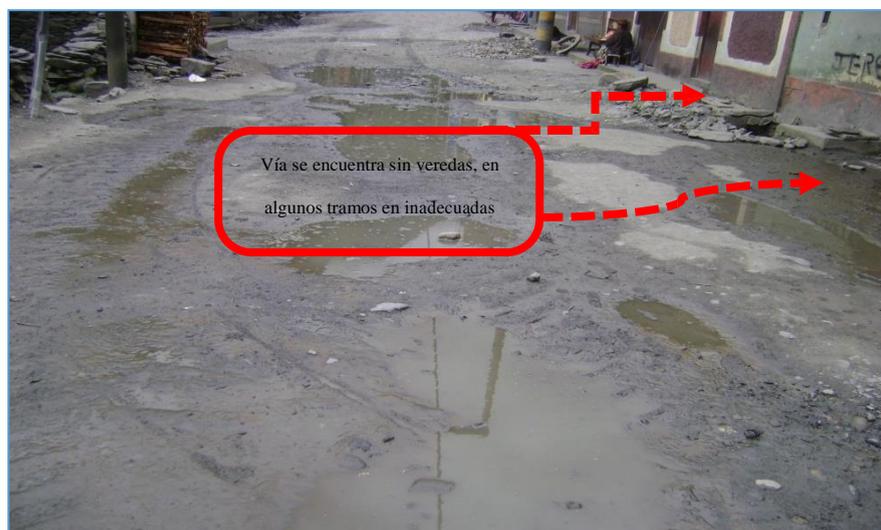
FIGURA N° 08. Jr. Echenique

El Jr. Echenique, Jr. Playa y Jr. San Juan del Oro son vías de transitabilidad vehicular, es una vía muy importante para vehículos mayores de carga que van a otros Distritos, Provincias como son: Juliaca, San Juan del Oro entre otros así mismo sobre estas vías se encuentran viviendas, Instituciones Públicas, privadas y sobre todo el terminal terrestre y cuenta con 11 cuadras de las cuales todas las cuadras están deteriorados algunos tramos se encuentra en tierra natural el cual genera malestar a los transeúntes debido a las inadecuadas condiciones que está presenta, y por el paso del tiempo la calzada en una longitud de 643.21 ml. presentan baches, zanjas, charcos de agua, hundimientos, fisuras entre otros, incrementando los costos de reparación vehicular y el difícil acceso a las viviendas e instituciones Públicas que están sobre la vía tal como se muestra en la siguiente imagen.

Actualmente las Vías a intervenir en la actualidad se encuentran con veredas de concreto en algunas partes que fueron construidos por los mismos moradores en las frenteros de cada vivienda en ambos extremos y están en regular a mal estado de deterioro por el paso del tiempo con veredas de concreto y el resto de las vías no cuenta con veredas se encuentran en tierra natural, los transeúntes y los moradores de la zona son los perjudicados debido a que la vía se vuelve riesgosa la transitabilidad por el mal estado de la calle y ellos tienen que tomar otras vías para poder llegar a sus viviendas demorando más tiempo y generando incomodidad para llegar las viviendas que están sobre la vía.

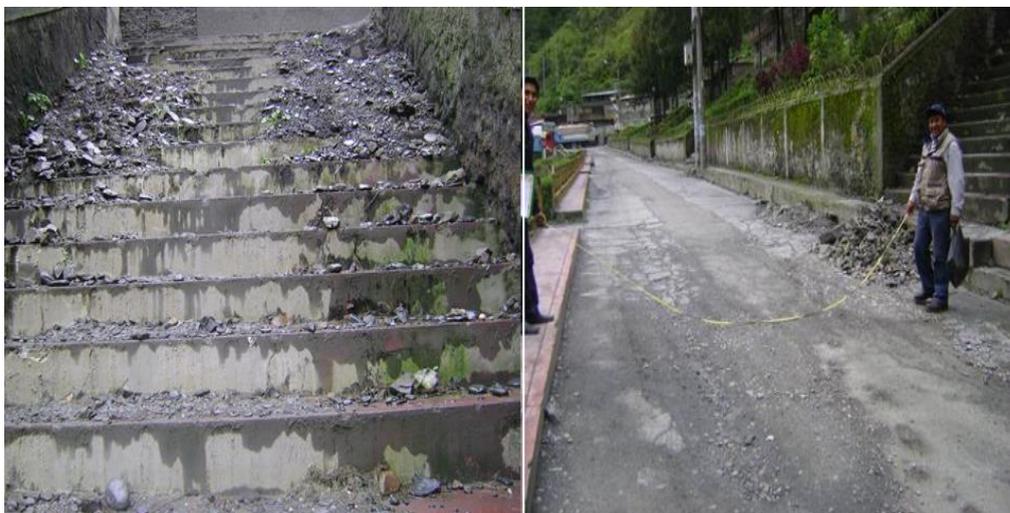
FIGURA N° 09. Jr. Lima 1era Cuadra

infraestructura ya cumplió su periodo de vida útil. En la primera cuadra del jirón Lima se aprecia un pavimento totalmente deteriorado, del mismo se ve colapsado el parque que se encuentra lleno de piedras, causado por las

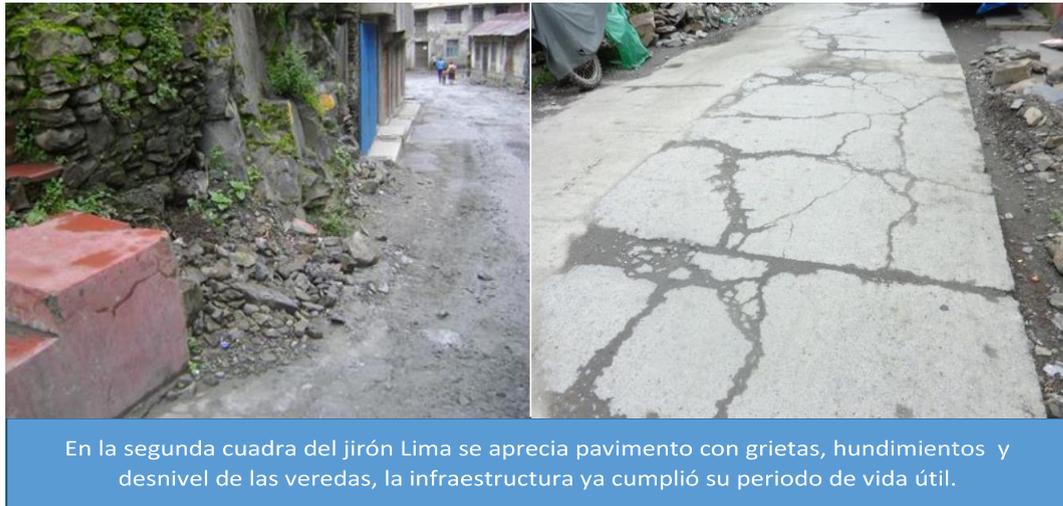
FIGURA N° 10. Jr. Lima 2da Cuadra

La cuadra objeto del presente estudio cuenta con pavimento de 25.00ml aproximadamente y un ancho promedio de 8.20ml con una pendiente de -7.1%, el estado de la vía es pésimo, es decir con tramos ondulados, huecos y/o baches, fisuras, incluso huecos; limita el acceso vehicular causando malestar e insatisfacciones con riesgos de posibles accidentes, incrementando los costos de reparación vehicular, del mismo modo se observa la vía peatonal en mal estado y algunas viviendas no cuentan con este servicio.

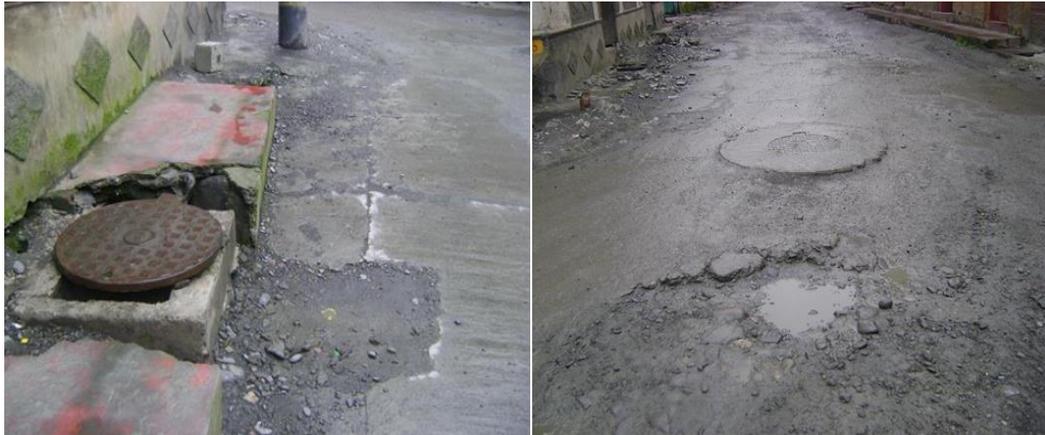
FIGURA N° 11. Jr. Lima 3ra Cuadra

Tiene una longitud de 115ml. Y un Ancho Promedio de vía es 4.98 m. de pavimento rígido en muy mal estado de conservación, sus veredas Presenta Secciones Transversales y longitudinales irregulares, además de igual manera se encuentra deteriorado, y posee una pendiente promedio de -2.2%.

En la tercera cuadra del jirón Lima se aprecia un pavimento rígido en un estado de deterioro, con huecos rompimiento de la calzada y veredas.

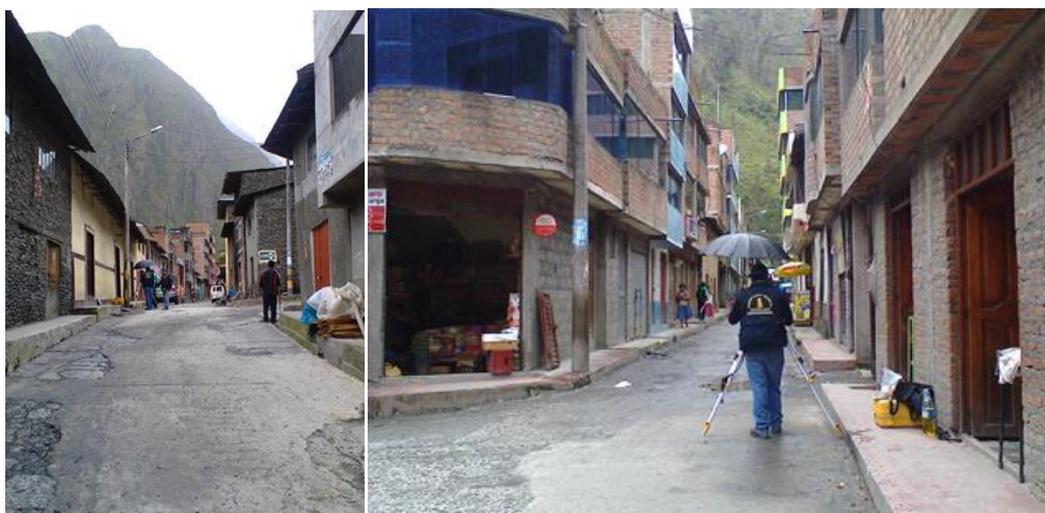
FIGURA N° 12. Jr. Lima 4ta Cuadra

Es una vía de aproximadamente 53.47ml., de longitud, un ancho promedio de la vía de 5.65m., con superficie de rodadura de pavimento rígido en muy mal estado de conservación, del mismo modo las veredas presentan deterioro, y posee una pendiente promedio de -2.2 %.

En la cuarta cuadra del jirón Lima se aprecia un pavimento totalmente deteriorado, del mismo se ve colapsado la vía llena de tierra suspendida, naturaleza, esto sucede porque no se cuenta con canal de aguas pluviales

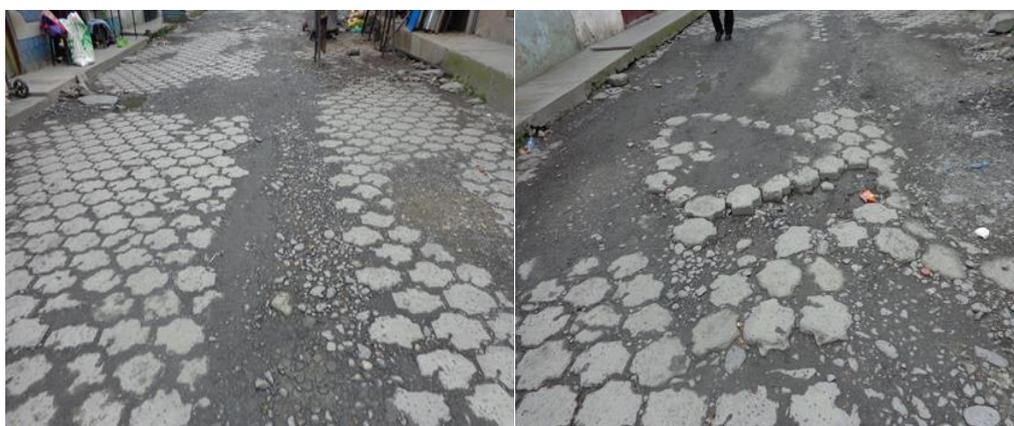
FIGURA N° 13. Jr. Lima 5ta Cuadra

En la quinta cuadra del jirón Lima se aprecia pavimento con grietas, hundimientos y desnivel de las veredas, la infraestructura ya cumplió su peri

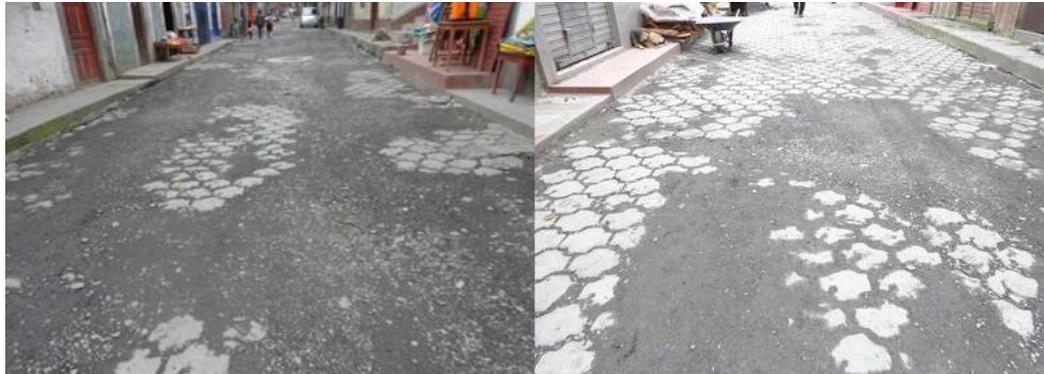
FIGURA N° 14. Jr. Lima 6ta Cuadra

Tiene una longitud de 32.7ml. Y un Ancho Promedio de vía en 9.45 m. de pavimento rígido en muy mal estado de conservación, sus veredas Presenta Secciones Transversales y longitudinales irregulares, además de igual manera se encuentra deteriorado, y posee una pendiente promedio de -2.9%.

En la sexta cuadra del jirón Lima se aprecia pavimento rígido adoquinado en muy mal estado con grietas, hundimientos y desnivel de las veredas, la

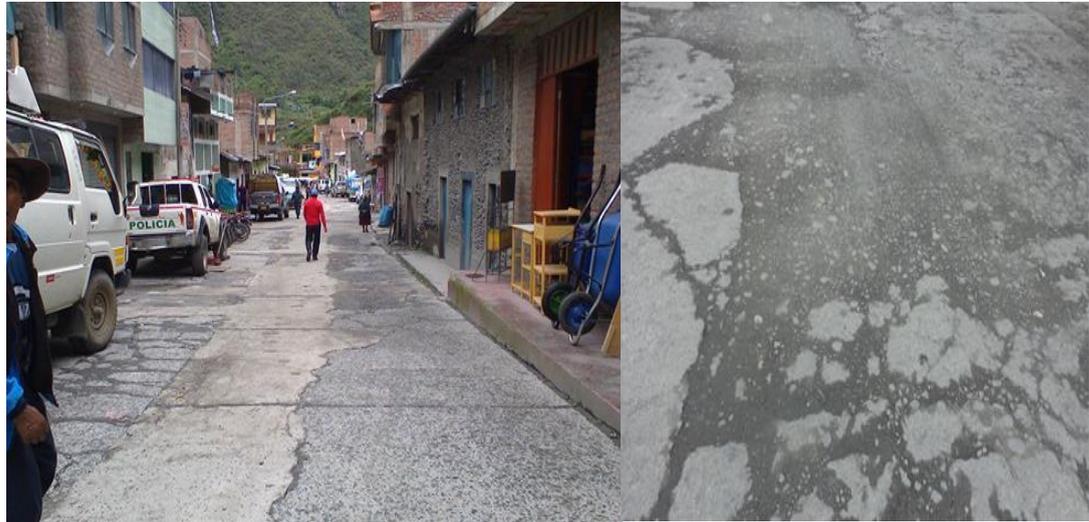
FIGURA N° 15. Jr. Independencia 1era Cuadra

Es una vía de 70.0ml. de longitud y un ancho promedio de vía 6.40 m. Con superficie de rodadura de pavimento rígido adoquinado en muy mal estado de conservación, las veredas del mismo modo deteriorado, posee una pendiente promedio de -2.9

En la primera cuadra del jirón Independencia se aprecia un pavimento totalmente

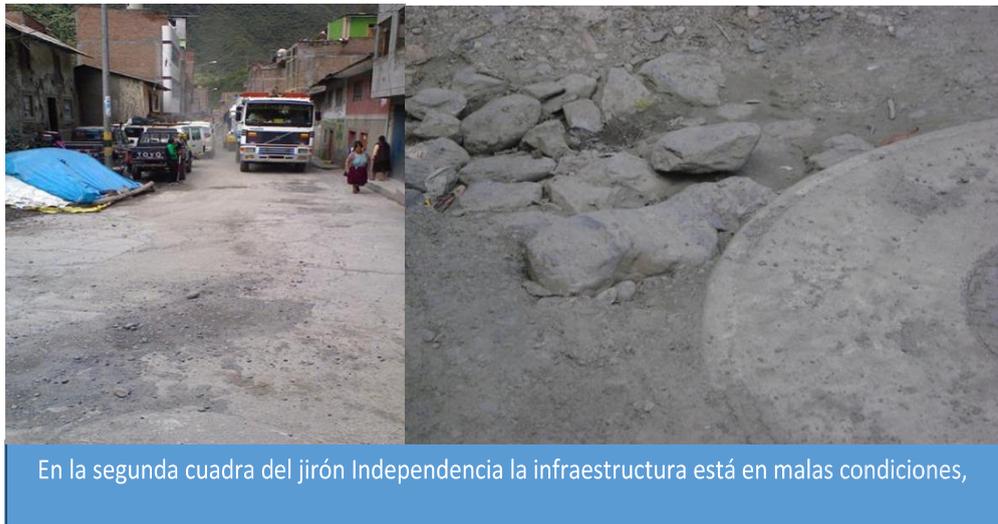
FIGURA N° 16. Jr. Independencia 2da Cuadra

Tiene una longitud de 40 ml. Y un Ancho Promedio de vía es 6.60 ml. de pavimento rígido en muy mal estado de conservación, sus veredas Presenta Secciones Transversales y longitudinales irregulares, además de igual manera se encuentra deteriorado, y posee una pendiente promedio de -2.2%, por esta vía transita vehículos de carga con frecuencia.

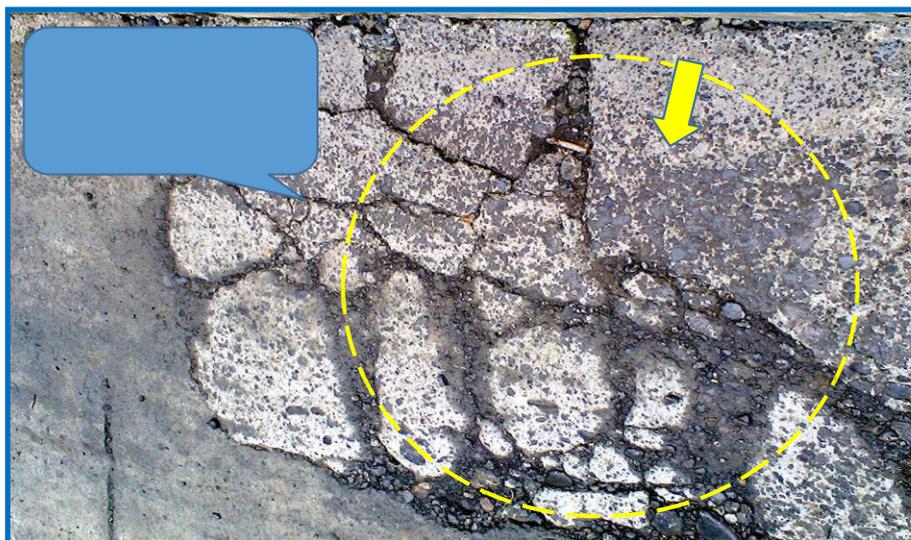
FIGURA N° 19. Jr. 28 de Julio 1era Cuadra

Es una vía de 63.92ml. de longitud y un ancho promedio de vía 7.1m. Con superficie de rodadura de pavimento rígido en muy mal estado de conservación, las veredas del mismo modo deteriorados, esta vía se inicia en la intersección de jirón 28 de julio con el jirón Puno hasta el jirón 2 de Mayo, posee una pendiente promedio de 1.80%

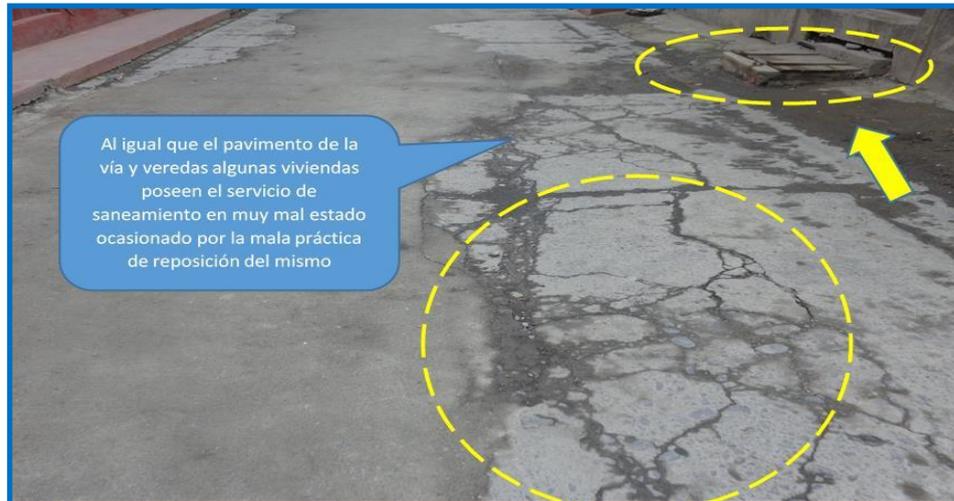
FIGURA N° 21. Jr. 28 de Julio 3ra Cuadra

Es una vía de 99.12. de longitud y un ancho promedio de vía 99.12m. Con superficie de rodadura de pavimento rígido en muy mal estado de conservación, las veredas del mismo modo se encuentran deteriorados, esta vía se inicia en la intersección de jirón 28 de julio con el jirón Arica hasta el jirón Tacna, posee una pendiente promedio de 4.20%.

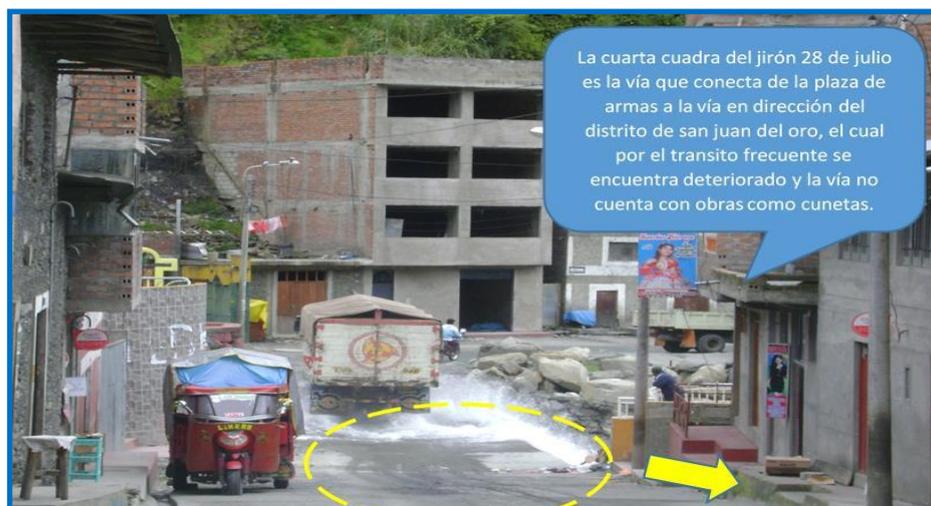
FIGURA N° 22. Jr. 28 de Julio 4ta Cuadra

Es una vía de 52.79ml. de longitud y un ancho promedio de vía 8.03ml. Con superficie de rodadura de pavimento rígido en muy mal estado de conservación, el pavimento lleno de charcos, huecos, las veredas del mismo modo están deteriorados, esta vía se inicia en la intersección de jirón 28 de julio con el Tacna hasta el rio Chichanaco, posee una pendiente promedio de 2.50%.

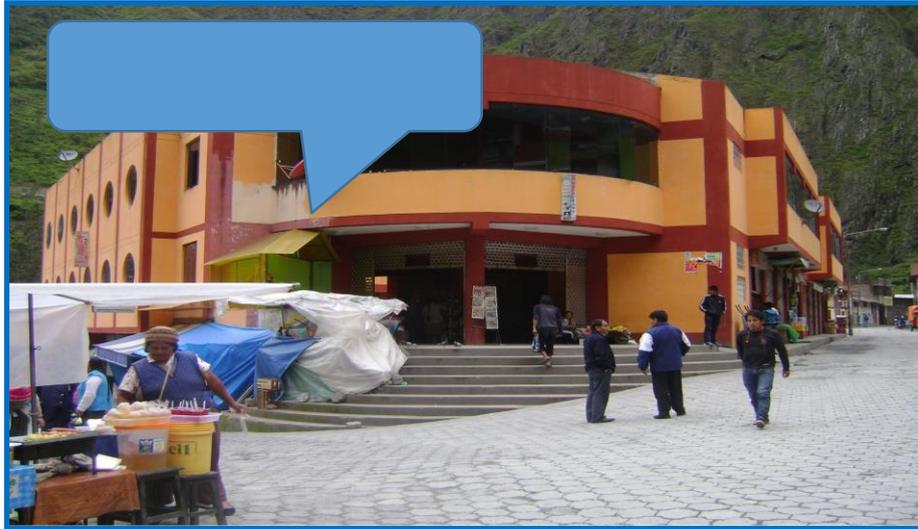
FIGURA N° 23. Jr. Puno

Jirón Puno, es la vía principal que circunda al mercado, que está entre jirón Raimondi perpendicular con el jirón 28 de Julio y conecta pasaje José Olaya y jirón Grau de 63.23ml de longitud y un ancho promedio de vía 7.93ml. Con superficie de rodadura de pavimento rígido en muy mal estado de conservación, las veredas del mismo modo están deterioradas.

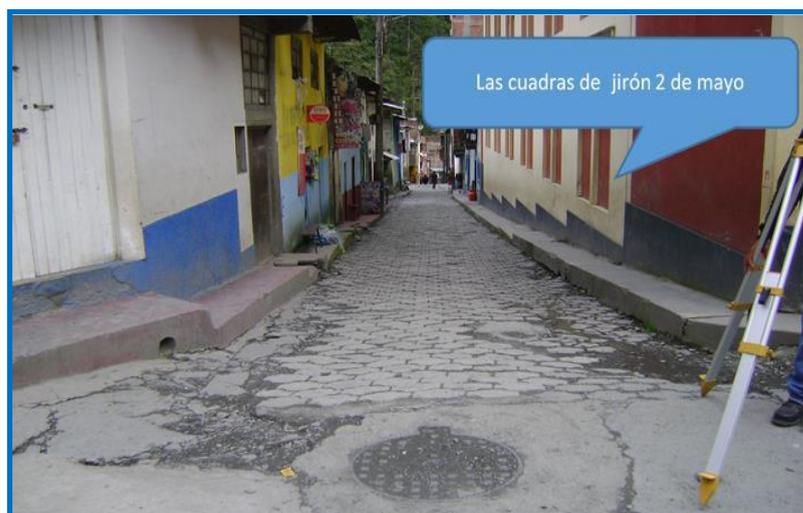
FIGURA N° 23. Jr. 2 de Mayo

Jirón 2 de Mayo. Es una vía efecto del presente estudio que comprende dos cuadras desde la esquina de la plaza de armas hasta jirón Independencia el cual consiste en 64.94ml 1° cuadra y 44.75ml la 2° con un ancho promedio de 3.9ml respectivamente. Con superficie de rodadura de pavimento rígido Adoquinado y pavimento de concreto, en muy mal estado de conservación, las veredas del mismo modo están deterioradas.

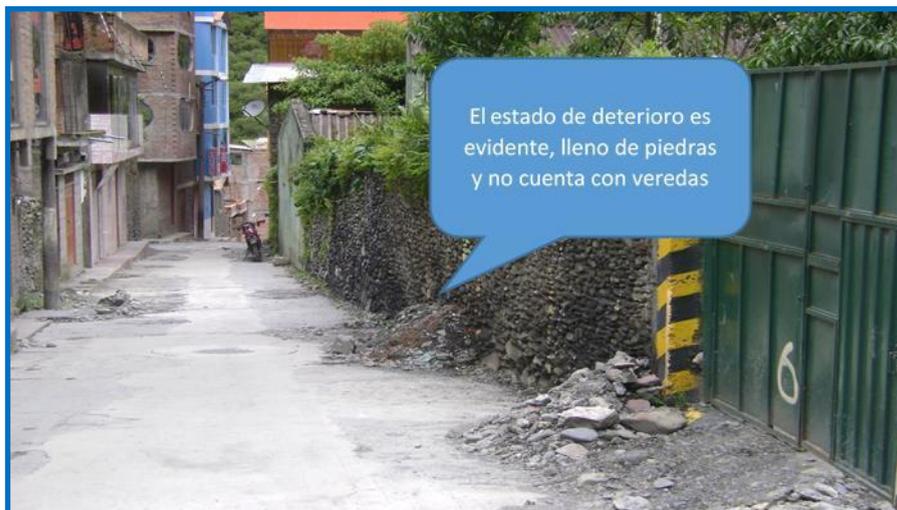
FIGURA N° 24. Jr. Arica

Jirón Arica. Es una vía que comprende de dos cuadras de 65.30ml, 40.15ml 1°y 2° cuadra respectivamente y un ancho promedio de vía 4.01ml. Con superficie de rodadura de pavimento rígido en muy mal estado de conservación, las veredas del mismo modo están deteriorados un lado de la vía no cuenta con veredas, esta vía se inicia en la intersección de jirón Raimondi con jirón Arica hasta el jirón 28 de Julio, posee una pendiente promedio de -5.50%.

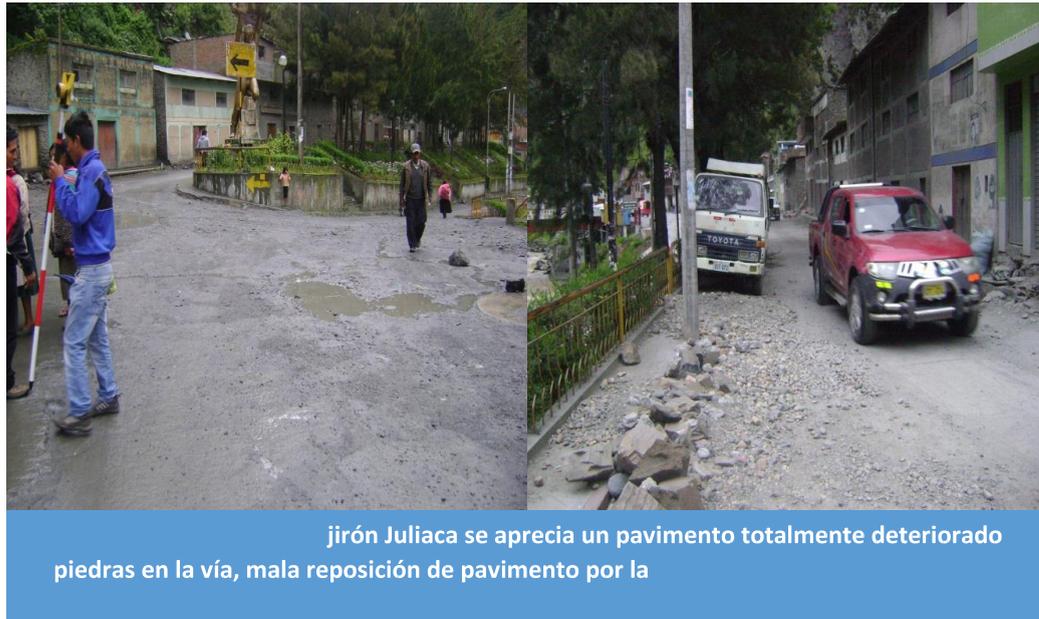
FIGURA N° 25. Jr. Juliaca 1era Cuadra

Es una vía de aproximadamente 125ml., de longitud, un ancho promedio de la vía de 6.10m., con superficie de rodadura de pavimento rígido en muy mal estado de conservación, del mismo modo las veredas presenta deterioro, Esta vía se inicia en la intersección del jirón lima y puente San marcos Y posee una pendiente promedio de 0.8 %.

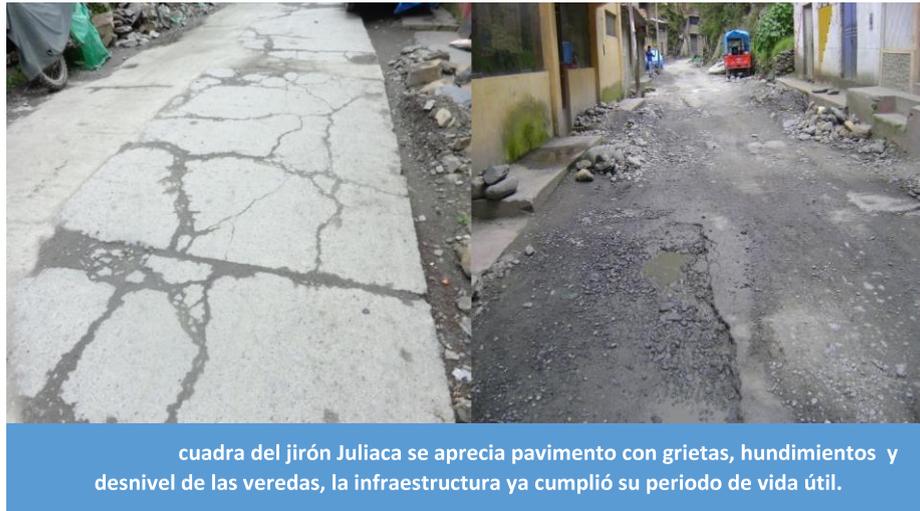
FIGURA N° 26. Jr. Juliaca 2da Cuadra

La cuadra objeto del presente estudio cuenta con pavimento de 65.00ml aproximadamente y un ancho promedio de 6.00ml con una pendiente de -2.3%, el estado de la vía es pésimo, es decir con tramos ondulados, huecos y/o baches, fisuras, incluso huecos; limita el acceso vehicular causando malestar e insatisfacciones con riesgos de posibles accidentes, incrementando los costos de reparación vehicular, del mismo modo se observa la vía peatonal en mal estado y algunas viviendas no cuentan con este servicio.

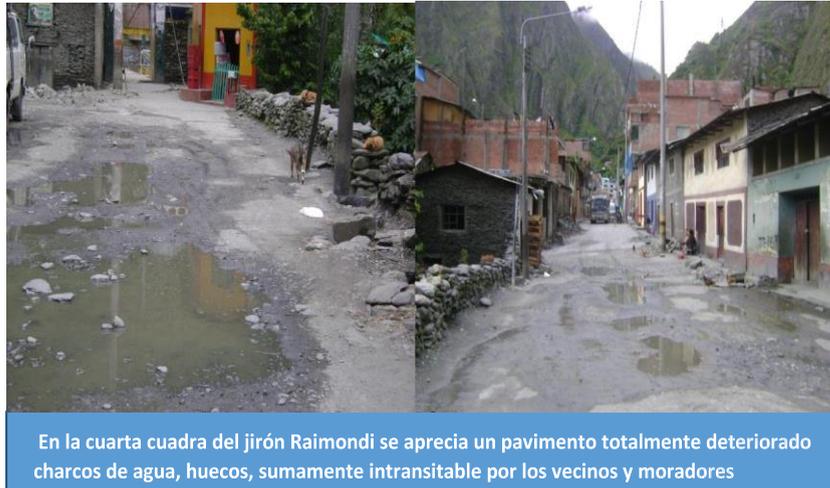
FIGURA N° 31. Jr. Raymondi 4ta Cuadra

Es una vía de 36.7 ml. de longitud y un ancho promedio de vía 8.30 ml. Con superficie de rodadura de pavimento rígido en muy mal estado de conservación, el pavimento lleno de charcos, huecos, las veredas del mismo modo están deteriorados, posee una pendiente promedio de 2.5%, se inicia en la intersección del jirón Raimondi con el jirón Tacna hasta el puente colgante lugar turístico y atractivo para los visitantes.

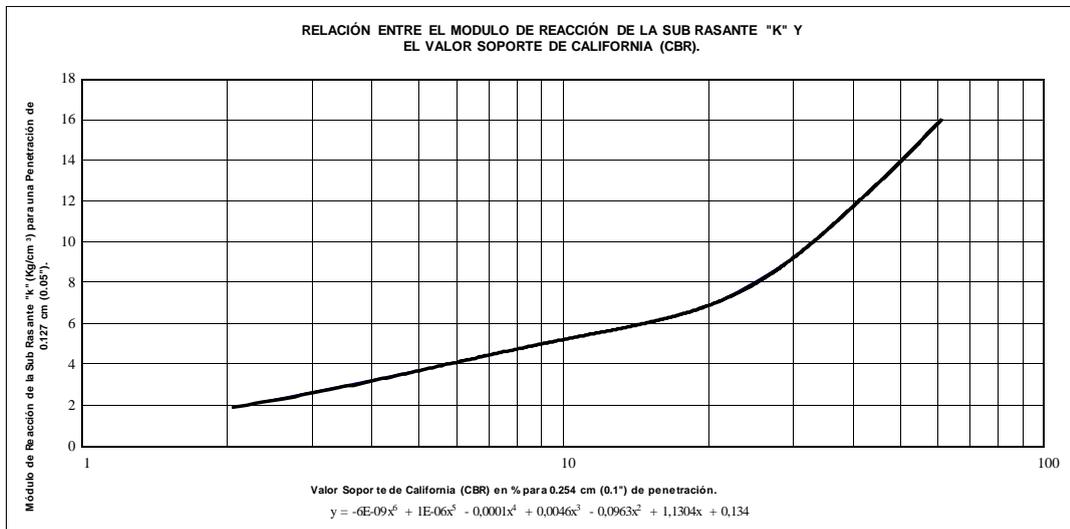
FIG 3.1

El módulo de compacidad de soporte de la sub rasante K se obtiene de la prueba de carga directa (Ensayo en Placa) pero también se puede obtener en forma indirecta a partir del CBR de diseño o CBR representativo usando el ábaco siguiente:

También se puede determinar las ecuaciones de la curva logarítmica las cuales se obtuvieron de mismo programa de excel.
