**EVALUACIÓN DEL DETERIORO DEL PAVIMENTO FLEXIBLE,
CON EL MÉTODO PCI, EN LA AV. NICOLÁS DE PIÉROLA,
TRUJILLO, 2021.**

TESIS:

**PARA OPTAR EL TÍTULO PROFESIONAL DE
INGENIERO CIVIL**

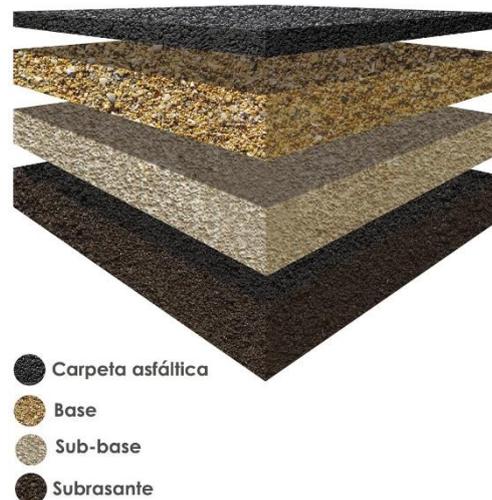
ILUSTRACIÓN 2: ESTRUCTURA TÍPICA DEL PAVIMENTO ASFALTICO (FLEXIBLE)

Son aquellos pavimentos que tienen un revestimiento asfáltico sobre una capa granular. Sufren tensiones y deformaciones por las cargas del tráfico vehicular, sus capas de revestimiento y base conducen esas cargas al suelo de fundación, sufriendo daños a causa de la repetición de las cargas de tráfico. (UMSS - Facultad de Ciencia y Tecnología)

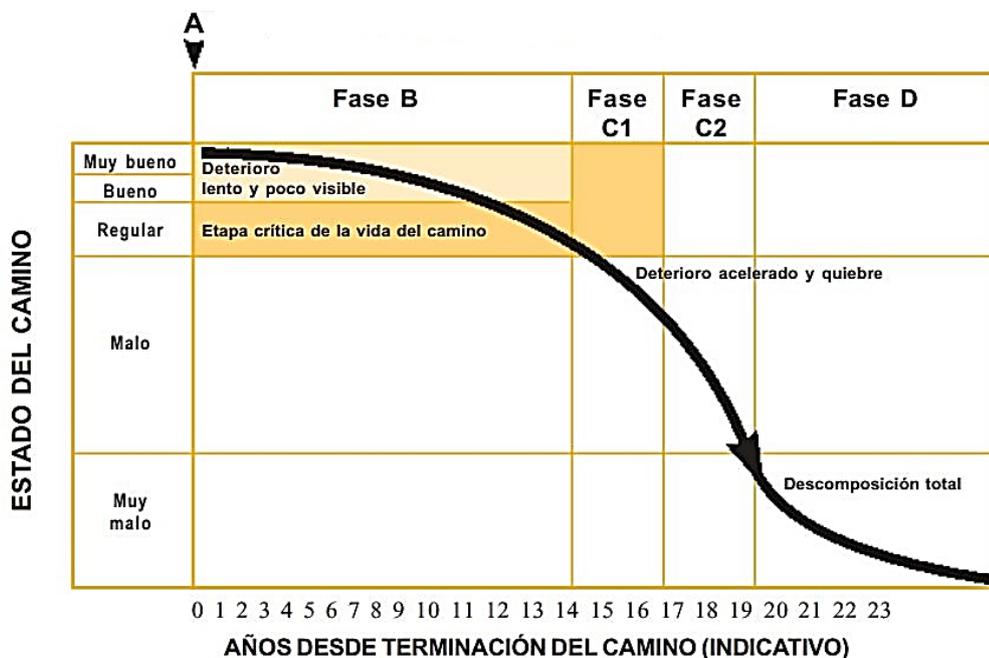
ILUSTRACIÓN 6: CONDICIÓN DE LA VÍA SIN MANTENIMIENTO

Es la última etapa de su existencia, puede durar años; sin embargo el tránsito vehicular se dificulta bruscamente, la velocidad de circulación baja y la capacidad de camino queda reducida a solo una fracción de la original. Por lo que los vehículos comienzan a presentar daños en sus neumáticos, ejes, amortiguadores, etc. provocando accidentes.

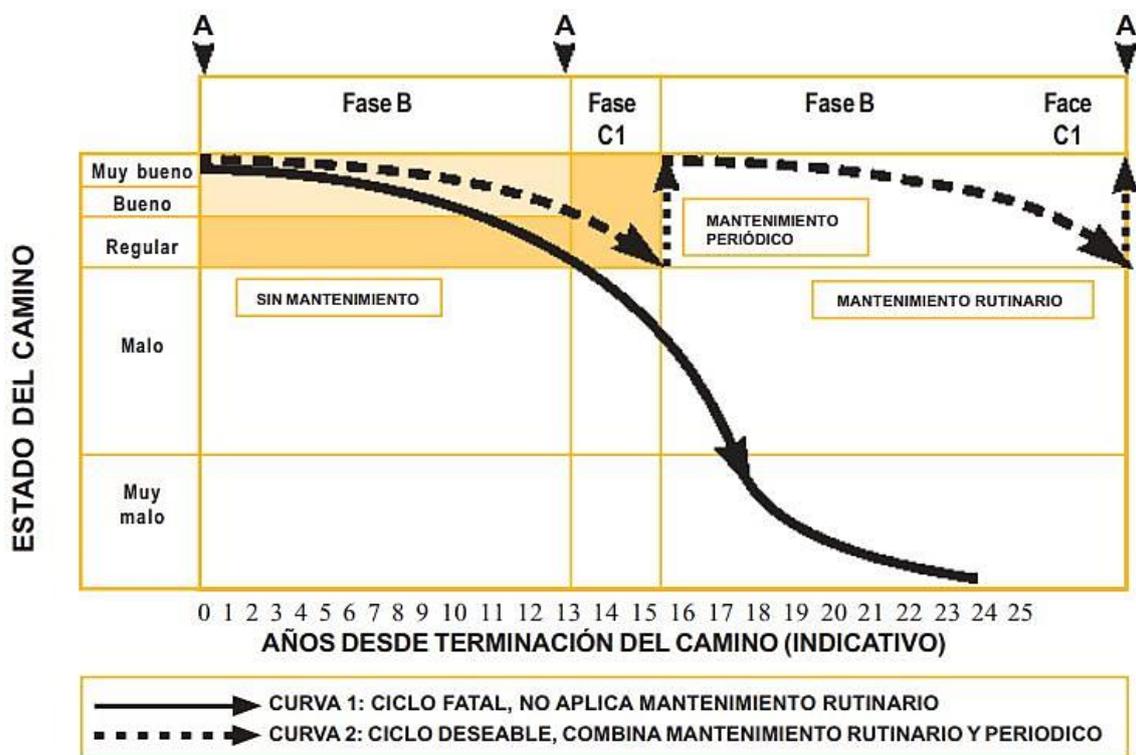
ILUSTRACIÓN 7: CONDICIÓN DE LA VÍA CON Y SIN MANTENIMIENTO

Aplicando un sistema de mantenimiento adecuado se puede llegar a mantener un pavimento dentro de un rango aceptable de deterioro, tal como se puede apreciar en la siguiente ilustración.
