“DISEÑO DE VIVIENDA SISMORRESISTENTE CONSTRUIDA CON ADOBE EN EL  
DISTRITO DE MACHE, 2018 TRABAJO DE SUFICIENCIA PROFESIONAL”

UNIVERSIDAD PRIVADA DE TRUJILLO  
CARRERA PROFESIONAL DE INGENIERÍA CIVIL

TRABAJO DE SUFICIENCIA PROFESIONAL  
PARA OPTAR EL TÍTULO PROFESIONAL DE INGENIERO CIVIL

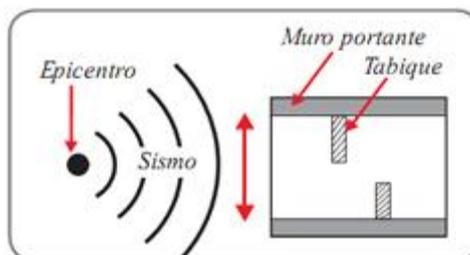
*Figura 1. Distribución de Muros en Planta*

La vivienda sufrirá daños severos y considerables si ésta no cuenta con una adecuada cantidad de muros portantes en la dirección del movimiento sísmico.

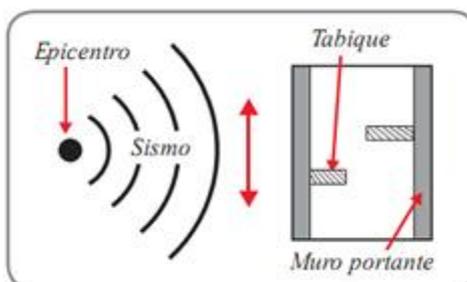
*Figura 2. Muros Portantes*

La vivienda sufrirá daños leves, si la mayor cantidad de los muros portantes están paralelos a la dirección del movimiento sísmico, la vivienda se comportará mejor. Por este motivo, el diseño de una vivienda debe considerar muros que puedan tomar esfuerzos sísmicos en ambas direcciones.

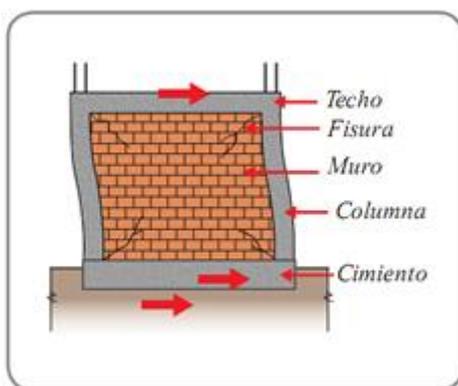
Figura 5. Esfuerzos de Muros (Durante el sismo)

Durante El Sismo: Luego el suelo se mueve en sentido contrario, al igual que el cimiento. Esto ocasiona que la parte superior de la vivienda cambie el sentido de su movimiento, produciéndose mayores esfuerzos y deformaciones. Después de varias repeticiones de estos movimientos, las paredes comienzan a fisurarse.

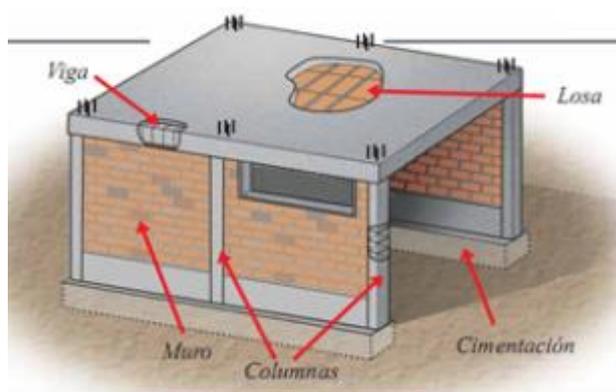
Figura 6. Elementos estructurales de una vivienda

d) Muros: Transmiten las cargas de la losa y de las vigas a pisos inferiores y a la cimentación.

e) Cimentación: Transmite las cargas al terreno.

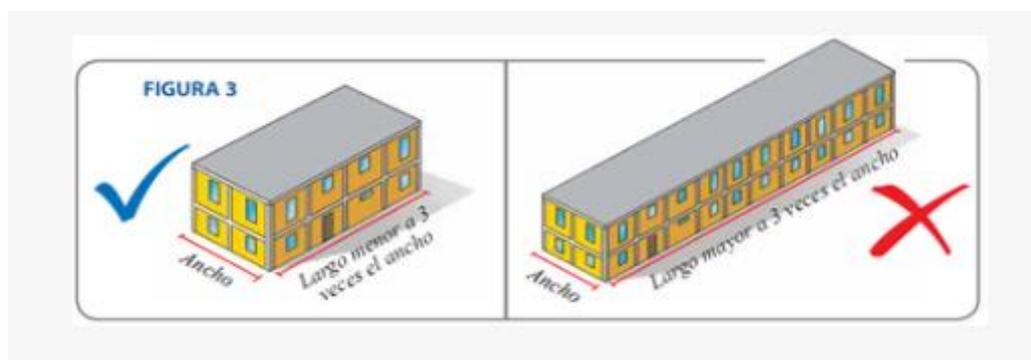
Figura 7. Largo de vivienda

**Simetría:** La vivienda debe ser lo más idéntica posible tanto en planta como en elevación, es decir, si la dividimos en cuatro partes, éstas deben ser más o menos parecidas. Asimismo, se debe evitar construir viviendas cuyo largo sea mayor a tres veces el ancho (ver figura 3).

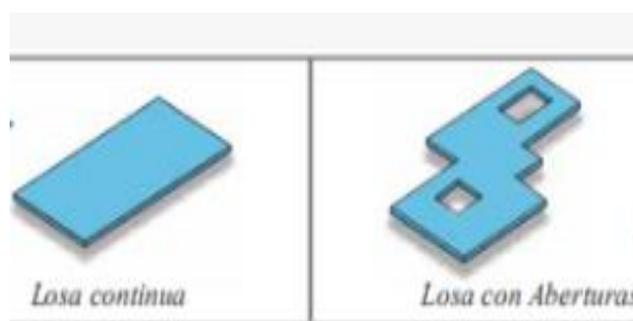
Figura 8. Continuidad de losas

**Continuidad de las losas:** Se debe evitar tener en los techos grandes aberturas o muchas aberturas pequeñas (ver figura 8).

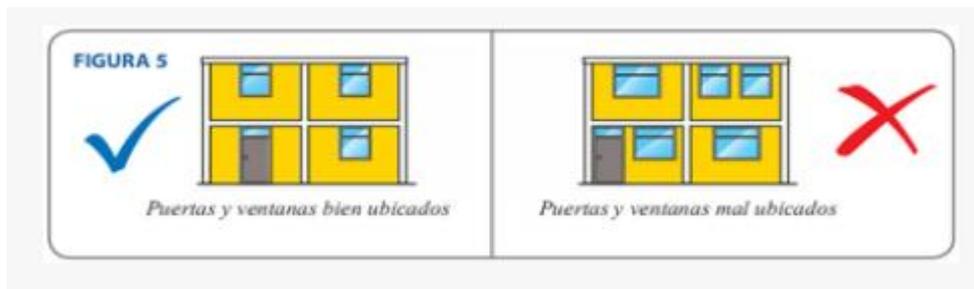
Figura 9. Ubicación de puertas y ventanas

**Ubicación de puertas y ventanas:** Las puertas y ventanas deben ser ubicadas en el mismo sitio en todos los pisos. Además, se debe construir sin dinteles, es decir, hasta las vigas.

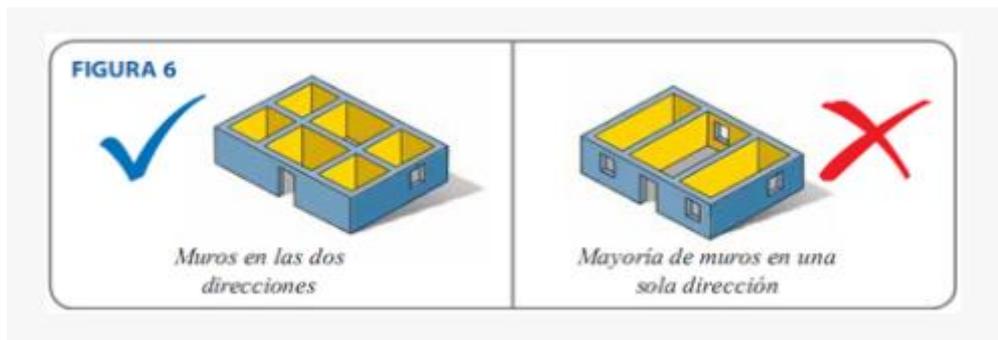
Figura 10. Muros en dos direcciones

Cantidad de muros: Se debe construir los muros en las dos direcciones de la casa, tratando que la cantidad de dichos muros sea la misma. Esto es importante, ya que los muros tienen la función de resistir los sismos que pueden venir en cualquier dirección.

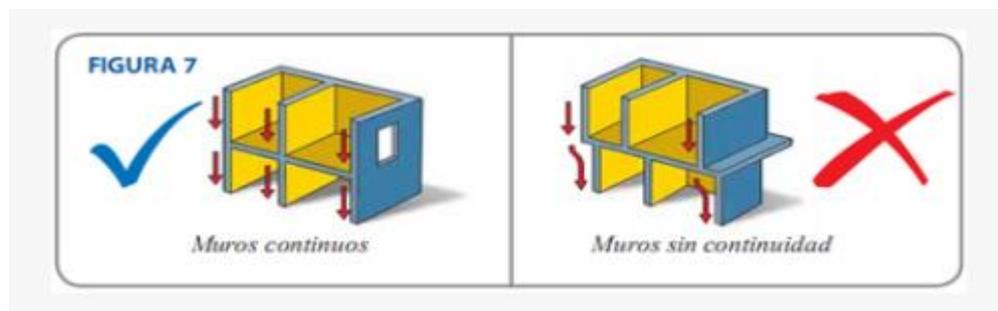
Figura 11. Continuidad de muros

Continuidad de los muros: Los muros de pisos superiores deben estar ubicados sobre los muros de pisos inferiores.

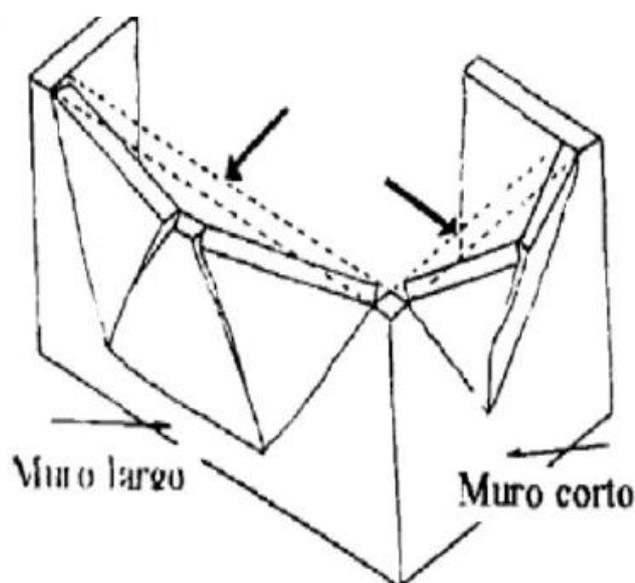
Figura 12. Falla por flexión.

**Falla Por Flexión:** Este tipo de fallas se presenta en muros que no tienen refuerzo para resistir cargas en la parte alta. Un sismo induce fuerzas horizontales sobre el techo que pueden producir grietas en la parte alta central del muro, particularmente si el techo es muy pesado.

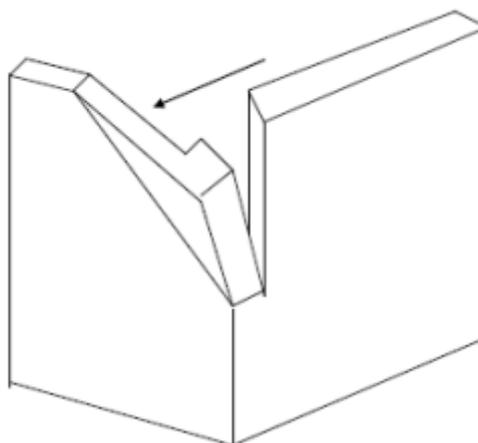
*Figura 13. Falla por tracción*

**Falla Por Tracción:** Este tipo de falla ocurre en muros que no poseen amarre adecuado en las uniones con muros perpendiculares, causando grietas en la esquina superior de las paredes.

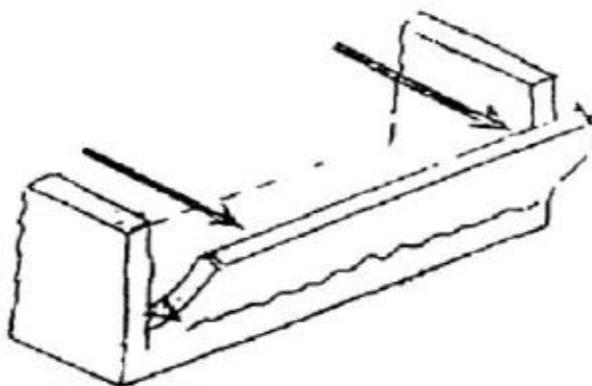
*Figura 14. Falla por volcamiento*

**Falla Por Flexión O Volcamiento:** este tipo de falla se da en muros largos, especialmente sino están bien ligados a muros perpendiculares, causando grietas en los extremos de las paredes y en algunos casos se da el volcamiento completo del muro.

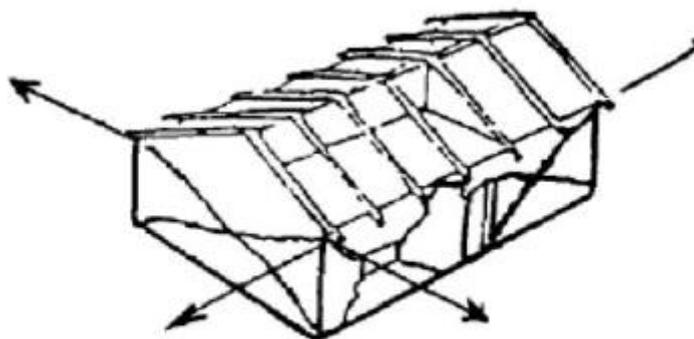
*Figura 15. Falla por cortante*

**Falla Por Cortante:** Este tipo de falla sobresale en muros y alrededor de puertas y ventanas, generalmente cuando el sismo actúa en forma paralela a la pared. Por lo regular se presentan grietas en diagonal.

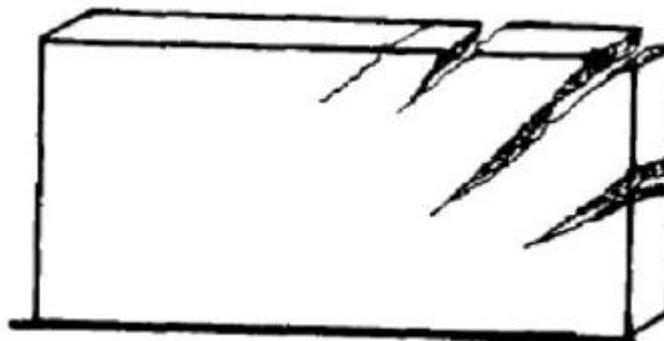
*Figura 16. Falla por asentamiento*

**Falla Por Asentamiento:** la falla por asentamiento no uniforme producen grietas en diagonal en los muros.

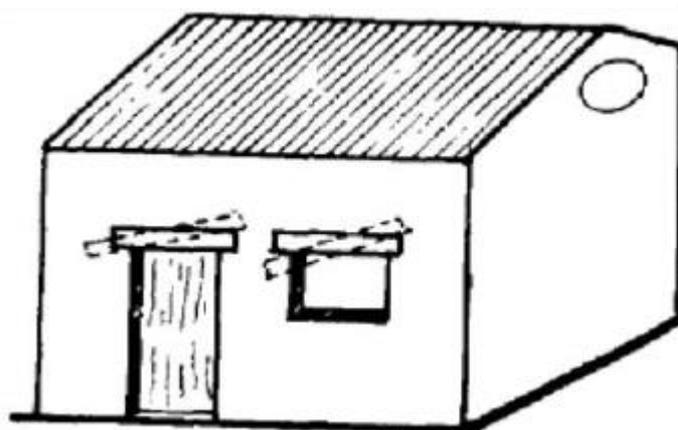
*Figura 17. Falla por dinteles*

**Falla En Dinteles:** se manifiestan por el deslizamiento que sufren estos elementos. Se puede presentar desprendimiento total o parcial del dintel.

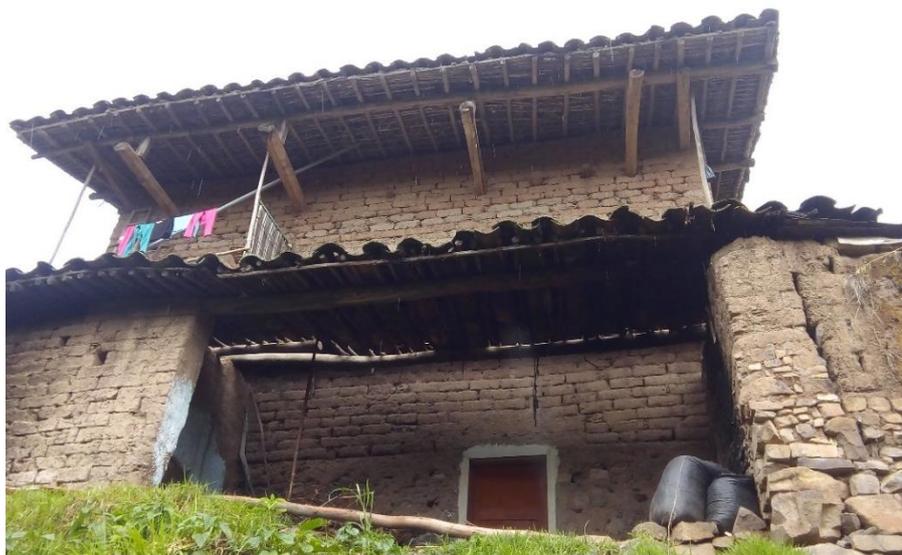
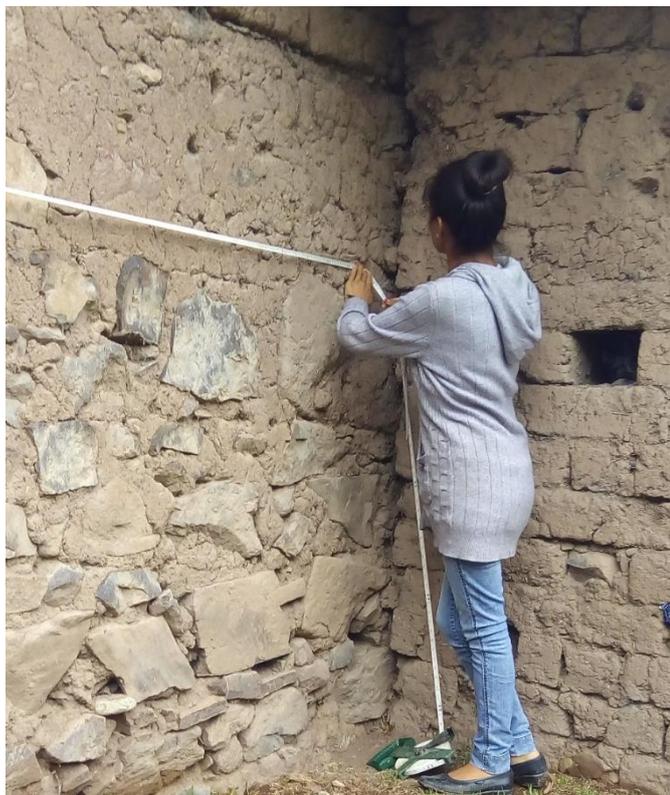
Figura 18. VM-10 Falla por tracción

Vivienda muestra 10: en la figura 18 y 19 se aprecia claramente la separación de muros externos siendo estos ejemplos de falla por tracción.

*Figura 19. VM-10 Falla por Tracción*

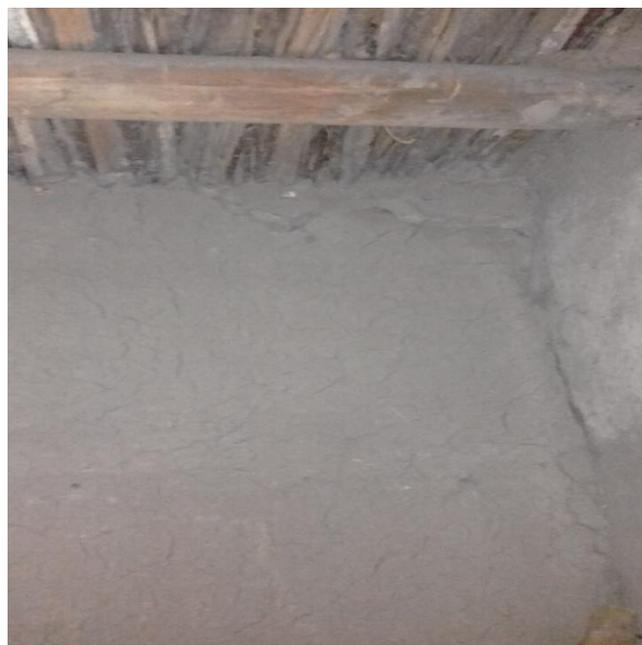
*Figura 20 VM-04 Falla por Tracción*

Vivienda muestra 04: en esta figura se observa una grieta profunda donde separa los muros internos, esto es una falla por tracción.

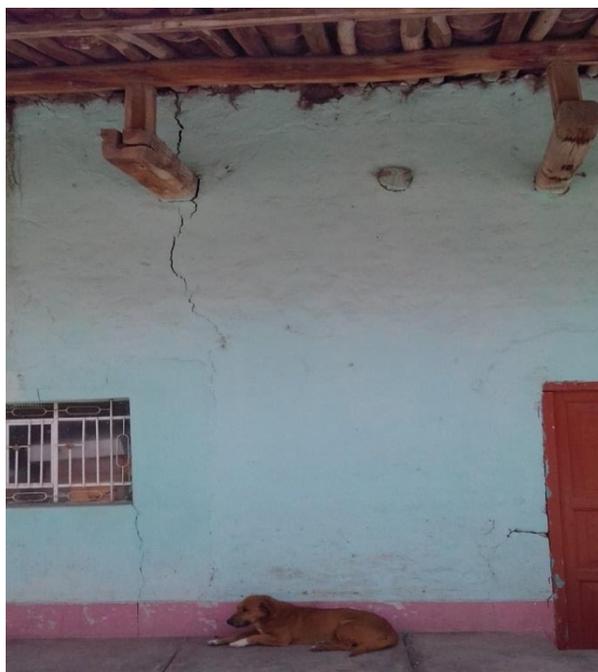
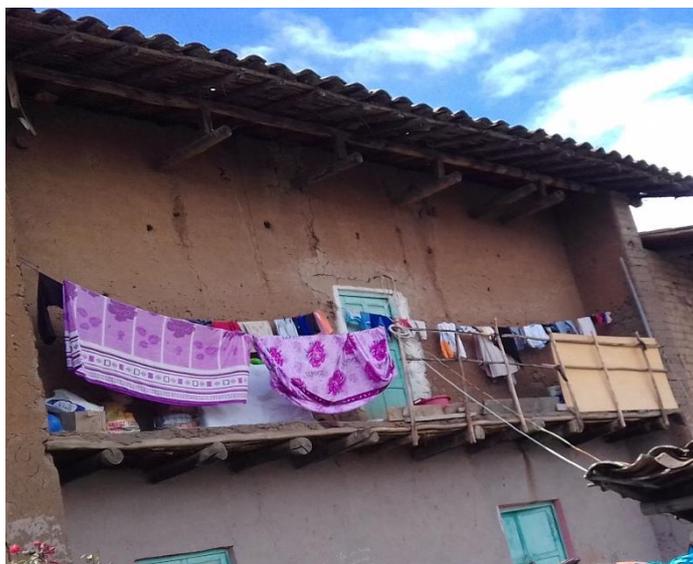
*Figura 21. VM-08 Falla por Flexión*

*Figura 22. VM-08 Falla por Flexión*

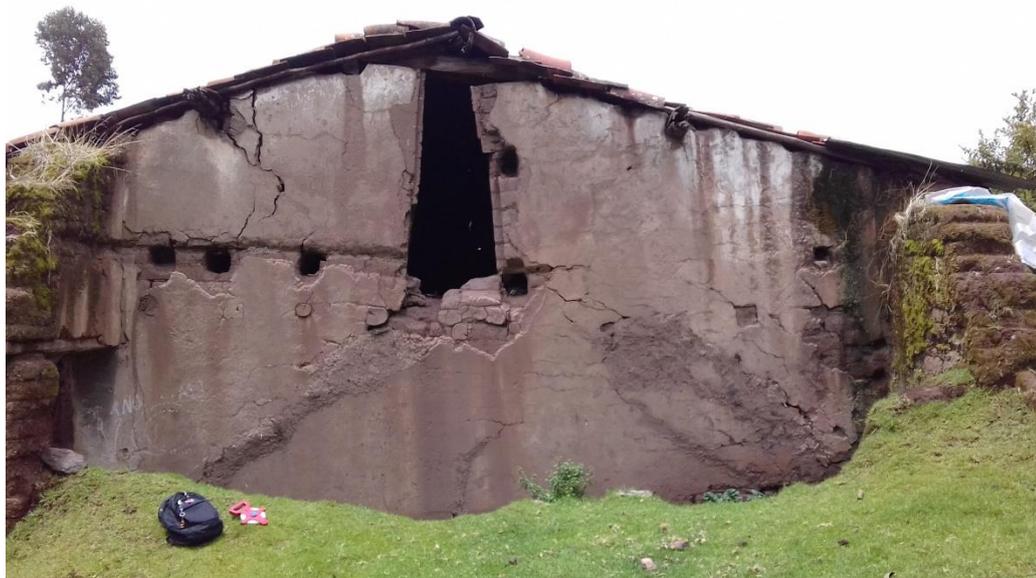
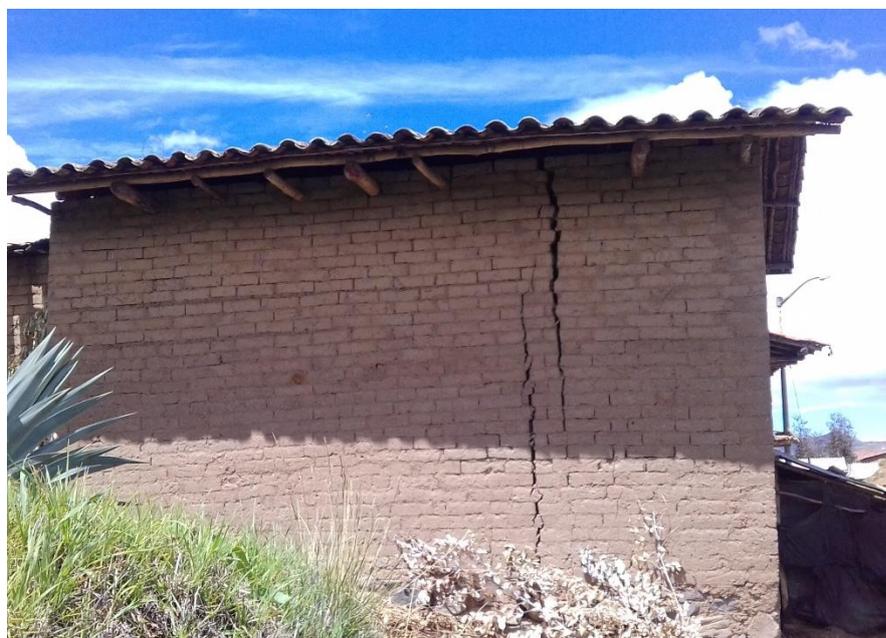
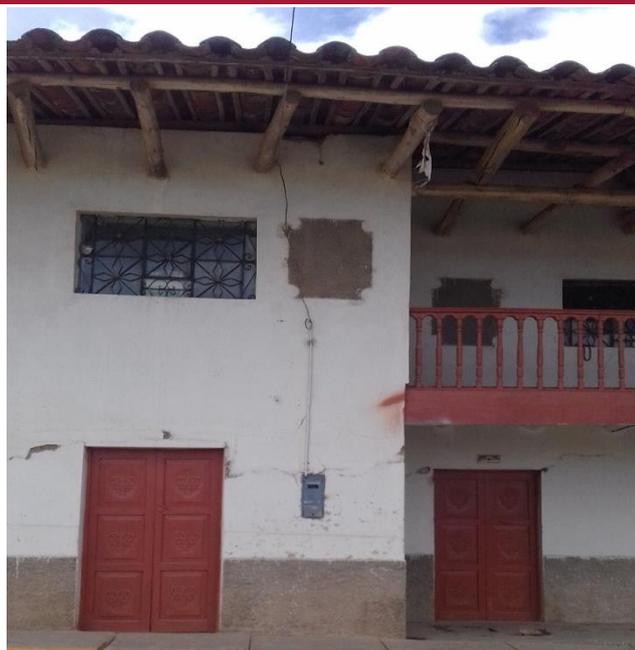
Muros que presentan grietas muy profundas, las cuales provocan inestabilidad a la estructura de la vivienda.

*Figura 23. VM-02 Falla por Corte*

*Figura 24. VM-09 Falla por Corte*

*Figura 25. VM-07 Falla por Corte*

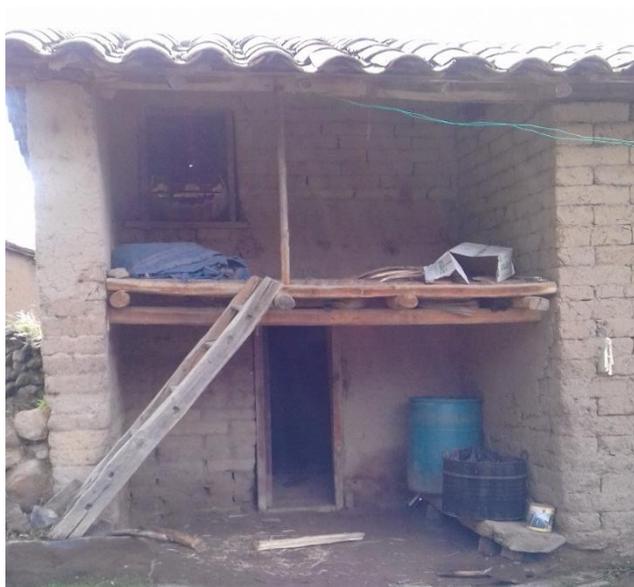
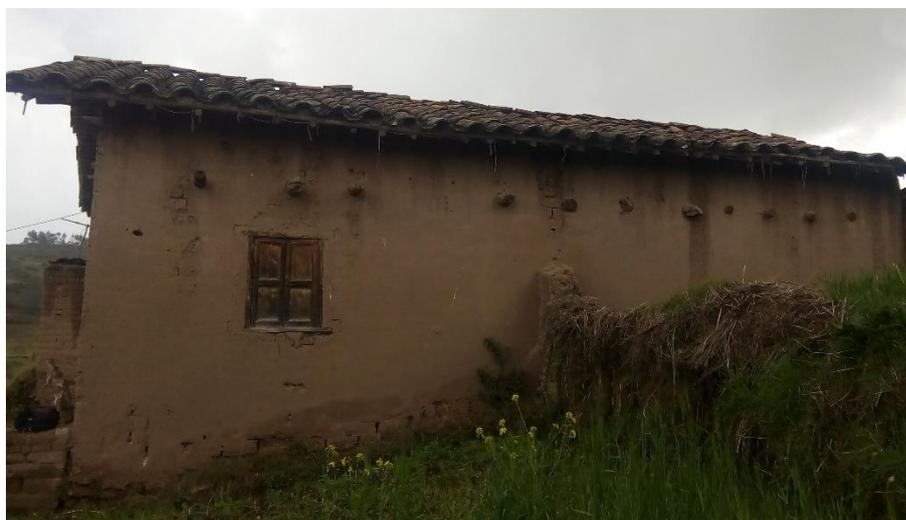
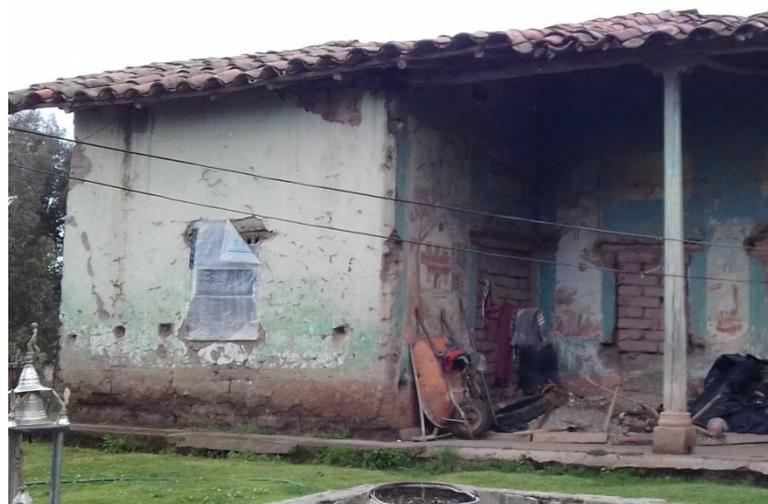
Debido a las fuertes y constantes lluvias, el agua tiende almacenarse en las bases provocando la degradación del adobe, sobre todo en viviendas ubicadas en laderas con pendiente muy pronunciada.

*Figura 26. VM-04 Bases Erosionadas*

*Figura 27. VM-01 Bases Erosionadas*

*Figura 28. VM-02 Bases Erosionadas*

En estas viviendas se aprecia manchas por humedad (color oscuro) que se inicia en la parte baja de los muros y alcanza una parte de la altura de los mismos. El agua del subsuelo sube a los muros por capilaridad y busca evaporarse saliendo por las caras del muro lo que genera que éstos se debiliten.

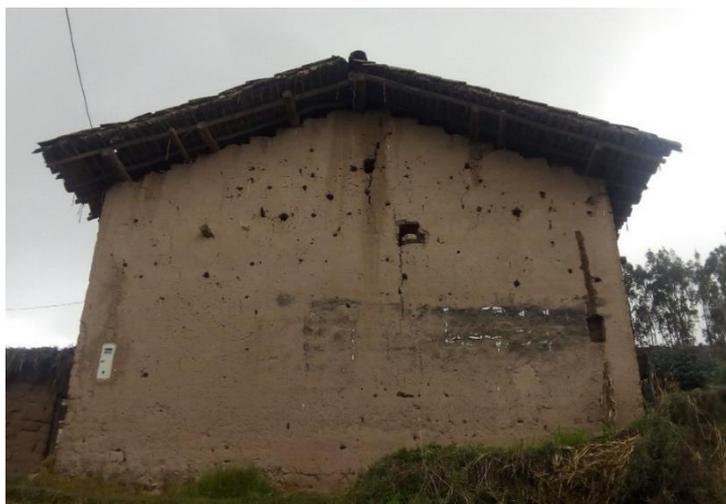
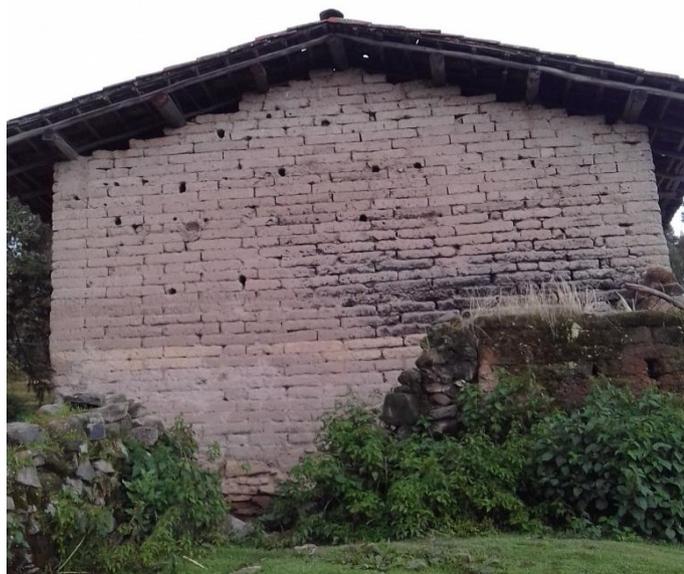
En el distrito de Mache habita un ave llamada cargacha o pájaro carpintero, éste suele anidar entre los muros de adobe ocasionando agujeros con más de 20 cm de diámetro, por ello fue considerado como un daño ya que el número de agujeros en algunas viviendas son bastante considerables.

*Figura 29. VM-01 Muro Perforado*

*Figura 30. VM-04 Muro Perforado*

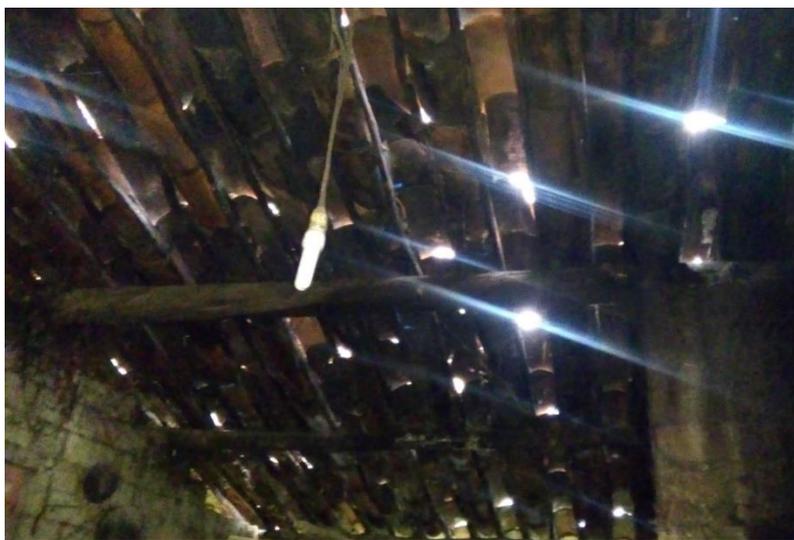
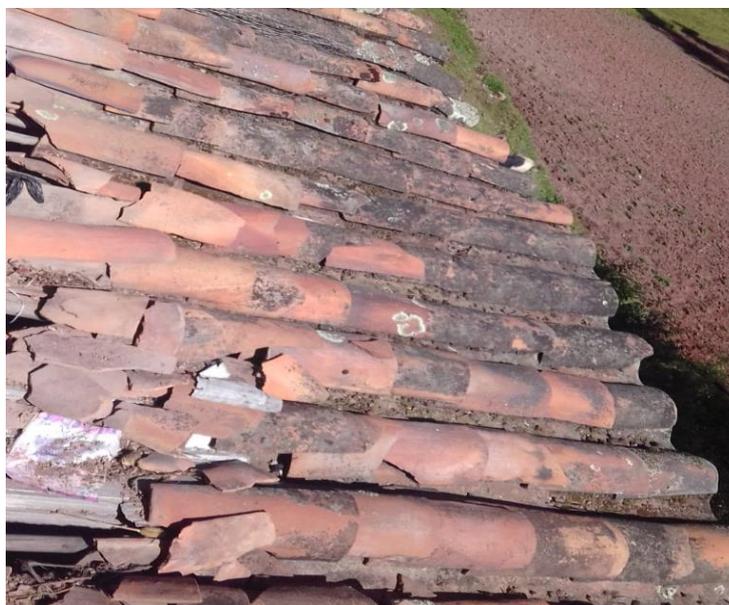
Las causas principales de las filtraciones de agua por los techos son debido a la acumulación del agua en los tejados, inadecuada impermeabilización, mala colocación de tejas, grietas o roturas de las mismas.

*Figura 31. VM-07 Filtraciones de Agua*

*Figura 32. VM-10 Filtraciones De Agua*

En la primera imagen se observa la mala colocación de tejas es por ello el ingreso de la luz solar. En la segunda imagen vemos tejas totalmente rotas por lo que el agua se filtraría hacia los ambientes o muros de la vivienda.

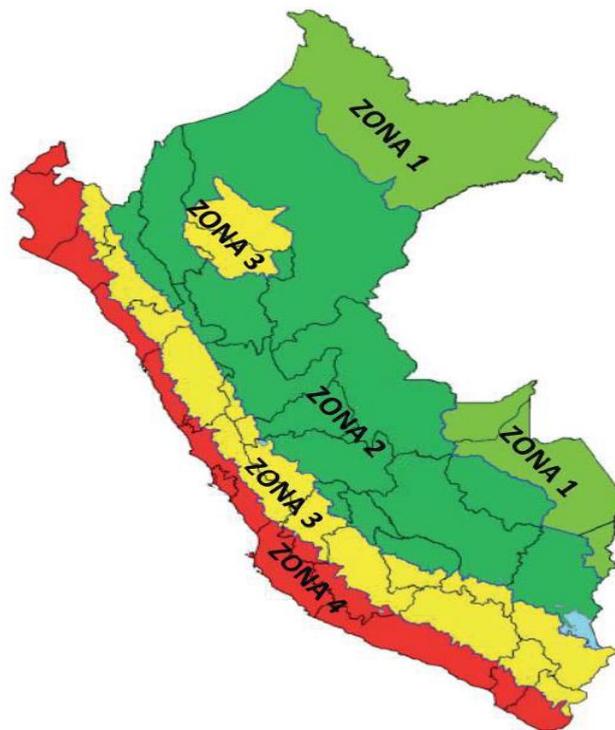
Figura 344. Mapa Zonificación

Teniendo en cuenta la configuración en planta de las VM visitadas y según la norma 0.80 en la zona sísmica 3 y 4 las viviendas deben ser de un solo piso, siendo Otuzco - Mache

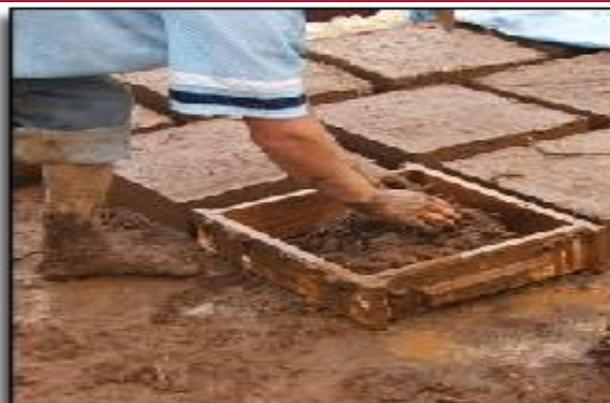
*Figura 355. Elaboración de adobes*

Algo muy importante la norma recomienda dormir el barro por 2 días luego se agrega la paja la cual evitará que los adobes se rajen.

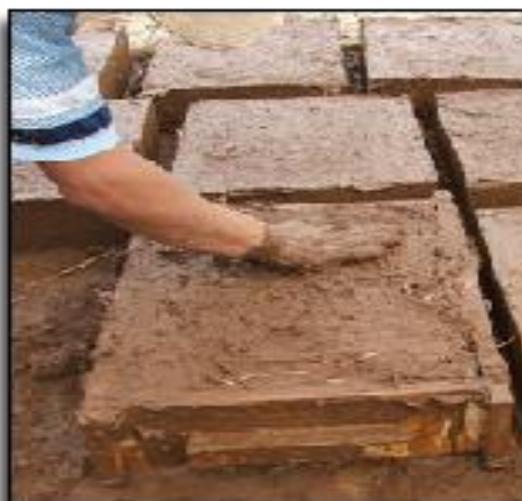
*Figura 366. Emparejando el barro en la adobera*

El barro debe estar al ras de la adobera, emparejando la superficie con la mano luego con una regla.

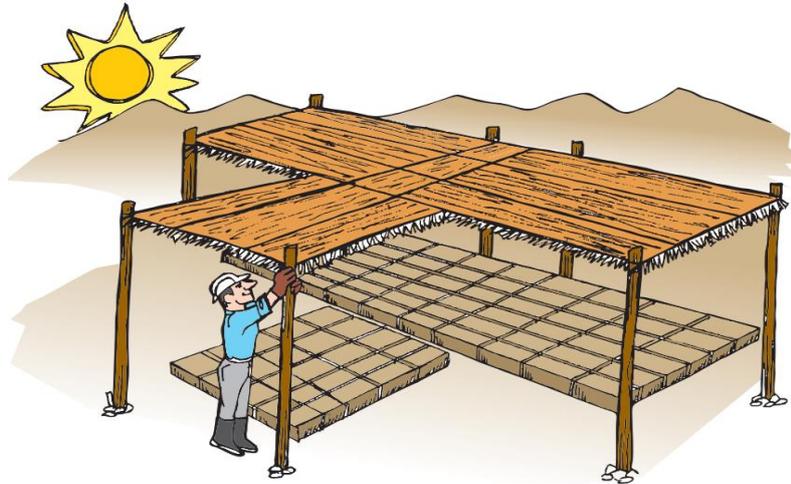
Figura 377. Secado de adobes

El terreno para desmolde debe ser plano y seco, previamente se debe rociar una capa de arena fina. Otra cosa el secado de adobe debe ser exclusivamente bajo sombra ya que si son expuestos al sol estos van a rajarse por eso se debe hacer un tendal de esteras para protegerlos al menos los primeros días.

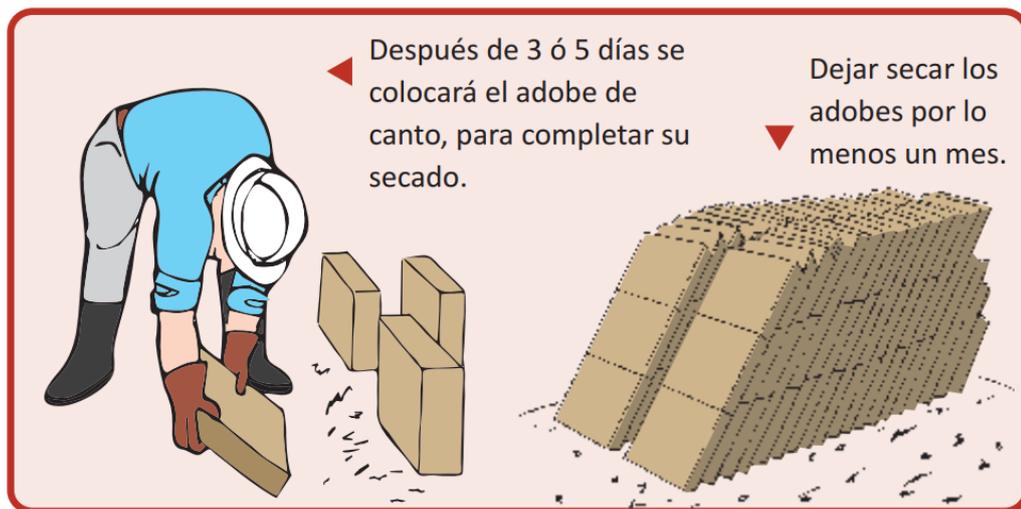
Figura 388. Apilado de adobes

Para completar su secado se colocarán de canto mínimo 30 días.

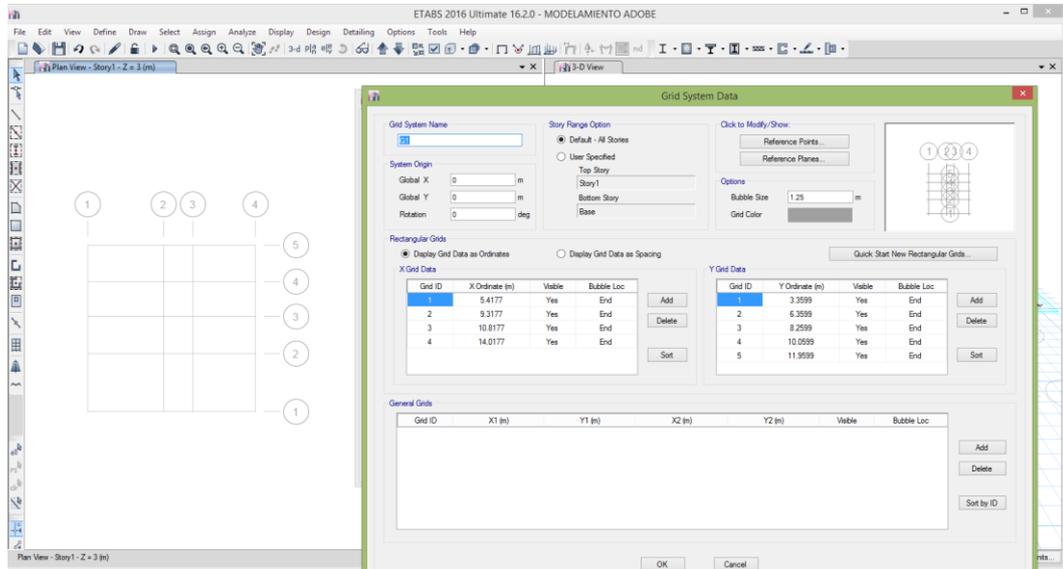
Figura 40. Definición de ejes ETABS 2016

Empezamos definiendo nuestros ejes, donde se ubicarán los elementos estructurales.

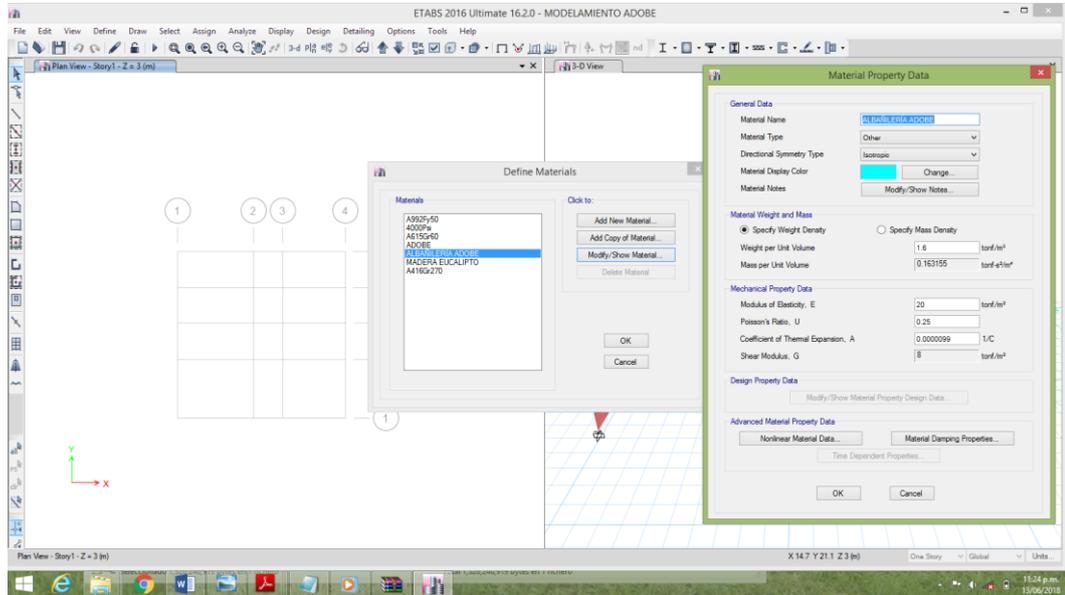
Figura 41. Definición de materiales ETABS 2016

Creamos nuestros materiales a utilizar, albañilería de adobe, madera

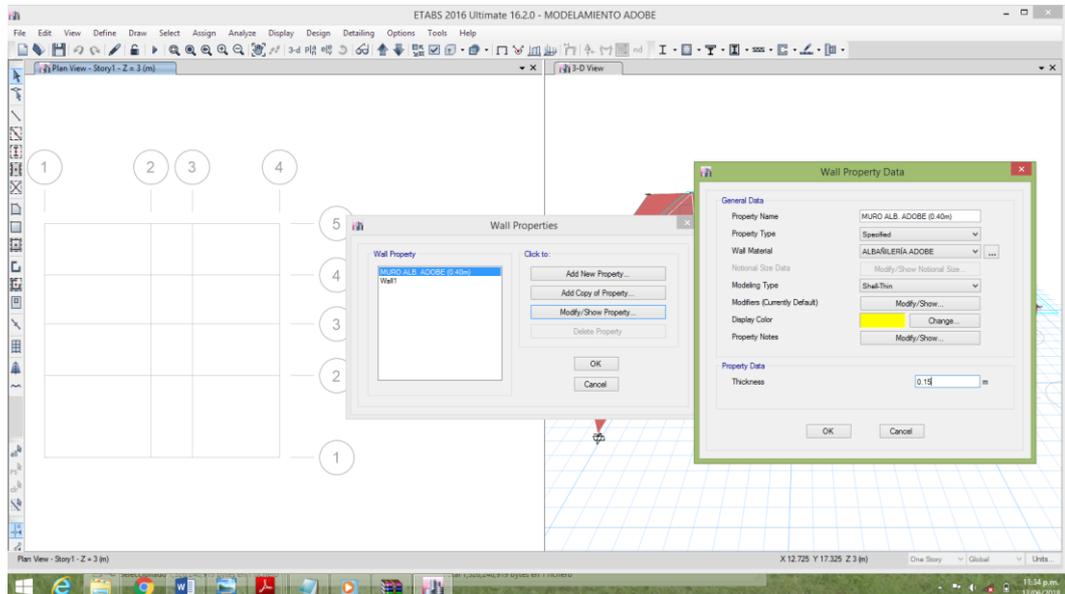
Figura 42. Definición de muros ETABS 2016

Definimos las secciones como muros, losa de barro, vigas de madera.

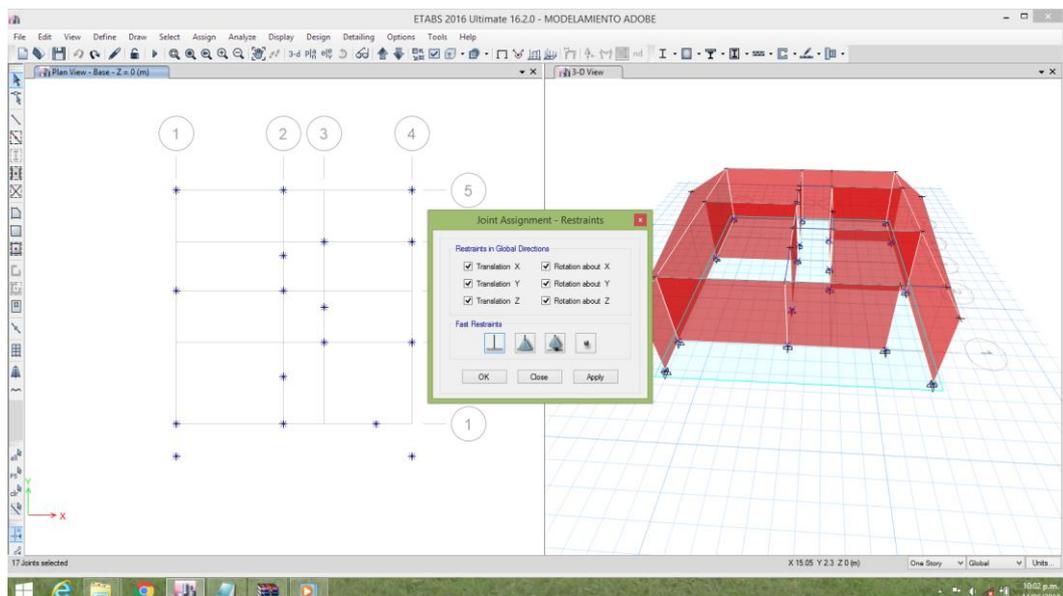
Figura 44. Asignación de restricciones de la base ETABS 2016

Seleccionamos todos los puntos de la base y asignamos las restricciones que sería el empotramiento.

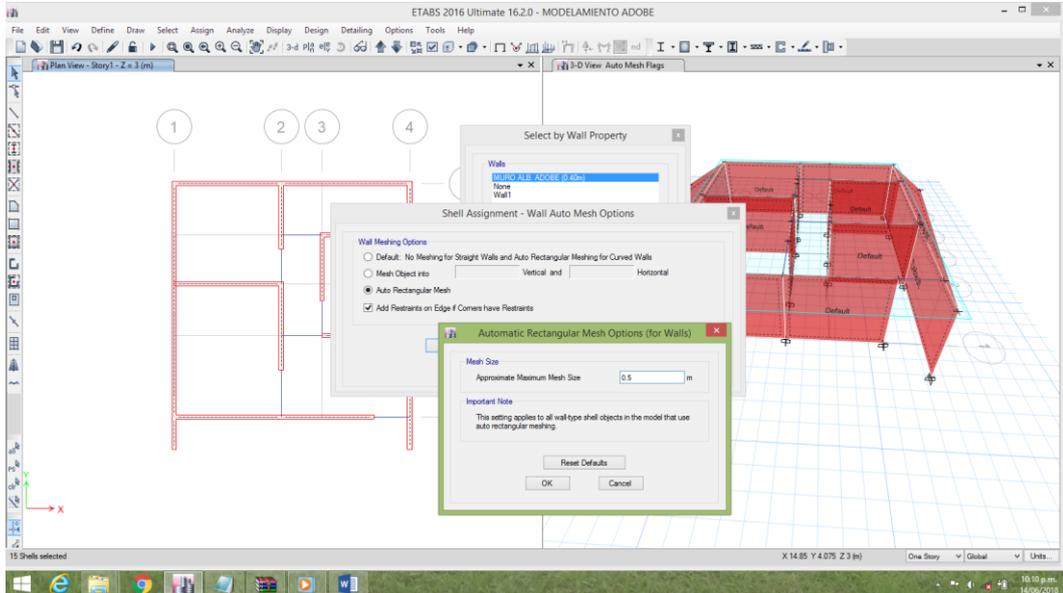
Figura 45. Descriptización de muros ETABS 2016

Los elementos rígidos como los muros se van a dividir en cuadraditos pequeños con la finalidad de hacer un reparto de cargas adecuado a la cimentación.

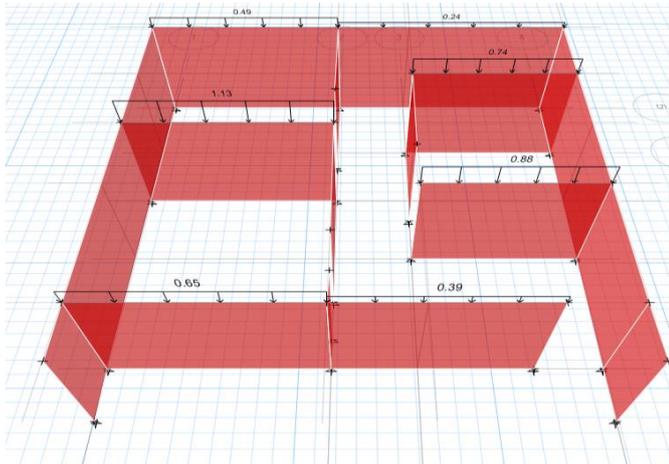
Figura 51. Cargas distribuidas a muros ETABS 2016

Transmitimos el peso del techo a los muros mediante cargas distribuidas.

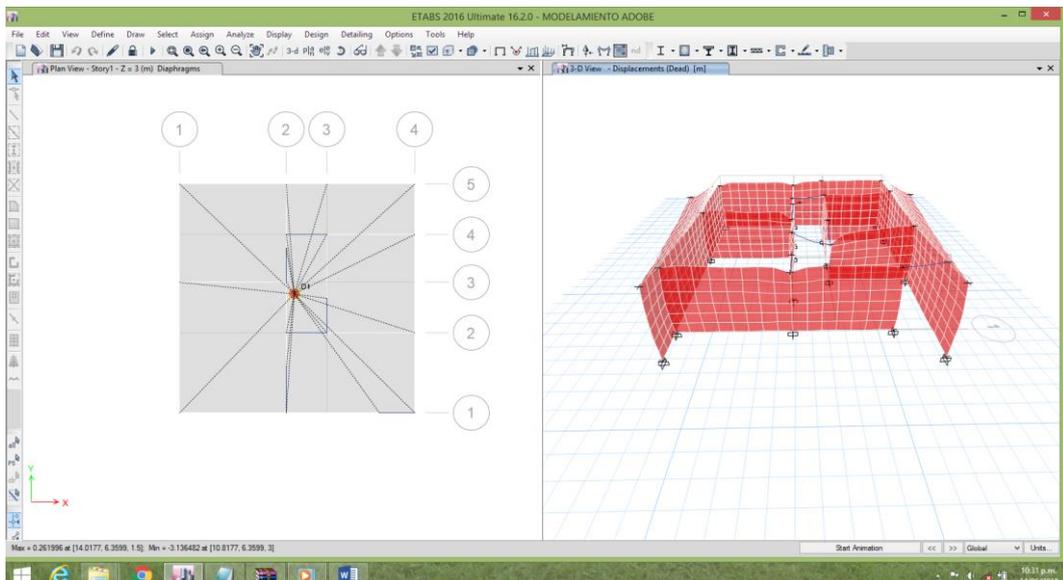
Figura 52: Análisis Modal de la vivienda Etabs 2016

Luego se realiza el análisis por cargas de gravedad y modal que es importante para el análisis sísmico espectral. La deformada que se aprecia es por cargas de gravedad si hay deformación hay fuerza.

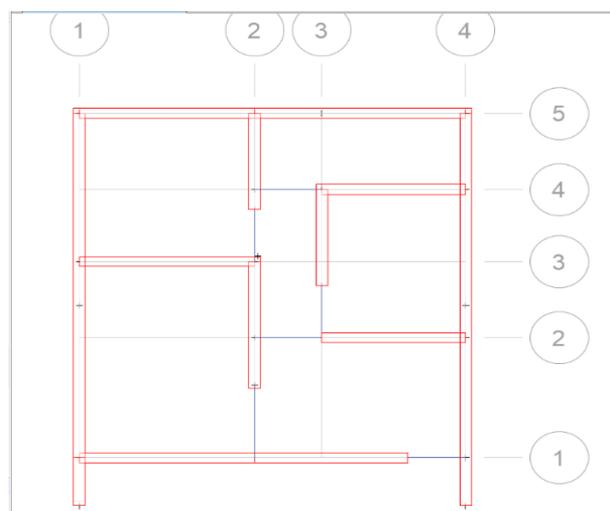
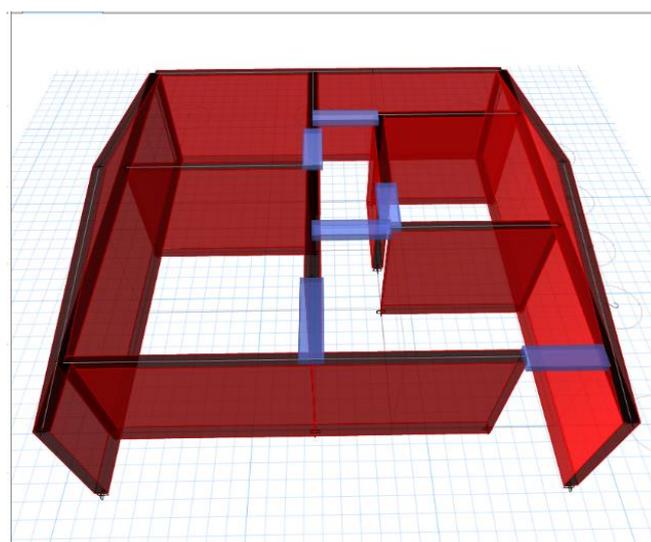
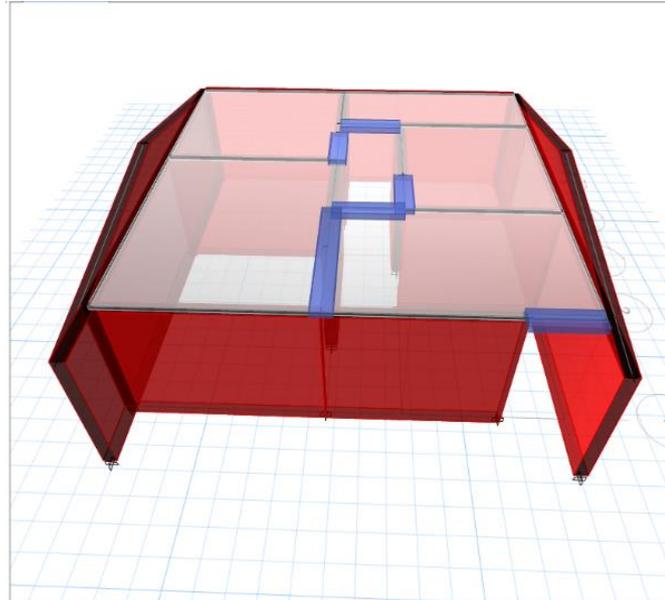
Para la estructura se usa un modelo tridimensional vigas de madera, losa de barro y muros estructurales unidos por medio de nudos y bordes comunes. Los elementos verticales se ligan al suelo por medio de restricciones tipo empotramiento perfecto.

Este modelo considera el efecto tridimensional del aporte de rigidez de cada elemento estructural. A continuación, se muestra las vistas del modelo tridimensional del proyecto

*Figura 53. Vista en Planta*

*Figura 54. Modelo Tridimensional*

Figura 55. Vista de muros, vigas y losa
