**UNIVERSIDAD PRIVADA DE TRUJILLO
CARRERA PROFESIONAL DE INGENIERIA CIVIL**

**BASES TEÓRICAS PARA EVALUACIÓN CON EL MÉTODO PCI Y MTC PARA
MEJORAR EL MANTENIMIENTO DE PAVIMENTOS FLEXIBLES EN LA AVENIDA
ROMA, DISTRITO DE TRUJILLO, 2019.**

**TRABAJO DE INVESTIGACION PARA
OPTAR EL GRADO DE BACHILLER**

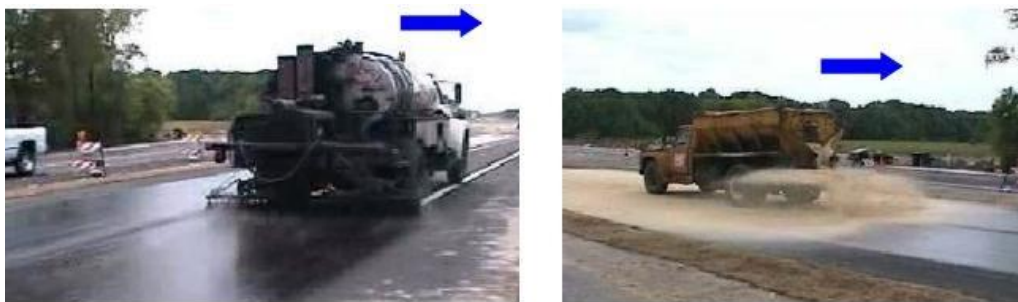
Figura 10: Sello arena sello arena – asfalto

El sellado de arena – asfalto, en su procedimiento se usa emulsión de rotura rápida, después se extiende y compacta una delgada capa de arena. Se usa para una impermeabilización de una capa de rodadura rodadura, con un exceso de vacíos por lo que aumenta su deterioro y permeabilidad

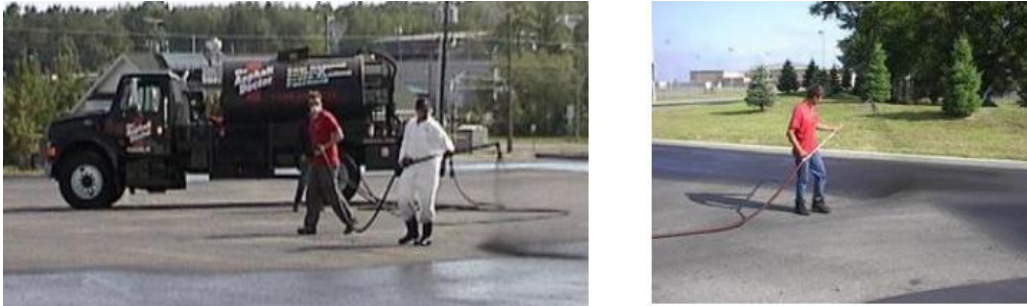
Figura 03: Riego negro

El riego negro es una aplicación ligera de emulsión asfáltica para sellar áreas localizadas fisuradas o con vacíos superficiales.

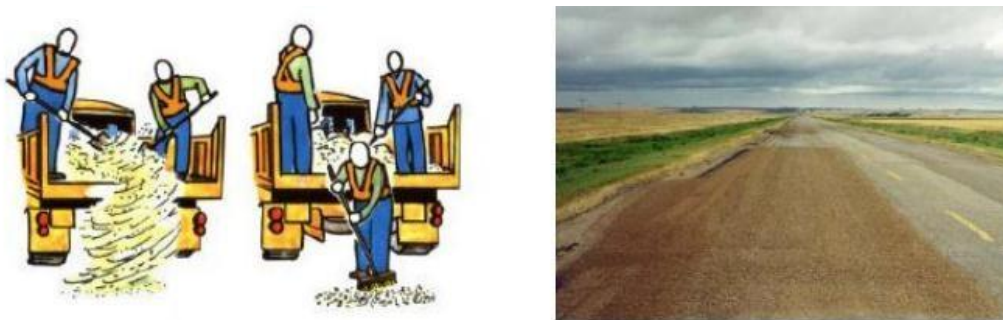
Figura 04: Procedimiento típico de arenado

El arenado se usa en zonas superficial donde se encuentre un exceso de asfalto

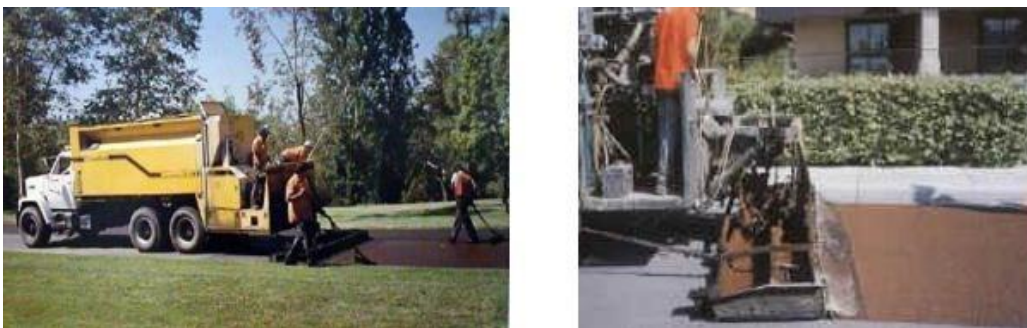
Figura 05: Aplicación de lechada asfáltica y micro-aglomerado en frío

Se usa la lechada asfáltica y micro-aglomerado en frío, para mejorar la superficie (fricción) y tener una impermeabilización óptima. Su uso en el sello en zonas afectadas

con grietas superficiales. Y el micro - aglomerado en caliente, tras la aplicación mejora el drenaje y la resistencia al deslizamiento de pavimentos.

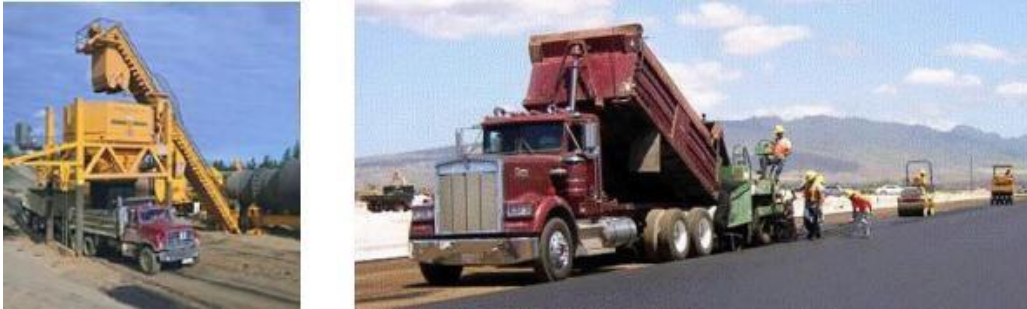
Figura 07: Sobre-carpeta de asfalto

Refuerzo estructural: Se usan concreto asfáltico, y el espesor se determina mediante un análisis de la condición del pavimento, esto se produce debido a un falla estructural del pavimento, generalmente cuando soportan exceso de cargas, según el diseño

inicial. Cabe señalar que también se puede hacer uso del cemento portland, por encima de capa del concreto asfáltico realizando así un pavimento compuesto.

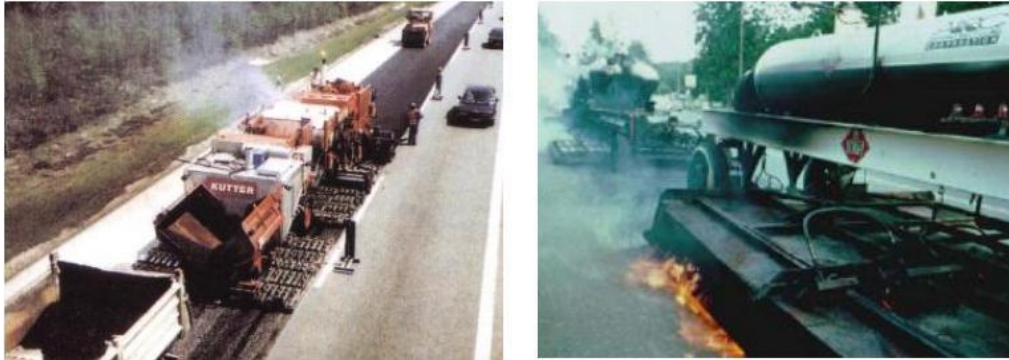
Figura 09: Reciclado superficial en sitio y en caliente

Reciclado: Este método es la reutilización de materiales de las capas de un pavimento, con la finalidad de mejorar las propiedades y colocar nuevamente en su estructura de la pavimentación. Este puede ser procesado en frío o caliente. El reciclado en frío corrige pavimentos con fallas estructurales se usan, emulsión asfáltica, asfalto espumado y cemento

El reciclado en caliente corrige las fallas no atribuibles a fallas estructurales

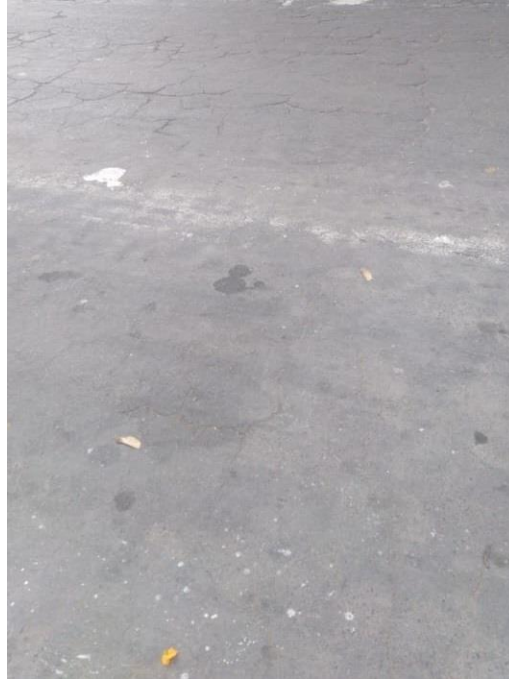
Fotos del proyecto

L (Low: Bajo): Son grietas finas capilares en forma paralela con unas pocas o ninguna interconectadas. No están descascaradas, no hay rotura del material a los lados de la grieta.

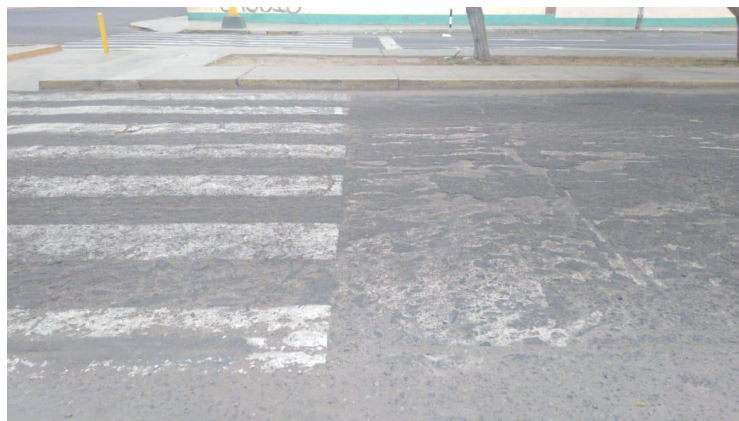
Fotos del proyecto

M (Medio): Se desarrollan las grietas por los que pueden estar ligeramente descascaradas.

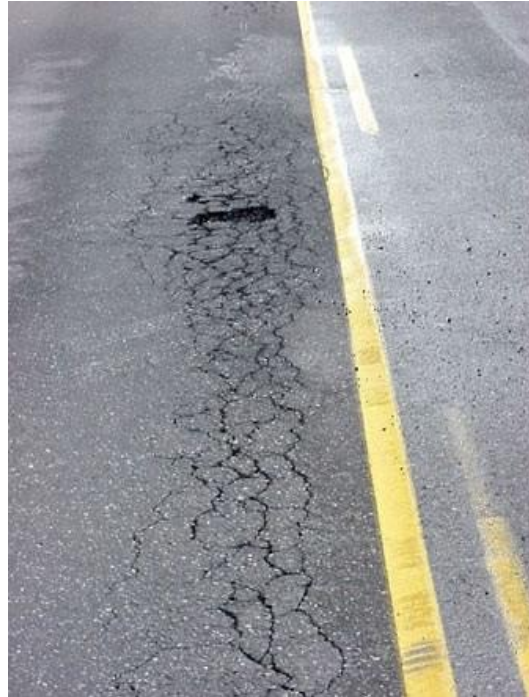
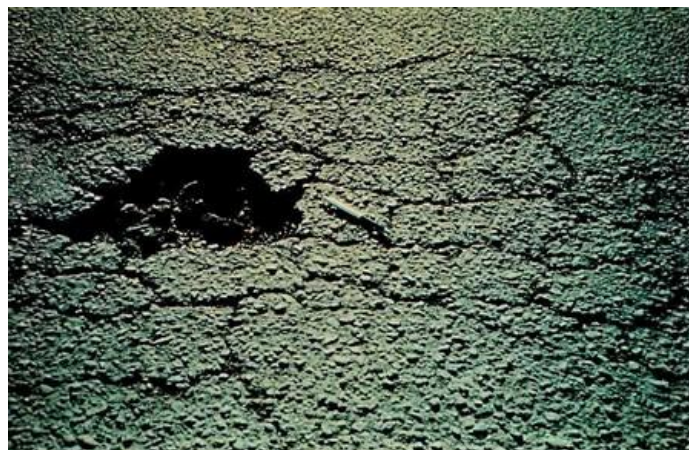
Fotos de modelo

H (High: Alto): Son grietas en forma de pedazos y son descascarados a los bordes. Y hay presencia de pedazos bajo el tránsito.

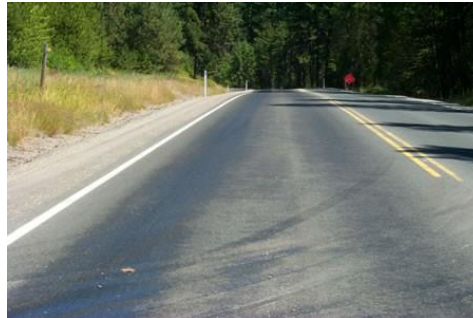
Foto de modelo

L (Bajo): Se produce en un grado muy ligero, durante unos pocos días del año. El asfalto no se pega al vehículo o al zapato.

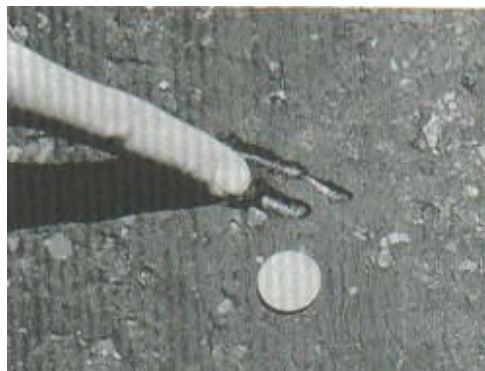
Foto de modelo

M (Medio): Se produce cuando el asfalto se pega al vehículo y al zapato con un periodo corto (pocas semanas del año).

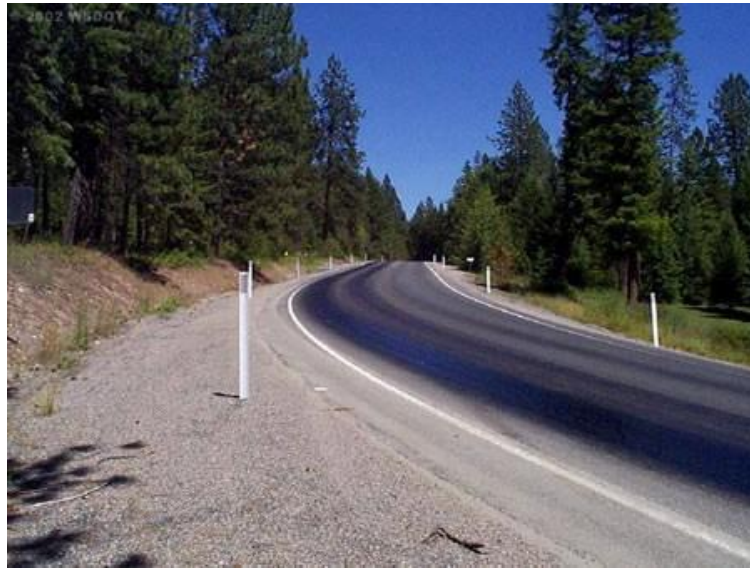
Foto de modelo

H (Alto): Se produce en forma extensa y con una gran cantidad de asfalto se pega al vehículo y al zapato por un periodo de varias semanas al año.

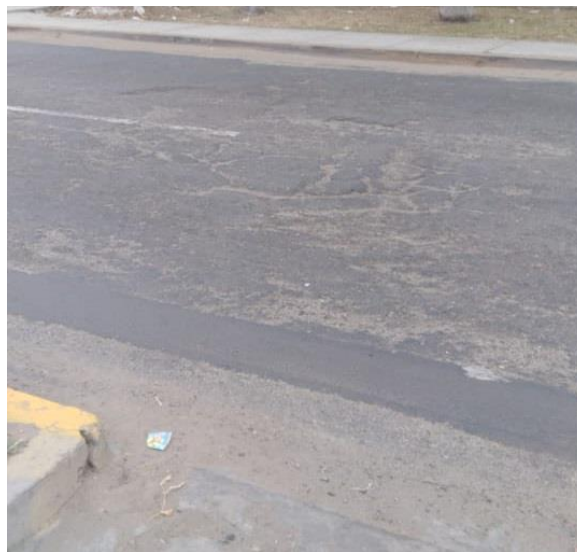
Foto del proyecto

M (Medio): Son Grietas de ancho 10.0 mm. y 76.0 mm²; Grieta sin relleno hasta 76.0 mm,

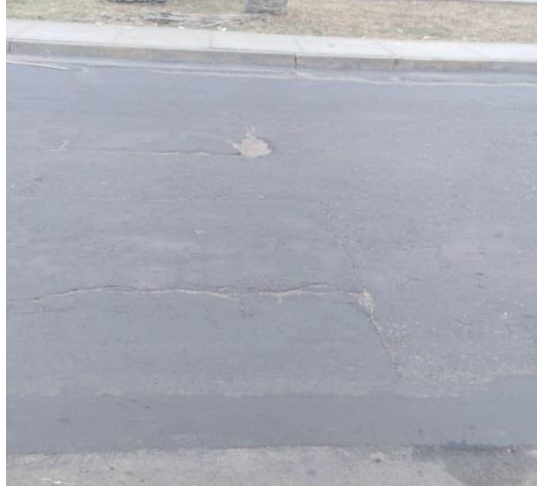
Foto del proyecto

H: (Alto): Son grietas sin relleno de más de 76.0 mm. de ancho, por lo que están severamente fracturadas

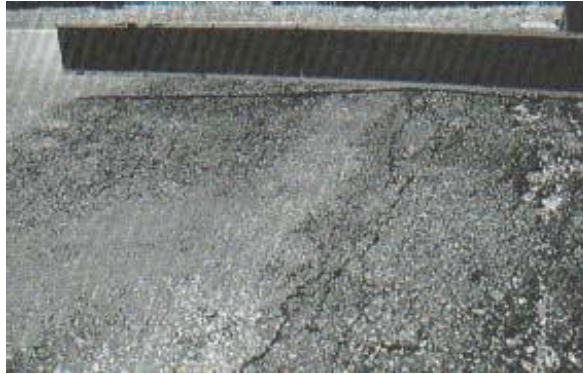
Foto de modelo

M (Medio): Los hundimientos si afectan la originan calidad de tránsito en mediana proporción.

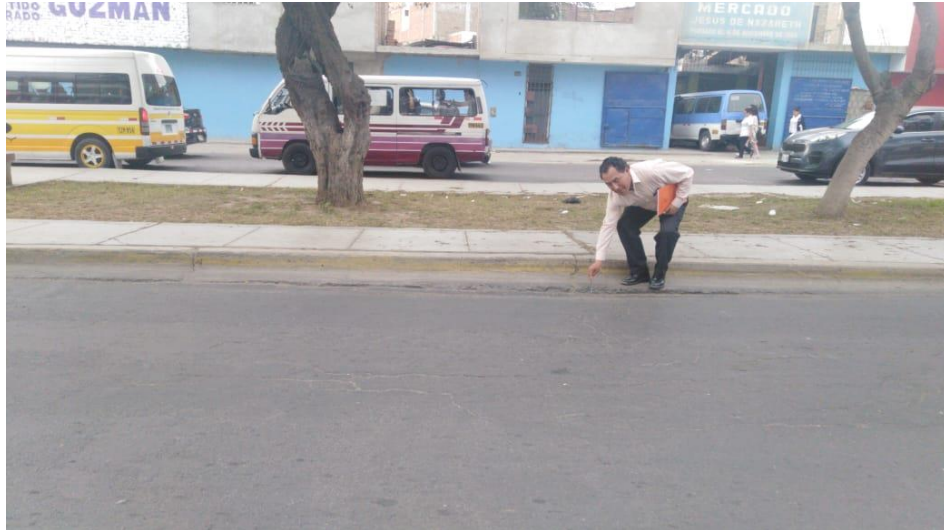
Foto del proyecto

H (Alto); La profundidad máxima es: Más de 51 mm.

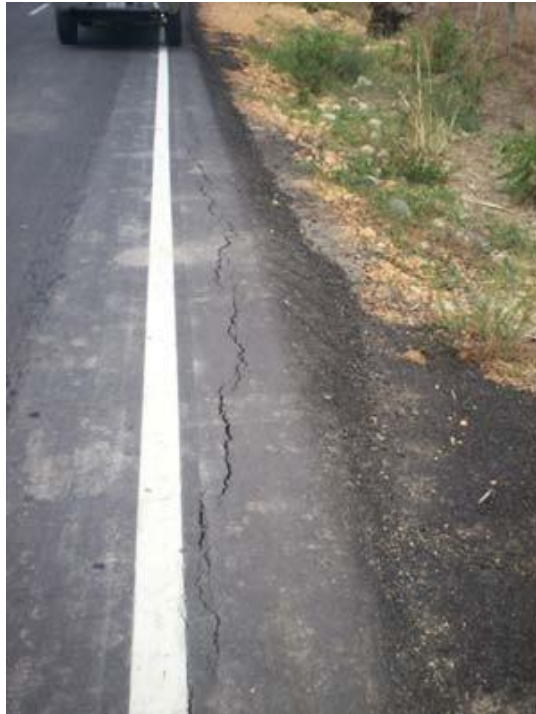
Foto de modelo

M: (Medio) es con algo de fragmentación y desprendimiento.

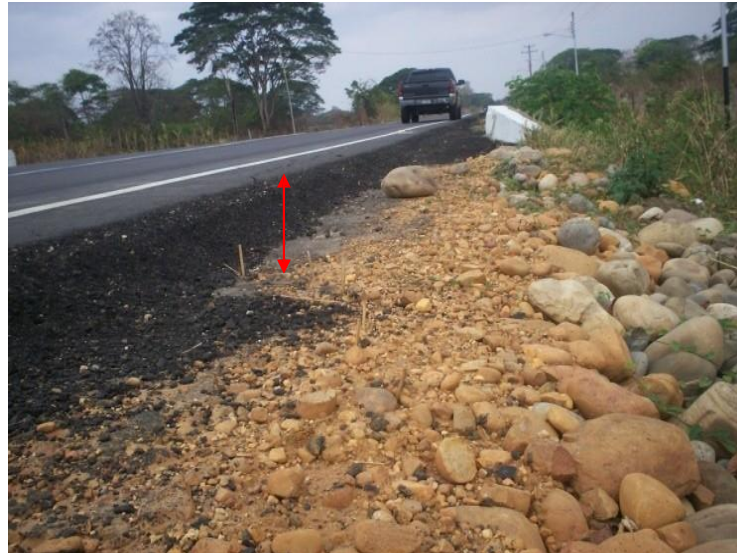
Foto según modelo

H (Alto): La diferencia del nivel es mayor 102.00 mm

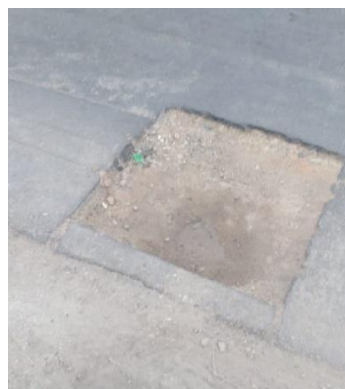
Foto del proyecto

H (Alto): Está muy deteriorado el parche y afecta altamente la calidad del tránsito.

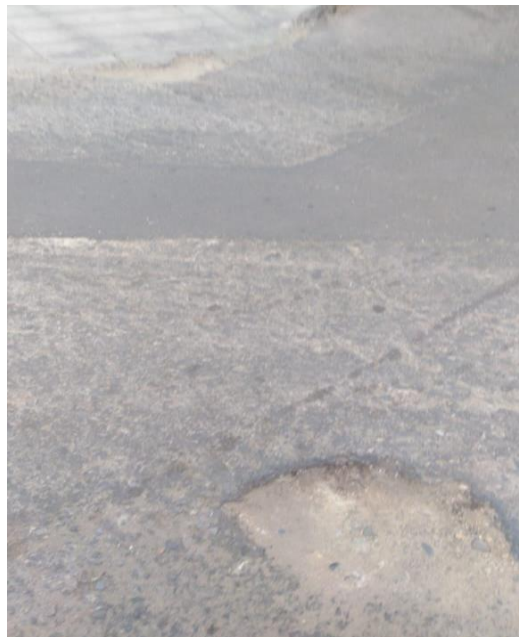
Foto del proyecto

Los huecos son depresiones en forma de tazon menores que 0.90 m. Por lo que acumula agua en el pavimento y acelera así la vida útil del pavimento. Los huecos son producidos cuando el tráfico arranca un parte de la superficie del pavimento debido a una mezcla pobre.

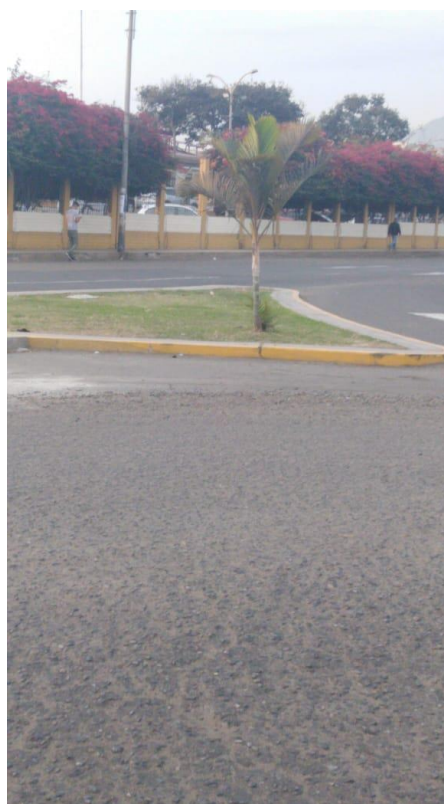
Foto del proyecto

H: Se han perdido considerablemente el agregado o el ligante.
