**“ANÁLISIS DEL ESTADO DE CONSERVACIÓN DE LA VÍA DE  
PAVIMENTO ASFÁLTICO EN LA AVENIDA VIRÚ, PROVINCIA  
VIRÚ, REGIÓN LA LIBERTAD, 2018.”**

**PARA OPTAR EL TITULO PROFESIONAL DE  
INGENIERO CIVIL**

**BACH. LILIANA EDITH RODRÍGUEZ FLORES.**

**TRUJILLO – PERÚ  
2019**

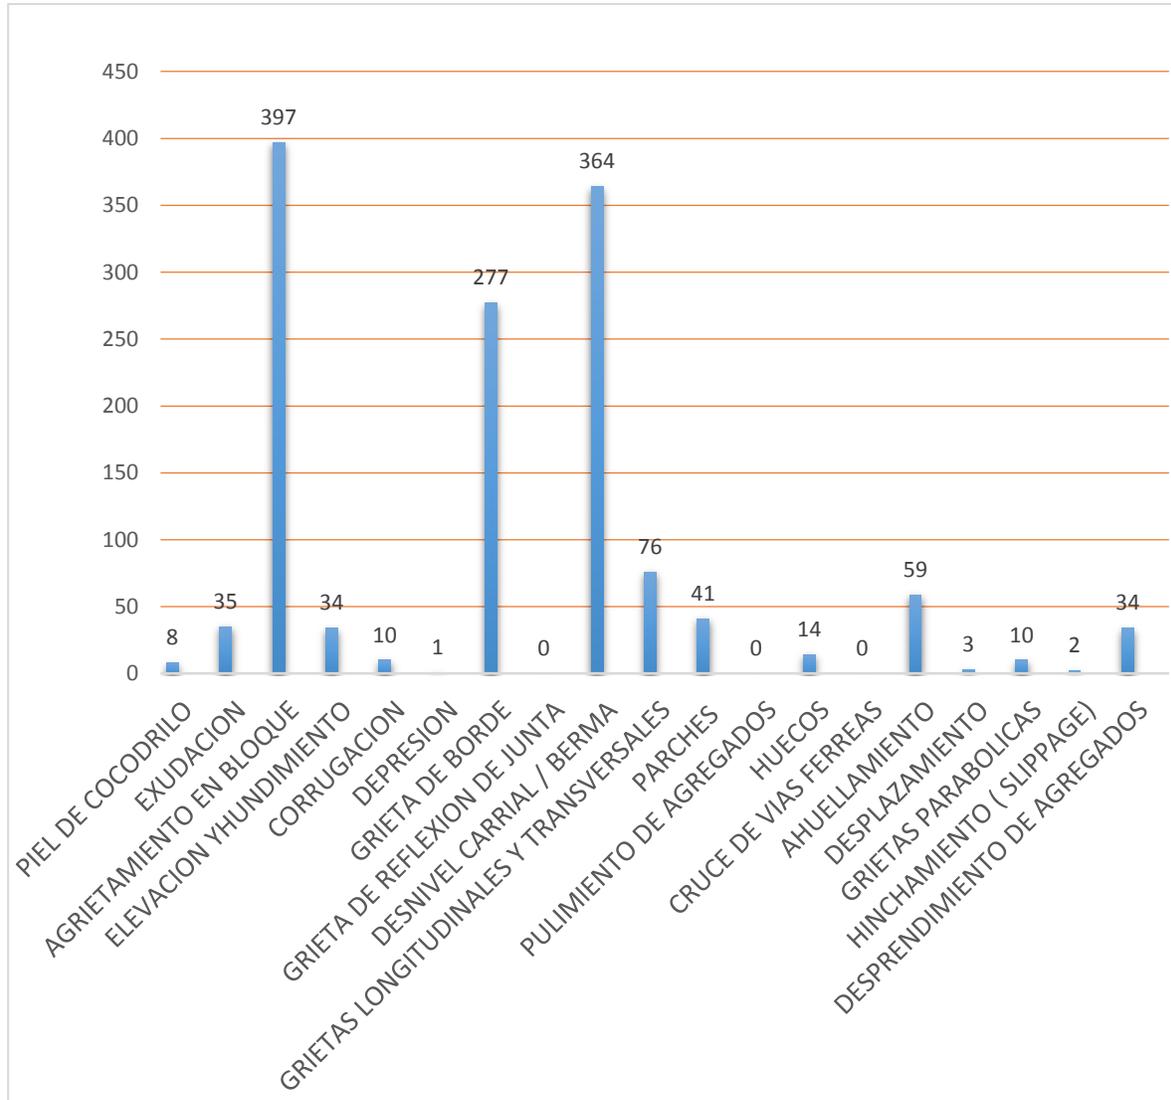
Figura 08: Número de fallas encontradas según su tipo.

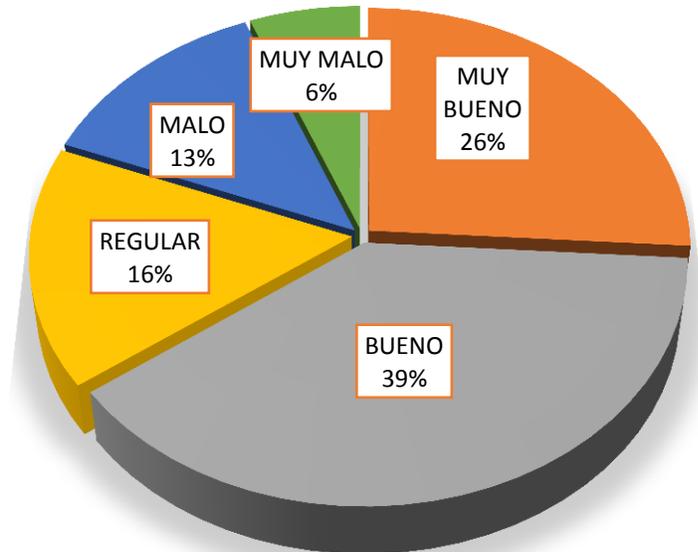
Figura 09: Porcentaje de pavimento con la calificación de bueno, malo, muy bueno, muy malo, regular.

El 39 % de las unidades de muestreo estudiadas tienen un estado de pavimento bueno (PCI entre 55 Y 70), sin embargo el 26 % del pavimento se encuentra en un estado muy bueno (PCI entre 70 y 85) , le sigue es el 13 % del pavimento que está en un estado malo (PCI entre 25 y 40), en cambio el 16 % del pavimento tiene un estado regular (PCI entre 40 y 55), el 6 % del pavimento está en un estado muy malo (PCI entre 10 y 25), así mismo no se encontró un pavimento fallado (PCI entre 0 y 10) y tampoco pavimento excelente ( PCI entre 85 y 1000).
