**UNIVERSIDAD PRIVADA DE TRUJILLO**

**EVALUACION DE ESTABILIDAD DE TALUDES EN CARRETERA SM –  
119: EMP. SM – 118 DV: PUENTE BELLAVISTA – SECTOR BLANCO  
– LEDOY, PROVINCIA DE BELLAVISTA, REGION SAN MARTIN, 2020**

**TRABAJO DE SUFICIENCIA PROFESIONAL:**

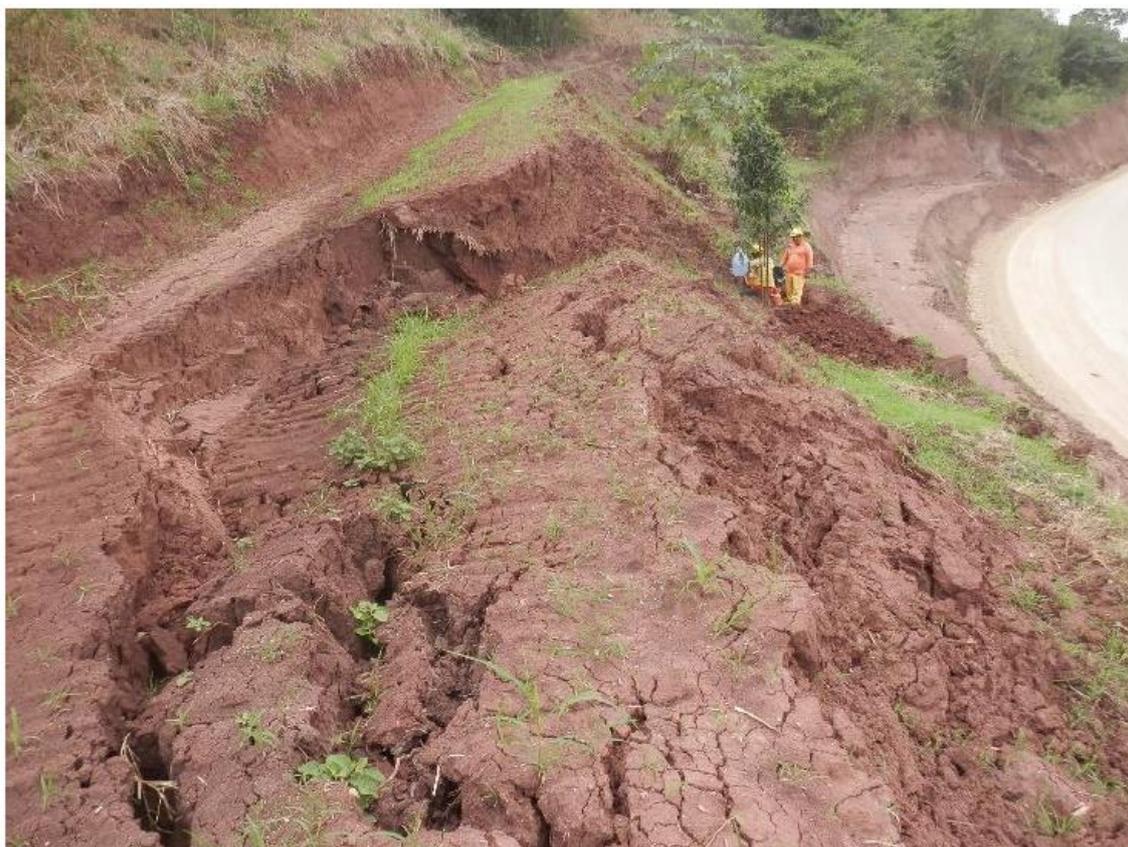
Zona inestable 1, grietas y derrumbes producto de la reptación en la zona, grieta ubicada entre las progresivas 10+220 - 10+240.

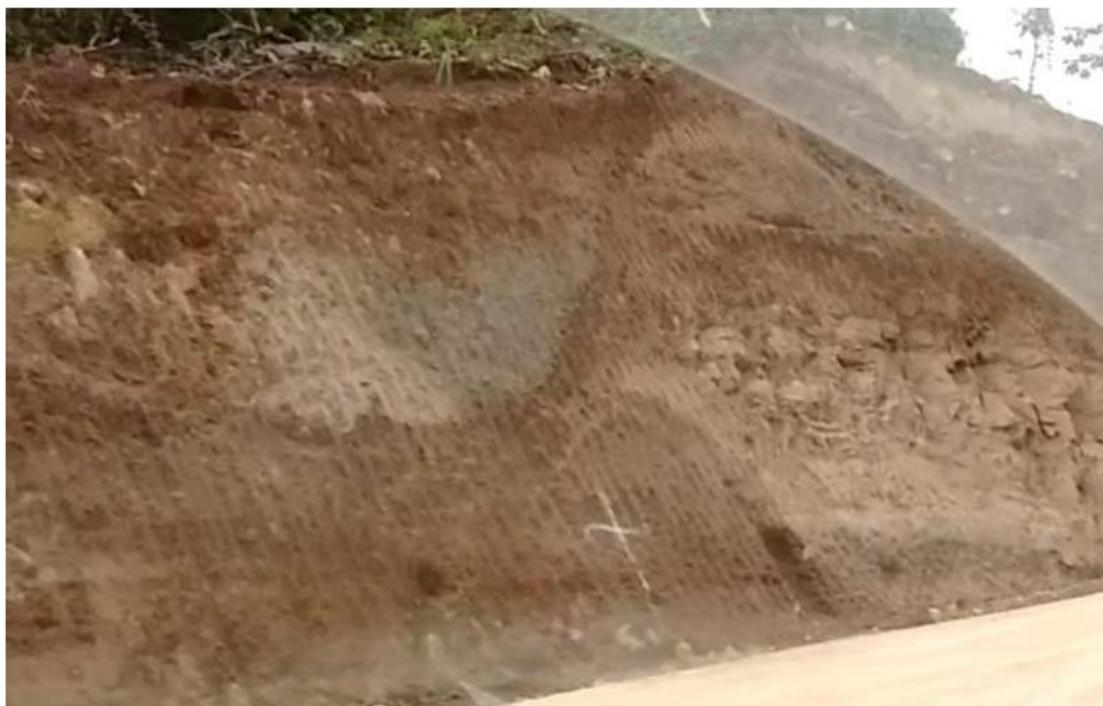
**Fotografía 15.** Km 7+400 (LI), Se observa contacto litológico de lodolitas de la formación Yahuarango que infrayacen intercalación de areniscas y lutitas de la formación Chambira.

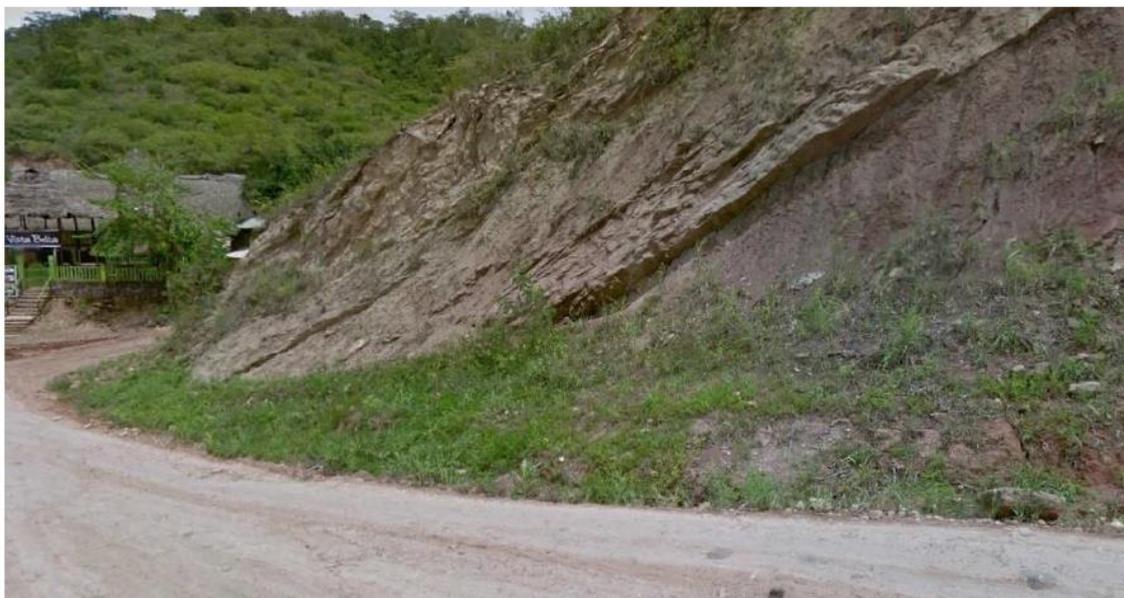
**Fotografía 1.** Km 0+000 – 0+050 inicio de la carretera, intercalación de areniscas y lutitas de la Formación Chambira

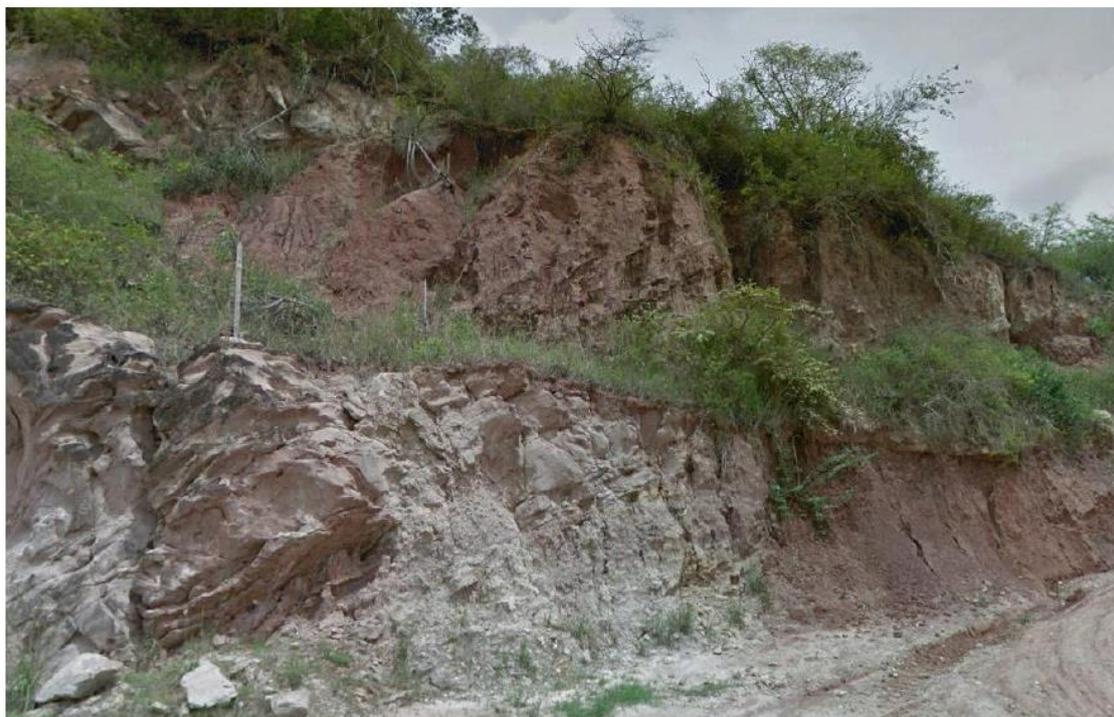
**Fotografía 2.** Km 1+040 (LI), intercalación de areniscas y lutitas de la Formación Chambira

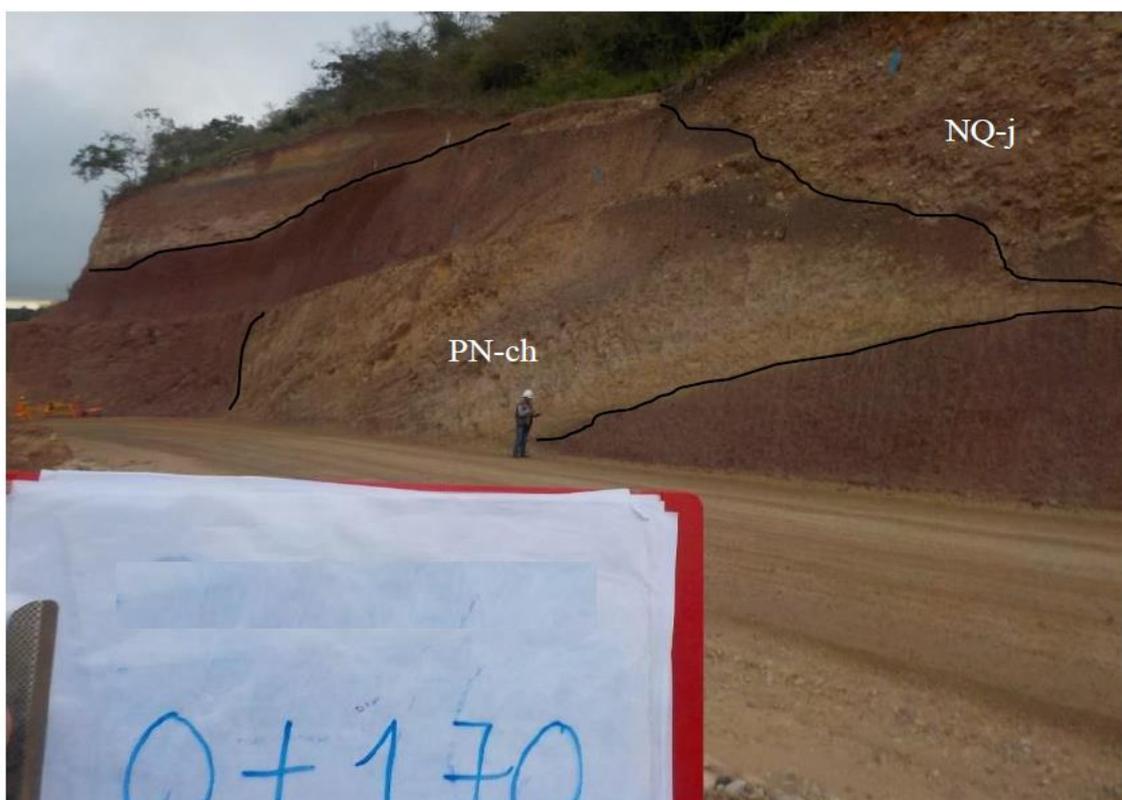
**Fotografía 3.** Km 0+170 al Km 0+200 (LI), zona de contacto geológico, entre las F. Juanjuí y F. Chambira, en la cual F. Chambira infrayace a la F. Juanjuí a su vez claramente se aprecia el cambio de color y composición litológica.

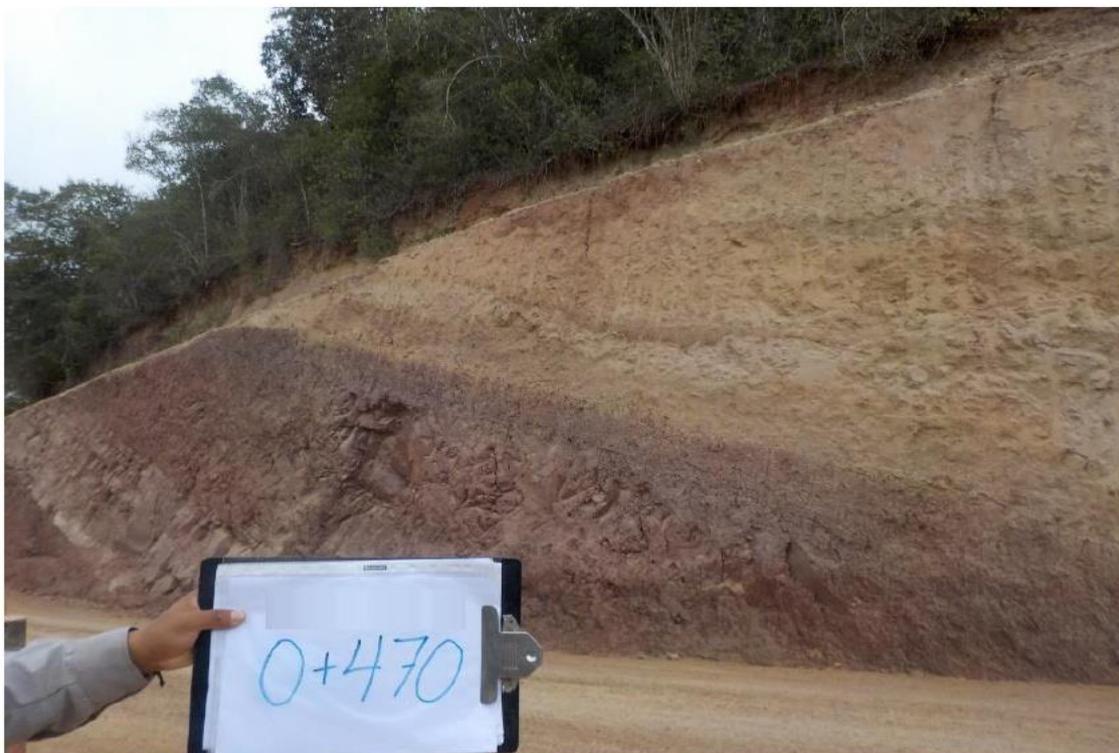
**Fotografía 4.** Km 0+470 (LI), zona de contacto geológico, entre las F. Chambira y F. Juanjuí, Se tiene un ángulo de Buzamiento de 45° dicho contacto claramente se aprecia el cambio de color y composición litológica.

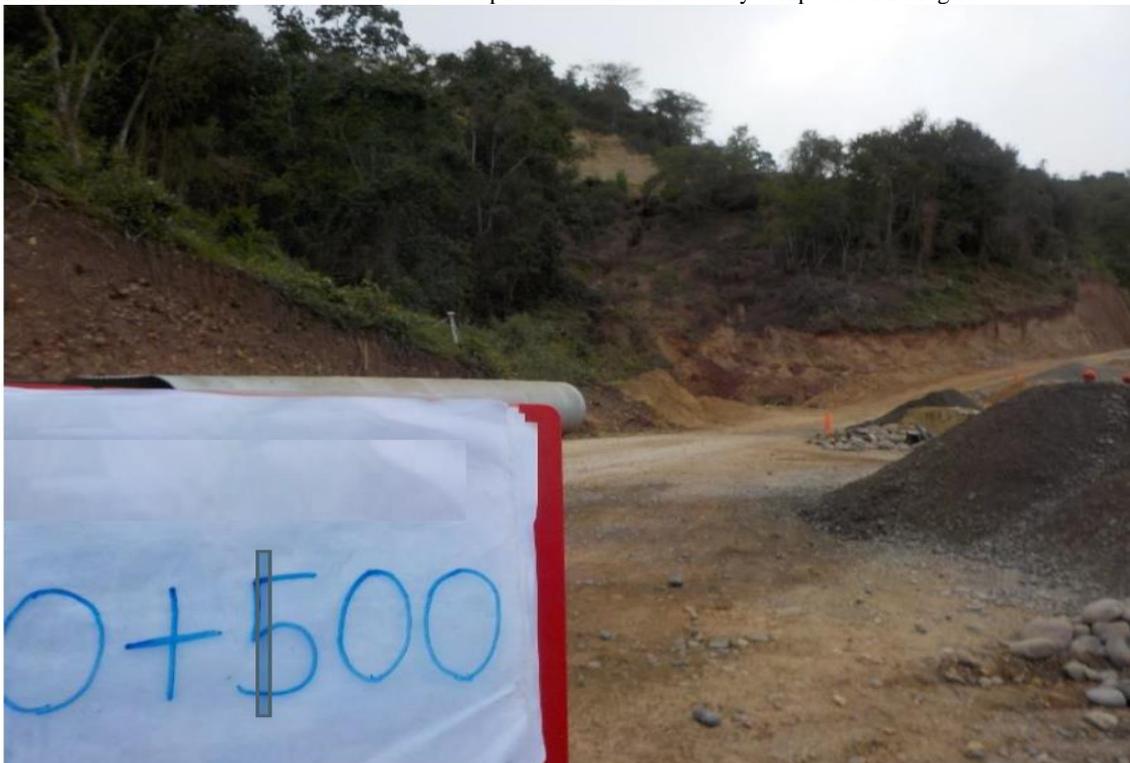
**Fotografía 5.** Km 0+500 (LI), Quebrada que corta a la Formación Chambira, presencia de escorrentía de bajo caudal con material fino, construcción de alcantarilla.

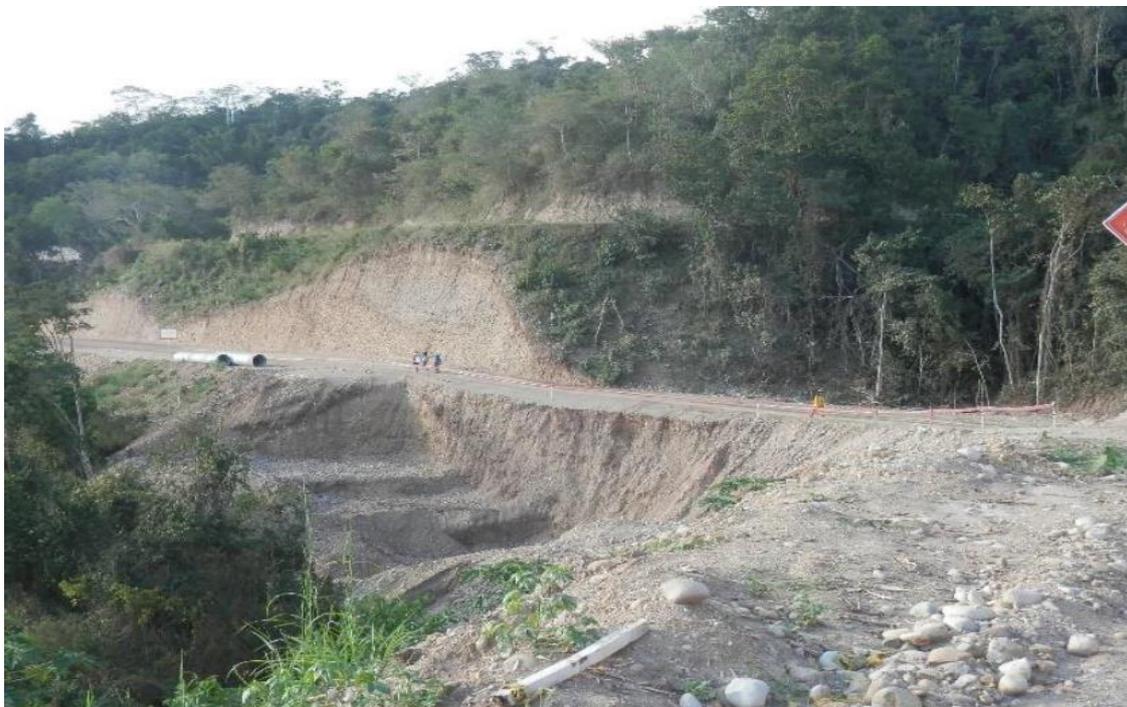
**Fotografía 6.** Km 0+770 al Km 0+820 (LD), construcción de muro en la quebrada, la litología corresponde a depósitos coluvio-aluviales, que suprayacen a conglomerados de la Fm. Juanjui..

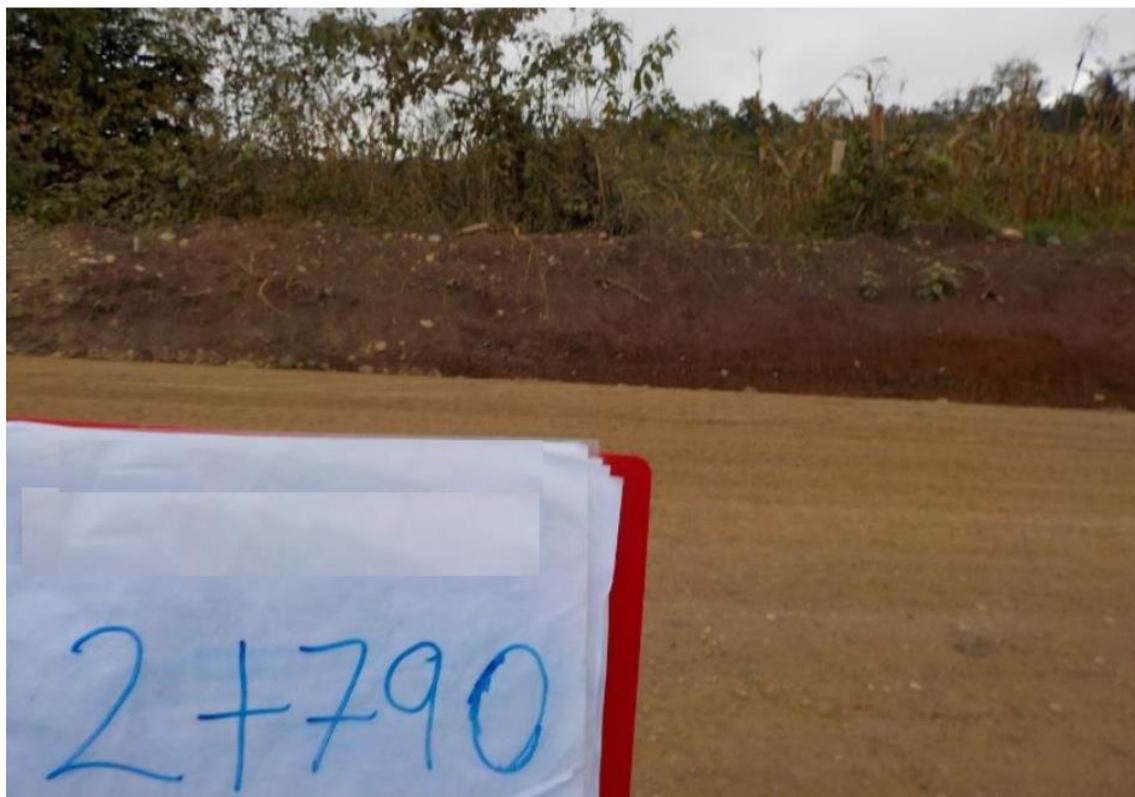
**Fotografía 8.** Km 2+790 (LI), cambio de litología de conglomerados de la formación Juanjui que se inician en el Km 1+105, a la F. Chambira compuesto por lutitas rojas.

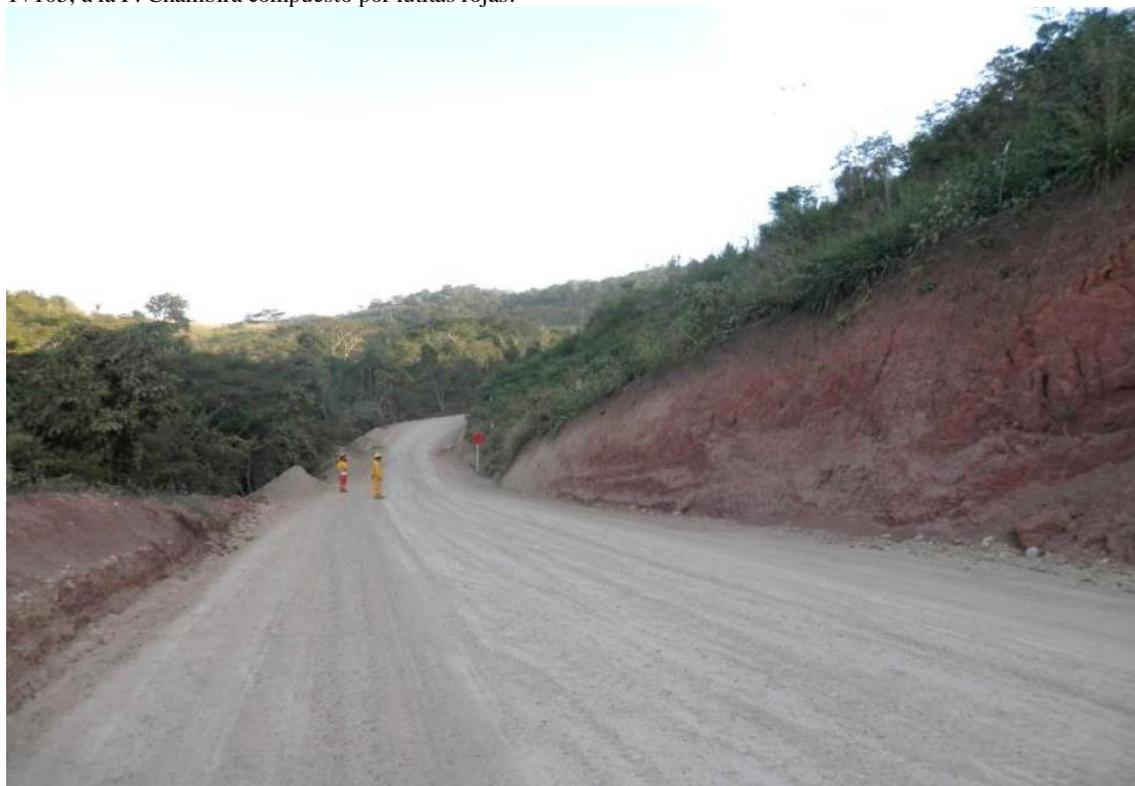
**Fotografía 9.** Km 2+840 (LD), Lutitas rojas de la Fm. Chambira cubierto por material de cobertura con vegetación, esta litología continua hasta el Km 2+900, donde se emplaza una quebrada con material coluvio-aluvial.

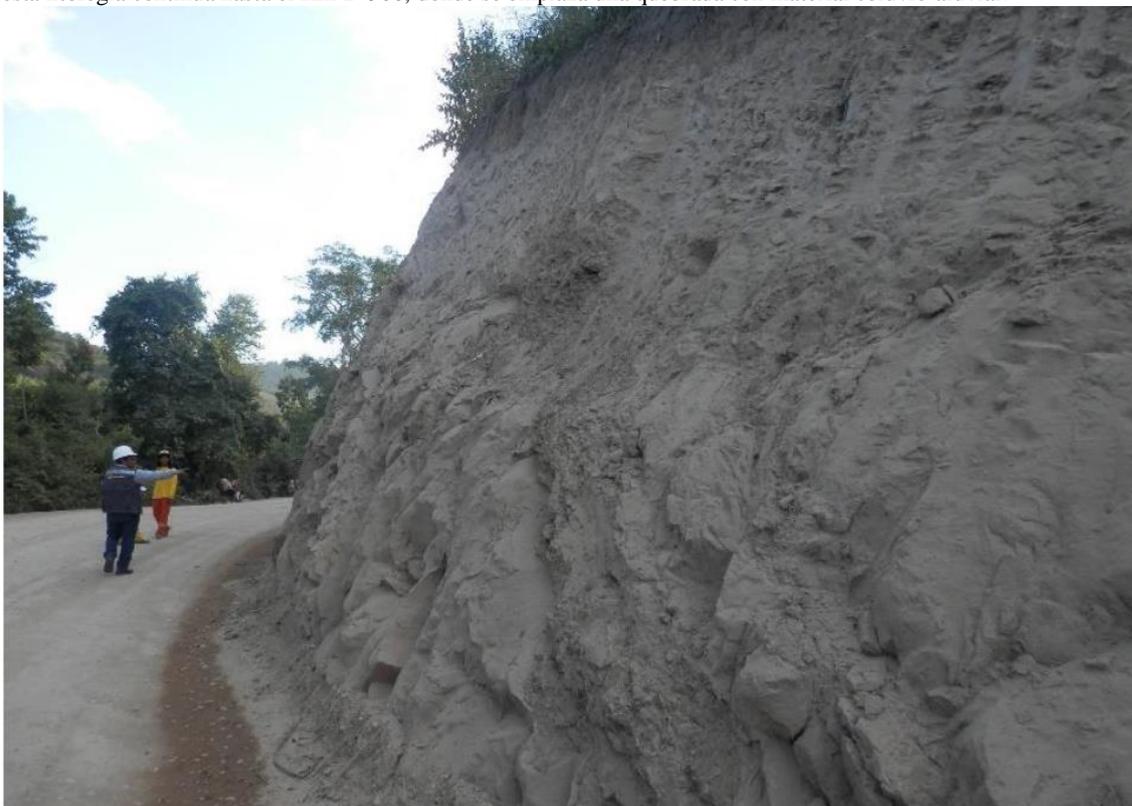
**Fotografía 10.** Km 2+940 hasta 3+010 (LD), Se aprecian areniscas grises de la Fm. Chambira con material de cobertura y vegetación.

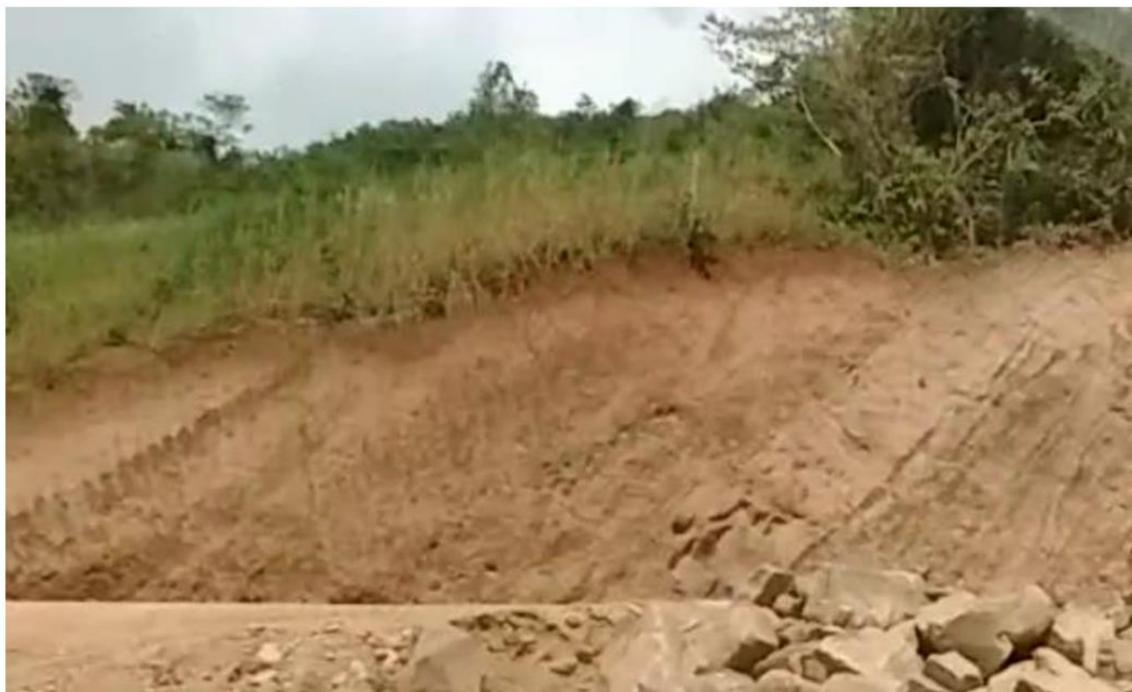
**Fotografía 11.** Km 3+660 (LI), contacto litológico de lutitas y areniscas de la Fm. Chambira con material de cobertura orgánico y vegetación..

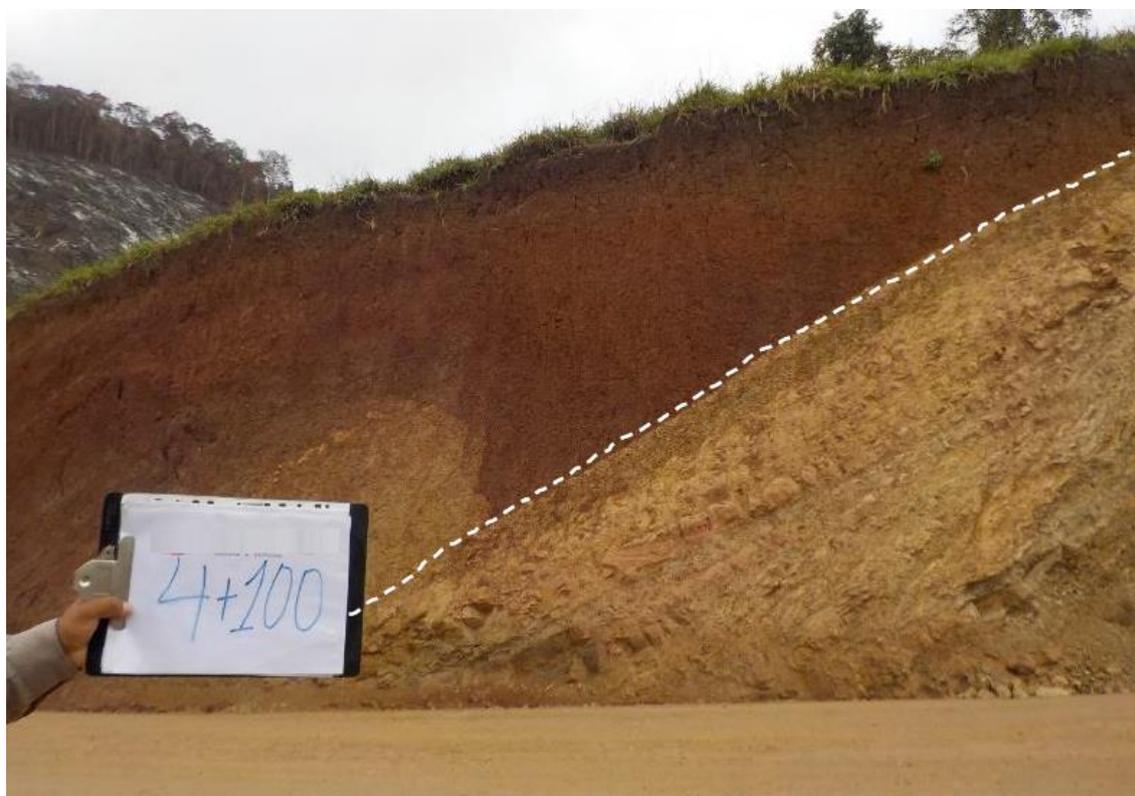
**Fotografía 12.** Km 4+100(L), Contacto de lutitas y areniscas de la Fm. Chambira..

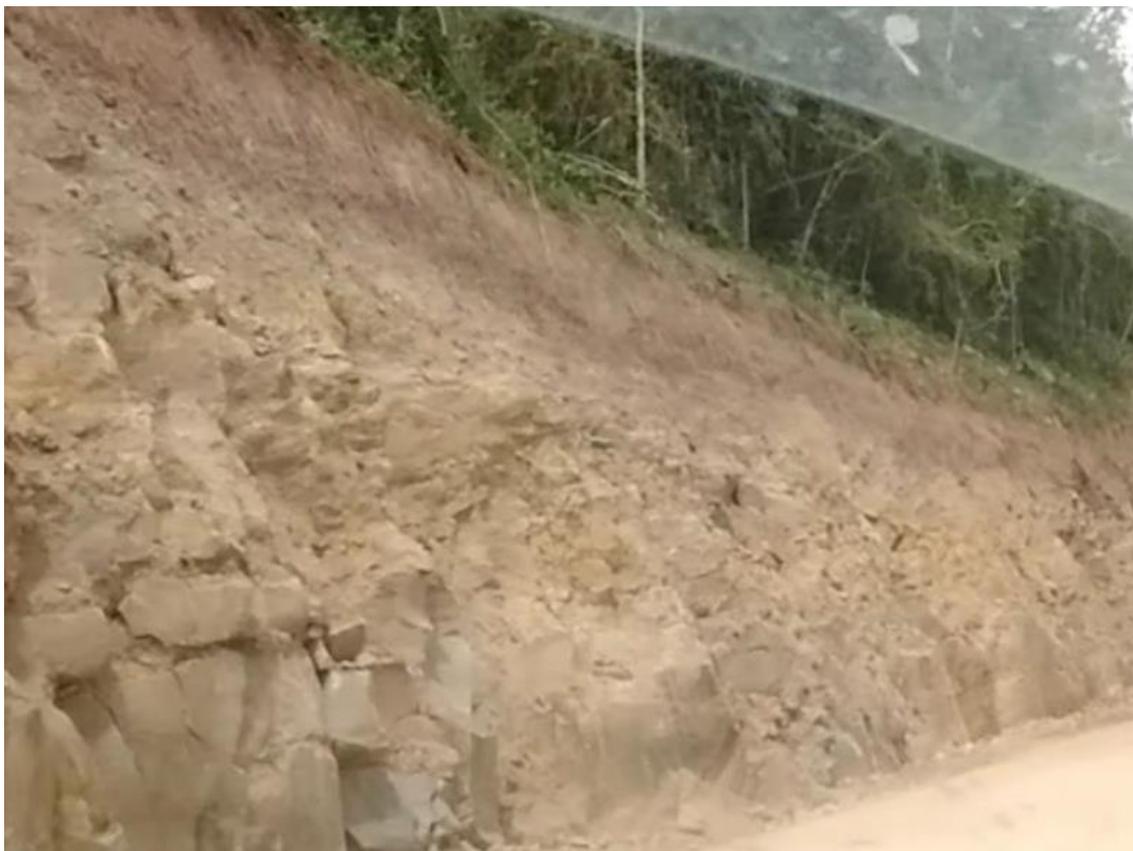
**Fotografía 13.** Km 5+400, Areniscas de la Fm. Chambira con material de cobertura y vegetación. Talud de 71°.

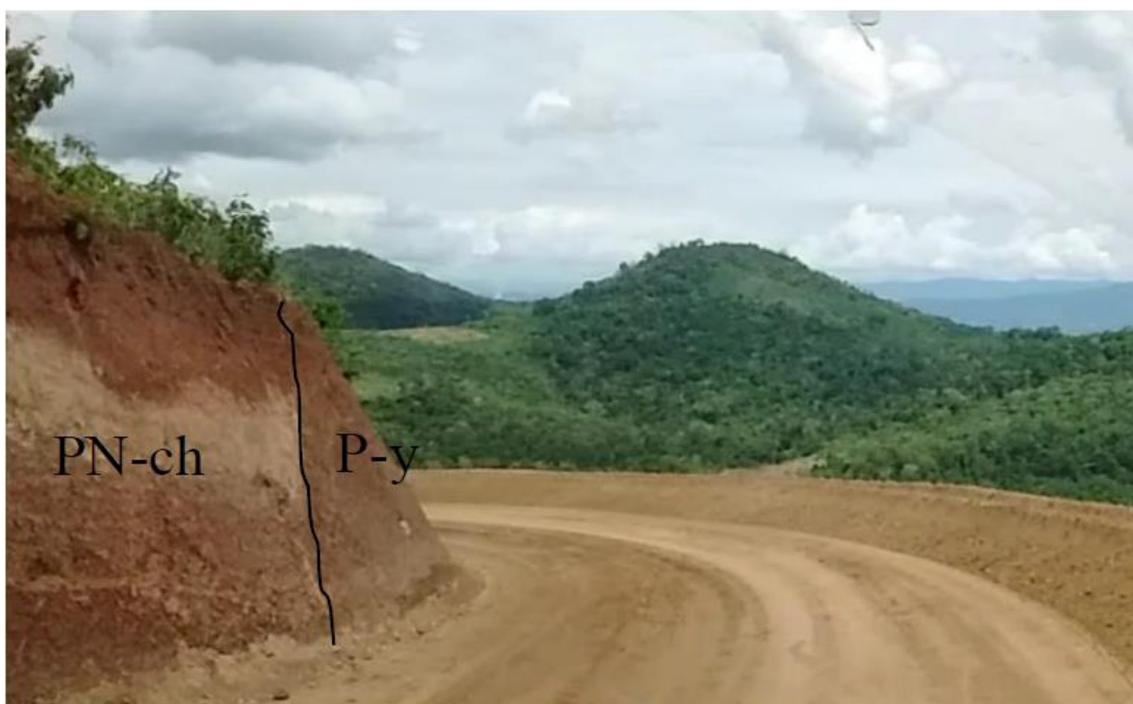
**Fotografía 14.** Km 6+180 (LI), contacto litológico entre intercalación de areniscas y lutitas de la Fm Chambira con limolitas y lodolitas de la Fm Yahuarango, el talud presenta un ángulo de 65°.

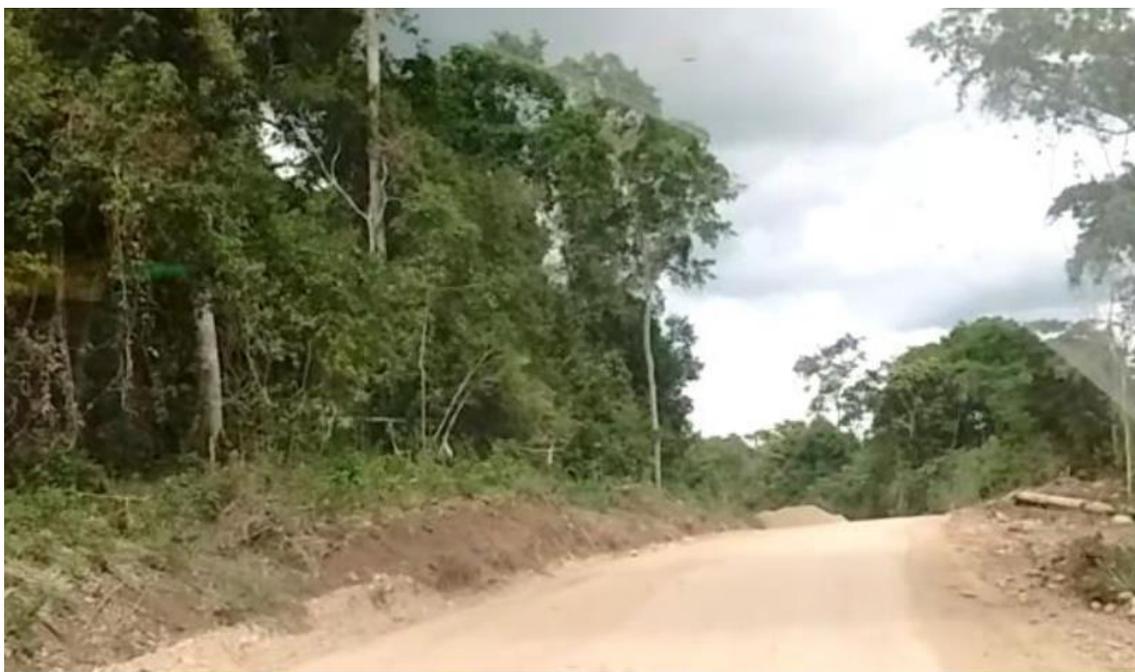
**Fotografía 16.** Km 9+010, Terreno plano conformado por material aluvial conformado por arenas, limos y arcillas, recubierto por vegetación joven, este relieve continua hasta la progresiva 9+390.

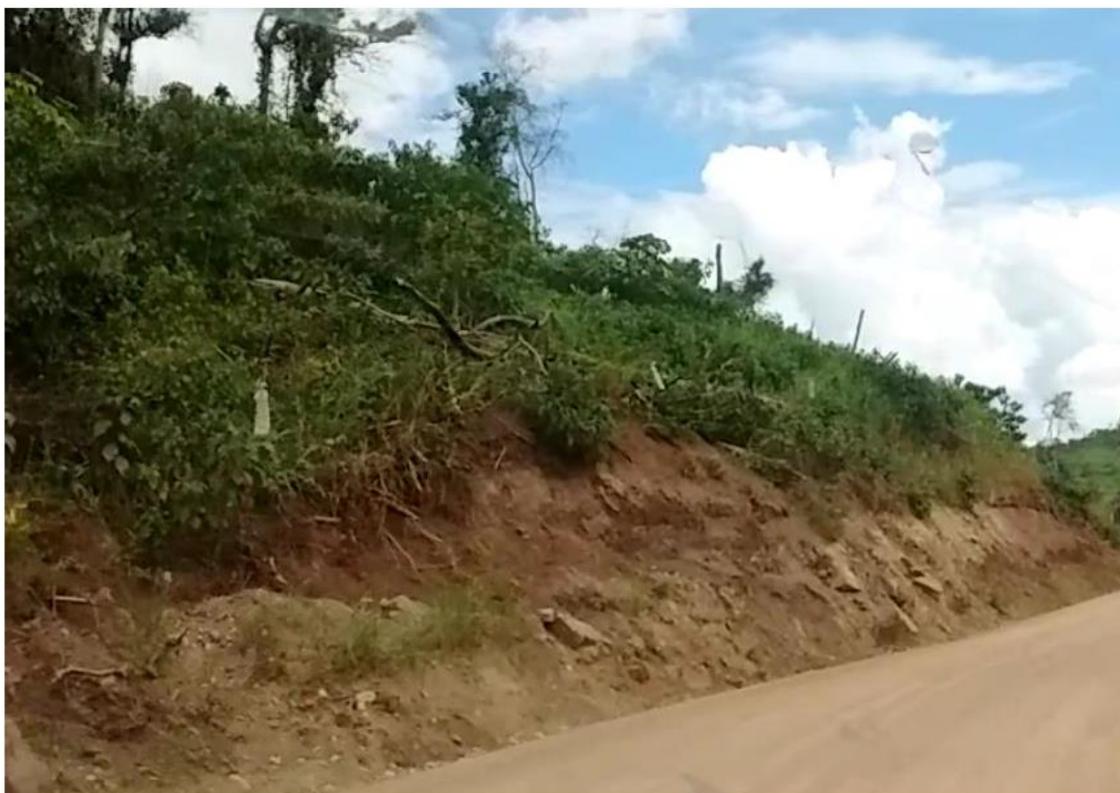
**Fotografía 17.** Km 9+380 (LI), intercalación de areniscas y lutitas de la Fm. Chambira que infrayacen a material cuaternario aluvial. El talud presenta un ángulo de 45°. Esta afloramiento continua hasta la progresiva 9+670.

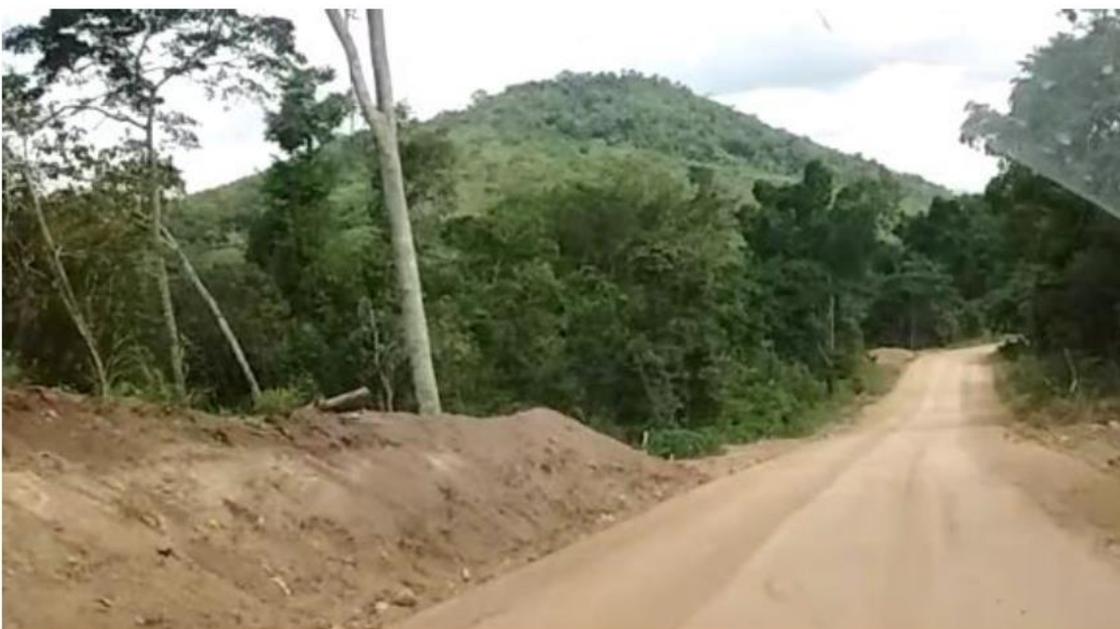
**Fotografía 18.** Km 9+670, termina el talud de este tramo y empieza terreno plano conformado por material aluvial conformado por arenas, limos y arcillas, recubierto por vegetación joven, este relieve continua hasta la progresiva 9+880.

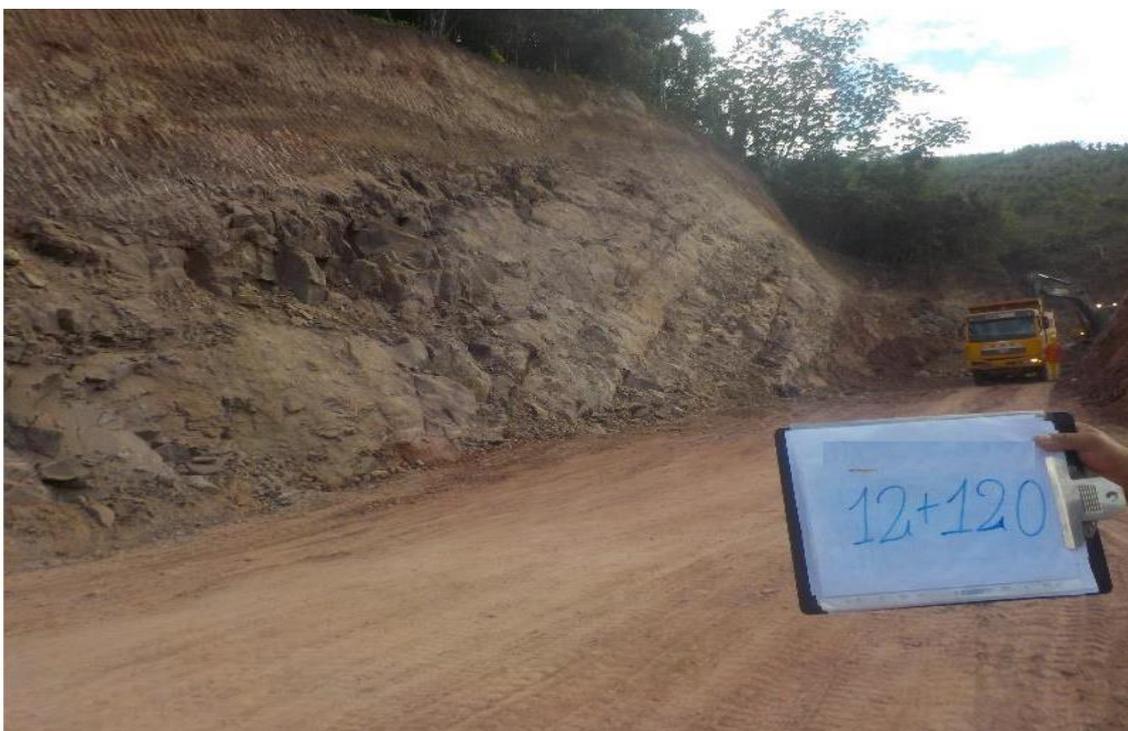
**Fotografía 20.** Km. 12+120, Afloramientos de areniscas intercaladas con limolitas de la Fm. Chambira infrayaciendo a material aluvial (limos y arcillas) con vegetación. El talud presenta un ángulo de inclinación de  $76^\circ$  y una altura de 9 m, esta litología corresponde al tramo de 11+600 hasta 12+500

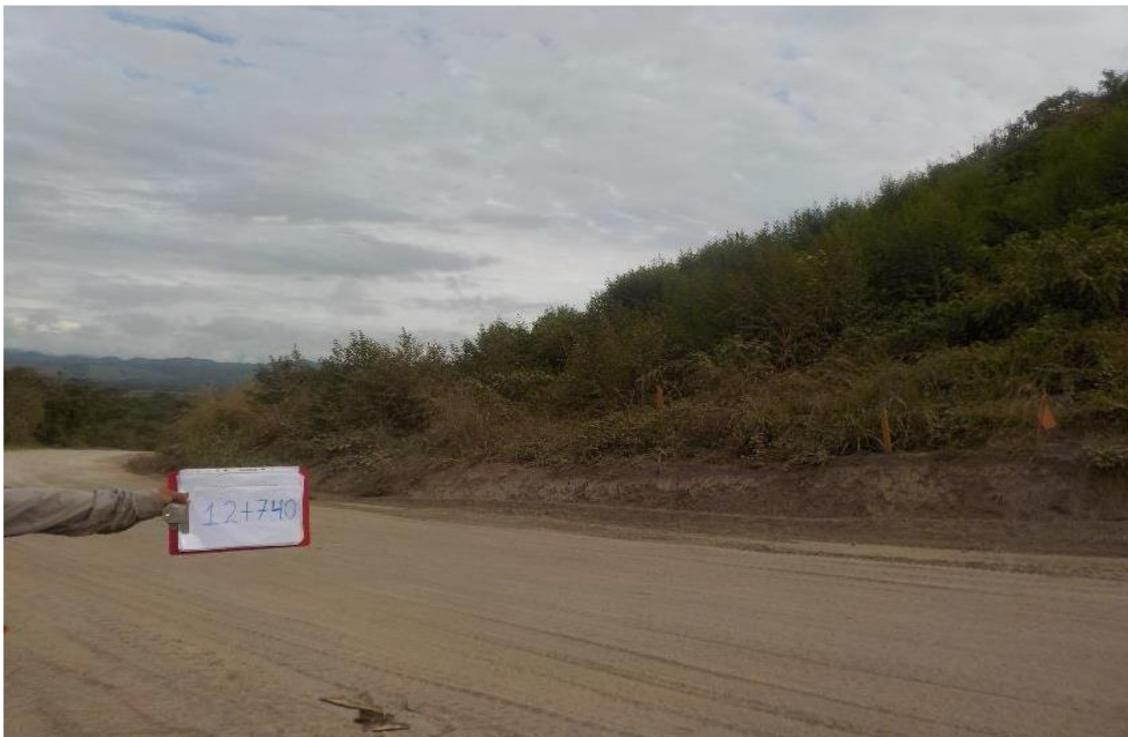
**Fotografía 21.** Km 12+740 (LD), Final de tramo de taludes, a partir de este punto hasta el Km 14+917 se presenta terreno plano con vegetación y zonas de cultivo

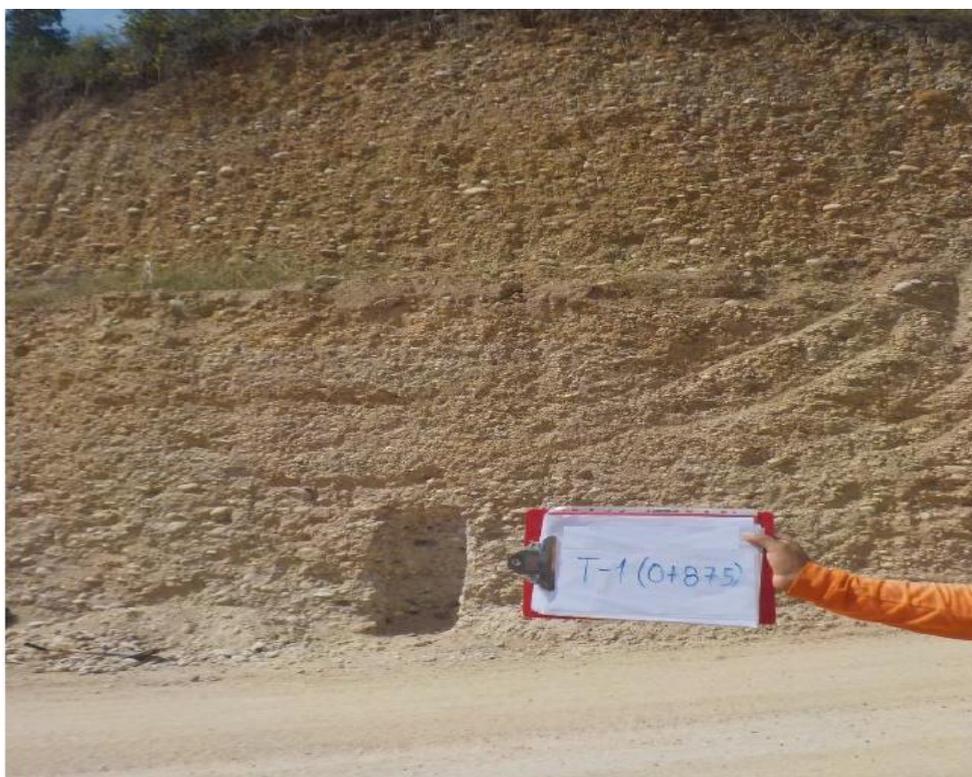
**Fotografía 22.** Vista panorámica de la trinchera T-1 (0+875), donde se aprecian conglomerados de matriz arenolimosa pertenecientes a la formación Juanjui. Además el talud presenta un ángulo de  $74^\circ$ .

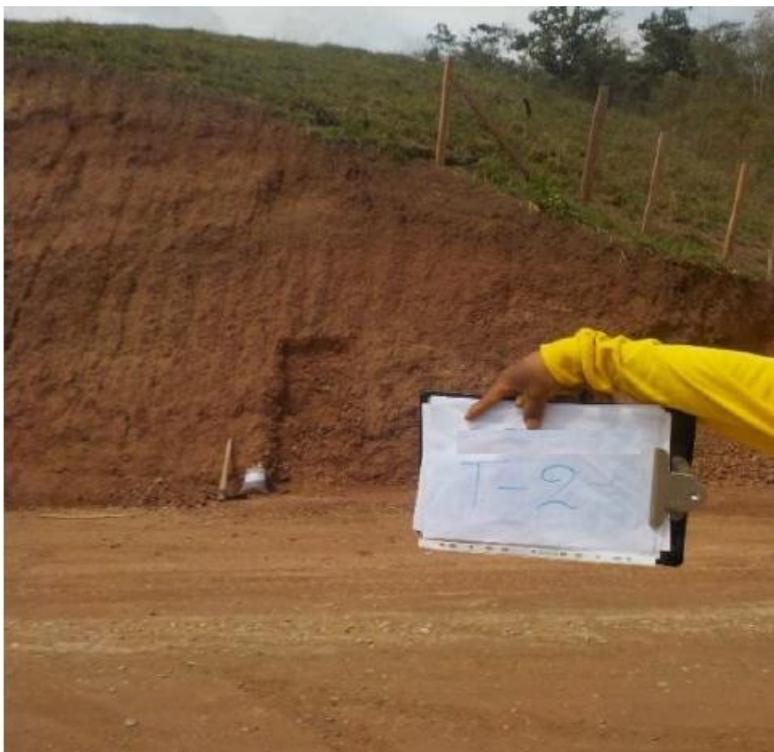
**Fotografía 23.** Vista panorámica de la trinchera T-2 Km 4+200 (LI), altura de : 460 m. donde se observa limos y arcillas producto de la meteorización de lutitas de la formación Chambira, con material orgánico de cobertura

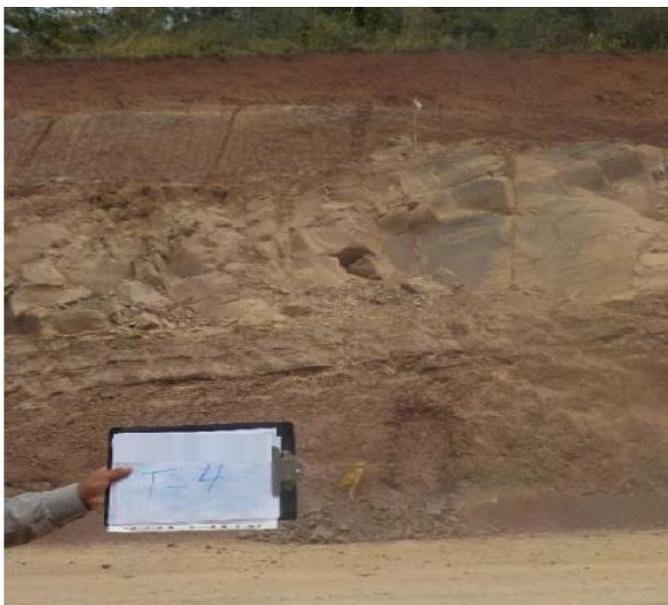
**Fotografía 24.** Vista panorámica de la trinchera T-4, Km 5+130 (LI), donde se observa limos y arcillas, que cubren a lutitas. Además se observa la intercalación de lutitas y areniscas de la formación Chambira.

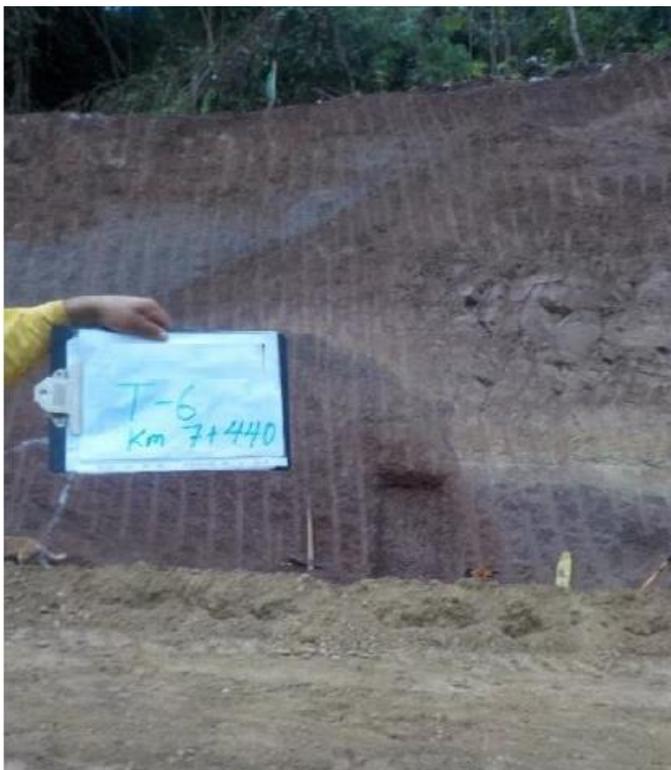
**Fotografía 25.** Vista panorámica de la trinchera T-6, Km 7+440 (LI), donde se observa limos y arcillas, que cubren a lutitas con un espesor de 30 cm . El talud presenta una altura de 6 m..

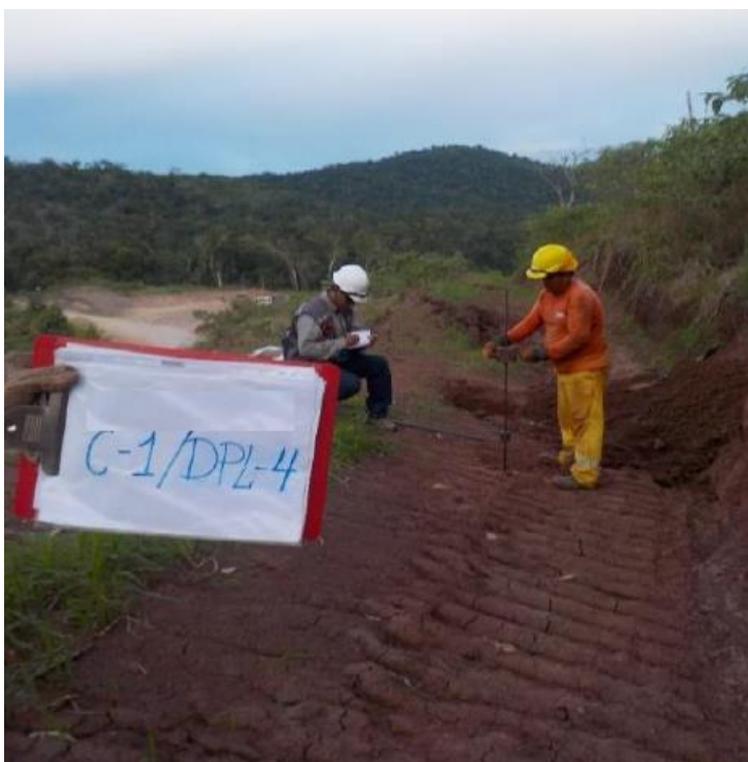
**Fotografía 29.** Vista panorámica del ensayo DPL-4, realizado en la proximidad de la calicata C-1 ubicada en la progresiva 10+240.

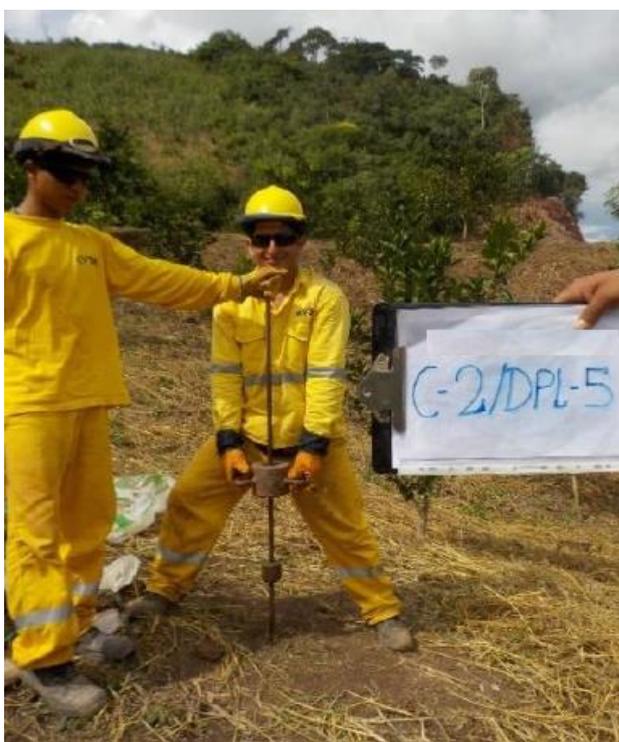
**Fotografía 30.** Vista del ensayo DPL-5, realizado sobre la calicata C-2, en la progresiva 11+830.  
**Foto**

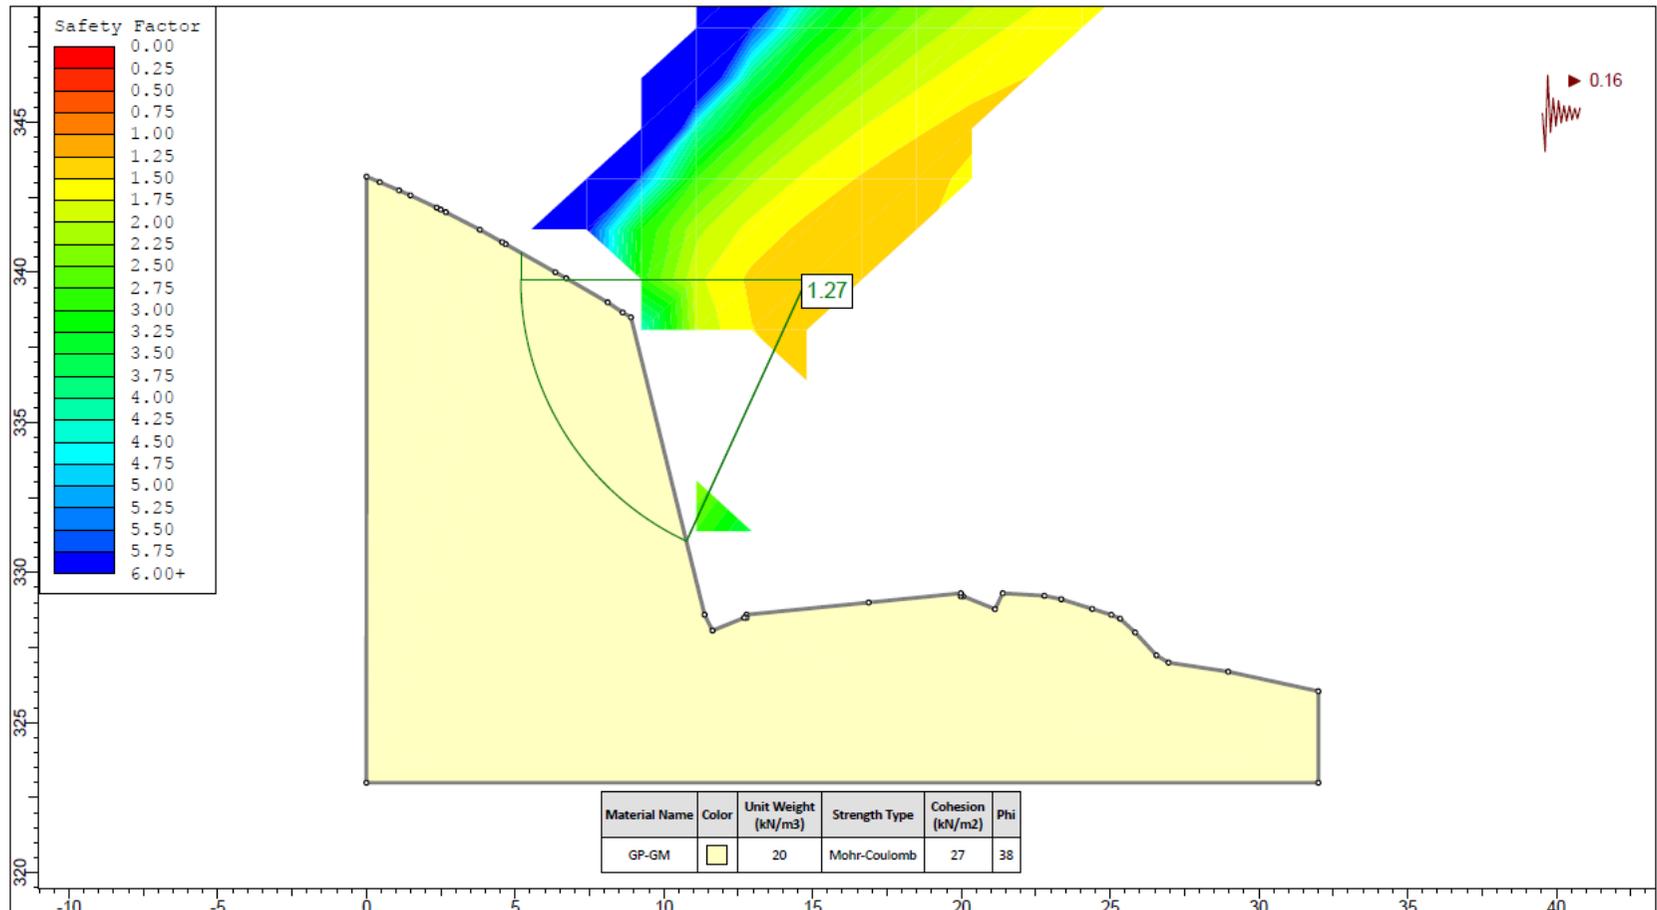
PROYECTO: EVALUACION GEOLOGICA GEOTECNICA CON FINES DE ESTABILIDAD DE TALUDES DE LA CARRETERA SM-119:EMP. SM-118 DV PTE.BELLAVISTA - SECTOR BLANCO - LEDOY	
METODO DE ANALISIS: SPENCER	
TIPO DE ANALISIS: ANALISIS PSEUDOESTATICO	ELABORADO POR : Bach.La Torre Rengifo, Daniel
PROGRESIVA: 0+875	NUMERO DE FIGURA: FIGURA 6.2
