**UNIVERSIDAD PRIVADA DE TRUJILLO**

**EVALUACION DE ESTABILIDAD DE TALUDES EN CARRETERA SM –  
119: EMP. SM – 118 DV: PUENTE BELLAVISTA – SECTOR BLANCO  
– LEDOY, PROVINCIA DE BELLAVISTA, REGION SAN MARTIN, 2020**

**TRABAJO DE SUFICIENCIA PROFESIONAL:**

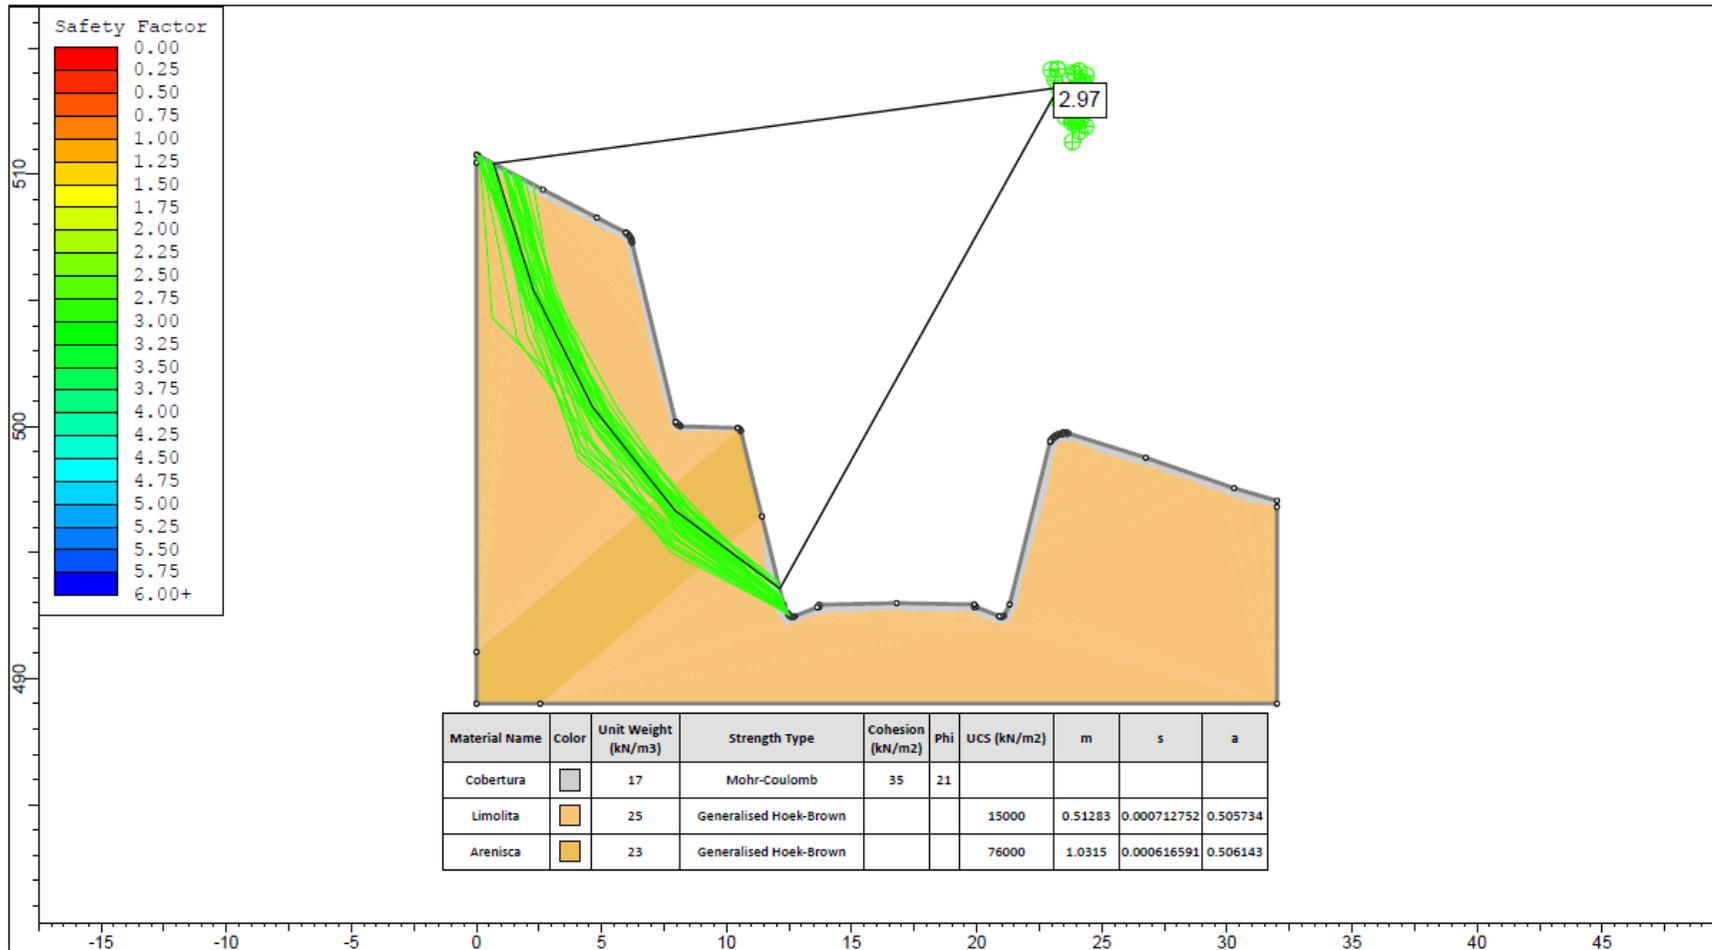
PROYECTO:		EVALUACION GEOLOGICA GEOTECNICA CON FINES DE ESTABILIDAD DE TALUDES DE LA CARRETERA SM-119:EMP. SM-118 DV PTE.BELLAVISTA - SECTOR BLANCO - LEDOY	
METODO DE ANALISIS:		MORGENSTERN-PRICE	
TIPO DE ANALISIS:		ANALISIS ESTATICO	ELABORADO POR: Bach.LaTorre Rengifo, Daniel
PROGRESIVA:		5+430	NUMERO DE FIGURA: FIGURA 6.3

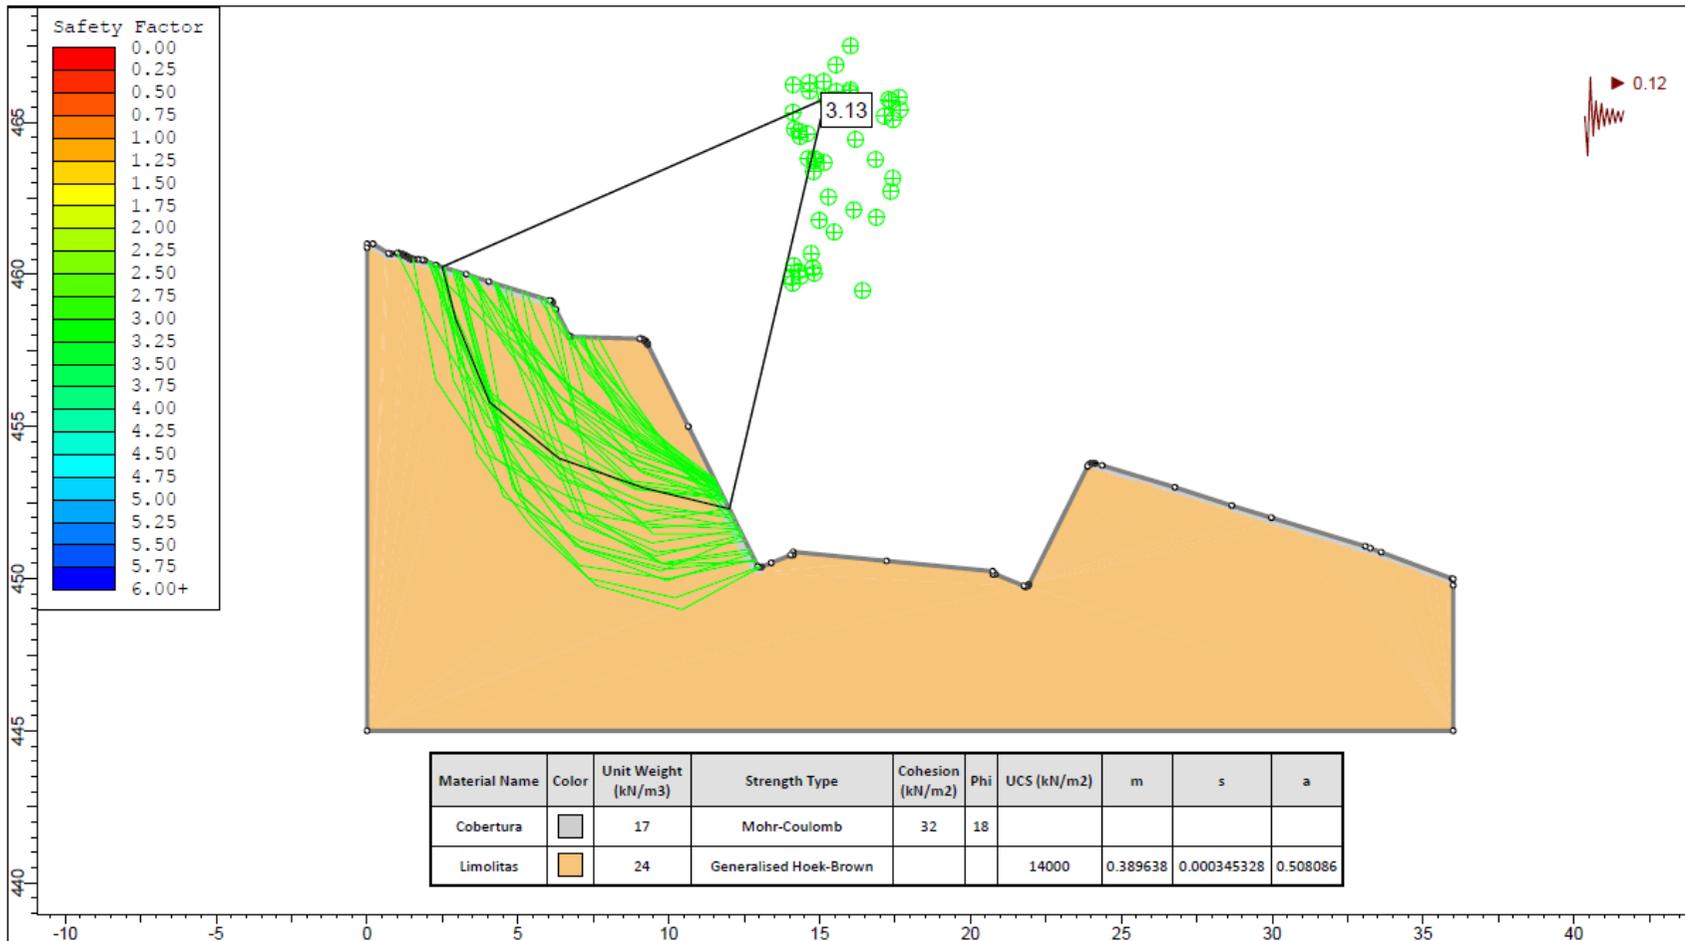
PROYECTO:		EVALUACION GEOLOGICA GEOTECNICA CON FINES DE ESTABILIDAD DE TALUDES DE LA CARRETERA SM-119:EMP. SM-118 DV PTE.BELLAVISTA - SECTOR BLANCO - LEDOY	
METODO DE ANALISIS:		MORGENSTERN-PRICE	
TIPO DE ANALISIS:	ANALISIS PSEUDOESTATICO	ELABORADO POR :	Bach.LaTorre Rengifo, Daniel
PROGRESIVA:	7+440	NUMERO DE FIGURA:	FIGURA 6.6

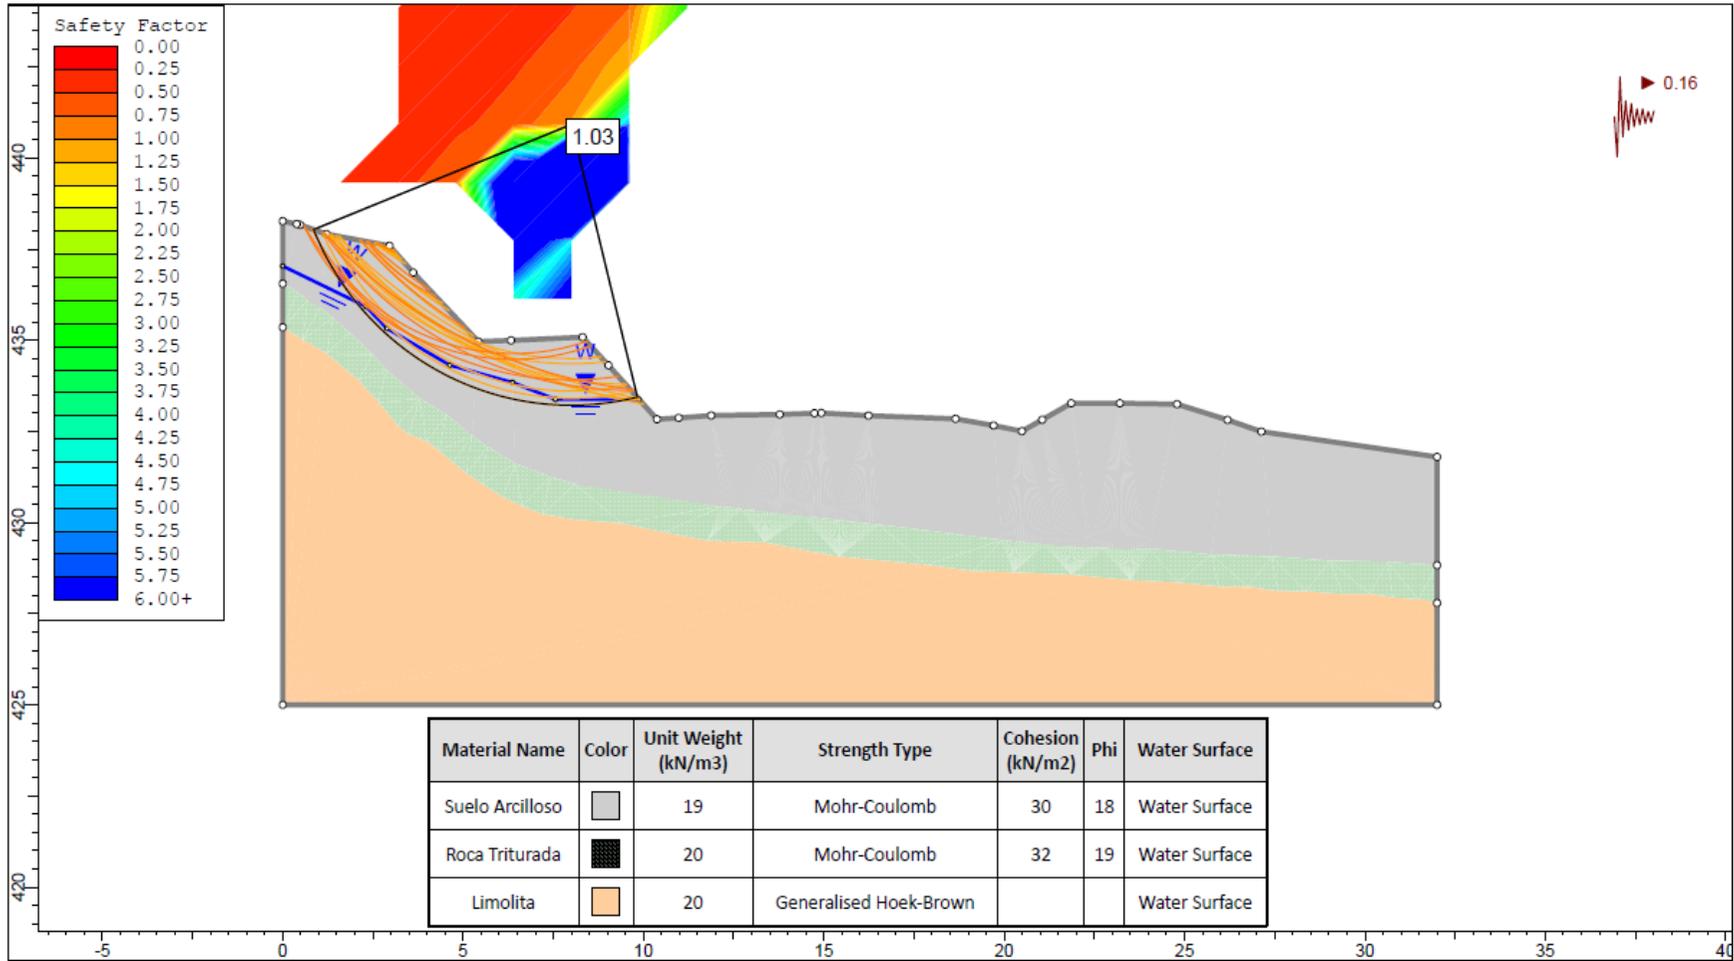
<b>PROYECTO:</b> EVALUACION GEOLOGICA GEOTECNICA CON FINES DE ESTABILIDAD DE TALUDES DE LA CARRETERA SM-119:EMP. SM-118 DV PTE.BELLAVISTA - SECTOR BLANCO - LEDOY	
<b>METODO DE ANALISIS:</b> SPENCER	
<b>TIPO DE ANALISIS:</b> ANALISIS PSEUDOESTATICO	<b>ELABORADO POR :</b> Bach.LaTorre Rengifo, Daniel
<b>PROGRESIVA:</b> 10+240	<b>NUMERO DE FIGURA:</b> FIGURA 6.8
