**“ANÁLISIS DEL ESTADO DE CONSERVACIÓN DEL PAVIMENTO FLEXIBLE
DE LA AVENIDA JULIAN ARCE CUADRAS 1 – 4 Y AVENIDA LA MERCED
CUADRA 2-7 DEL DISTRITO DE LAREDO UTILIZANDO EL MÉTODO DEL
ÍNDICE DE CONDICIÓN DEL PAVIMENTO, 2016”**

TRABAJO DE SUFICIENCIA PROFESIONAL

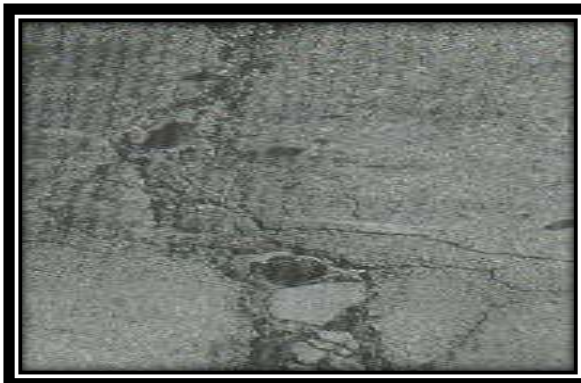
Figura A10-c. Grietas longitudinales y transversales de alta Severidad

H: Sellado de grietas. Parcheo parcial.

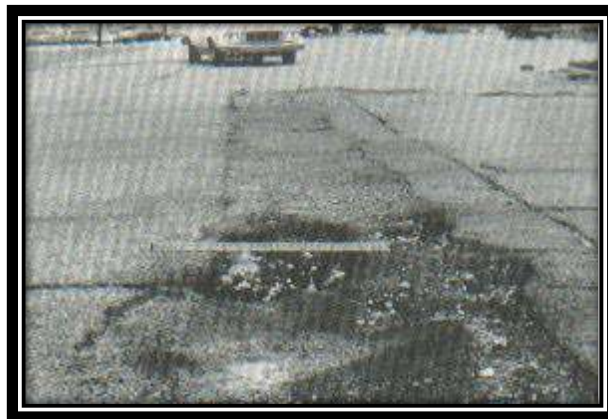
Figura A11-c. Parcheo y acometidas de servicios públicos de alta severidad.

H: Sustitución del parche.
