**ANÁLISIS DE LA VULNERABILIDAD SÍSMICA DE LAS VIVIENDAS  
INFORMALES DE ALBAÑILERÍA CONFINADA DEL SECTOR  
ARANJUEZ, DISTRITO DE TRUJILLO, 2021**

**TESIS:**

**PARA OPTAR EL TÍTULO PROFESIONAL DE INGENIERO CIVIL**

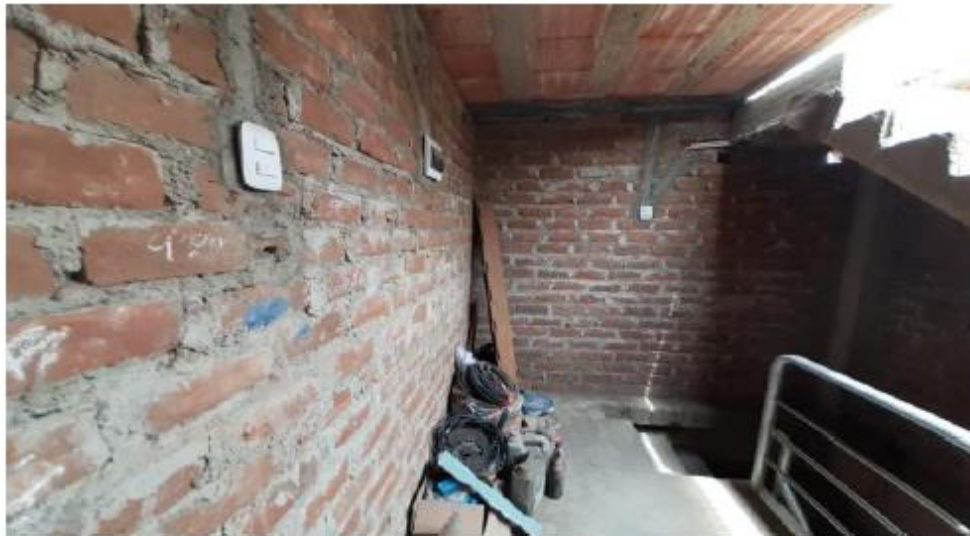
**Muro con juntas mayor a 1.5 cm y armadura corroida en la escalera**

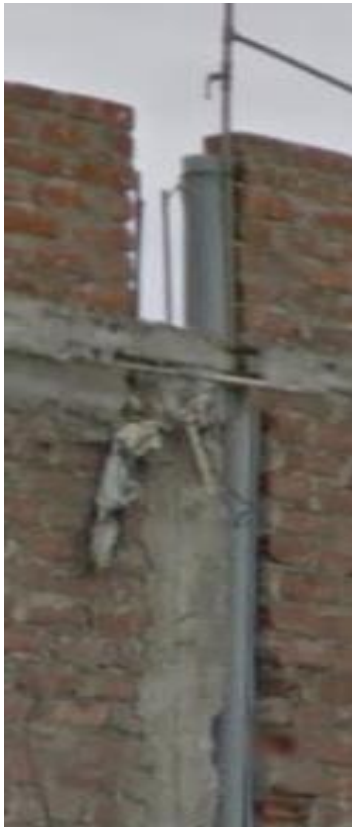
Tuberías que no fueron revestidas a modo de falsa columna, o algún tipo para reforzar la estabilidad del muro, ocasionando la falta de arriostramiento en ese lado.

**Figura 33:** Tubería PVC de desagüe expuesta.

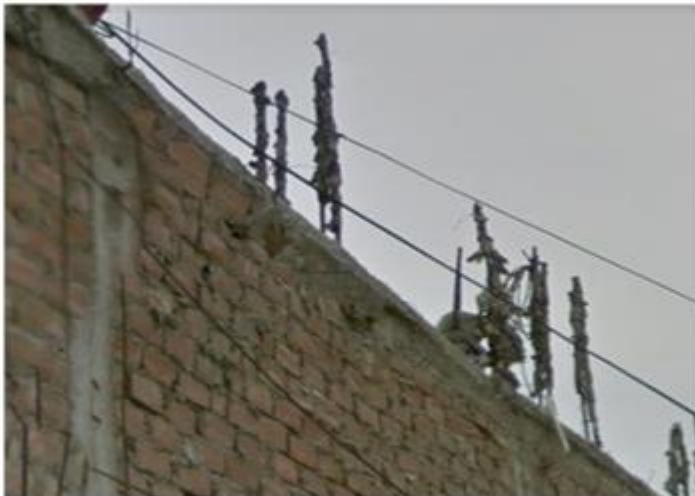
**Muro con juntas mayor a 1.5 cm, presentando fisuras verticales**

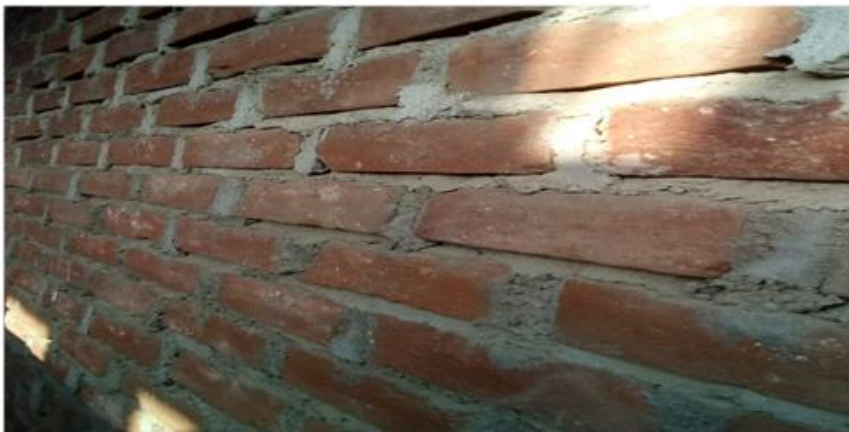
Muro con juntas mayor a 1.5 cm
