UNIVERSIDAD PRIVADA DE TRUJILLO
CARRERA PROFESIONAL DE INGENIERIA CIVIL

**“EVALUACION DEL GRADO DE VULNERABILIDAD
FISICA ANTE RIESGO DE SISMO EN EL DISTRITO DE
AGALLPAMPA – PROVINCIA DE OTUZCO – DPTO. LA
LIBERTAD, AÑO 2016”**

TRABAJO DE SUFICIENCIA PROFESIONAL
PARA OPTAR EL TITULO PROFESIONAL DE INGENIERO CIVIL

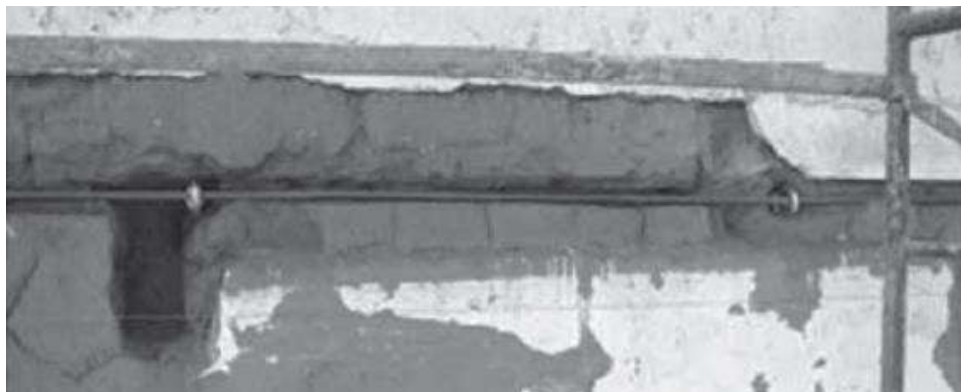
**Figura 32. CABLES HORIZONTALES METALICOS
APLICADOS AL EXTERIOR DE LOS MUROS**

Esta técnica busca la estabilidad en el plano de los muros, confinándolos entre sí. De esta manera se trata de evitar desplazamientos en la etapa de posfisuración, impidiendo el volteo o desplome de ellos, con una fuerte disipación de energía sísmica por fricción. No obstante aún queda por verificar si se muestra necesario regular constantemente los cables después de cada evento sísmico y su efecto con la tierra circundante.

Es una solución medianamente económica y simple, aunque eficiente en el control del desplazamiento de los muros. Sin embargo puede perturbar y deteriorar la apariencia de revocos y pinturas murales.

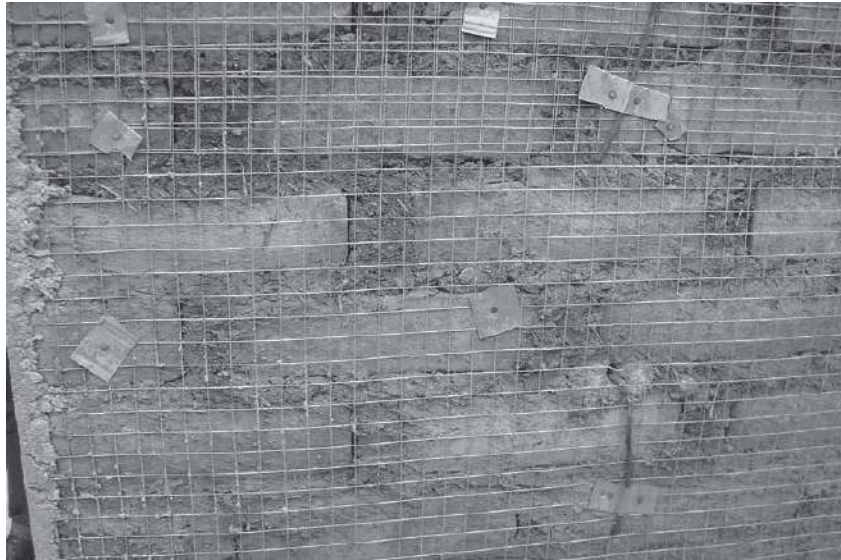
**Figura 33. MALLAS METALICAS PARA
REFUERZOS DE MUROS DE TIERRA**

El principio se basa en colocar un elemento capaz de contener al muro y distribuir los esfuerzos uniformemente, principalmente en el periodo de post-figuración evitando que continúe su degradación. Inicialmente se experimentó como refuerzo en las esquinas con la colocación de mallas electro soldadas de 1 mm. De diámetro y 1" de espacio entre ellas, fijadas con conectores o clavos distanciados cada 5 cm. y un revoco de cemento que unificara el conjunto. Sin embargo poseían una debilidad, ya que respondían bien a sismos moderados pero presentaban falla frágil y repentina ante movimientos fuertes, porque las partes reforzadas se separaban y producían el colapso de las partes no reforzadas. Además la incompatibilidad del revoco de cemento hacía que el muro no pudiera evaporar la humedad motivando después de un tiempo la separación de revoco y muro, con los consiguientes daños mecánicos que este fenómeno producía.

Debido a todos estos inconvenientes se cambió posteriormente por mallas polímeras, con propiedades estándar de resistencia y rigidez. Para conectar estas mallas se realizan perforaciones verticales y horizontales en los muros cada 30cm. y se usa rafia plástica para la unión. Se debe tener especial cuidado de colocar la malla en forma continua en las esquinas de los muros tanto las exteriores como las interiores. Finalmente se procede a revocar nuevamente el muro con barro o con tierra y algún estabilizante de ella (cal, yeso, paja fina, etc.).

- ✓ Como forma de restauración en edificaciones que presentan fallas se recomienda reforzar los muros existentes con el uso de mallas metálicas, ya que se concluyó que era uno de los métodos más accesibles para los pobladores y de fácil instrucción al momento de ser usadas.

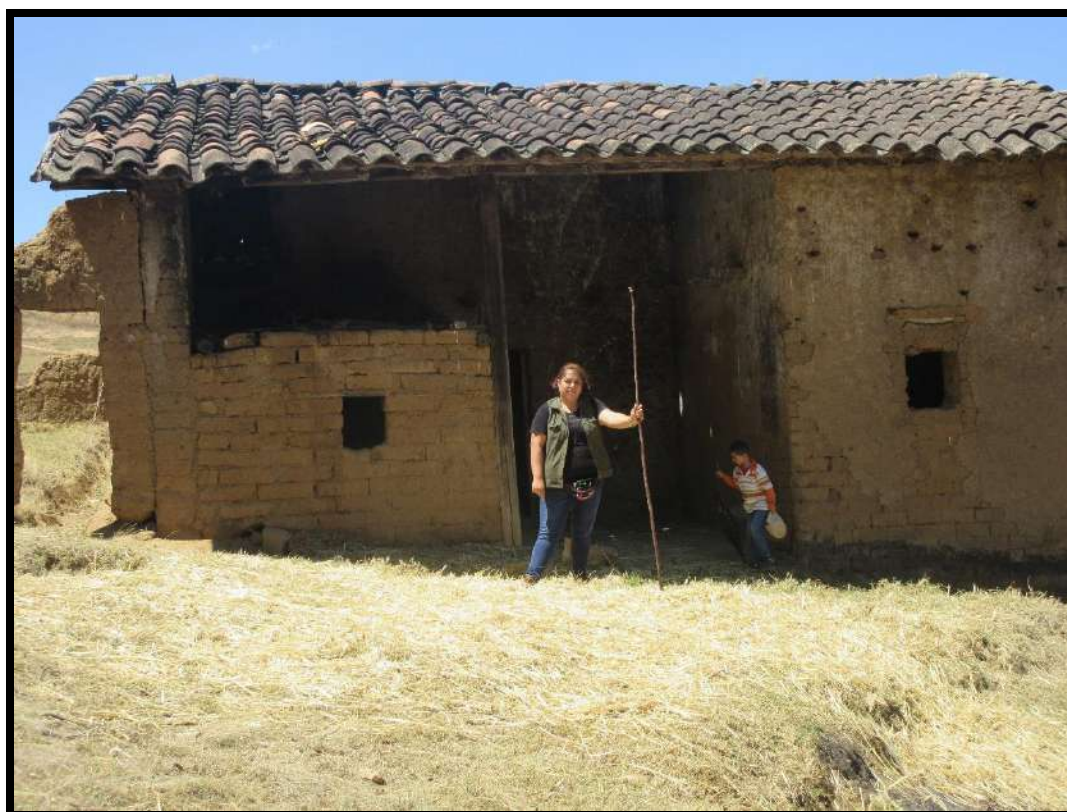
Figura 45. CM-01

Esta vivienda de una sola planta cuenta con un área total de 441.73 metros cuadrados, con un área techada 151.20 m², donde se distinguen dos niveles el primer piso y el mezzanine que comúnmente se le llama terrado donde se acostumbra guardar las cosechas. La unidad actualmente está habitada por una pareja y dos pequeños hijos, la vivienda esta apartada, entre la misma chacra que trabaja la familia.

La unidad presenta fisuras de tipo de Falla por Tracción y por Corte, la parte posterior y lado izquierdo de la vivienda presenta perforaciones hechas por la Cargacha o Carpintero Andino.

Se observa la falta de mantenimiento ya que la mayor parte de la vivienda es usada como almacén y solo dos pequeñas habitaciones son habitadas por ellos.

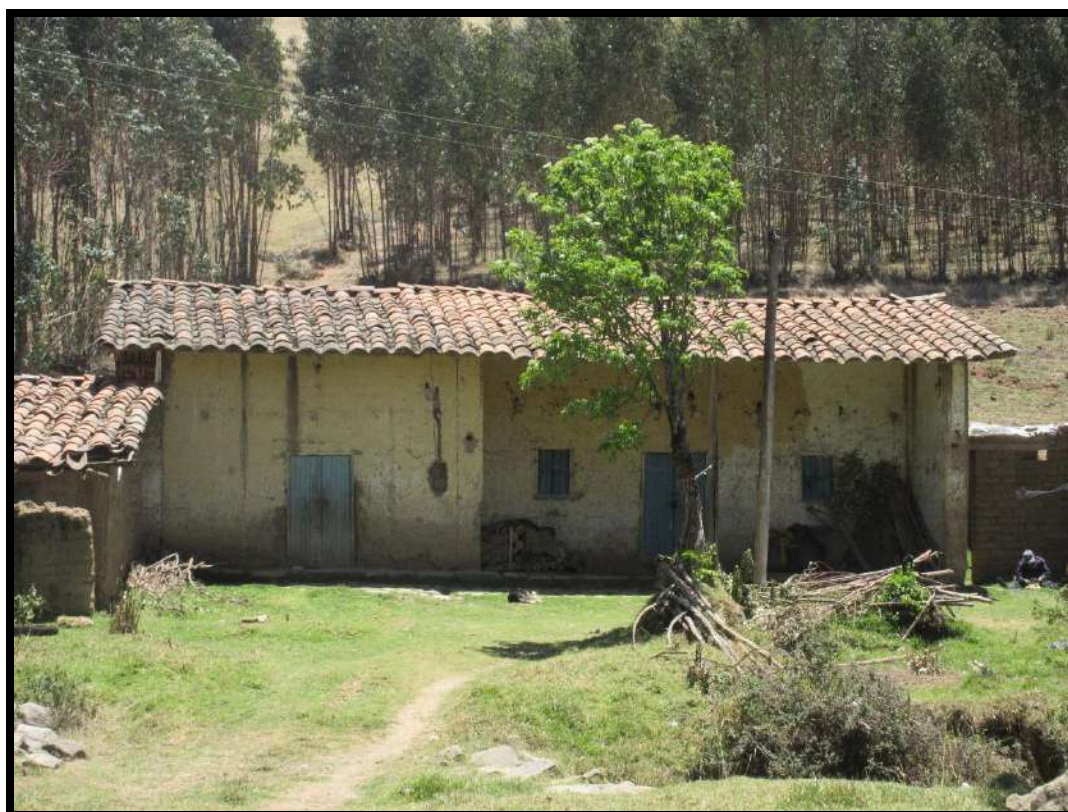
Figura 46. CM-02

Esta casa es de una sola planta y dos niveles el primer piso y el terrado. Los materiales como el adobe se hicieron con arcilla extraída del área adjunta a su terreno al igual que la madera y las tejas traídas de un caserío cercano.

Presenta en la parte lateral derecha y posterior de la vivienda perforaciones en muros así como también perforaciones por el lado izquierdo de la vivienda, algunas de las perforaciones han sido saneadas con una mezcla de barro y paja así como también algunas de las fisuras las cuales algunas de estas han sido cubiertas con barro y con yeso en algunas de las fisuras presentes.

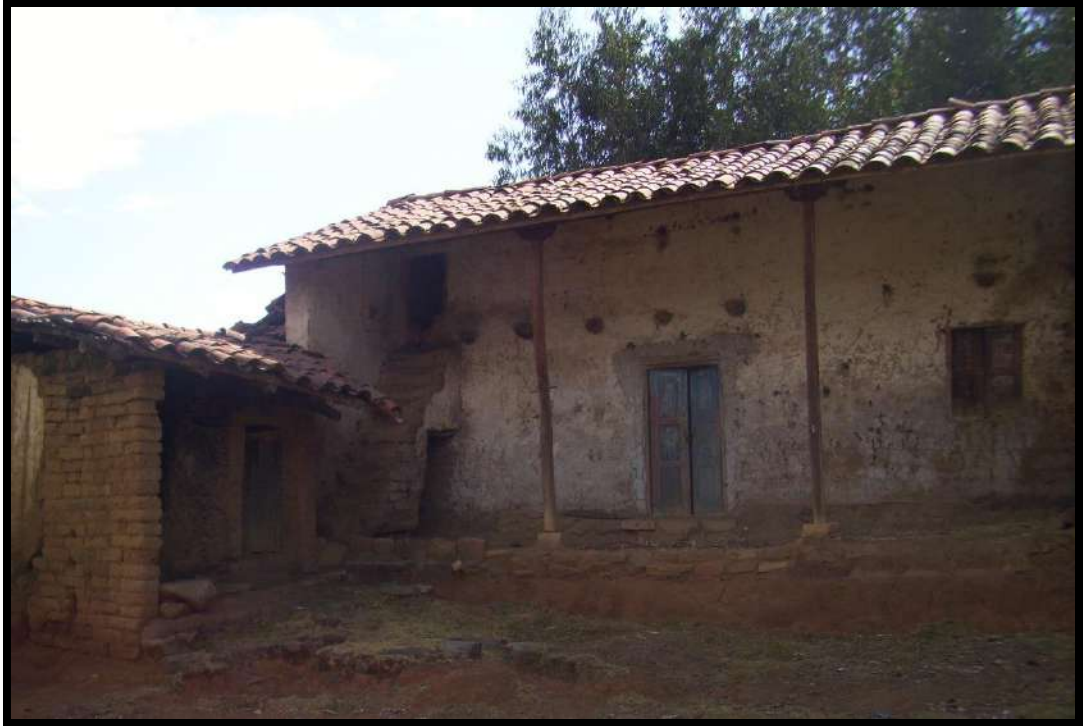
Figura 47. CM-03

Esta original casa habitación cuya construcción data aproximadamente de los inicios del siglo XIX, habiendo sufrido hasta la fecha varias refacciones especialmente en el techo (goteras). Se encuentra en mal estado de conservación puesto que está en manos de los bisnietos de los originales dueños don Justo Robles y señora, cuenta con un área techada de 176.13 m².

La vivienda presenta fallas por tracción y cortante, bases de los muros erosionados y a la vez perforaciones en la parte alta de los muros que dan a la segunda planta.

La vivienda no ha recibido mantenimiento en muros, tan solo se han hecho refacciones en el techo ya que origina goteras que echa a perder las cosechas en el terrado o almacén.

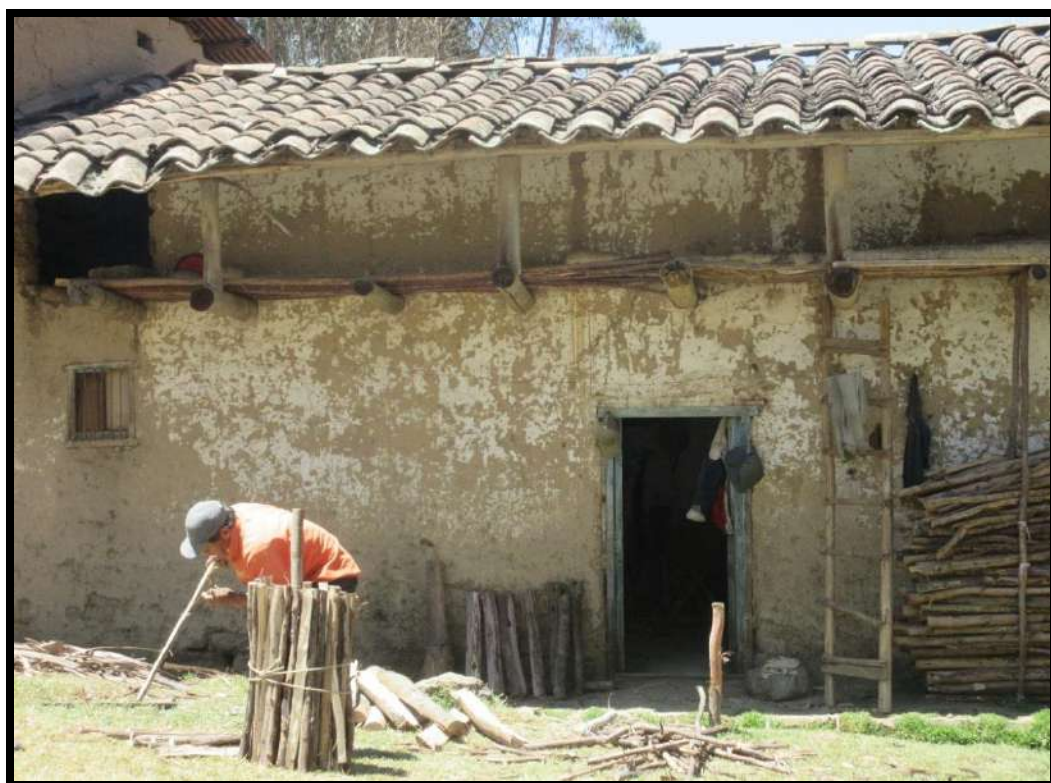
Figura 48. CM-04

Casa habitación construida alrededor del año 1970, consta con un área techada de 87.44 m², los alrededores actualmente lo ha destinado a tierra de cultivo, vivienda actualmente habitada por 7 personas los cuales utilizan la vivienda en su mayoría como almacén y poca parte de ella como dormitorios y una are apartada como cocina.

La vivienda presenta fallas por tracción y cortante, en muros externos e internos, presenta poca erosión en la base de los muros del lado izquierdo de la vivienda.

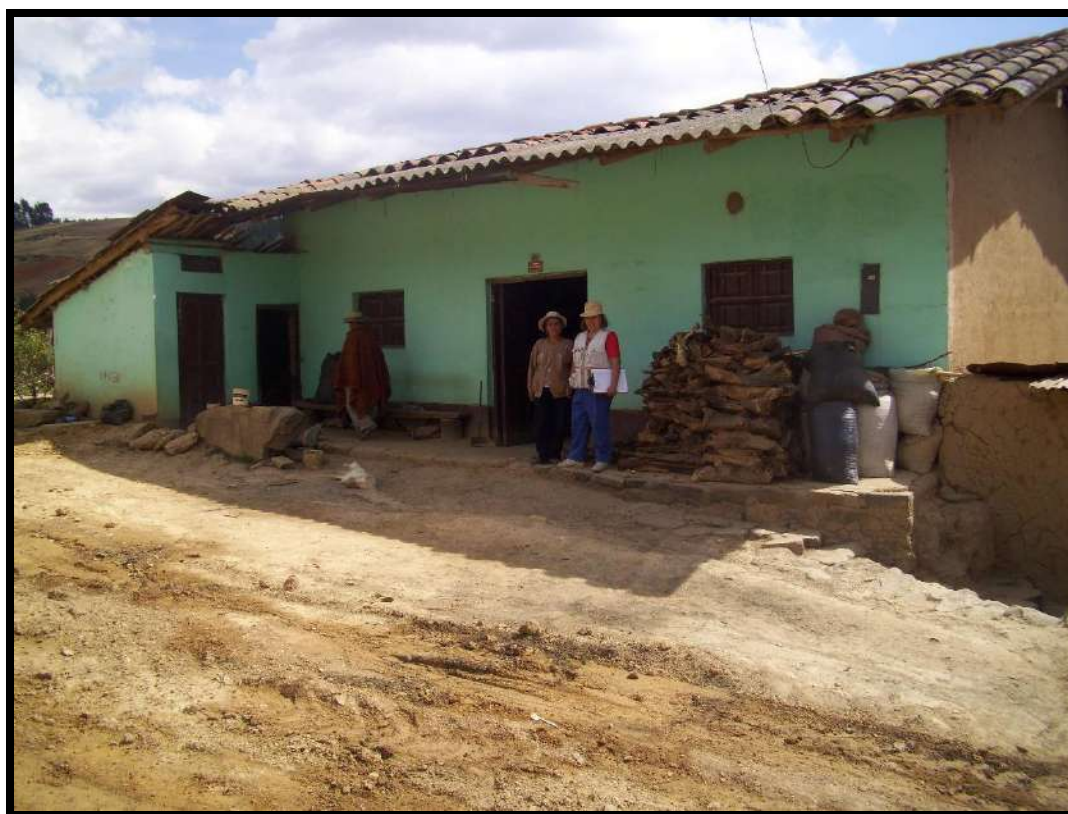
Figura 49. CM-05

El dueño de este inmueble es el Señor Alberto Ríos Contreras y Señora que es una familia conformada por 5 personas tiene un área techada Total de 269.08 m² y tiene una área libre de 51.73 m² esta vivienda fue construida en 1,973 con materiales hechos en el lugar adjunto a su casa.

La vivienda presenta fallas por tracción, flexión y cortante en la parte posterior la cual ha recibido mantenimiento, no cuenta con bases erosionadas.

Las maderas que cumplen las funciones de vigas en el techo han sido cambiadas el presente año por madera fresca según mencionan.

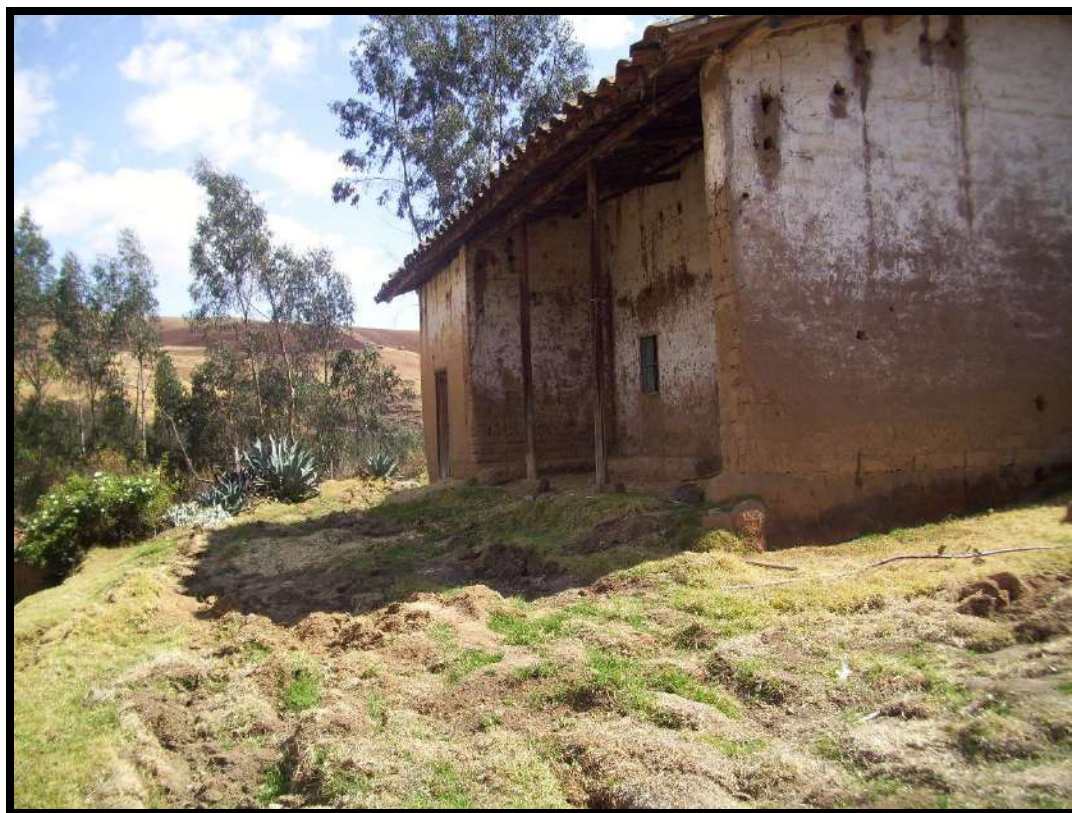
Figura 50. CM-06

Vivienda ubicada en la cima de una pendiente, la casa habitación está actualmente deshabitada y los originales dueños son el Señor Samuel Herrera Burgos, cuenta con un área techada de 116.95 m² con muros de adobe y madera de eucalipto en sus elementos estructurales.

La muestra cuenta con fisuras por fallas por tracción, flexión y cortante así como también con daños en las bases por erosión, es decir, el agua de lluvia se almacena a los lados laterales de la vivienda ocasionando el remojo de los adobes y debilitándolos.

Esta casa fue construida en el año 1,916 con adobe y eucalipto, su estado de conservación es malo.

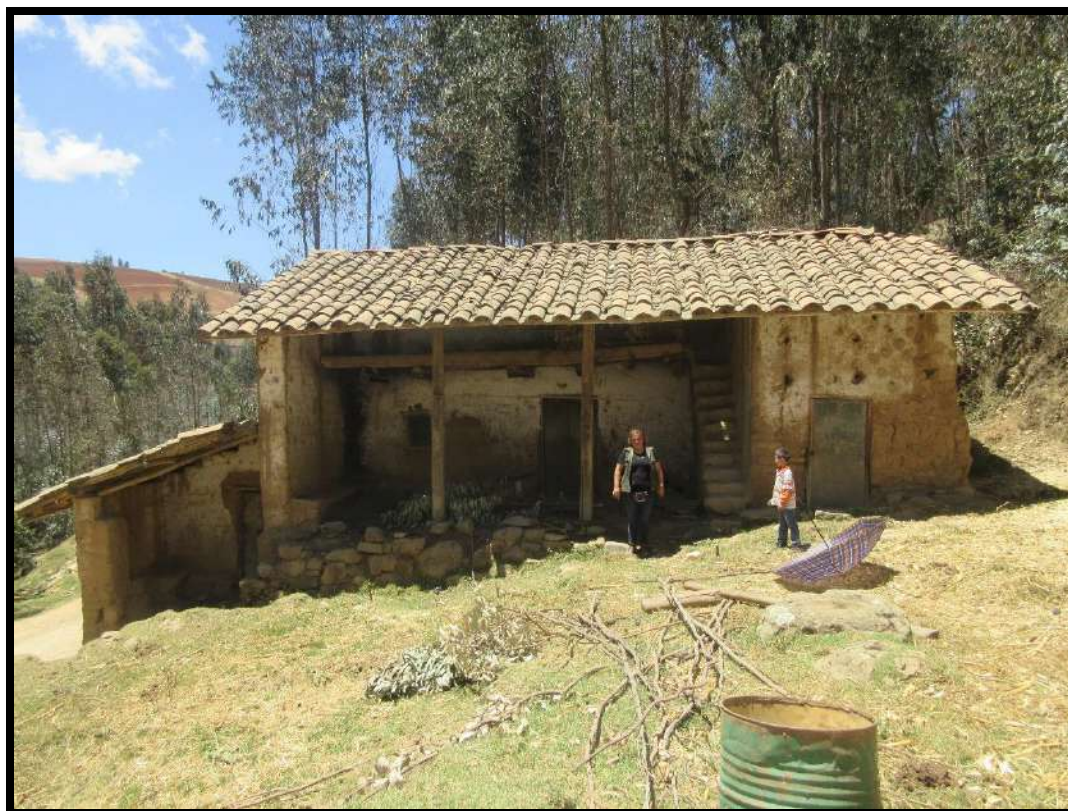
Figura 51. CM-07

Vivienda perteneciente a Andrea Robles Fernández fue la propietaria de este inmueble que fuera construida aproximadamente por el año 1,908 en ella han vivido cuatro generaciones y actualmente está sin habitantes, sin embargo su estado de conservación es regular, fue construida con materiales de la zona, cuenta con un área techada de 190.00 m² y un área libre de 330.26 m².

La casa habitación presenta fallas por tracción, flexión y cortante en sus muros externos e internos, así como también daños de perforaciones en muros externos hechos por la Cargacha.

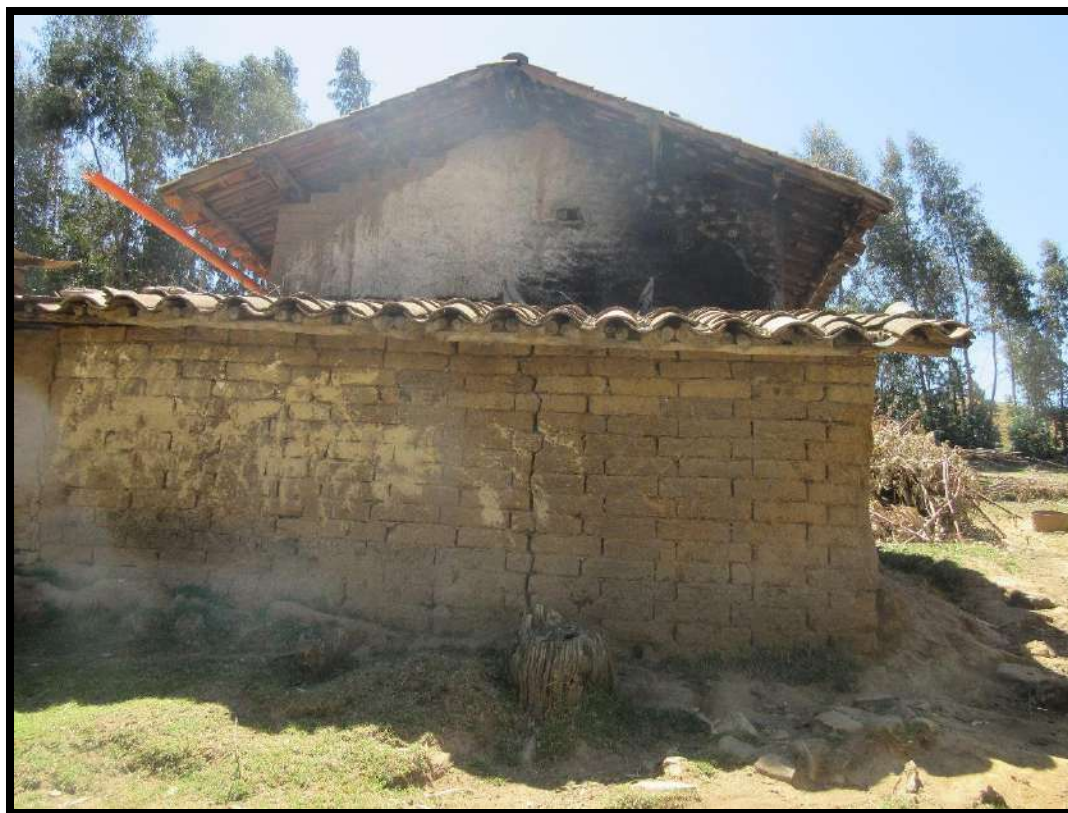
Figura 52. CM-08

La presente Casa Muestra pertenece al señor Maximino Ríos Velásquez que es el segundo propietario de este inmueble cuya construcción es del año 1921, cuenta en la actualidad con un área techada de 465.87 m², este inmueble fue construido con adobe elaborado con arcilla del mismo lote de terreno y madera de sus bosques de eucalipto, es habitado por dos familias y un total de 8 personas, que se dedican a la agricultura tanto para su consumo como para el comercio de papa.

La muestra presenta los tres tipos de falla estudiados en el presente informe y al igual que las otras viviendas evaluadas presenta también daños de perforaciones en la parte superior de los muros.

Los habitantes mantienen la propiedad en estado regular y dan mantenimiento a la misma extemporáneamente.

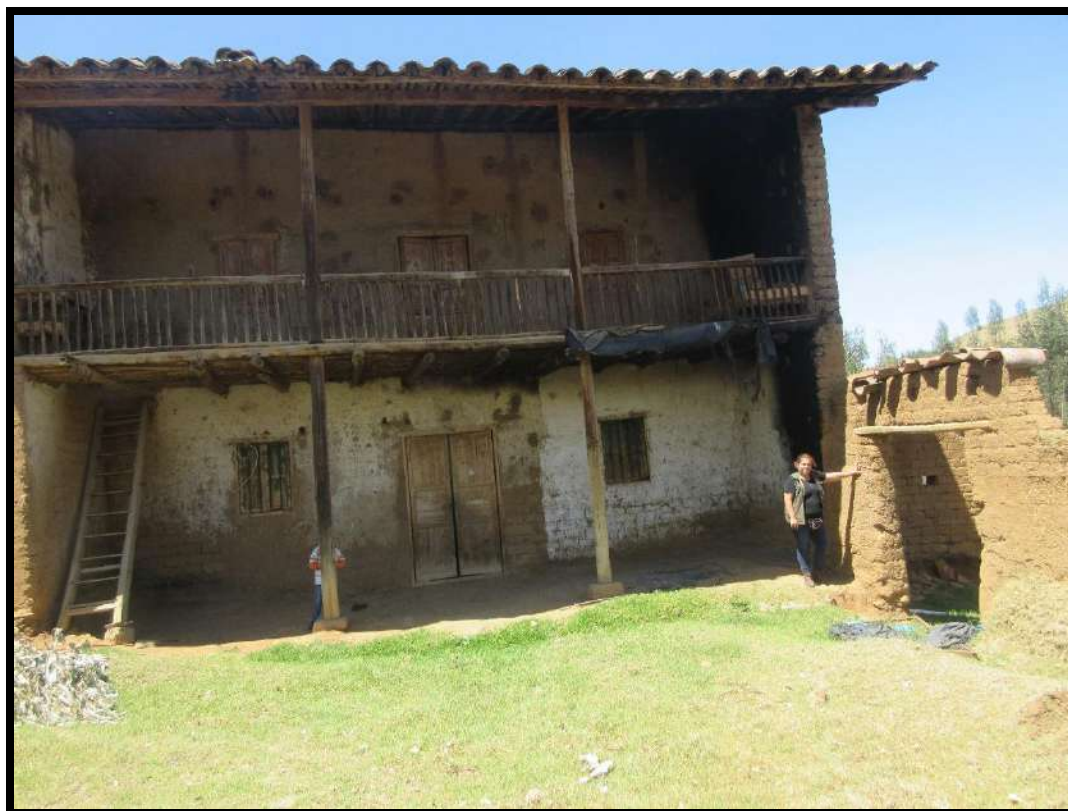
Figura 53. CM-09

La Muestra pertenece a la señora Celia Zavaleta Velásquez. Esta casa de dos plantas y tres niveles fue construida aproximadamente por el año 1,923. Cuenta con un área techada de 451.14 m², actualmente es habitada por una familia de 9 habitantes los cuales trabajan en las tierras de alrededores.

La vivienda está en un estado de regular a malo de conservación, presenta fallas de los tres tipos de tracción, flexión y cortante.

Cabe mencionar que no es recomendable este tipo de viviendas con materiales de construcción como adobe, ya que la norma solo recomienda edificaciones de un nivel con este tipo de materiales.

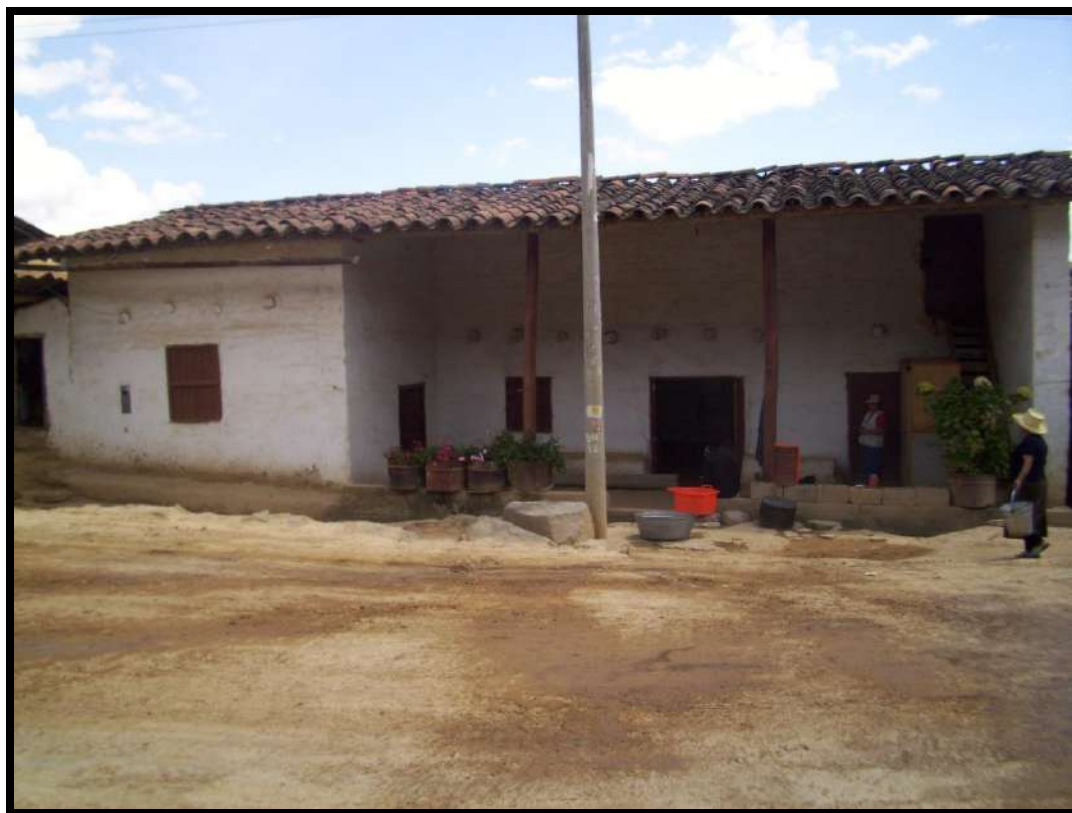
Figura 54. CM-10

Casa muestra construida a inicios del siglo XIX pertenece actualmente a la Señora Lidia Velázquez que viene hacer integrante de la quinta generación que ocupa dicho inmueble, los materiales de construcción fueron obtenidos de la misma zona, su original diseño construyo la casa a base de arcos de adobe que han sido cambiados por columnas de madera, actualmente se encuentra en buen estado de conservación gracias a las refacciones y buen mantenimiento de los actuales habitantes.
