APLICACIÓN DE LA METODOLOGÍA DE PCI
PARA LA DETERMINACIÓN DE LA
CONDICIÓN DEL PAVIMENTO FLEXIBLE DE
UN SECTOR DE LA AVENIDA GONZALES
PRADA

TESIS
PARA OPTAR EL TÍTULO PROFESIONAL DE
INGENIERO CIVIL

Bach. JOSE LUIS TAFUR COTRINA

TRUJILLO – PERÚ
2021

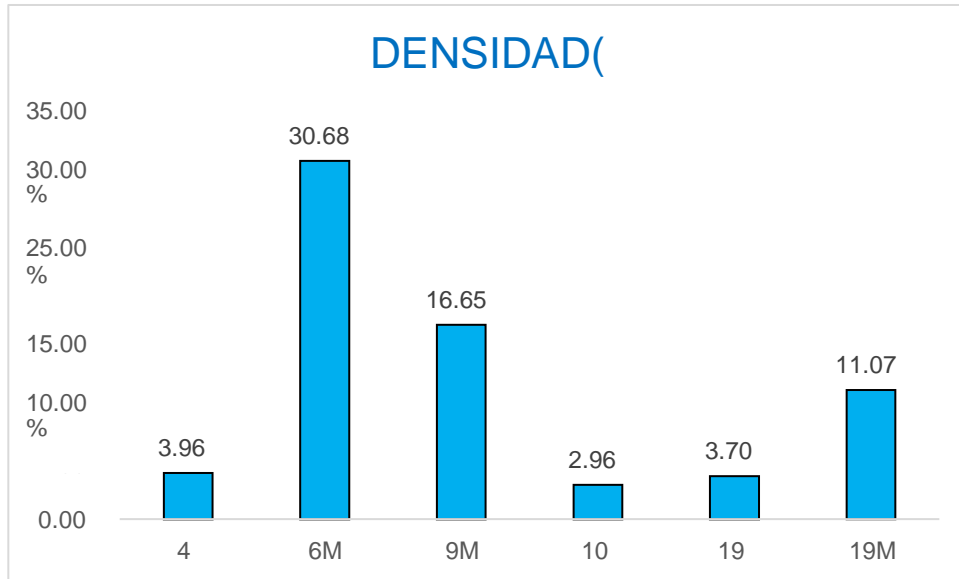
Gráfico 10: Modos de Falla de la Unidad de Muestra 1

En la unidad de muestra 1, se encontraron 5 modos de fallo, siendo las grietas longitudinales y transversales las que presentaron en mayor cuantía (5 veces), así mismo el abultamiento y hundimiento (5 veces). Se evidenciaron fallas con severidades medias y bajas, siendo la cantidad de ellas 6 y 11 respectivamente.

El modo de falla con mayor densidad son las depresiones con 30.68%

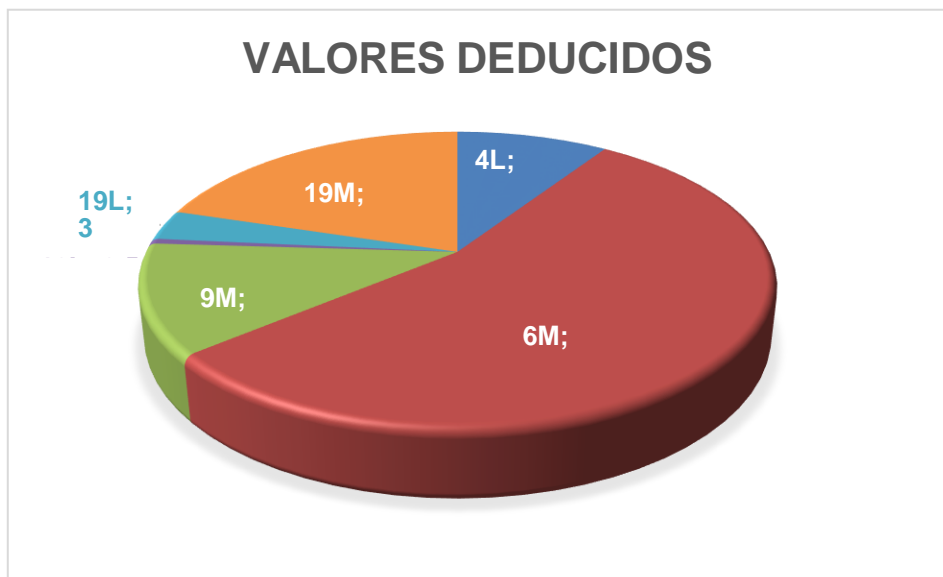
Gráfico 11: Valores deducidos de la Unidad de Muestra 1

El modo de falla que generó el mayor valor deducido es las depresiones con el valor de 50.

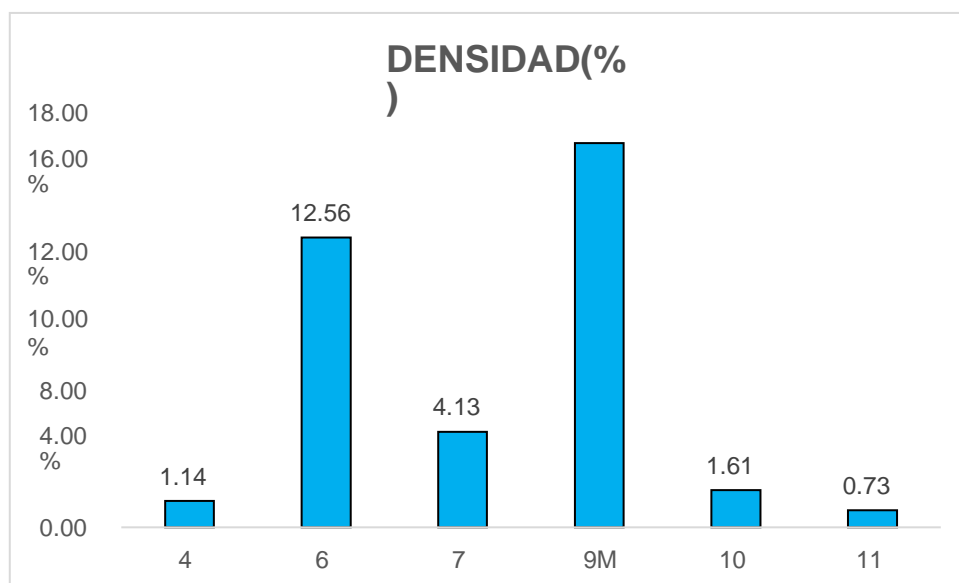
Gráfico 12: Modos de Falla de la Unidad de Muestra 2

En la unidad de muestra 2, se encontraron 7 modos de fallo, siendo las grietas de borde las que presentaron en mayor cuantía (5 veces).

Se evidenciaron fallas con severidades medias y bajas, siendo la cantidad de ellas 1 y 18 respectivamente.

El modo de falla con mayor densidad son las de desnivel carril-berma con un 16.65%

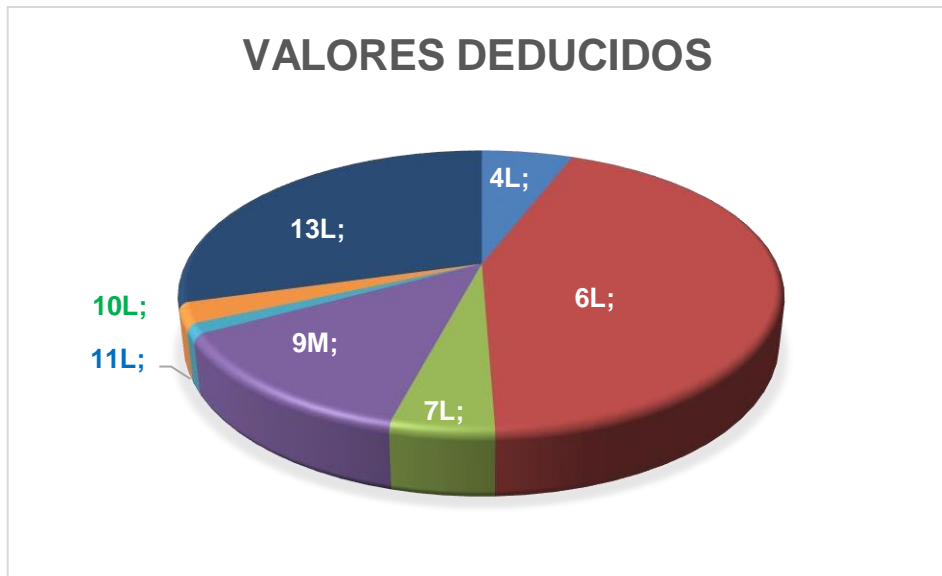
Gráfico 13: Valores deducidos de la Unidad de Muestra 2

El modo de falla que generó el mayor valor deducido es las depresiones con el valor de 37.

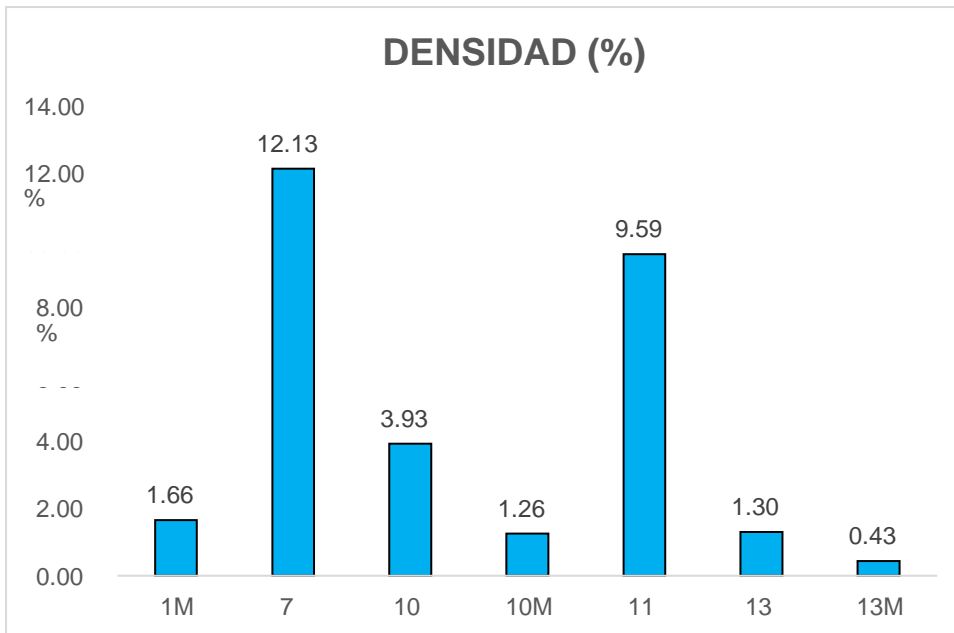
Gráfico 14: Modos de Falla de la Unidad de Muestra 3

En la unidad de muestra 3, se encontraron 5 modos de fallo, siendo las grietas longitudinales y transversales las que presentaron en mayor cuantía (10 veces). Se evidenciaron fallas con severidades altas, medias y bajas, siendo la cantidad de ellas 2,6 y 13 respectivamente.

El modo de falla con mayor densidad son las de grietas de borde con un 12.13%

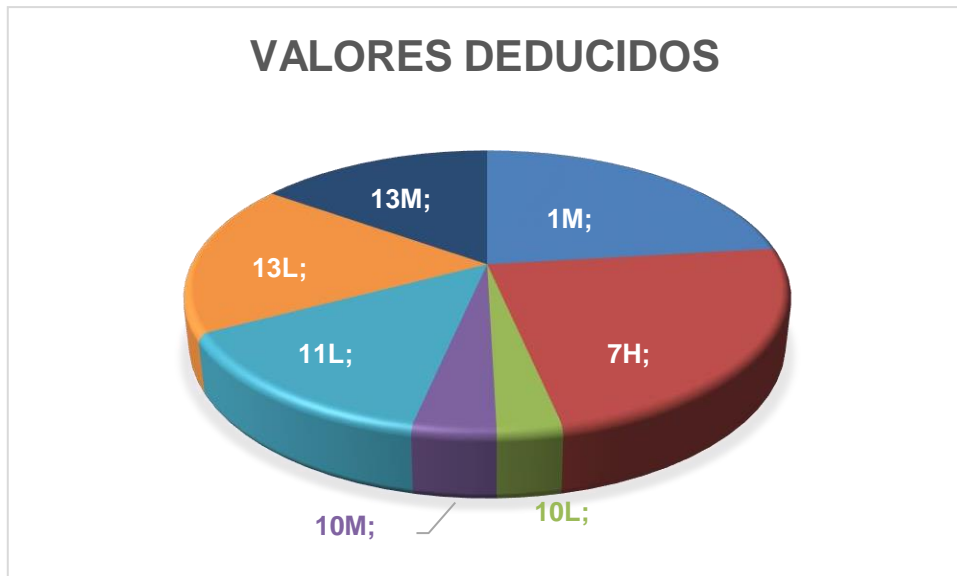
Gráfico 15: Valores deducidos de la Unidad de Muestra 3

El modo de falla que generó el mayor valor deducido son las grietas de borde con el valor de 28.

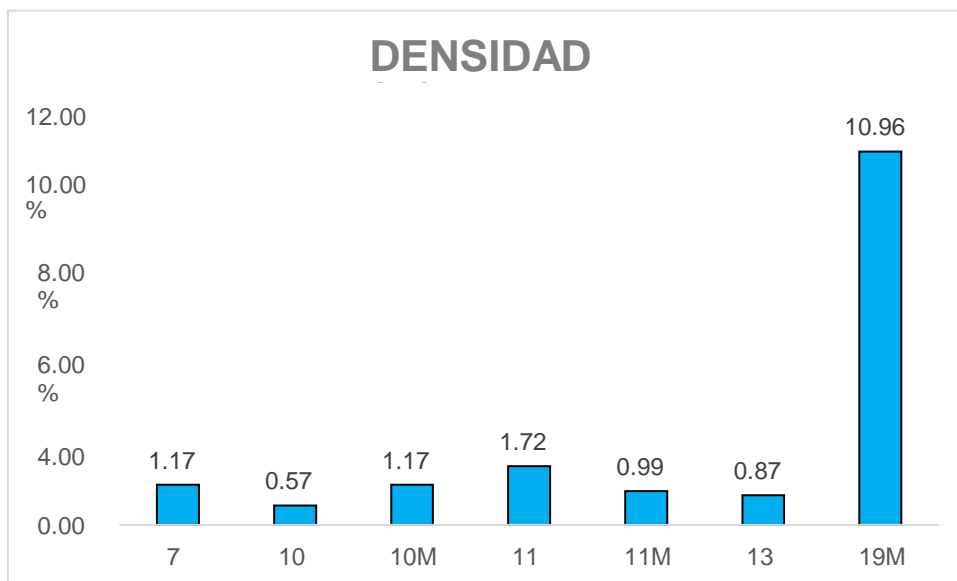
Gráfico 16: Modos de Falla de la Unidad de Muestra 4

En la unidad de muestra 4, se encontraron 5 modos de fallo, siendo las grietas longitudinales y transversales las que presentaron en mayor cuantía (4 veces).

Se evidenciaron fallas con severidades medias y bajas, siendo la cantidad de ellas 5 y 8 respectivamente.

El modo de falla con mayor densidad son las meteorizaciones con un 10.96%

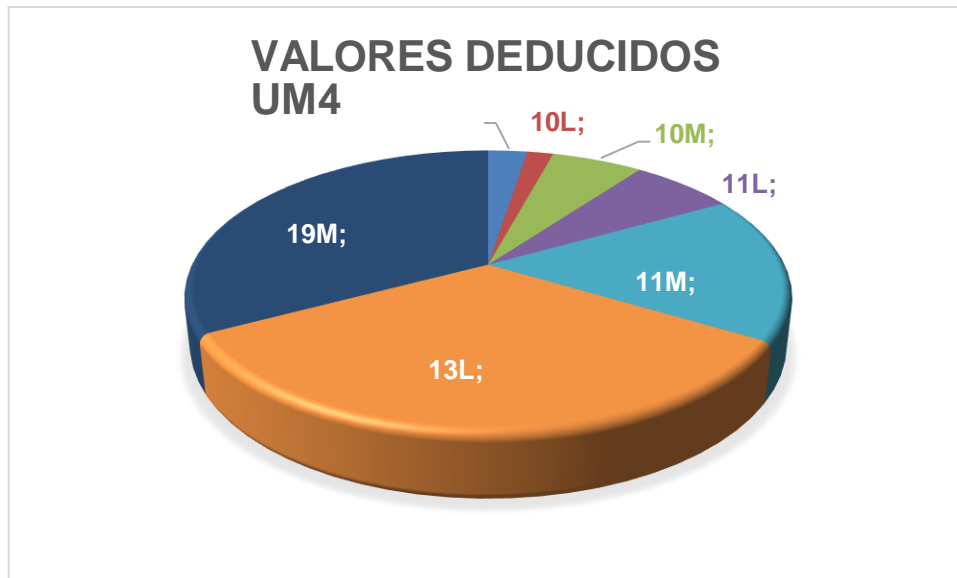
Gráfico 17: Valores deducidos de la Unidad de Muestra 4

El modo de falla que generó el mayor valor deducido son los huecos con el valor de 28.

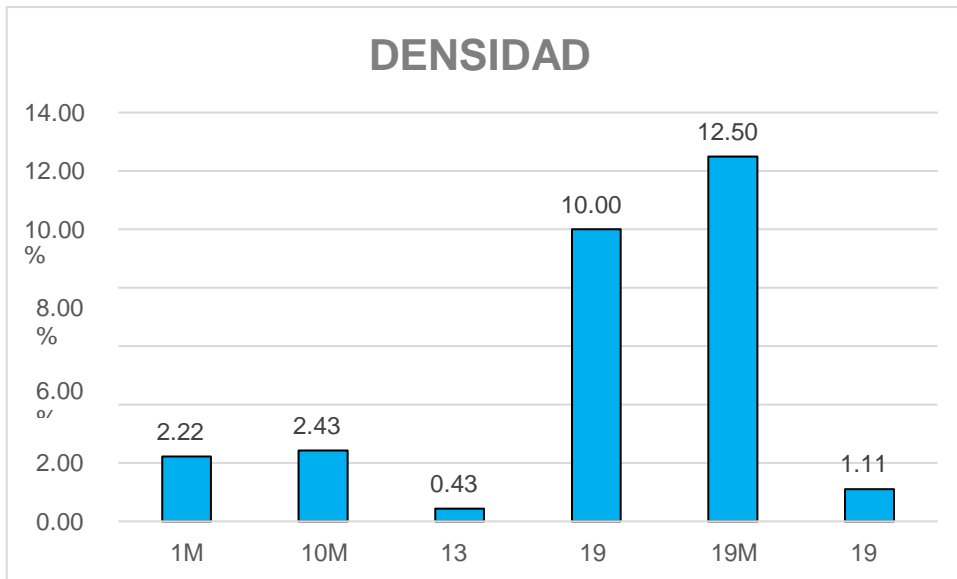
Gráfico 18: Modos de Falla de la Unidad de Muestra 5

En la unidad de muestra 5, se encontraron 4 modos de fallo, siendo las meteorizaciones las que presentaron en mayor cuantía (5 veces).

Se evidenciaron fallas con severidades altas, medias y bajas, siendo la cantidad de ellas 2,8 y 2 respectivamente.

El modo de falla con mayor densidad son las meteorizaciones con un 12.50%

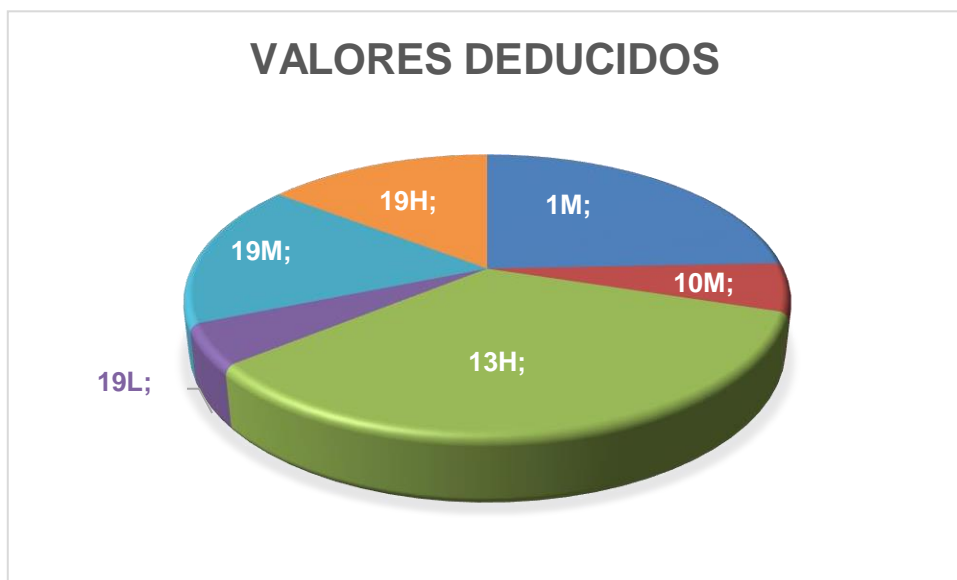
Gráfico 19: Valores deducidos de la Unidad de Muestra 5

El modo de falla que generó el mayor valor deducido son los huecos con el valor de 40.

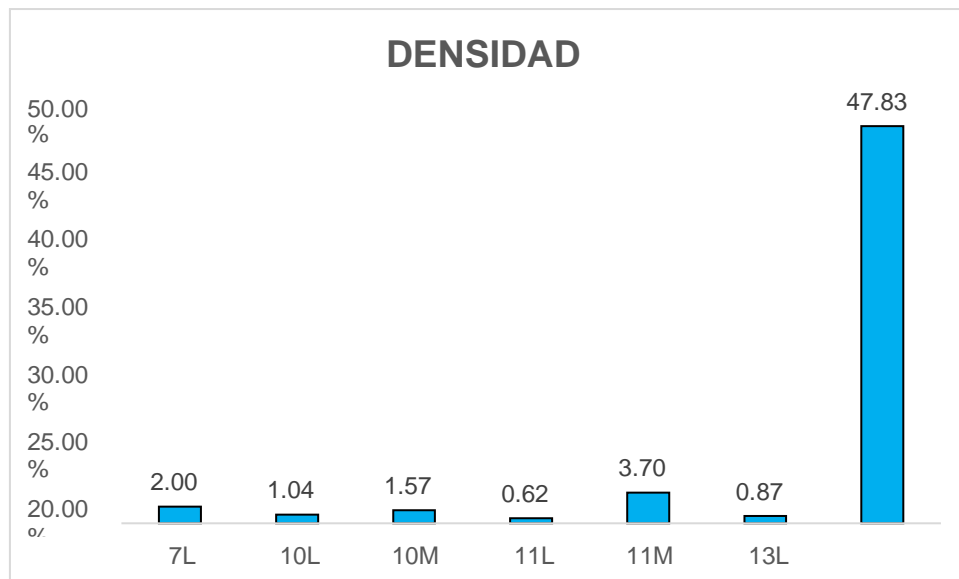
Gráfico 20: Modos de Falla de la Unidad de Muestra 6

En la unidad de muestra 6, se encontraron 5 modos de fallo, siendo grietas longitudinales y transversales las que presentaron en mayor cuantía (5 veces).

Se evidenciaron fallas con severidades medias y bajas, siendo la cantidad de ellas 3 y 9 respectivamente.

El modo de falla con mayor densidad son las meteorizaciones con un 47.83%

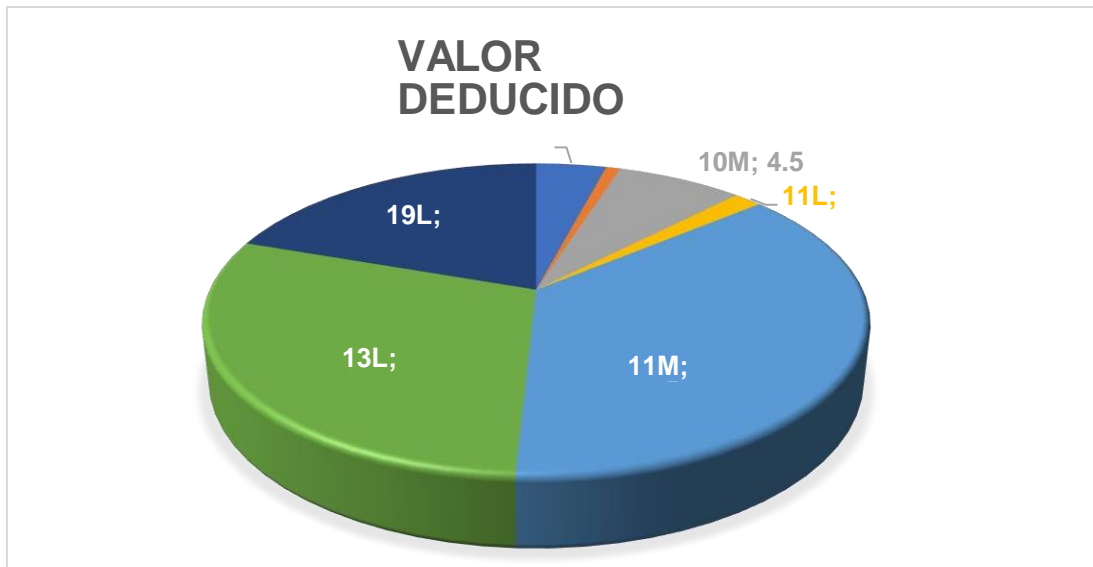
Gráfico 21: Valores deducidos de la Unidad de Muestra 6

El modo de falla que generó el mayor valor deducido son los parches con el valor de 22.5.

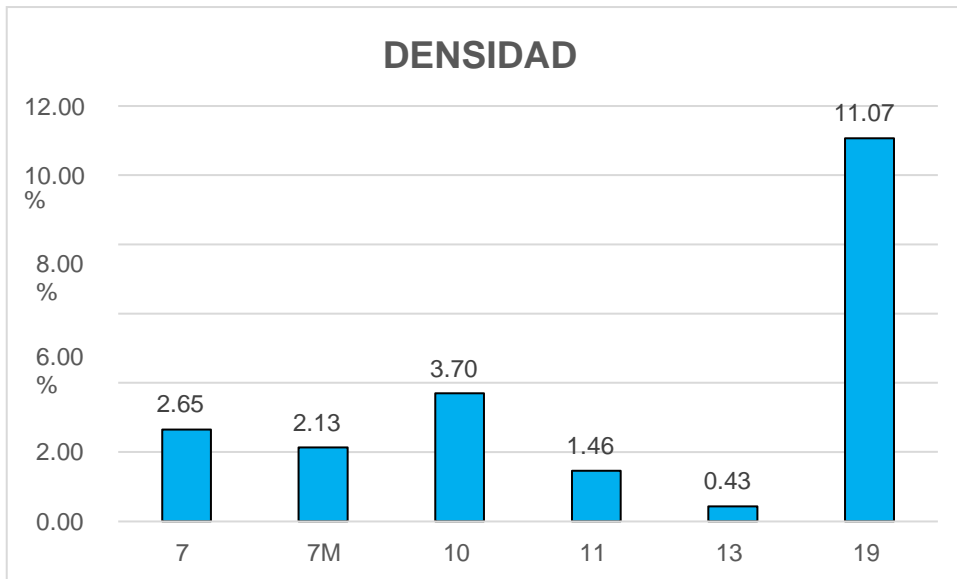
Gráfico 22: Modos de Falla de la Unidad de Muestra 7

En la unidad de muestra 7, se encontraron 5 modos de fallo, siendo grietas de borde las que presentaron en mayor cuantía (6 veces).

Se evidenciaron fallas con severidades medias y bajas, siendo la cantidad de ellas 3 y 12 respectivamente.

El modo de falla con mayor densidad son las meteorizaciones con un 11.07%

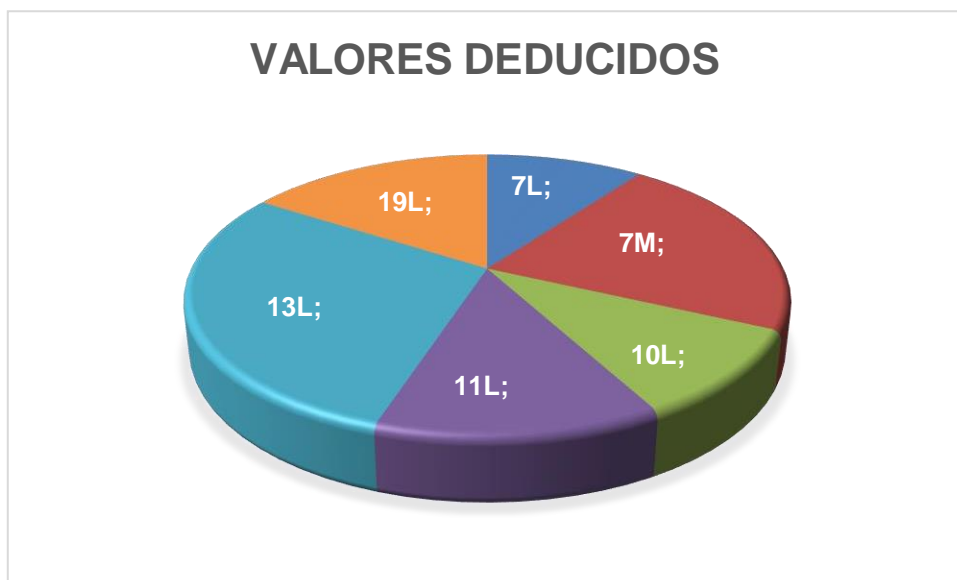
Gráfico 23: Valores deducidos de la Unidad de Muestra 7

El modo de falla que generó el mayor valor deducido son los huecos con el valor de 10.

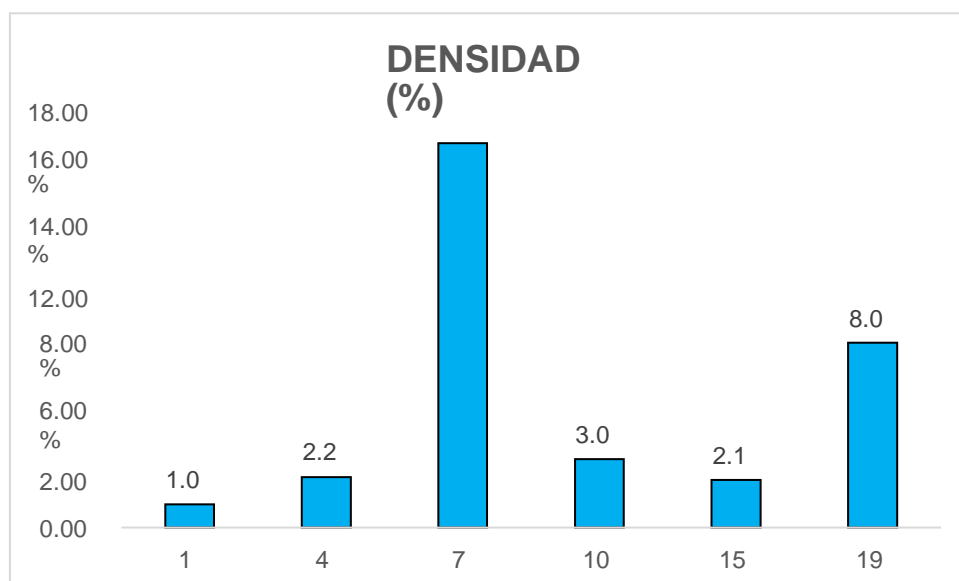
Gráfico 24: Modos de Falla de la Unidad de Muestra 8

En la unidad de muestra 8, se encontraron 6 modos de fallo, siendo grietas longitudinales y transversales las que presentaron en mayor cuantía (5 veces).

Se evidenciaron fallas con severidades bajas, siendo la cantidad de ellas 12.

El modo de falla con mayor densidad son las grietas de borde con un 16.70%

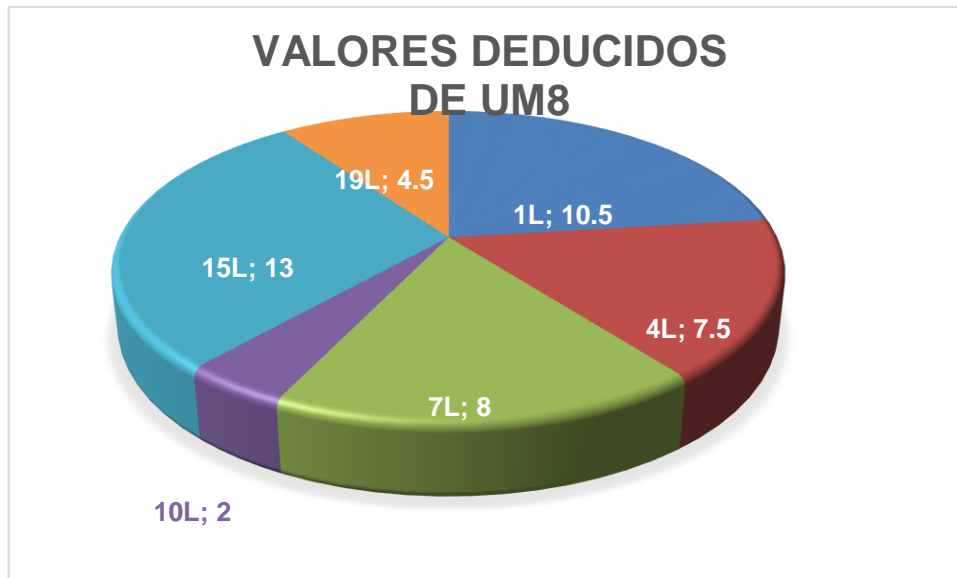
Gráfico 25: Valores deducidos de la Unidad de Muestra 8

El modo de falla que generó el mayor valor deducido son los ahuellamientos con el valor de 13.

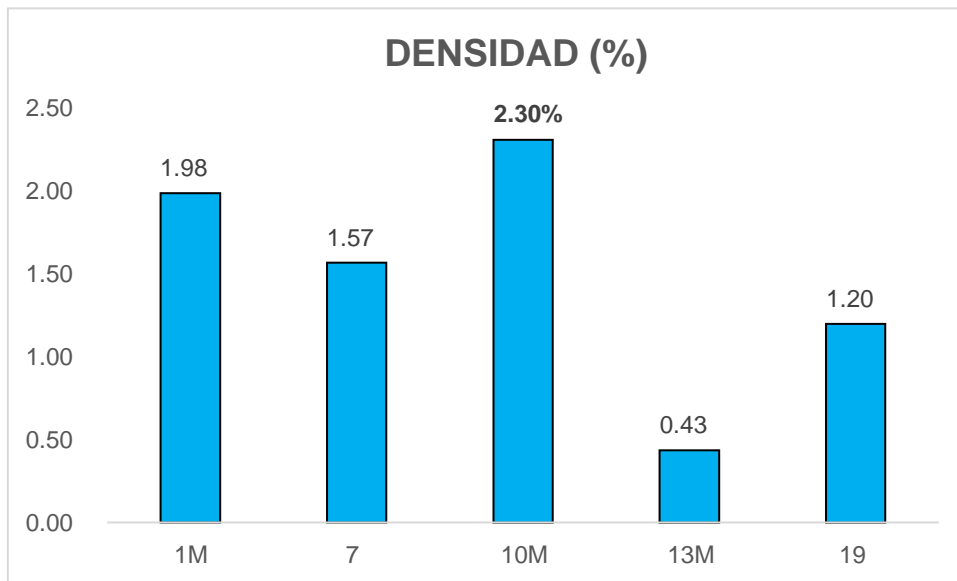
Gráfico 26: Modos de Falla de la Unidad de Muestra 9

En la unidad de muestra 9, se encontraron 5 modos de fallo, siendo grietas de borde las que presentaron en mayor cuantía (3 veces).

Se evidenciaron fallas con severidades medias y bajas, siendo la cantidad de ellas 5 y 4 respectivamente.

El modo de falla con mayor densidad son las grietas de borde con un 16.70%

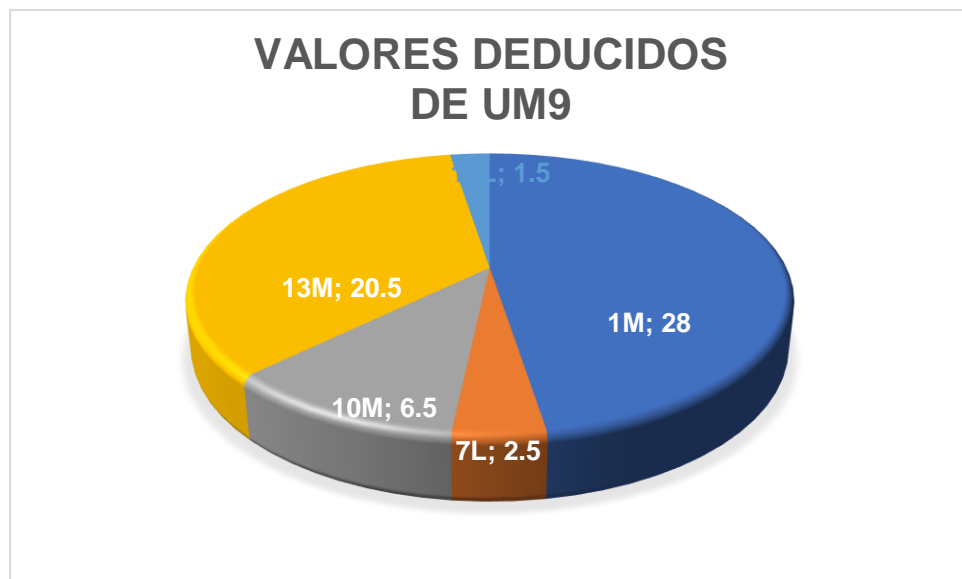
Gráfico 27: Valores deducidos de la Unidad de Muestra 9

El modo de falla que generó el mayor valor deducido son las pieles de cocodrilo con el valor de 28.

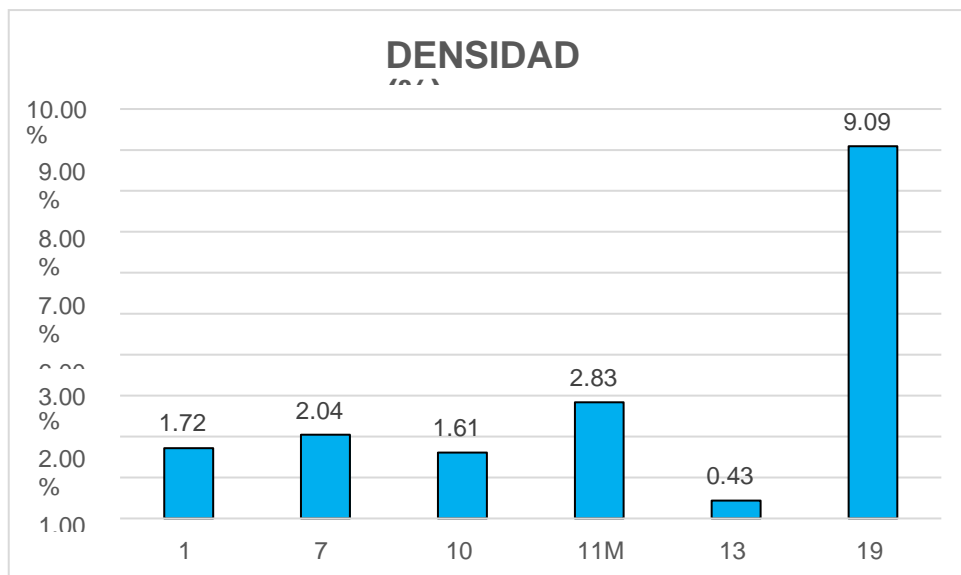
Gráfico 28: Modos de Falla de la Unidad de Muestra 10

En la unidad de muestra 10, se encontraron 6 modos de fallo, siendo grietas longitudinales y transversales las que presentaron en mayor cuantía (6 veces).

Se evidenciaron fallas con severidades medias y bajas, siendo la cantidad de ellas 8 y 14 respectivamente.

El modo de falla con mayor densidad son las meteorizaciones con un 9.09%

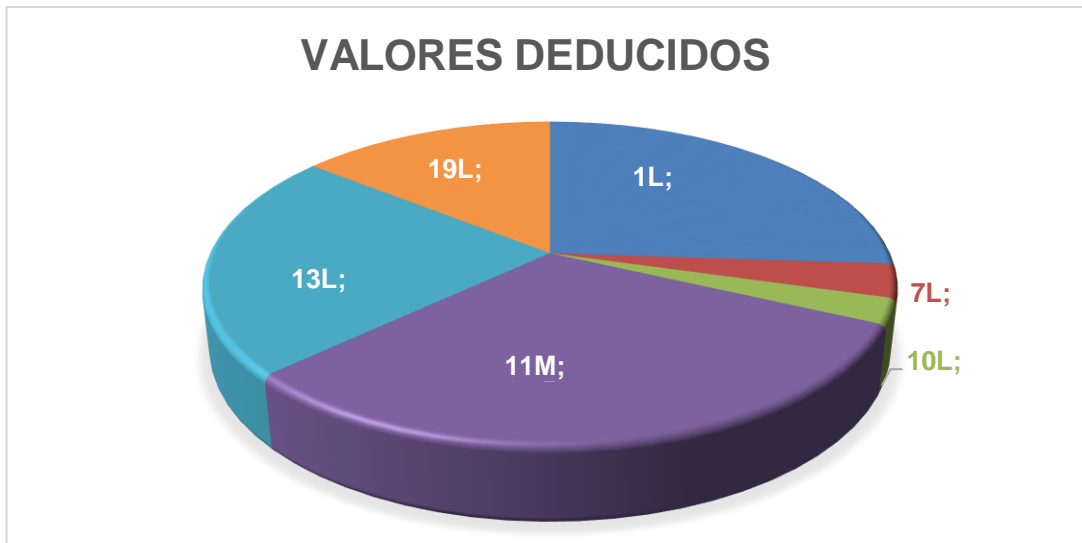
Gráfico 29: Valores deducidos de la Unidad de Muestra 10

El modo de falla que generó el mayor valor deducido son los parches con el valor de 18.5.

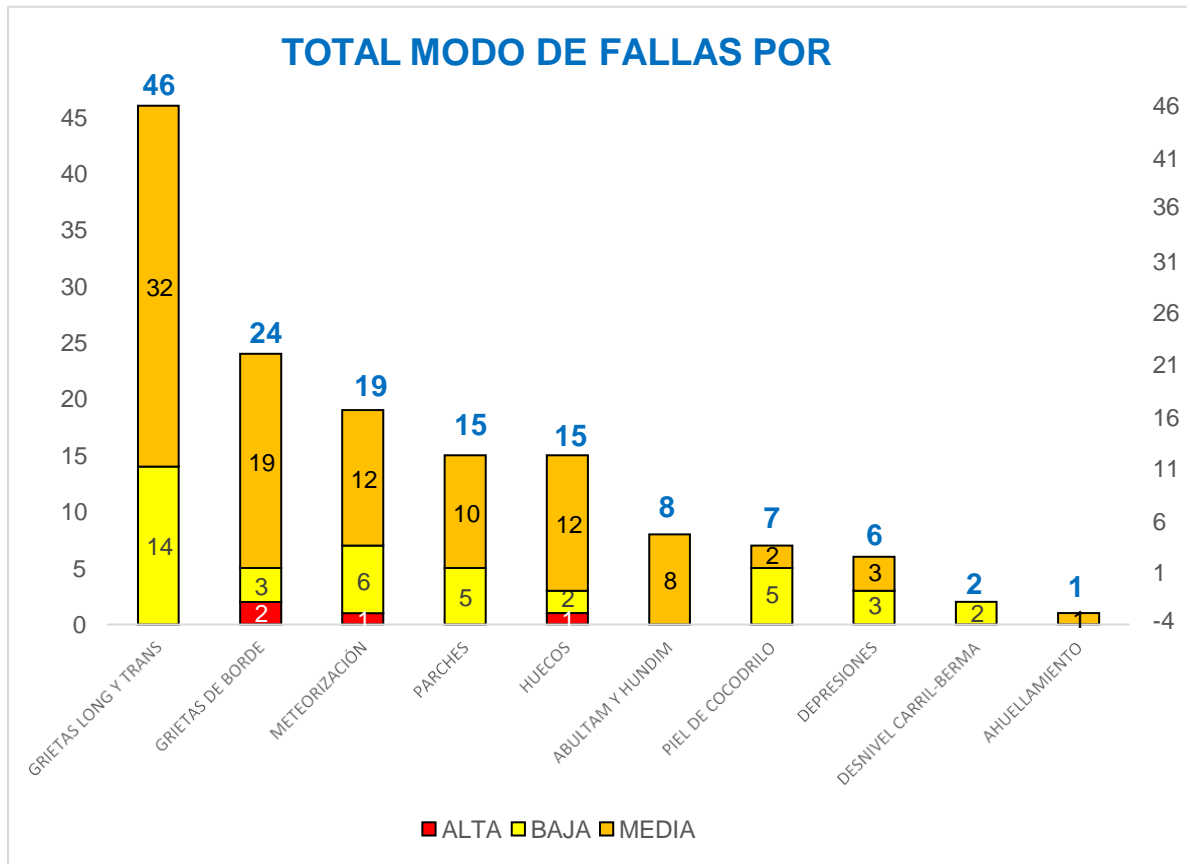
Gráfico 30: Total Modos de falla por Severidad

En todo el tramo el modo de fallo que se encontró más veces fue el de las grietas longitudinales y transversales, siendo un total de 46 veces de las cuales 14 fueron con severidad baja y 32 con severidad media.

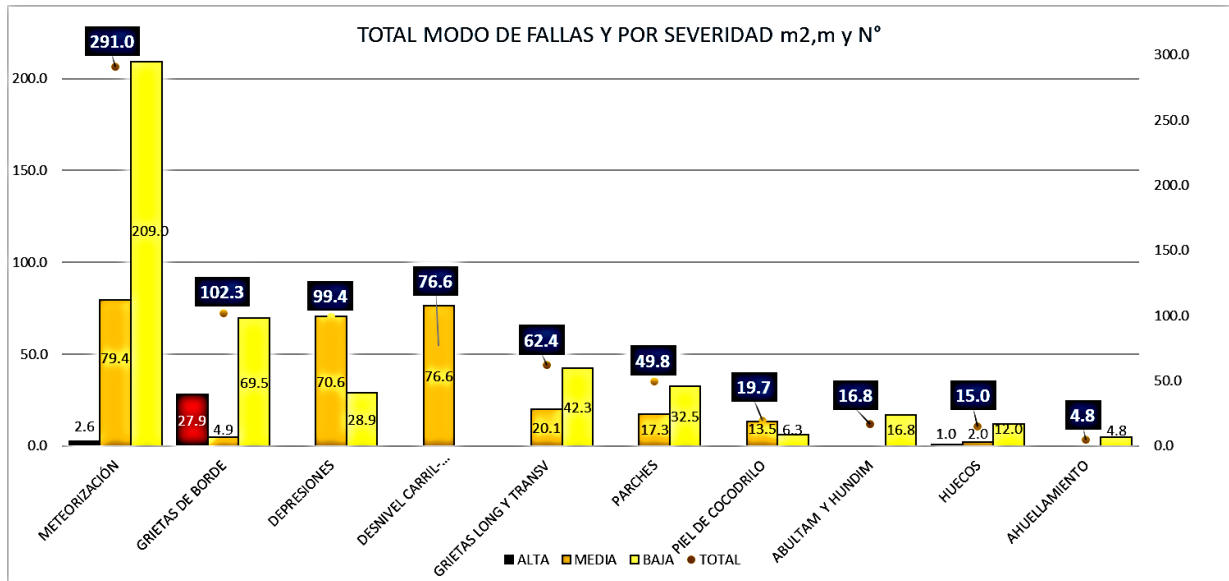
Gráfico 31: Total Modo de Fallas por Severidad m2, m y N°

En todo el tramo el modo de fallo que se encontró en más área fue el de la meteorización con un total de 291 m2, de los cuales 2.6 m2 fueron de severidad alta, 79.4m2 fueron de severidad media y 209 m2 fueron de severidad baja.

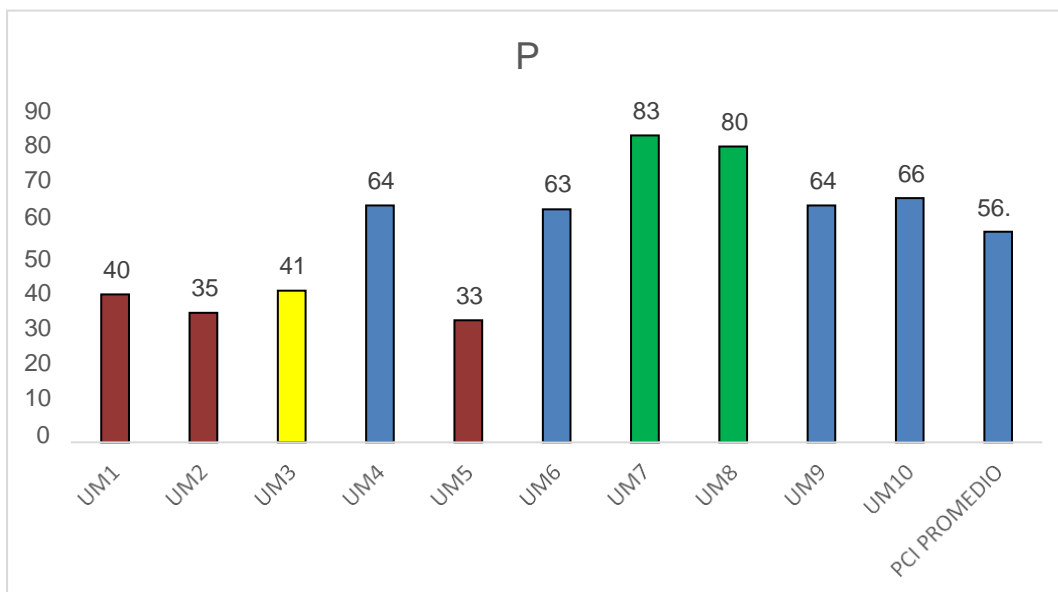
Gráfico 32: PCI de Unidad de Muestras

En todo el tramo el PCI mas alto fue el de la un idad de muestra 7 y el más bajo fue el de la unidad de muestra 5. El PCI promedio del tramo fue de 56.9, calificando como Bueno.
