**“EVALUACIÓN DE LA SUPERFICIE DEL PAVIMENTO MEDIANTE
EL MÉTODO PCI EN AVENIDA LA MARINA, SECTOR LAS
DELICIAS, DISTRITO DE MOCHE, PROVINCIA DE TRUJILLO, LA
LIBERTAD - 2021”**

TESIS

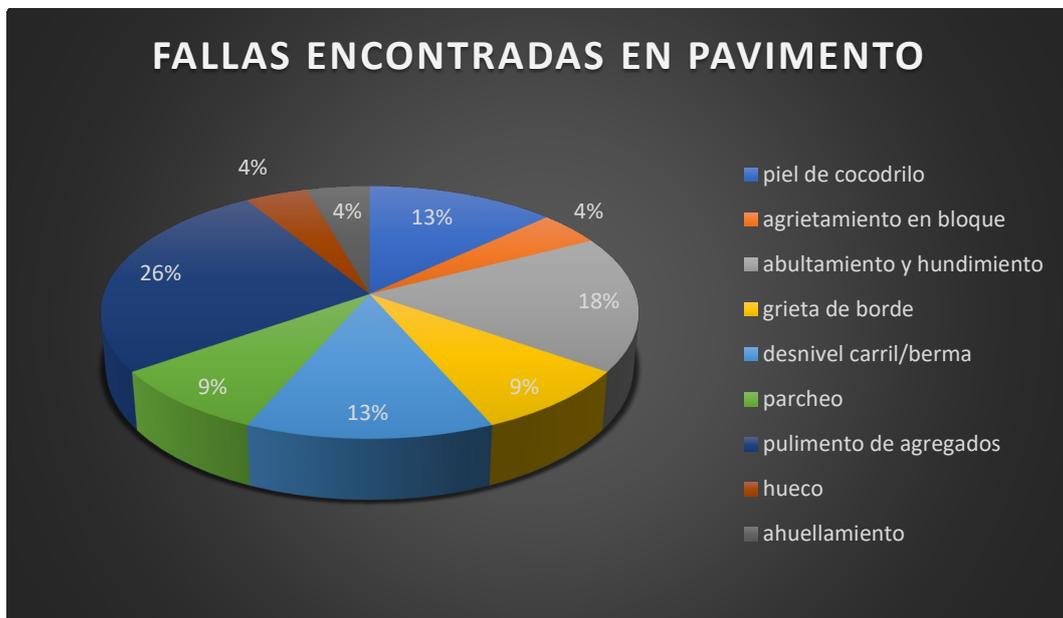
Gráfico 1

Tipos de fallas encontradas en el pavimento

- Podemos observar que mientras en el **gráfico 1**, se encuentran más fallas de *piel de cocodrilo*, seguido de *abultamientos* y *hundimientos*, en el **gráfico 2**, se observa que las fallas que más área de afección tienen, son el *desnivel de carril/berma*, seguido de la falla *piel de cocodrilo*. Lo que nos da como mayor tipo de falla actuante en la vía en estudio es *desnivel de carril/berma*.

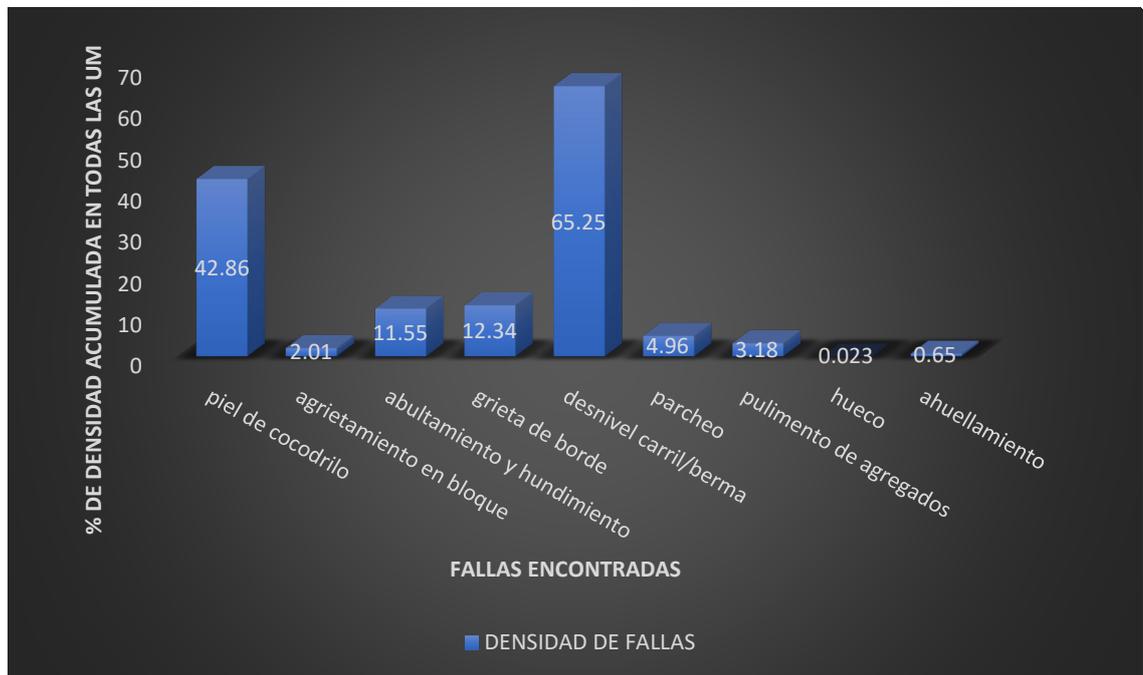
Gráfico 2

Densidad de fallas

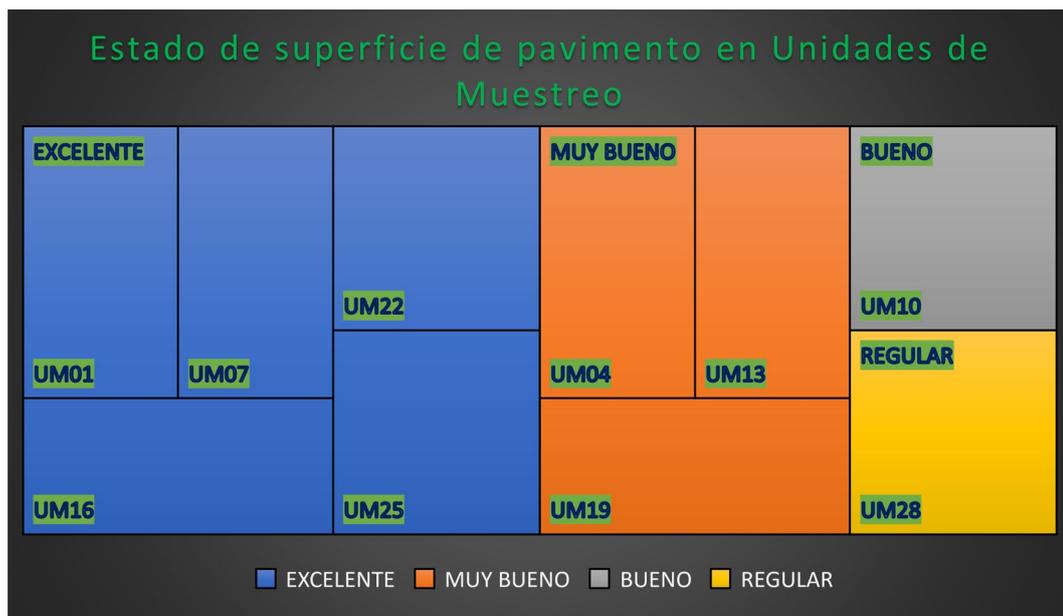
Gráfico 3

Estado de superficie de pavimento en Unidades de Muestreo

- Y en el **gráfico 3**, observamos una mayor cantidad de unidades de muestreo alojadas en estado *excelente* del pavimento, y en estado *bueno* y *regular* del pavimento, encontramos una unidad de muestreo en dichos estados; no obstante, podemos notar la intermitencia en el estado del pavimento a lo largo de la vía en estudio, puesto que, no cuenta con tramos consecutivos en el mismo estado de conservación; al ser muestras representativas, y no ser de intervalos largos, los autores han considerado esto un tema a tomar en cuenta para las conclusiones y recomendaciones.
