**“ALTERNATIVAS DE SOLUCION A FALLAS DEL PAVIMENTO
FLEXIBLE, EN PROLONGACIÓN FRANCISCO DE ZELA, TRUJILLO,
LA LIBERTAD – 2018”.**

TESIS

BACH. SALINAS ULLILEN, MELQUI

2018

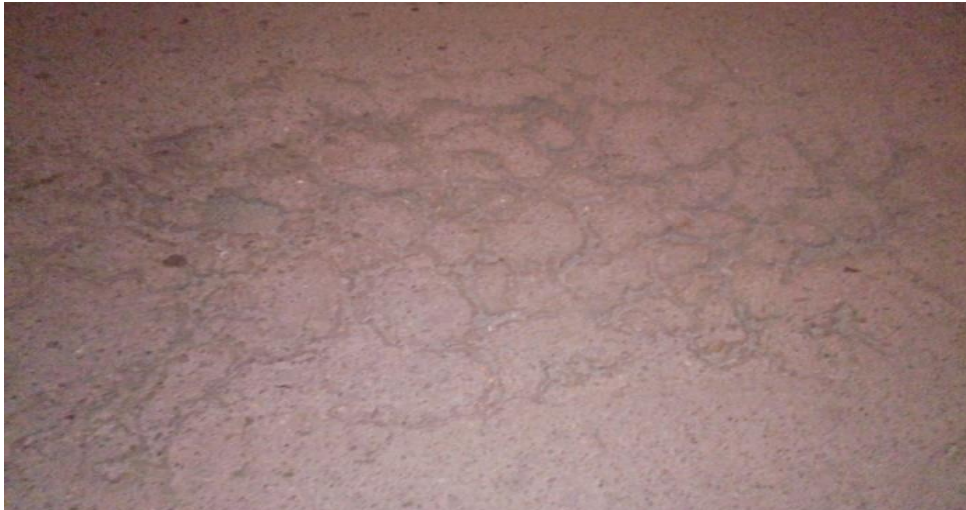
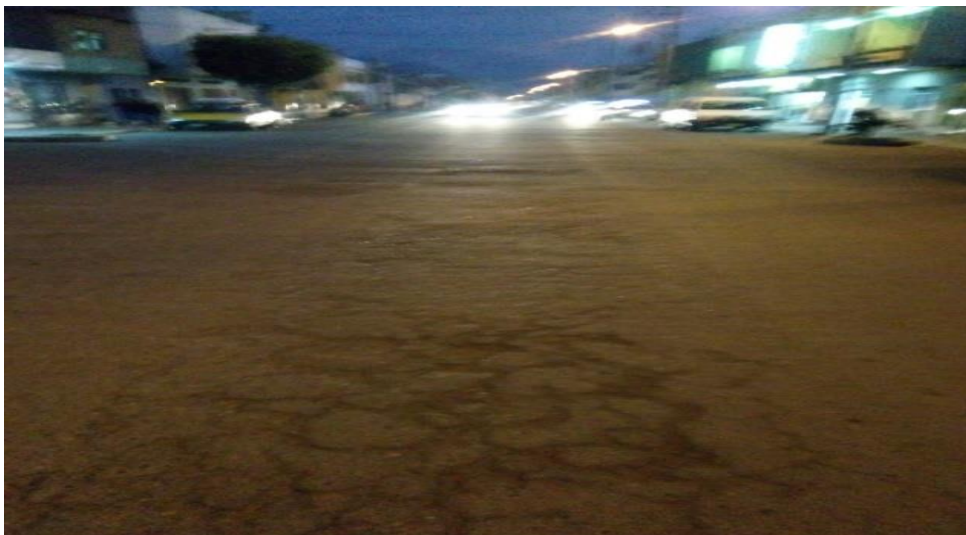
Imagen: 18 Piel de Cocodrilo

Medida: Se miden en metros cuadrados de área afectada. La mayor dificultad en la medida de este tipo de daño radica en que, a menudo, dos o tres niveles de severidad coexisten en un área deteriorada. Si estas porciones pueden ser diferenciadas con facilidad, deben medirse y registrarse separadamente, de lo contrario, toda el área deberá ser calificada en el mayor nivel de severidad presente. (Varela, 2002)

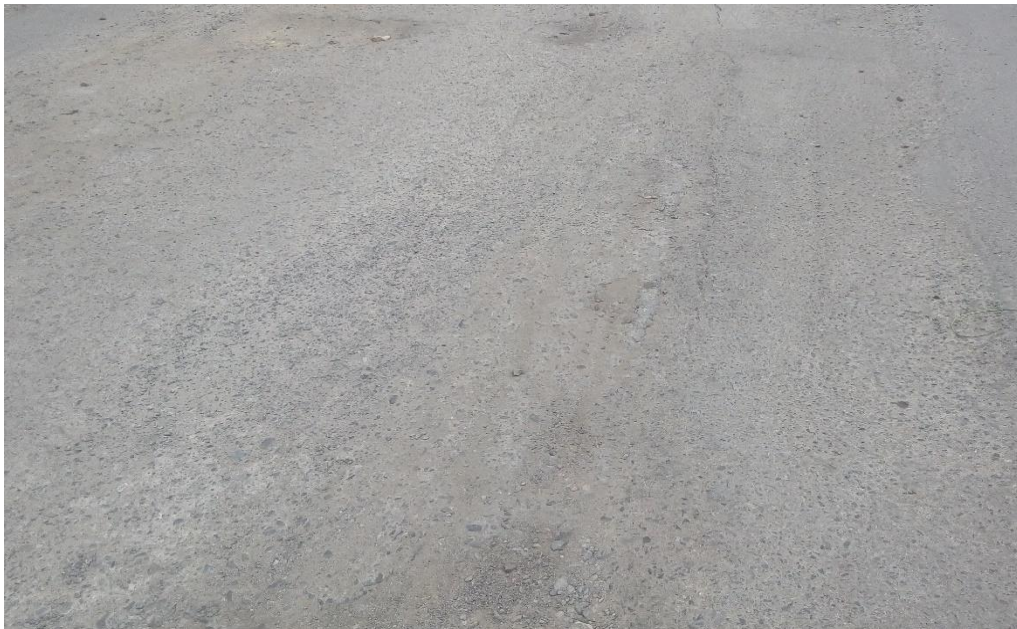
Imagen: 19 Desprendimiento de Agregados

La peladura se da cuando se revela una porción de agregado que se extiende por encima del asfalto. Esto causa déficit en la circulación normal de los vehículos ya que cuando la superficie no es considerablemente lisa la adherencia de los neumáticos es considerablemente reducido. Cuando la porción de agregado que se extiende por encima de la superficie es pequeña no existe gran afectación en la performance de la circulación. (Choque & Soto, 2015).

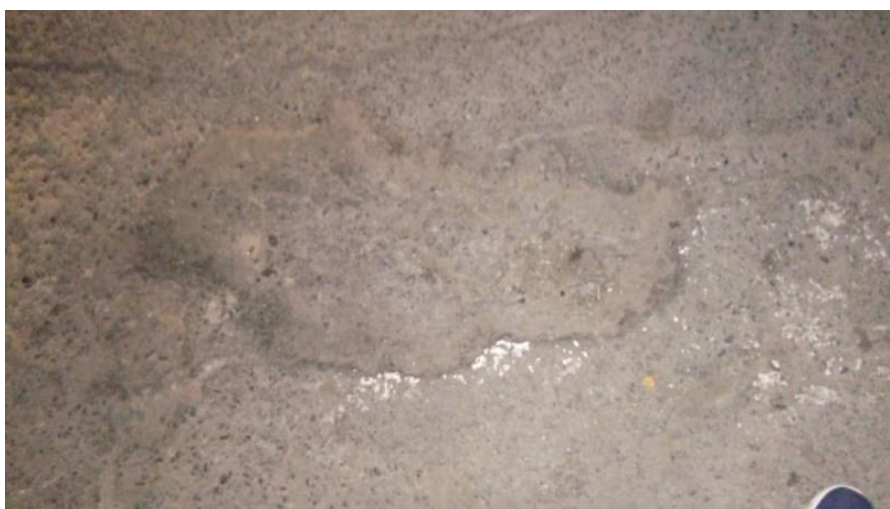
Imagen: 20 Ahuellamiento

El ahuellamiento es una depresión en la superficie de las huellas de las ruedas. Puede presentarse el levantamiento del pavimento a lo largo de los lados del ahuellamiento, pero, en muchos casos, éste sólo es visible después de la lluvia, cuando las huellas estén llenas de agua. El ahuellamiento se deriva de una deformación permanente en cualquiera de las capas del pavimento o la subrasante, usualmente producida por consolidación o movimiento lateral de los materiales debidos a la carga del tránsito. Un ahuellamiento importante puede conducir a una falla estructural considerable del pavimento. (Varela, 2002)

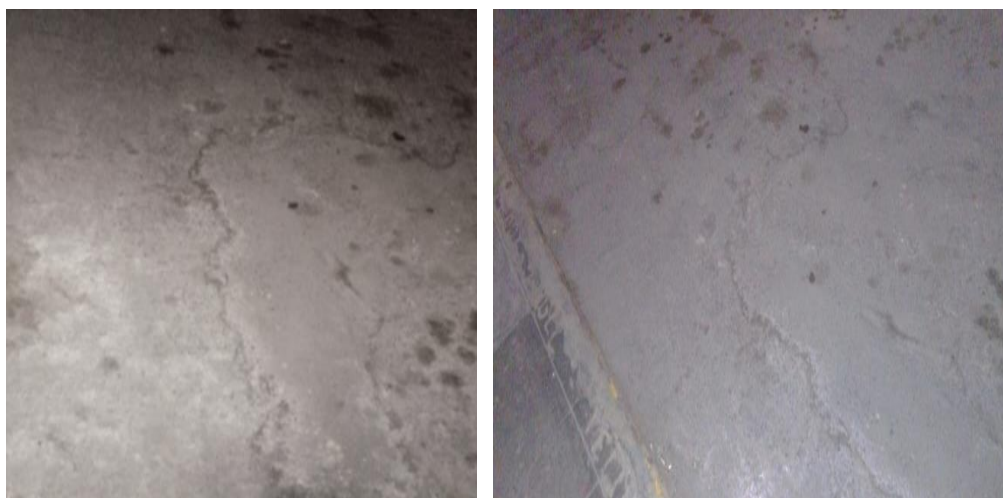
Imagen: 21 Fisura de Bloque

Medida: El agrietamiento en bloque se mide en metros cuadrados de área afectada. Sin en cualquier área de la sección de pavimento se identifican distintos niveles de severidad de este tipo de falla deberán delimitarse para poder medirse por separado (Palacios & Puma, 2015).

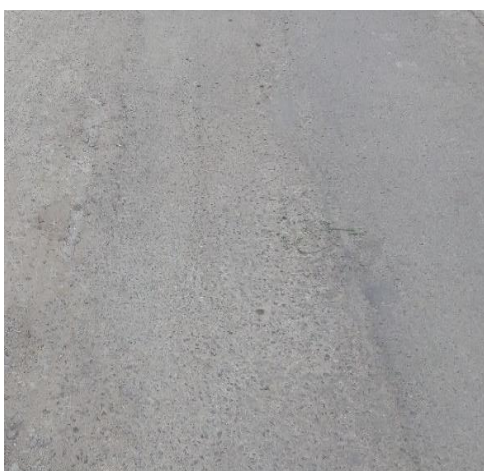
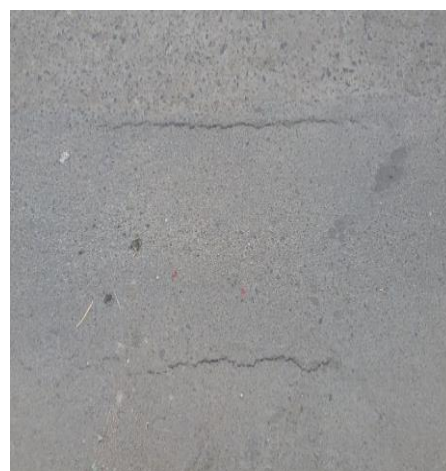
Imagen: 24 Hundimientos

Los abultamientos son pequeños desplazamientos hacia arriba localizados en la superficie del pavimento. Se diferencian de los desplazamientos, pues estos últimos son causados por pavimentos inestables. Los abultamientos, por otra parte, pueden ser causados por varios factores, como la Infiltración y elevación del material en una grieta en combinación con las cargas del tránsito. Los hundimientos son desplazamientos hacia abajo, pequeños y abruptos, de la superficie del pavimento. Las distorsiones y desplazamientos que ocurren sobre grandes áreas del pavimento, causando grandes o largas depresiones en el mismo, se llaman “ondulaciones” hinchamiento. (Varela, 2002)

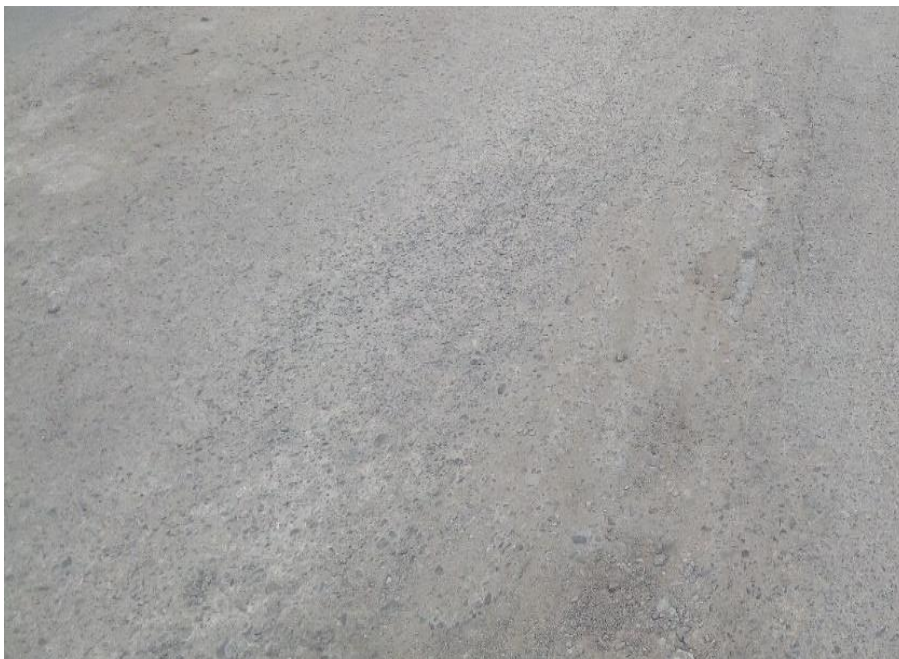
Imagen: 25 Corrugación

Según (Palacios & Puma, 2015), La corrugación o lavadero es una serie de cimas y depresiones muy próximas que ocurren a intervalos bastante regulares, usualmente a menos de 3.0 m. Las cimas son perpendiculares a la dirección del tránsito. Este tipo de daño es usualmente causado por la acción del tránsito zonas de aceleración y frenado, combinada con una carpeta o una base inestables. Si los abultamientos ocurren en una serie con menos de 3.0 m de separación entre ellos, cualquiera sea la causa, el daño se denomina corrugación. Niveles de severidad:

Se mide en metros cuadrados de área afectada. Como medidas de reparación se realiza reconstrucción para el caso moderado y severo. El nivel de severidad leve se puede dejar sin hacer nada.

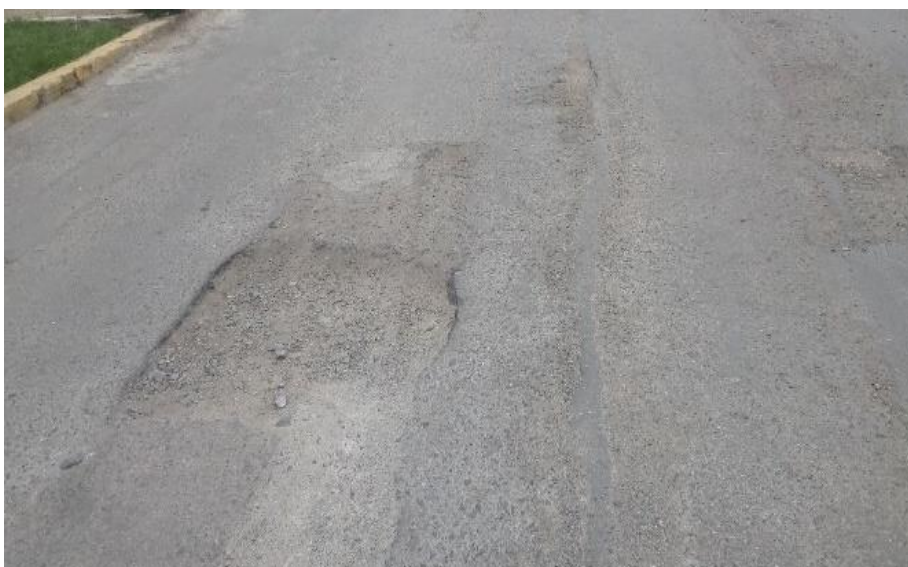
Imagen: 26 Parches

Según (Palacios & Puma, 2015), Es un área del pavimento, que por encontrarse en mal estado, ha sido reemplazada con material nuevo. Los parches también se generan por cortes para la reparación de tuberías de agua o desagüe, instalación del cableado eléctrico, teléfonos, entre otros trabajos similares. Es importante mencionar que la utilización de parches disminuye el nivel de servicio de la vía; niveles de severidad:

Se miden en metros cuadrados de área afectada. Sin embargo, si un solo parche tiene áreas de diferente severidad, estas deben medirse y registrarse de forma separada, ningún otro daño se registra dentro de un parche y si una cantidad importante de pavimento ha sido reemplazada, no se debe registrar como un parche sino como un nuevo pavimento. Básicamente el método de reparación de parches es el reemplazo. Para el caso de nivel de severidad leve se puede obviar.

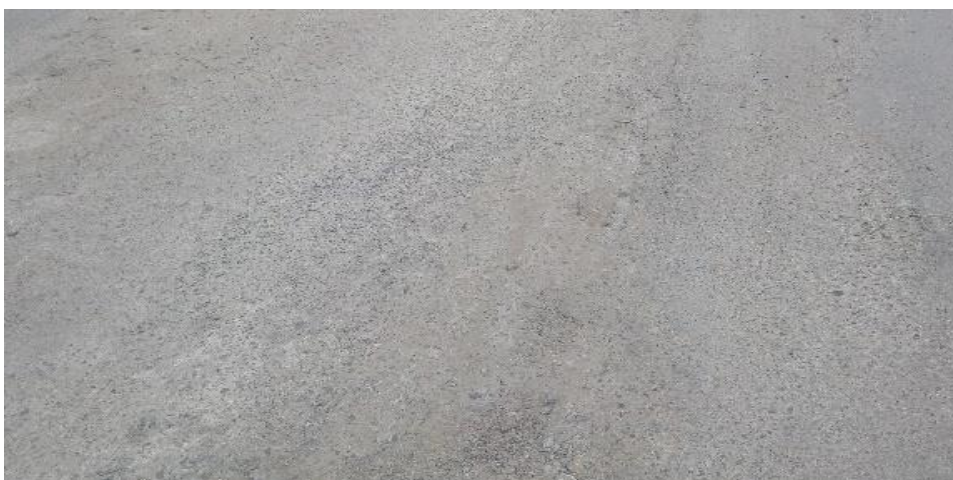
Imagen: 27 Agregados

El agregado pulido es la pérdida de resistencia al deslizamiento del pavimento, que ocurre cuando los agregados en la superficie se desgastan. Generalmente se produce por repeticiones de cargas de tránsito e insuficiente porción de agregado extendida sobre el asfalto, medida en Metros cuadrados de área afectada. Si se contabiliza exudación, no se tendrá en cuenta las siguientes opciones de reparación, tratamiento superficial, sobre-carpeta, fresado. (Palacios & Puma, 2015).

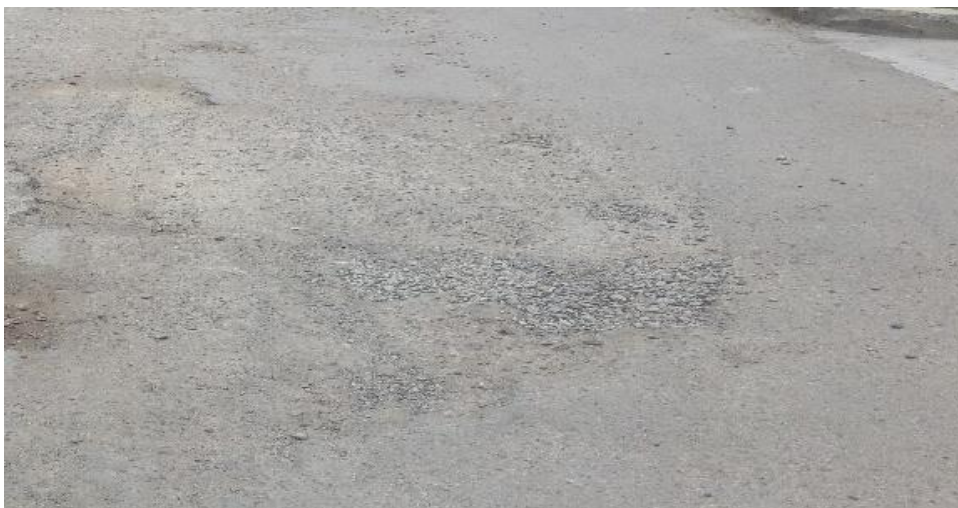
Imagen: 28 Desprendimiento de agregados

EL desprendimiento es la pérdida de la superficie del pavimento debida a la pérdida del ligante asfáltico y de las partículas sueltas de agregado. Este daño indica que, o bien el ligante asfáltico se ha endurecido de forma apreciable, o que la mezcla presente es de pobre calidad. Además, el desprendimiento puede ser causado por ciertos tipos de tránsito, por ejemplo, vehículos de orugas. El ablandamiento de la superficie y la pérdida de los agregados debidos al derramamiento de aceites también se consideran como desprendimiento. (Varela, 2002)

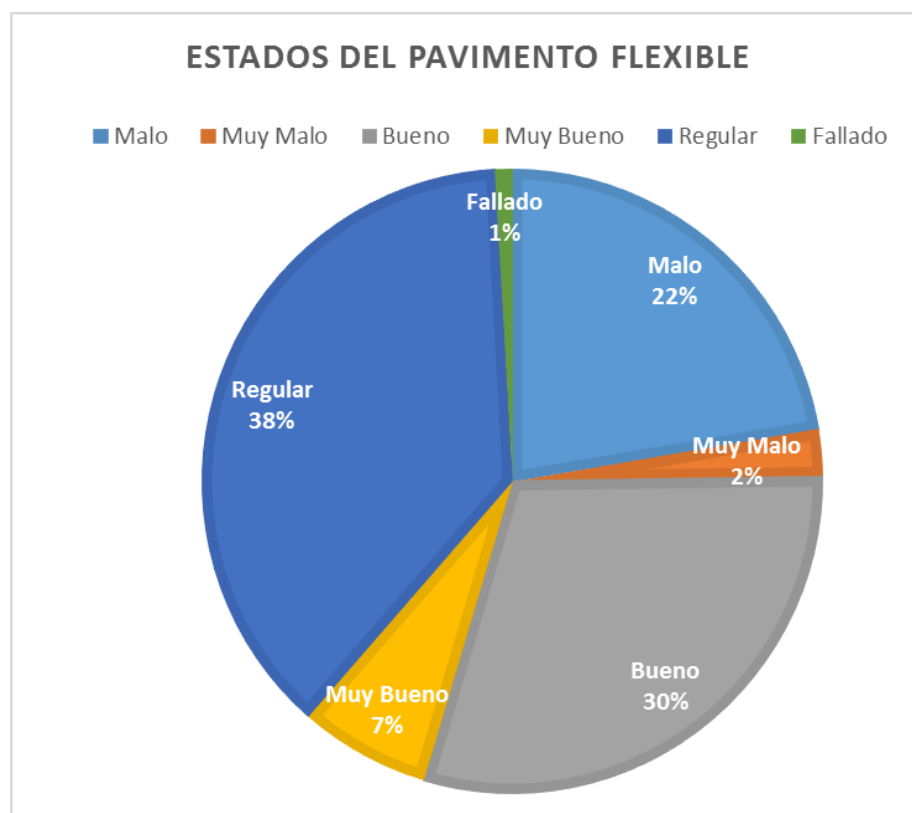
Ilustración 1 Condición del Pavimento actual de la vía Francisco de Zela.

De acuerdo al Gráfico, observamos las condiciones de pavimento malo, regular y bueno predominan en la vía. Siendo la condición **Regular** la de mayor proporción con 38%, seguido el estado **Bueno** con 30 %, el estado **Malo** tiene 22%. El resto de condiciones se presentan en proporciones menores o igual a 7%.

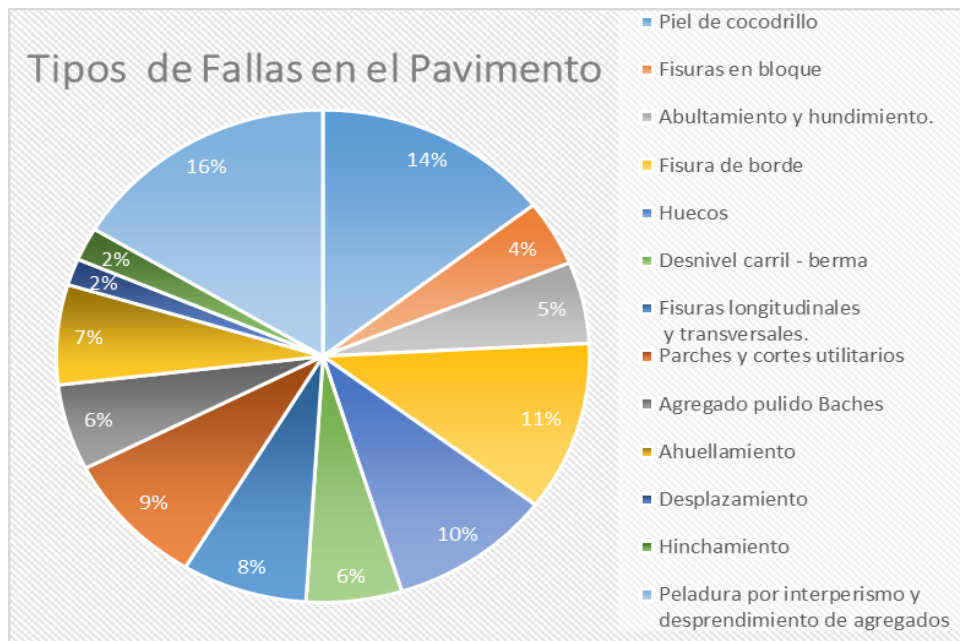
Ilustración 2 Porcentajes de los tipos de fallas actuales.

Se puede determinar que la falla de Peladuras por Intemperie y Desprendimiento de Agregados es la que afecta en mayor cantidad a todas las unidades de muestreo todo el tramo, seguido de la falla Identificada como piel de cocodrilo, luego están los Huecos mayormente en las intersecciones con otras vías, las fisuras de borde, finalmente todo los datos del cuadro, pero a baja escala.

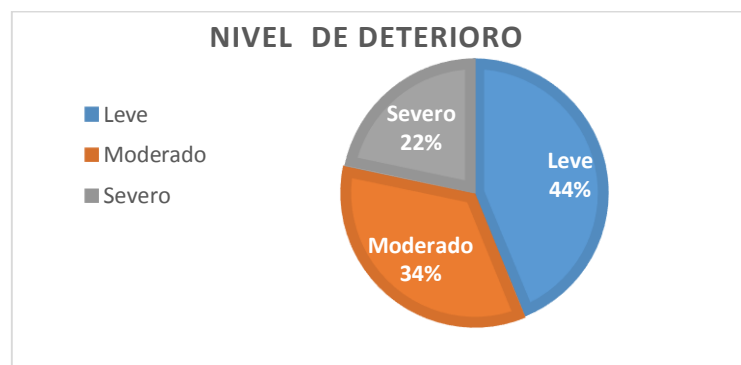
Ilustración 3 Niveles de Deterioro.

Aquí un gráfico más para identificar su severidad de avance de las fallas identificadas actualmente, de acuerdo a cada falla existe su severidad de desgaste, identificamos que aún no están en severos avances, tienen un deterioro leve en la gran mayoría.
