# **UNIVERSIDAD PRIVADA DE TRUJILLO**

**“DIAGNOSTICO SITUACIONAL DEL ESTADO DE  
CONSERVACION DE LA PAVIMENTACION FLEXIBLE  
DE LA PROLONGACION SANTA TRAMO CANAL  
MOCHICA Y AVENIDA AMERICA UTILIZANDO EL  
METODO INDICE DE CONDICION DEL PAVIMENTO,  
TRUJILLO 2017”**

**TRABAJO DE SUFICIENCIA PROFESIONAL  
PARA OPTAR EL TÍTULO PROFESIONAL DE INGENIERO CIVIL**

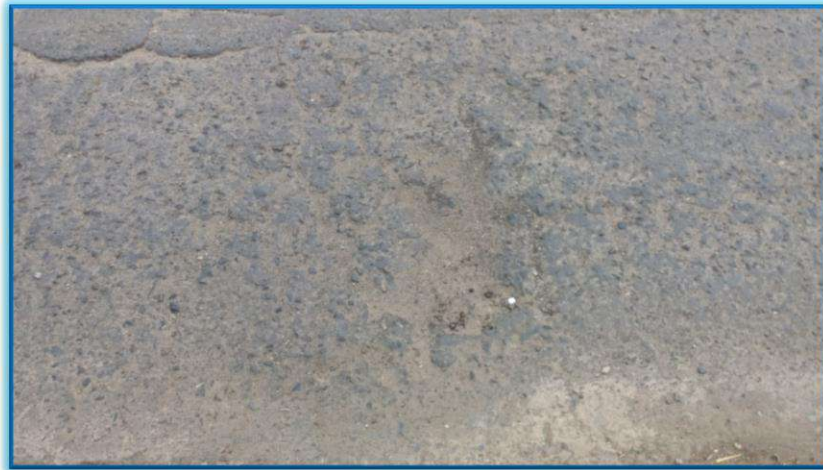
Las deformaciones superficiales afectan al pavimento logrando que la superficie de rodadura a causa de las presiones de carga y otros factores, el pavimento tenga un comportamiento de deformación haciendo que el aspecto físico cambie a causa de la pérdida de resistencia y el módulo de elasticidad del pavimento, lográndose ver afectado. **(Daniel, 2009)**

**Figura 5: Deformaciones Superficiales.**  
**Fuente (propia)**

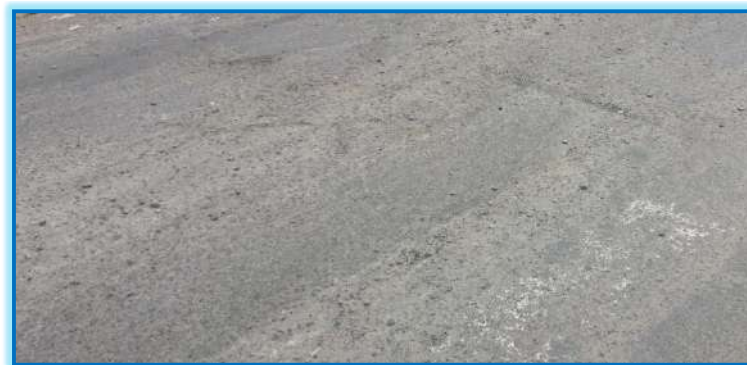
El desprendimiento de agregados se da debido al tiempo de uso que hace que la carpeta asfáltica se vea afectada por la pérdida de las propiedades del material ligante o emulsión asfáltica que hace que el pavimento llegue a fallar. **(Rabanal Pajares, 2014)**

**Figura 5: Desprendimientos de material asphaltico**  
**Fuente: (propia)**

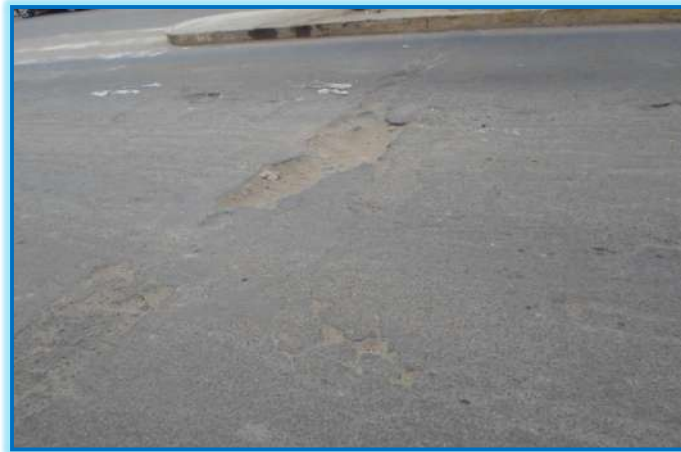
**Figura 18: Huecos**  
(Fuente propia)

M: Parcheo parcial o profundo.

H: Parcheo profundo.

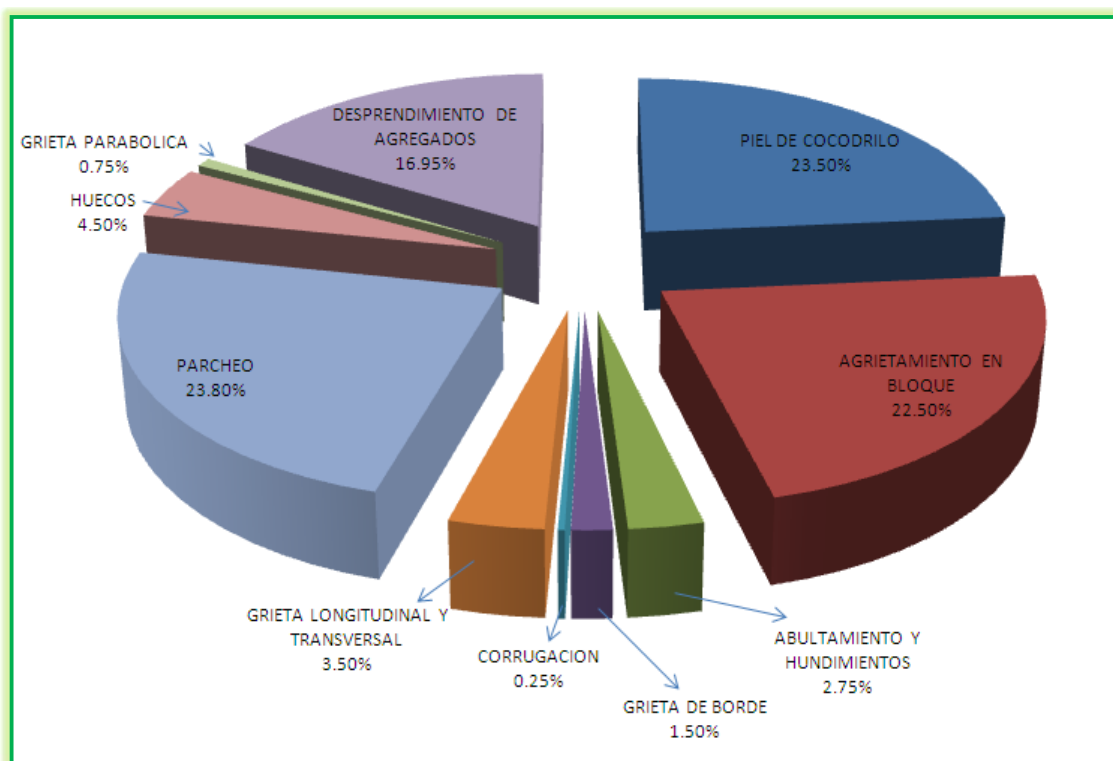
**Tabla 5.81 PORCENTAJE DE FALLAS**

De acuerdo al porcentaje de fallas que está en la tabla N° 5.81 ,Las fallas parcheo, piel de cocodrilo, agrietamiento en bloque y desprendimiento de agregados son las que más reinciden en a la superficie asfáltica con una incidencia y un porcentajes elevado el cual se contempla de la siguiente manera : parcheo tiene :94 incidencias con un 23.80%, piel de cocodrilo tiene 93 incidencias con un 22.5% agrietamiento en bloque tiene 89 incidencias con un 22.50% ,desprendimiento de agregados es un 16.95,huecos tiene 18 incidencias con un 4.50% seguido de grieta longitudinal con 14 incidencias que representa un 3.5% así como grieta de borde con 6 incidencias con 1.5% , grieta parabólica que representa 3 incidencias con 0.75% y corrugación con 1 presentación que representa el 0.25%

En la tabla 5.81 se muestra el porcentaje de cada falla presente en los tres tramos teniendo como referencia a la falla parcheo con 23.80% piel de cocodrilo con un 23.50% agrietamiento en bloque con un 22.50% y desprendimiento de agregados con un 16.95% del total de todas las fallas.

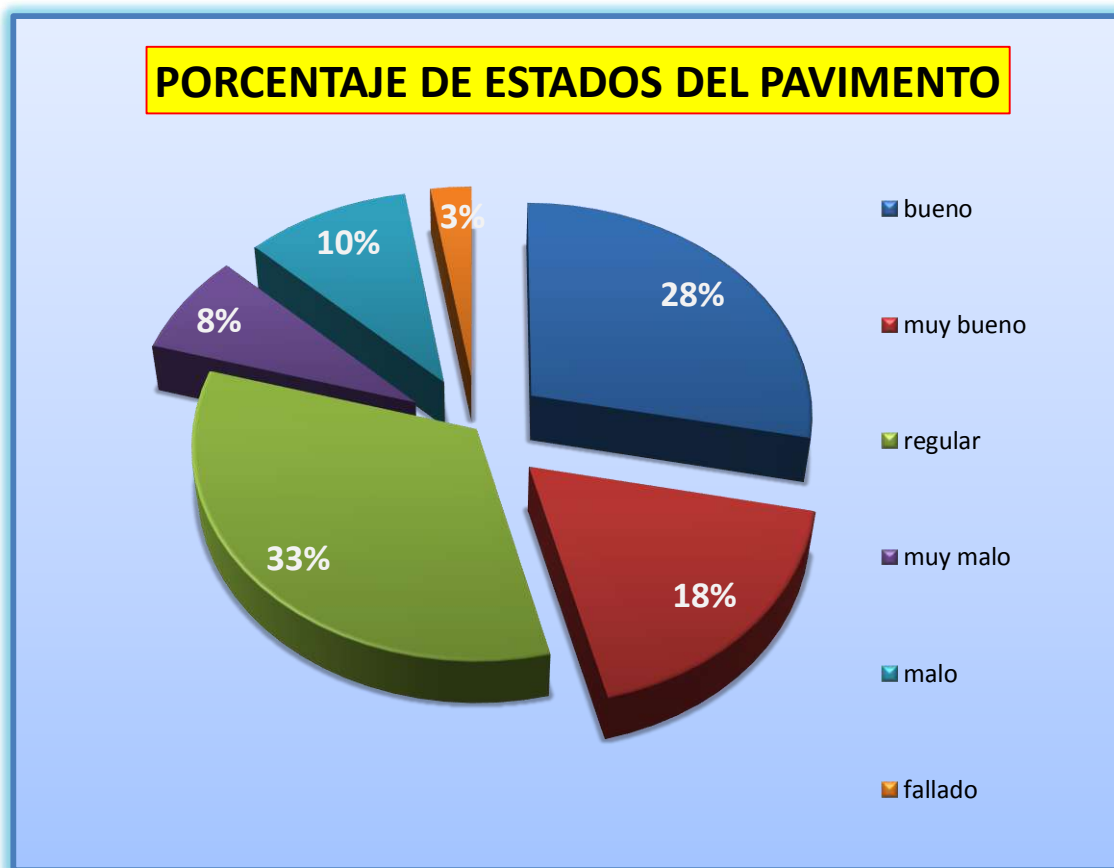
**Tabla 5.82: Porcentaje de los Estados del Pavimento.**

BUENO el 10% en estado MALO, el 8% de pavimentos en estado MUY MALO, y el tan solo que el 3% presenta un pavimento fallado. Se observa que tiene una relación directa con la calificación obtenida de la condición del pavimento flexible de la Prolongación Santa tramo Canal Mochica y Av., América.

3. De acuerdo a la evaluación se constato que el mayor porcentaje de todos los estados de las unidades de muestra se encuentran en estado regular con 33% así mismo se puede apreciar que un 28% de la vía se encuentra en Buen Estado, el 10% en estado malo, el 8% de pavimentos en estado Muy Malo, y el tan solo que el 3% presenta un pavimento Fallado.

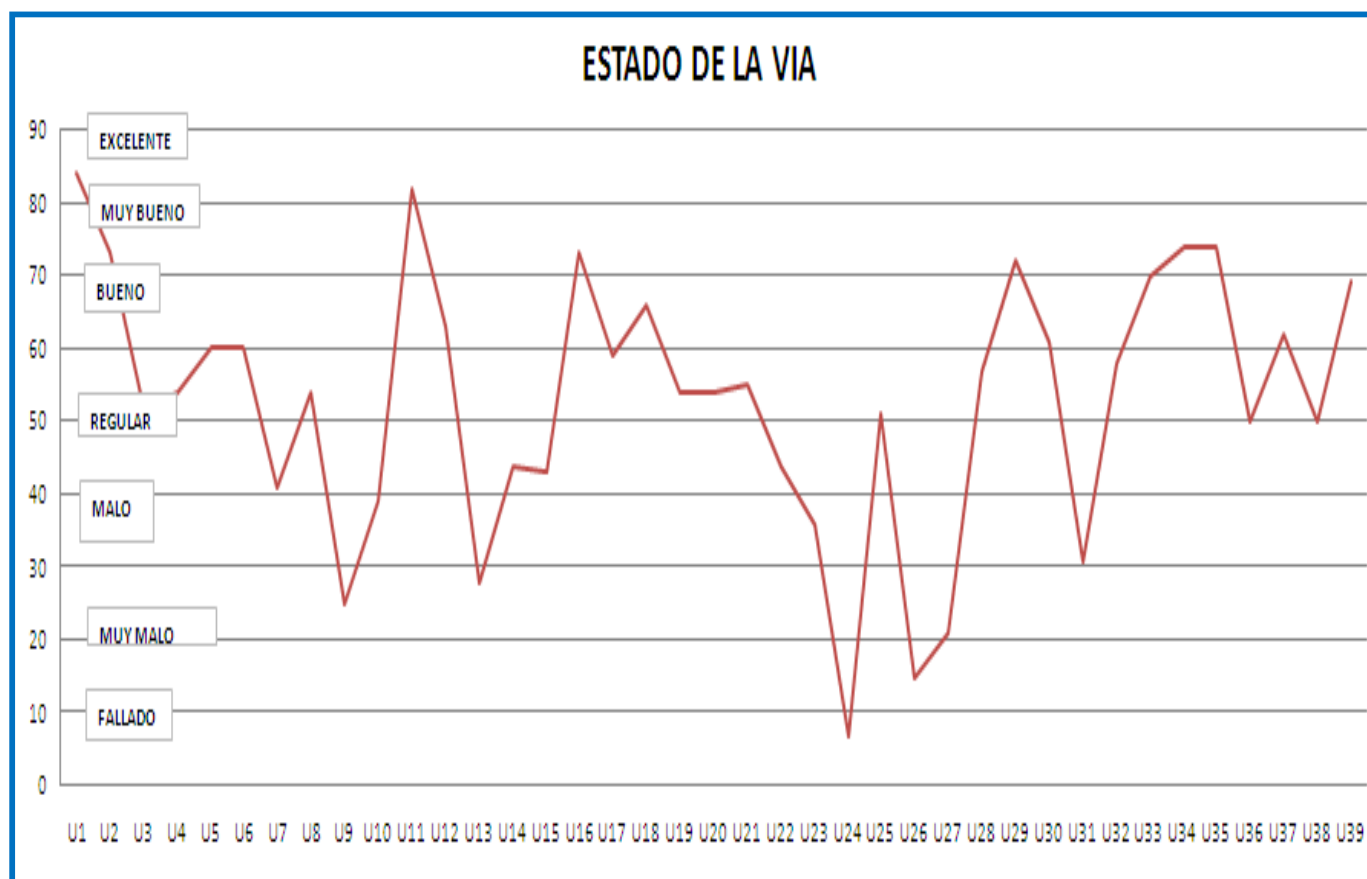
**Tabla 5.83: Gráfico de toda la vía en estudio según el rango de calificación del manual del ASTM D6433 - PCI**

En la tabla 5.83 se muestra un gráfico donde contemplan las frecuencias de las unidades de muestras con picos altos y bajos consecuentemente con una calificación excelente hasta una calificación de falla siendo así se puede notar claramente en la sección 11 observa una elevación de 82 que nos dice que el pavimento en esa sección es muy bueno pero en cambio en la sección de unidad de muestra 24 el estado del pavimento ha bajado notablemente calificándola como fallado y el tramo 4 muestra ser un pavimento que está en un estado de servicialidad aceptable para poder transitar.

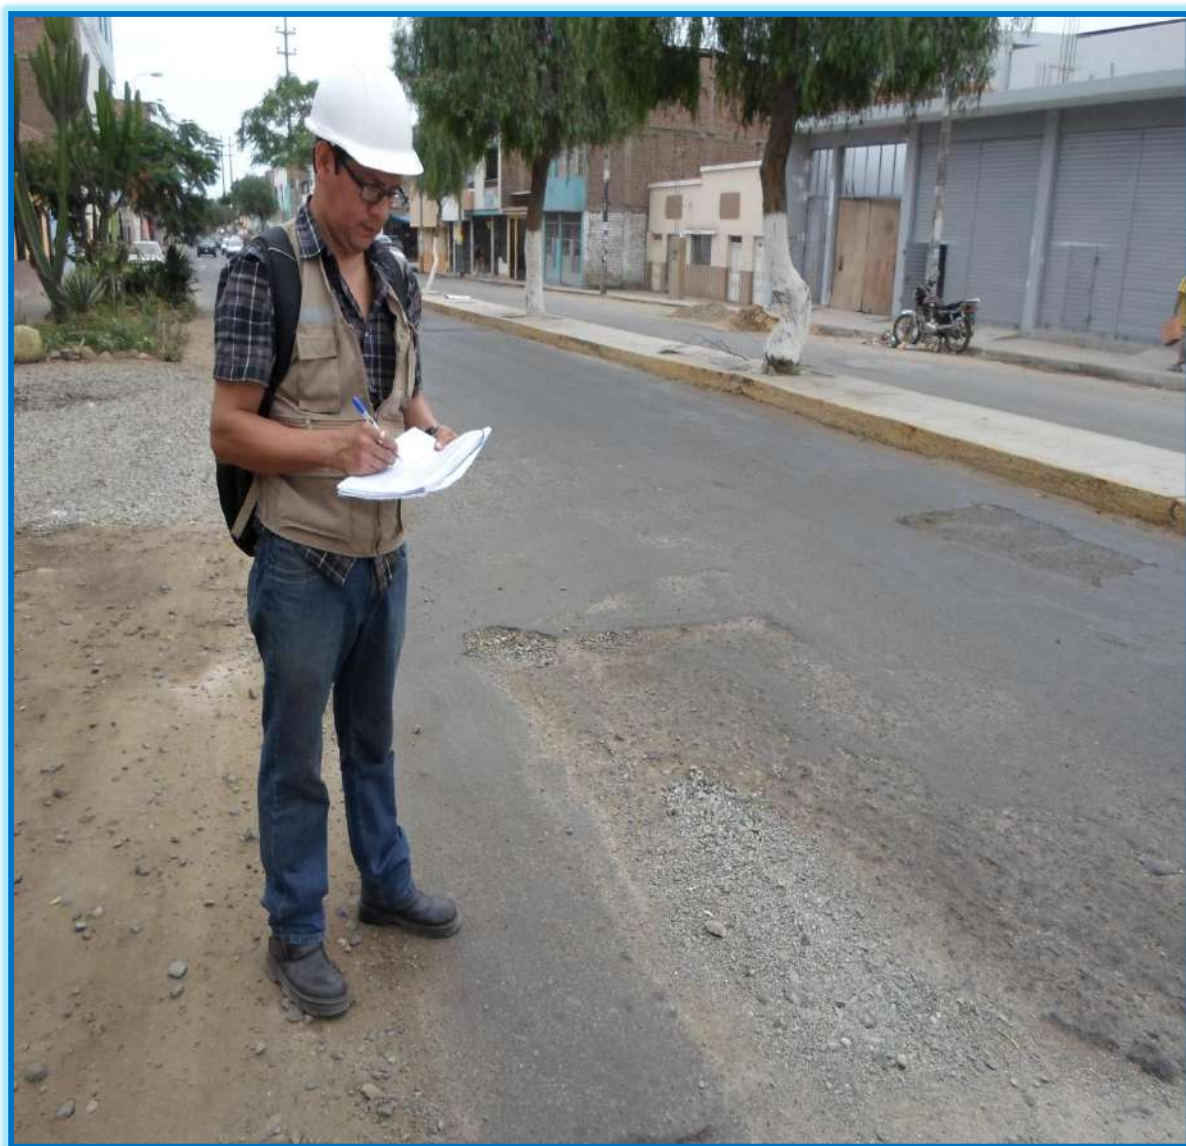
**Foto N°3 Llenando la guía de observación frente a la falla encontrada en la sección de la vía estudiada.**

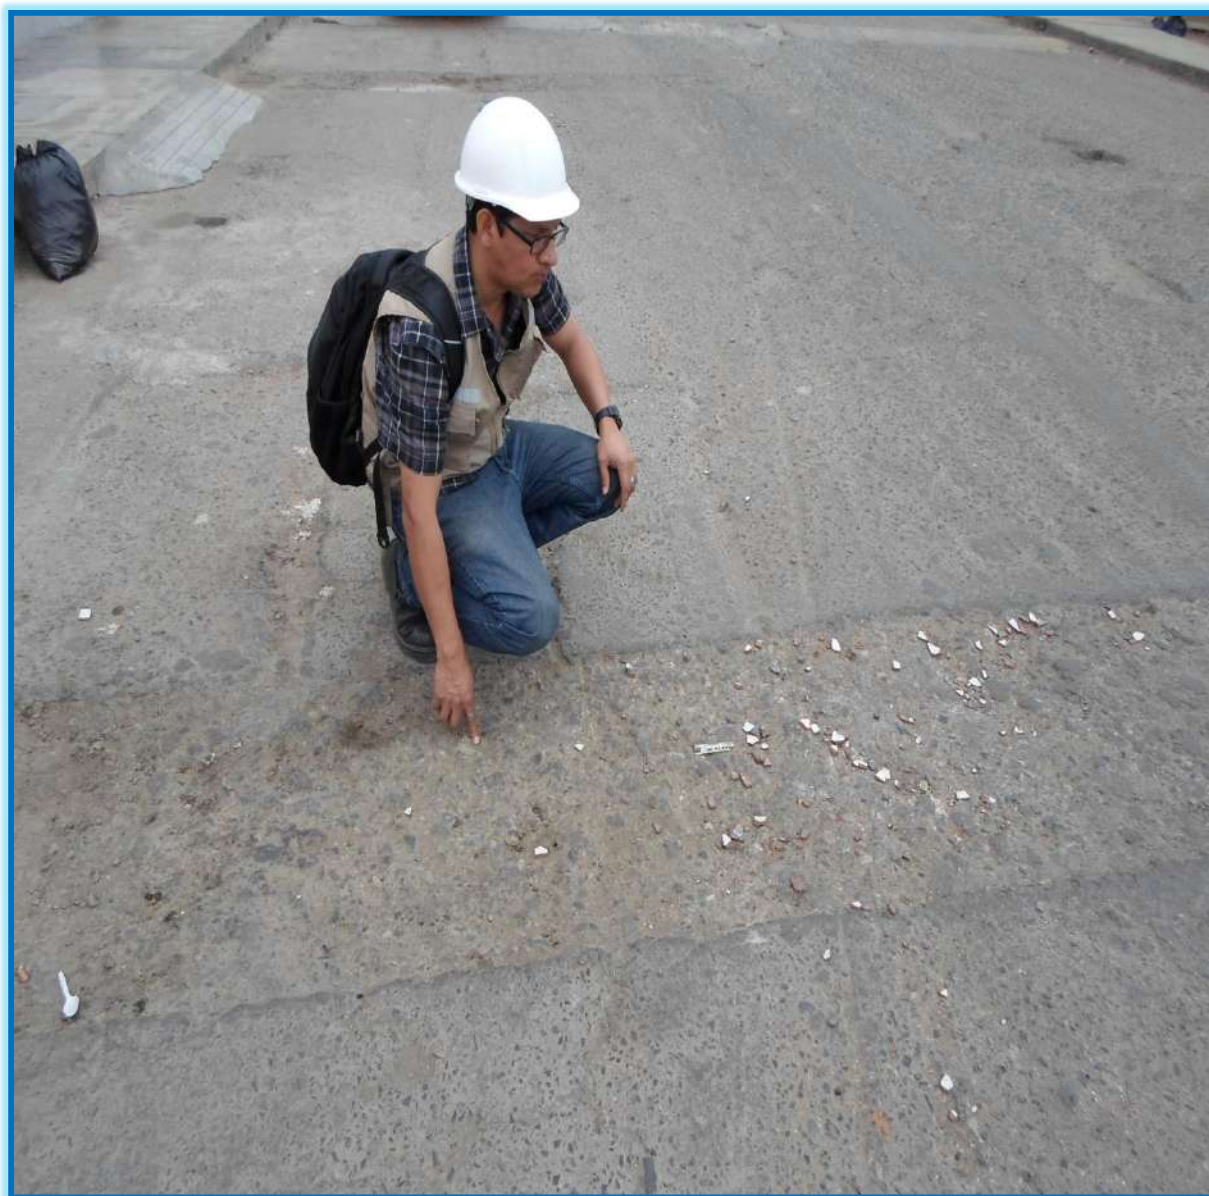
**Foto N° 4 Observando con detenimiento la falla en estudio**

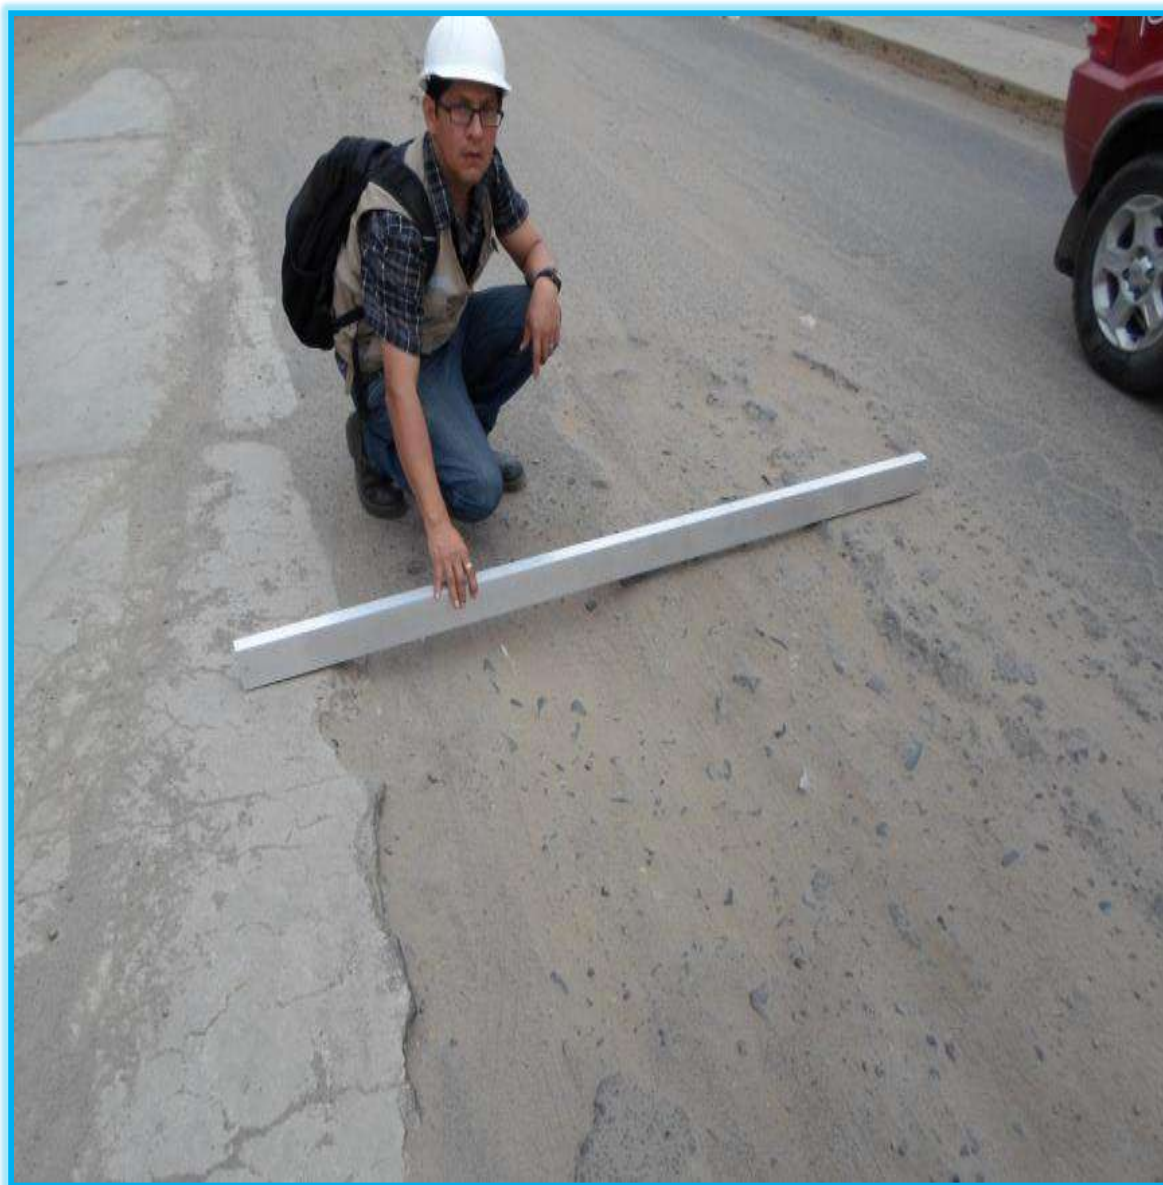
**Foto Nº 5 Utilizando la regla de aluminio para determinar el nivel de severidad de las fallas**
