UNIVERSIDAD PRIVADA DE TRUJILLO
CARRERA PROFESIONAL DE INGENIERÍA CIVIL

“EVALUACIÓN DEL DETERIORO DEL PAVIMENTO CON MÉTODO DEL
INDICE DE CONDICIÓN DE PAVIMENTOS EN LA AV. LA CULTURA, DISTRITO
DE LAREDO, PROVINCIA DE TRUJILLO, 2018”

**TRABAJO DE SUFICIENCIA PROFESIONAL
PARA OPTAR EL TÍTULO PROFESIONAL DE INGENIERO CIVIL**

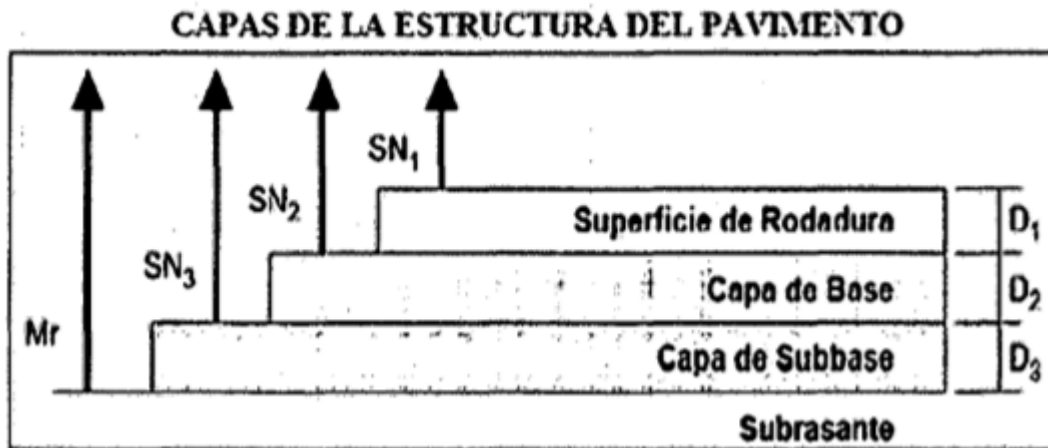
Ilustración 1: estructura del pavimento

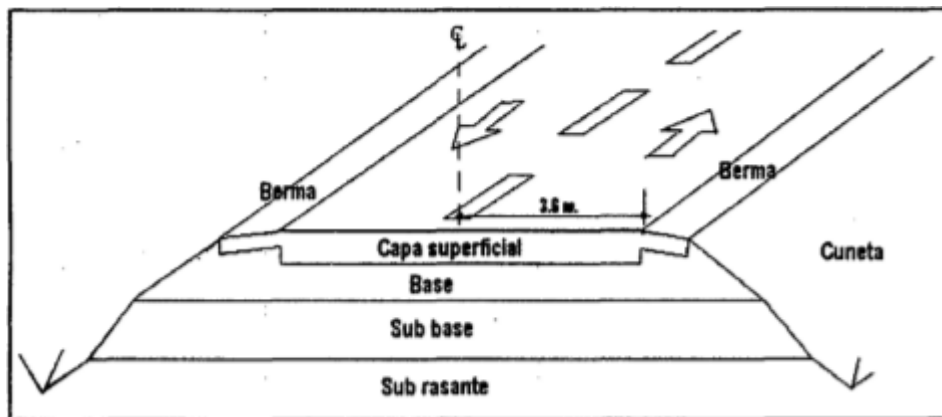
Figura 2: Estructura típica de un pavimento asfáltico (flexible)

Ilustración 2 estructura típica del pavimento

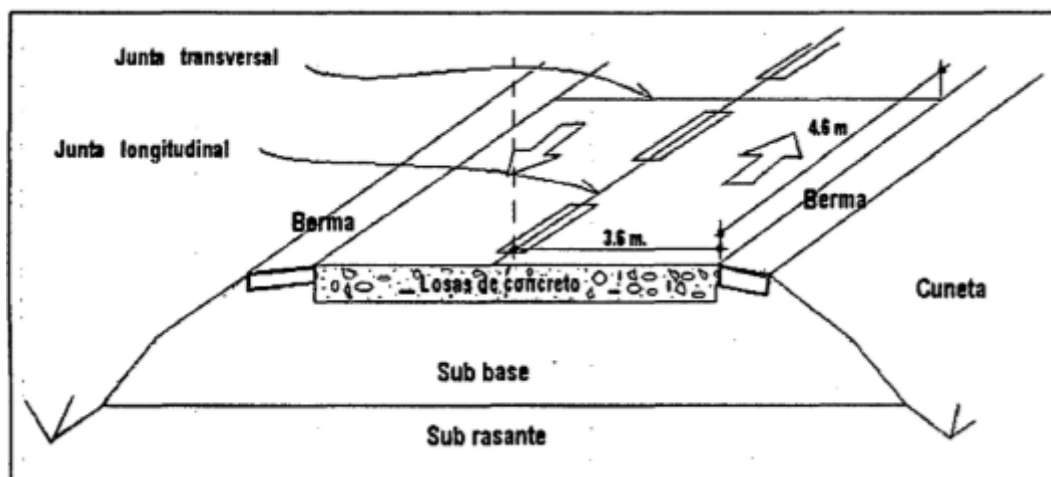
Además, como el concreto es capaz de resistir, en ciertos grados, esfuerzos a la tensión, el comportamiento de un pavimento rígido es suficientemente satisfactorio aun cuando existan zonas débiles en la sub rasante. La capacidad estructural de un pavimento rígido depende de la resistencia de las losas y por lo tanto, el apoyo de las capas subyacentes ejerce poca influencia en el diseño del espesor del pavimento.

Ilustración 3 estructura típica del pavimento rígido

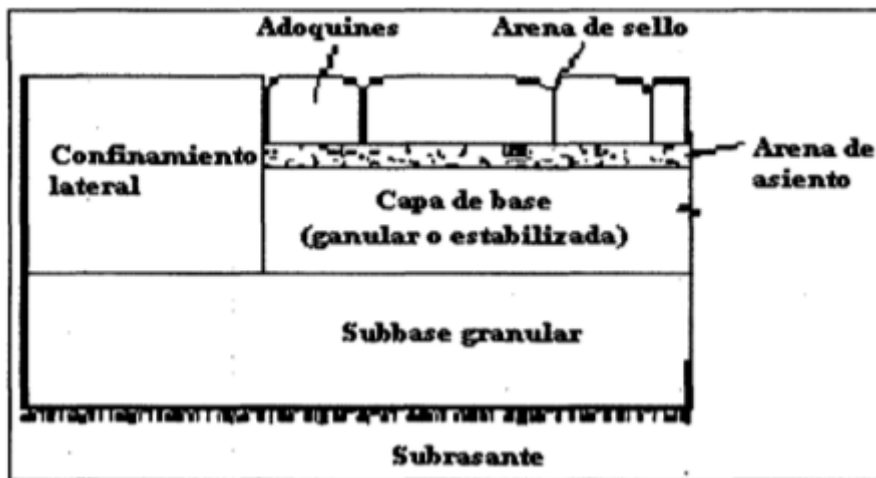
Este tipo pavimentos articulados están compuestos por una capa de rodadura que está elaborada con bloques de concreto prefabricado, llamados adoquines, de espesor uniforme e iguales entre sí. Esta puede ir sobre una capa delgada de arena la cual, a su vez, se apoya sobre la capa de base granular o directamente sobre la sub rasante, dependiendo de la calidad de esta y de la magnitud y frecuencia de las cargas por dicho pavimento.

Ilustración 4 : estructura típica del pavimento híbrido o articulado

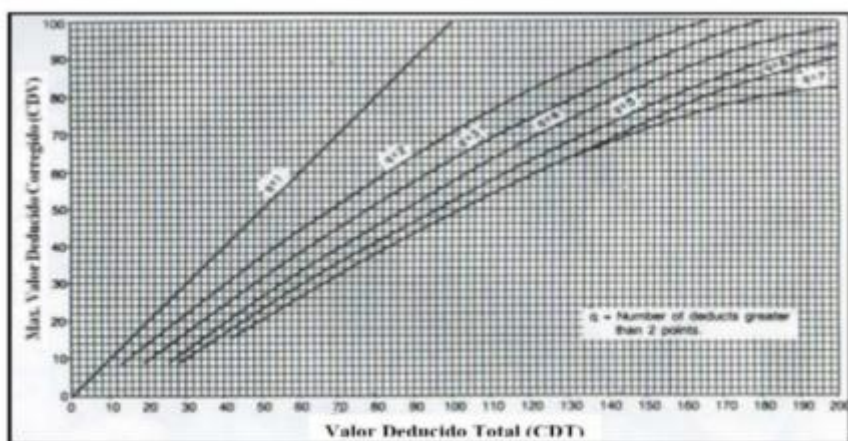
Ilustración 5. curvas de corrección del valor deducido

Curvas de corrección del valor deducido (CDV) para pavimentos flexibles

Este paso se realiza mediante un proceso iterativo que se describe a continuación: Se determina el número de valores deducidos (q) mayores que 2. Se procede a determinar del “valor deducido total” sumando todos los valores individuales. Se calcula el CDV con el “q” y el “valor deducido total” en la curva de corrección pertinente al tipo de pavimento. La misma que se encuentra en el Anexo: Valores Deducidos. Se reduce a 2.0 el menor de los “valores deducidos” individuales que sea mayor a 2.0 y repita las etapas iniciales de esta etapa hasta que sea igual a 1. El “máximo CDV” es el mayor valor de los CDV obtenidos en este proceso.

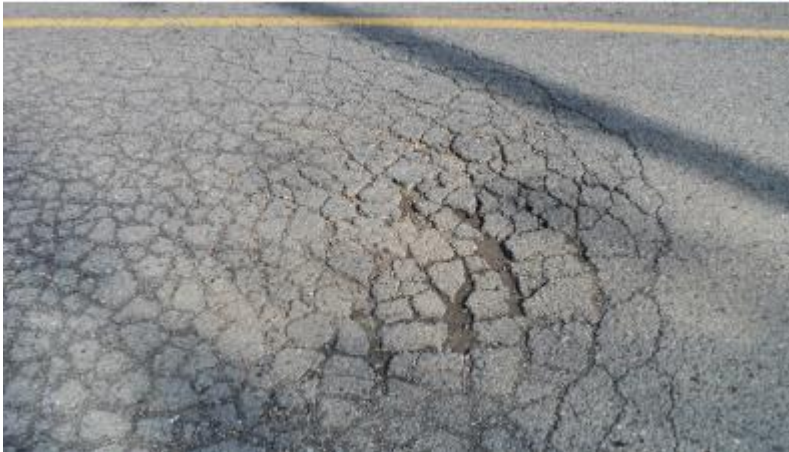
La piel de cocodrilo se considera como un daño estructural importante y usualmente se presenta acompañado por ahuellamiento.

Ilustración 6: piel de cocodrilo

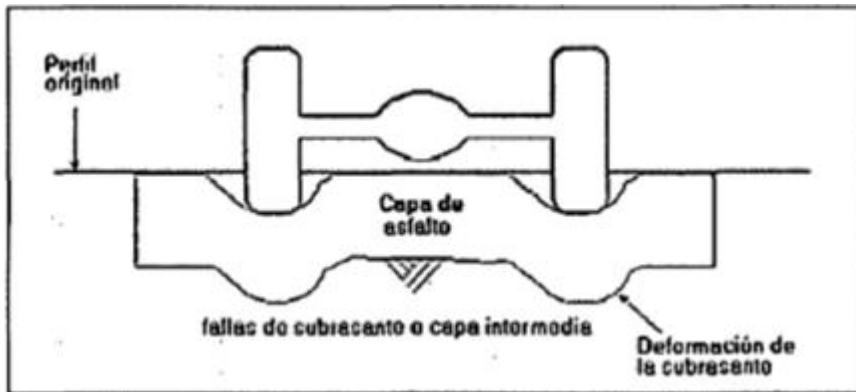
Los abultamientos son pequeños desplazamientos hacia arriba localizados en la superficie del pavimento. Se diferencia de los desplazamientos, pues estos últimos son causados por pavimentos inestables. Pueden presentarse bruscamente ocupando pequeñas áreas o gradualmente áreas grandes, acompañados en algunos casos por fisuras. Los hundimientos son desplazamientos hacia abajo, pequeños y abruptos, de la superficie del pavimento. Las distorsiones y desplazamientos que ocurren sobre grandes áreas del pavimento, causan grandes o largas depresiones en el mismo, se llaman ondulaciones. Puede generar problemas de seguridad a los vehículos, especialmente cuando contienen agua. El reporte del daño debe incluir la orientación o la forma de hundimiento.

Ilustración 7. falla hundimiento en la sub-rasante

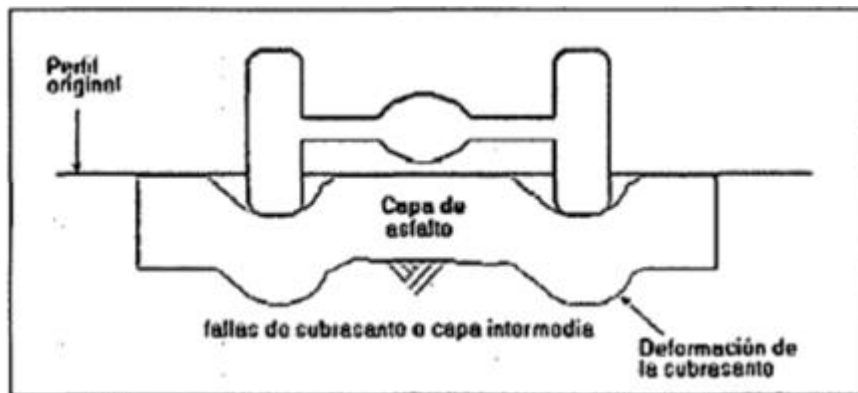
El ahuellamiento es una depresión en la superficie de las huellas de las ruedas. Puede presentarse el levantamiento del pavimento a lo largo de los lados del ahuellamiento, pero, en muchos casos, éste sólo es visible después de la lluvia, cuando las huellas estén llenas de agua. El ahuellamiento se deriva de una deformación permanente en cualquiera de las capas del pavimento o la subrasante, usualmente producida por consolidación o movimiento lateral de los materiales debidos a la carga del tránsito. Un ahuellamiento importante puede conducir a una falla estructural considerable del pavimento.

Ilustración 8: falla ahuellamiento

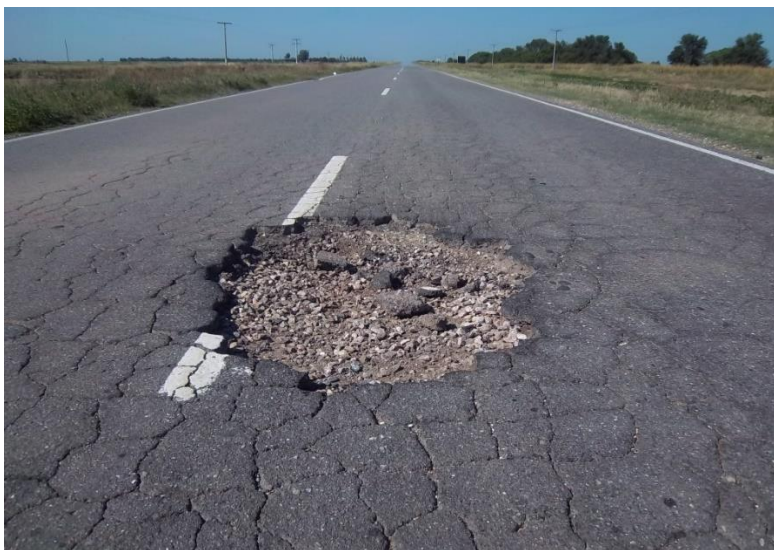
Los huecos son depresiones pequeñas en la superficie del pavimento, usualmente con diámetros menores que 0.90 m y con forma de tazón. Por lo general presentan bordes aguzados y lados verticales en cercanías de la zona superior. El crecimiento de los huecos se acelera por la acumulación de agua dentro del mismo. Los huecos se producen cuando el tráfico arranca pequeños pedazos de la superficie del pavimento. La desintegración del pavimento progresa debido a mezclas pobres en la superficie, puntos débiles de la base o la subrasante, o porque se ha alcanzado una condición de piel de cocodrilo de severidad alta. Con frecuencia los huecos son daños asociados a la condición de la estructura y no deben confundirse con desprendimiento o meteorización. Cuando los huecos son producidos por piel de cocodrilo de alta severidad deben registrarse como huecos, no como meteorización.

Ilustración 9: falla por huecos

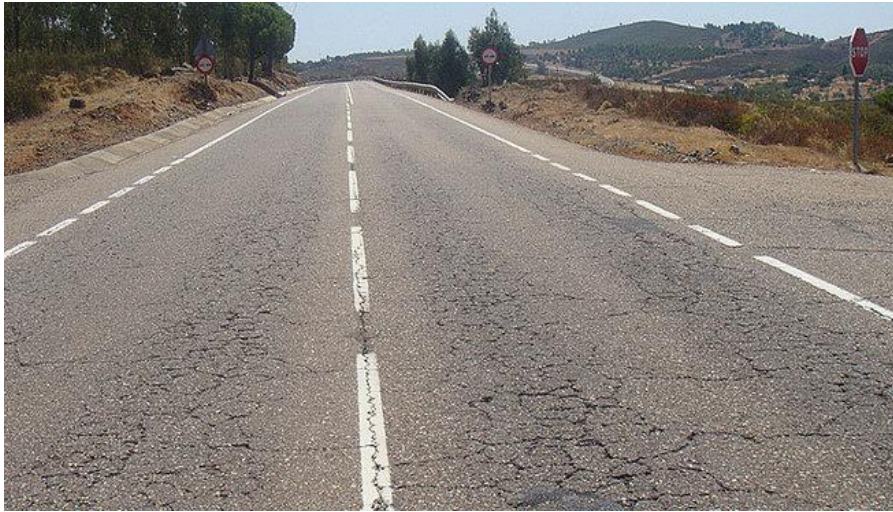
El desprendimiento de agregados es la pérdida de la superficie del pavimento debida a la pérdida del ligante asfáltico y de las partículas sueltas de agregado. Este daño indica que, o bien el ligante asfáltico se ha endurecido de forma apreciable, o que la mezcla presente es de pobre calidad. Además, el desprendimiento puede ser causado por ciertos tipos de tránsito, por ejemplo, vehículos de orugas. El ablandamiento de la superficie y la pérdida de los agregados debidos al derramamiento de aceites también se consideran como desprendimiento. Severidades

Ilustración 10: falla desprendimiento de agregados

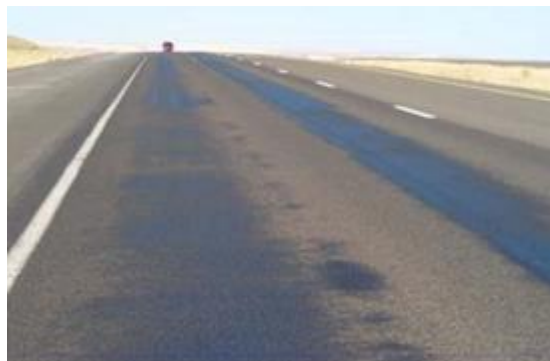
ser pegajosa. La exudación es originada por exceso de asfalto en la mezcla, exceso de aplicación de un sellante asfáltico o un bajo contenido de vacíos de aire. Ocurre cuando el asfalto llena los vacíos de la mezcla en medio de altas temperaturas ambientales y entonces se expande en la superficie del pavimento. Debido a que el proceso de exudación no es reversible durante el tiempo frío, el asfalto se acumulará en la superficie.

Ilustración 11: falla por exudación
