UNIVERSIDAD PRIVADA DE TRUJILLO

DISEÑO DE PAVIMENTO RIGIDO PARA INFRAESTRUCTURA VIAL JR. SUCRE DE LA PROVINCIA DE SAN ROMAN DEPARTAMENTO DE PUNO 2021

TESIS:

PARA OPTAR EL TITULO PROFESIONAL DE INGENIERO CIVIL

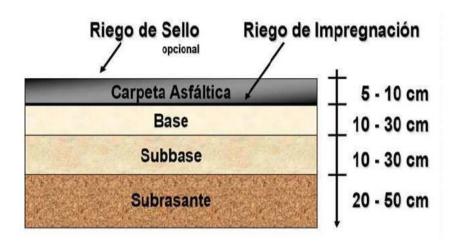
FIGURA 01: Paquete estructura pavimento flexible

| FIGURA N° 01 Paquete estructural pavimento flexible | 16 |

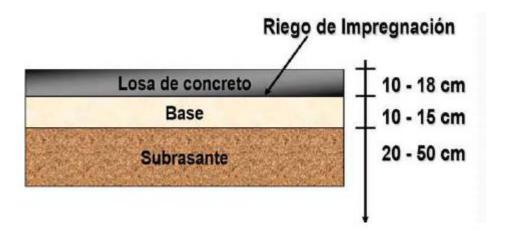
b. **Pavimento rígido**. - Son estructuras formados por una losa de concreto portland sobre una base sub-rasante. Transmiten directamente los esfuerzos al suelo en una forma minimizada.

FIGRA Nº 02: Sección transversal del pavimento rígido

| FIGURA N° 01 Paquete estructural pavimento flexible | 16 |
|---|---|
| FIGURA N° 02 Seccion transversal del pavimento rigido | 17 |

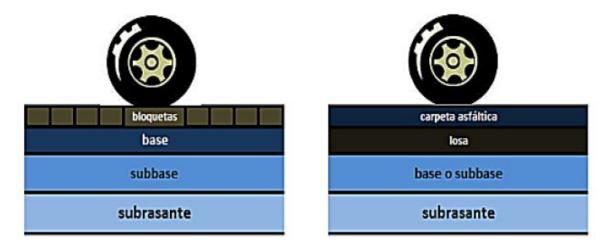
c. Pavimento hibrido o mixto. - Es una combinación de pavimentos flexible y rígido. Por ejemplo, cuando se colocan bloquetas de concreto en lugar de la carpeta asfáltica, se tiene un tipo de pavimento híbrido. Ver figura 3. Es ideal para zonas urbanas, pues garantiza seguridad y comodidad para los usuarios.

Otro ejemplo de pavimento mixto, son aquellos pavimentos de superficie asfáltica construidos sobre pavimento rígido. Ver figura 3. Este pavimento, trae consigo un tipo particular de falla, llamada fisura de reflexión de junta.

FIGURA Na 3: Sección típica transversal pavimento hibrido

| FIGURA N° 01 Paquete estructural pavimento flexible | 16 |
|---|---|
| FIGURA N° 03 Seccion tipica transversal pavimento hibrido | 17 |

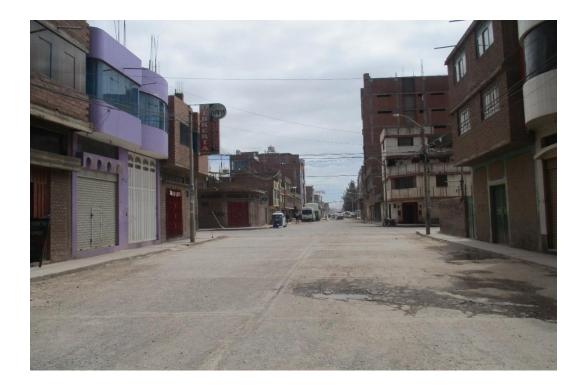
FOTO N° 01: EN LA FOTOGRAFÍA APRECIAMOS LA SITUACIÓN ACTUAL DE LA INTERSECCION JR. SUCRE - JR. MIRAFLORES, SE OBSERVA EL DETERIORO DEL PAVIMENTO EXISTENTE, POR LO QUE SE REQUIERE LA DEMOLICION DE PAVIMENTO, CONSTRUCCION DE CALZADA, VEREDAS Y CUNETAS PARA EVACUACION DE AGUAS PLUVIALES

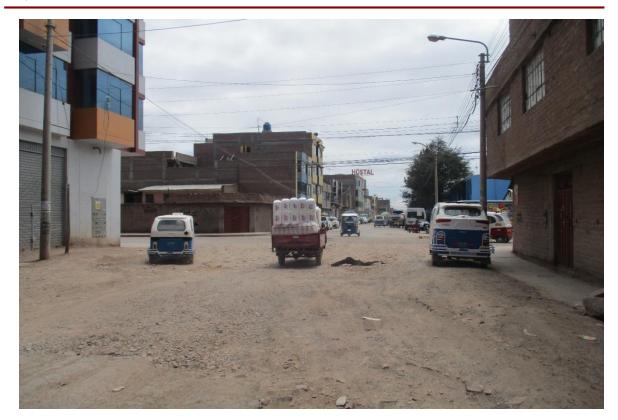
FOTO N° 02: EN LA FOTOGRAFÍA APRECIAMOS LA SITUACIÓN ACTUAL DE LA INTERSECCION JR. SUCRE - JR. SAN AGUSTIN, SE OBSERVA QUE EL PAVIMENTO EXISTENTE HA SIDO CUBIERTO POR MASAS DE TIERRA, OCASIONANDO LA ACUMULACION DE LODO Y AGUA EN EPOCAS DE LLUVIA, DIFICULTANDO EL TRANSITO VEHICULAR Y PEATONAL, POR LO QUE SE REQUIERE EN FORMA URGENTE LA CONSTRUCCION DE CALZADA, VEREDAS Y CUNETAS PARA EVACUACION DE AGUAS PLUVIALES.

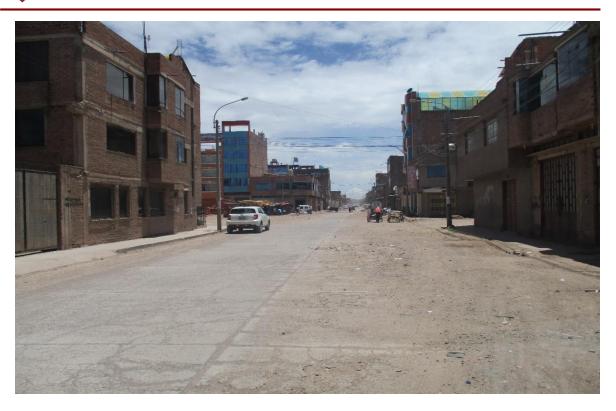
FOTO N° 03: EN LA FOTOGRAFÍA APRECIAMOS LA SITUACIÓN ACTUAL DE LA INTERSECCION JR. SUCRE - JR. JOSE CARLOS MARIATEGUI, SE OBSERVA EL MAL ESTADO DE LA CALZADA DERECHA DEL PAVIMENTO EXISTENTE, LA MISMA QUE DIFICULTA EL TRANSITO VEHICULAR, POR LO QUE SE REQUIERE LA CONSTRUCCION DE SU PROYECTO VIAL Y TODOS SUS COMPONENTES

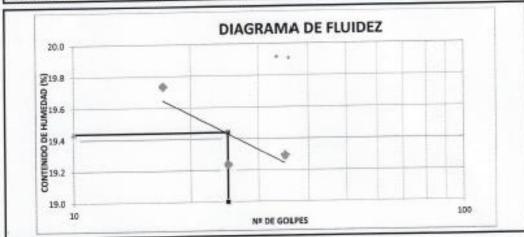
LIMITES DE CONSISTENCIA MTC E 110 Y 111 - ASTM D 4318 - AASHTO T 89 Y 90

CONSTANTES FÍSICAS DE LA MUESTRA
LÍMITE LÍQUIDO 19.44
LÍMITE PLASTICO
INDICE DE PLASTICO INDICE DE PLASTICO 3.51

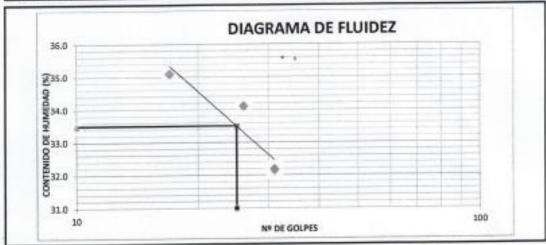
LIMITES DE CONSISTENCIA MTC E 110 Y 111 - ASTM D 4318 - AASHTO T 89 Y 90

| CONSTANTES FÍSICAS DE LA MUE! | STRA |
|--|---|
| LIMITE LIQUIDO | 33,50 |
