#### **Propuesta de un modelo de información BIM para el mantenimiento del canal Puente Roto de Lacramarca Baja, Chimbote, Áncash, 2026**

Tesis para obtener el grado académico de Maestro en Gestión de Proyectos  
BIM

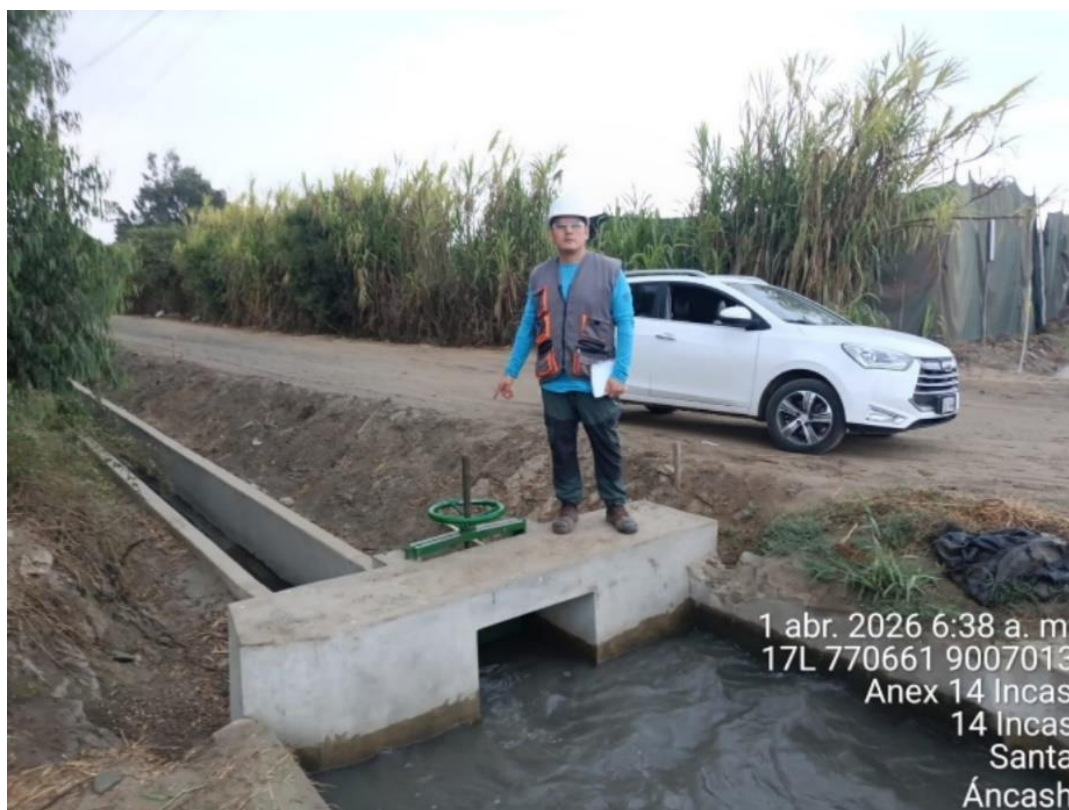
**Figura 3**  
*Progresiva inicial de la infraestructura hidráulica*

Las Figuras 2 a 5 recogen la ubicación general del proyecto, la progresiva inicial de la infraestructura y los principales elementos de apoyo topográfico utilizados durante el levantamiento. A su vez, las Figuras 6 y 7 evidencian el estado actual de activos representativos de la muestra, como una toma lateral con compuerta y una poza disipadora. Estas evidencias fueron utilizadas como soporte para el registro técnico de los activos y para su posterior incorporación al modelo de información BIM.

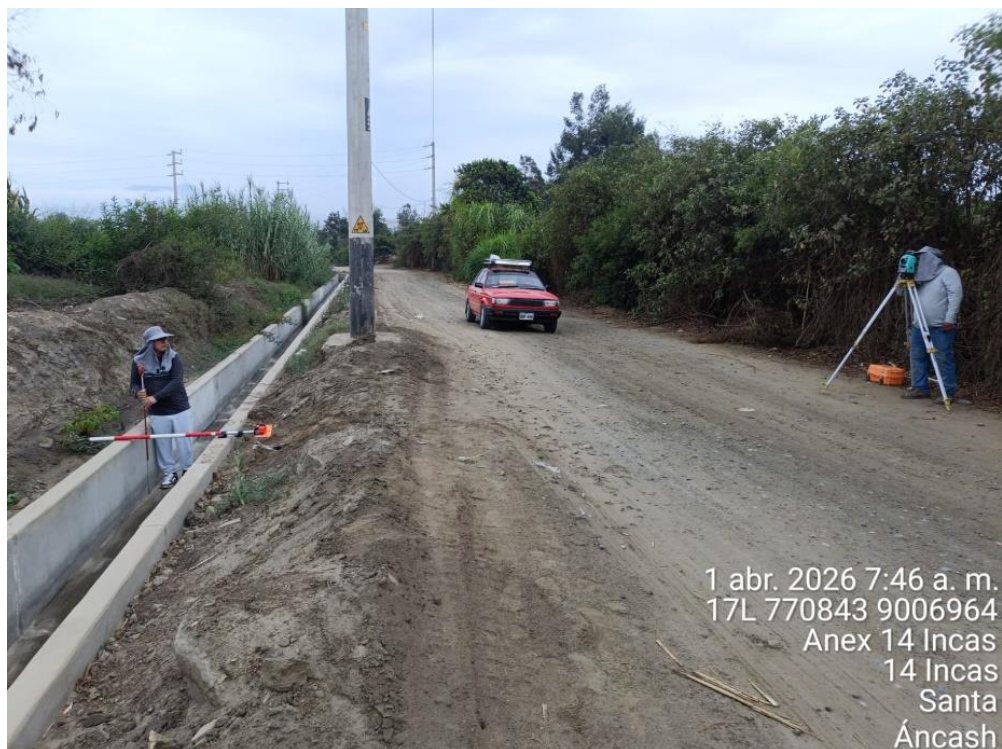
**Figura 4**  
*Levantamiento topográfico*

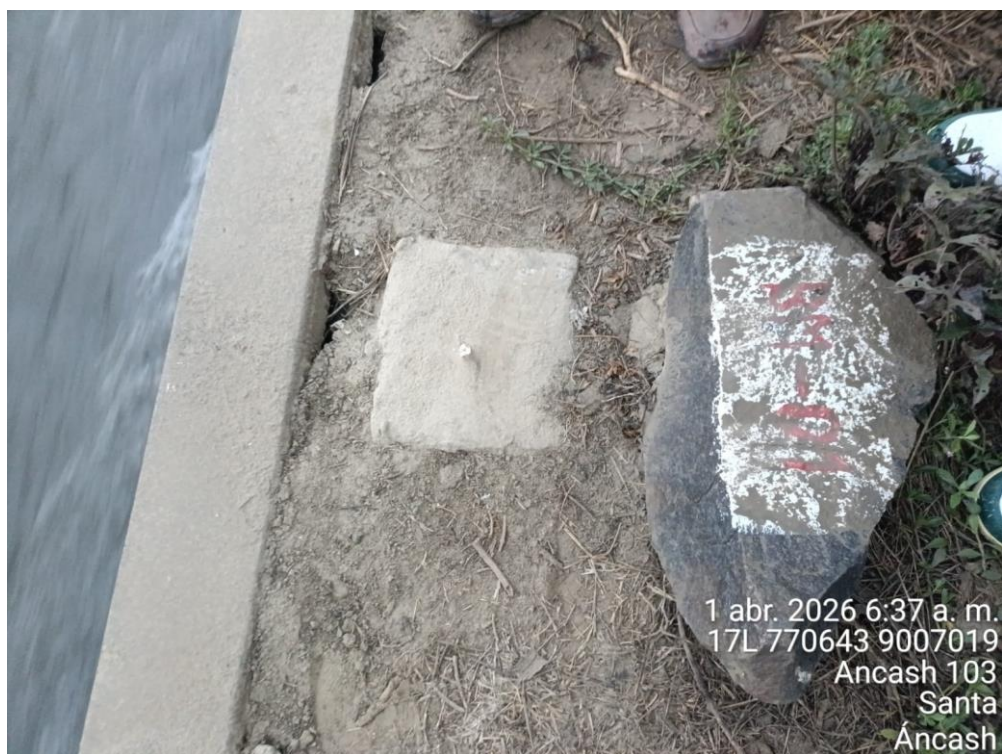
**Figura 5**  
*Benchmarks topográficos utilizados en el levantamiento*

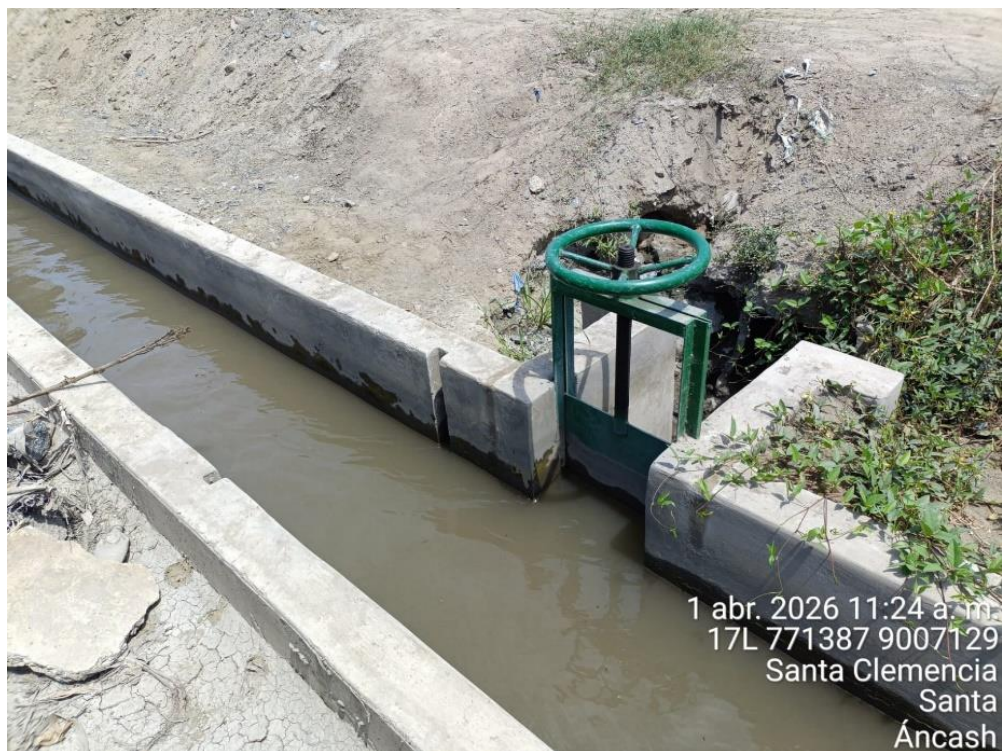
**Figura 6**

*Estado actual de toma lateral y compuerta*

La inspección visual también permitió registrar el estado actual de componentes, como tomas laterales, compuertas y pozas disipadoras. Estas evidencias fotográficas resultan importantes porque vinculan el levantamiento en campo con la identificación del activo y con su posterior incorporación en el modelo de información BIM.

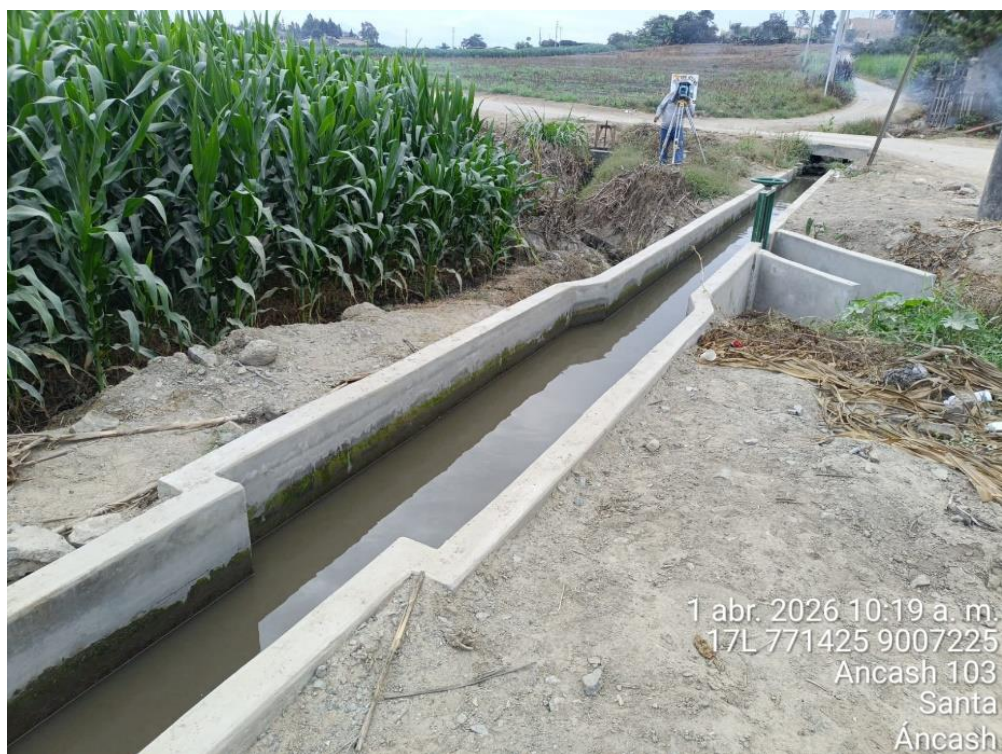
**Figura 7**

*Estado actual de poza disipadora*
