# UNIVERSIDAD PRIVADA DE TRUJILLO

**Evaluación de fallas en la carpeta asfáltica mediante el método PCI en la Calle Arizola de la ciudad de Chiclayo**

Tesis para optar por el título profesional de Ingeniero Civil

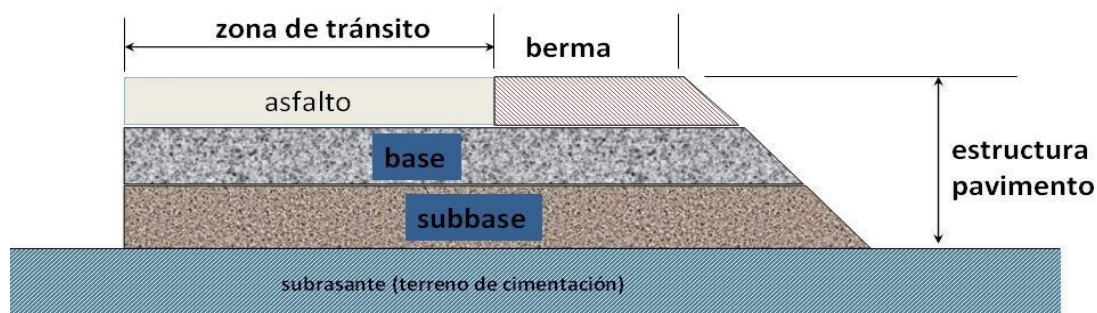
pavimento se conforma por tres capas por encima de la subrasante, que son: carpeta asfáltica, base, subbase y subrasante. (fig 1)

Figura 1: Estructura del pavimento flexible. Fuente: Becerra, M. (2012)

En la primera conformación del pavimento flexible encontramos la carpeta asfáltica, la cual es aquella que tiene un contacto directo con los agentes externos, brindando una superficie de rodadura para todo tipo de vehículos.

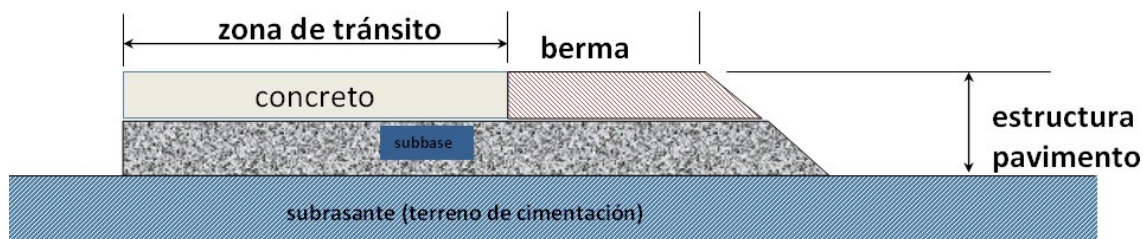
En este pavimento las cargas vehiculares tienen una mejor transmisión por la naturaleza rígida de su carpeta de rodadura. Por la cual el espesor de los paquetes estructurales contenidas entre la carpeta de rodadura y la subrasante son de una solicitud menor. (fig.2)

Figura 2: Estructura del pavimento rígido. Fuente: Becerra, M. (2012)

Los pavimentos rígidos se diferencian de los pavimentos flexibles en su estructura del paquete estructural, el cual no requiere de una base granular, ya que al estar compuesta de una losa de concreto, es aquella la cual se diseña para poder resistir los esfuerzos internos producidos por la solicitud de las cargas de tránsito y las condiciones climáticas, es por ello que solo necesita de una sub – base la cual le aporte homogeneidad.

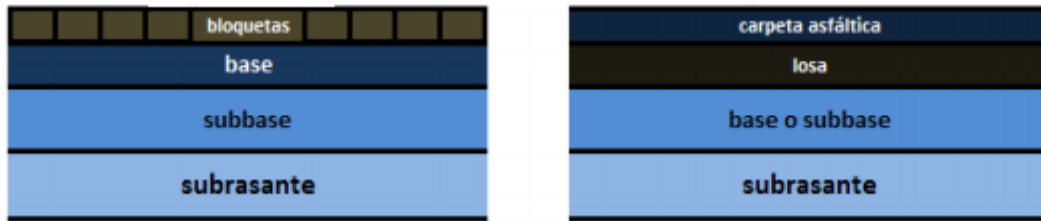
Otro ejemplo de este tipo de pavimento, son aquellos pavimentos rígidos, en los cuales sobre ellos se construye un pavimento de superficie asfáltica. Esta combinación de pavimentos conlleva a una falla particular, la cual es la fisura de reflexión de junta, de la cual se hablará en el apartado de Tipos de fallas en un pavimento flexible consideradas por el método de evaluación de esta tesis.

Figura 3: Estructura del pavimento. Fuente: Becerra, M. (2012)

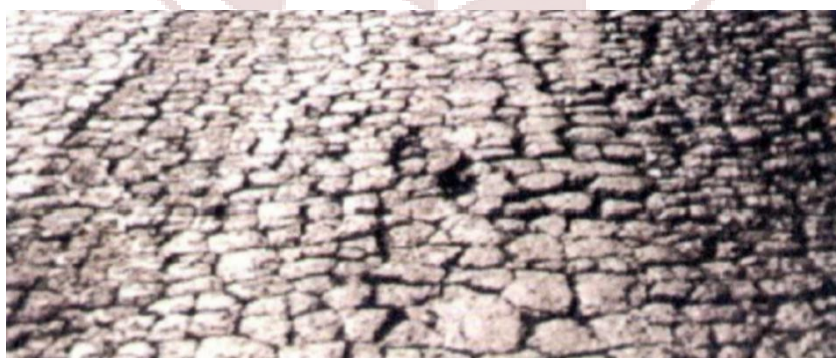
Son una serie de grietas las cuales están interconectadas, producidas por la fatiga de la mezcla asfáltica. Las grietas comienzan en el fondo de la capa, propagándose hasta la superficie, las cuales en sus inicios fueron grietas longitudinales paralelas. Posteriormente, bajo el efecto del tráfico, éstas se empiezan a conectar formando polígonos de tamaños distintos que semejan la piel de un cocodrilo o un alambre de gallinero, de ahí el nombre de esta falla. Estas grietas, que ocurren sólo en áreas que están sometidas a tráfico, se consideran una falla estructural severa y, las cuales, en su mayor parte vienen acompañadas por ahuellamientos.

“Esta condición es indicativa de movimiento excesivo de una o más de las capas del pavimento o de fatiga, muchas veces en la propia carpeta es típico de bases débiles o insuficiente compactadas” (Rico y Del Castillo, 2011, p.127).

Figura 4: Piel de cocodrilo. Fuente: Ministerio de Transportes y Comunicaciones. (2014)

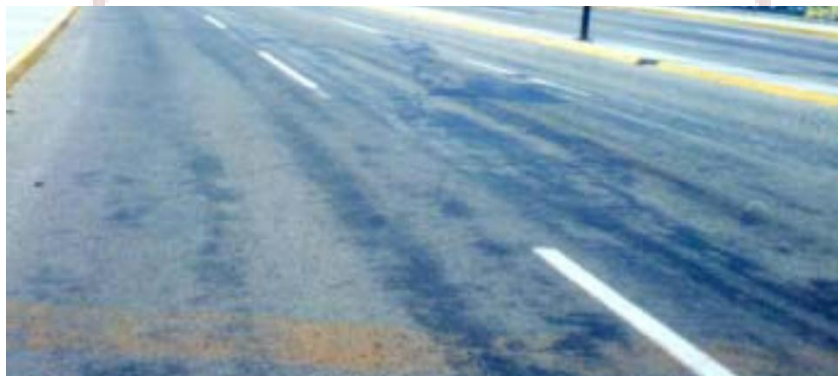
Puede ser originada por exceso de la aplicación de un sello asfáltico, por excesivo asfalto en la mezcla, o por el bajo contenido de vacíos de aire en la mezcla.

Esta ocurre cuando el asfalto llena los vacíos de la mezcla en medio de altas temperaturas ambientales, en donde esta emerge y se expande hacia la superficie del pavimento.

Figura 5: Exudación. Fuente: Consejo de Directores de Carreteras de Iberia e Iberoamérica. (2002)

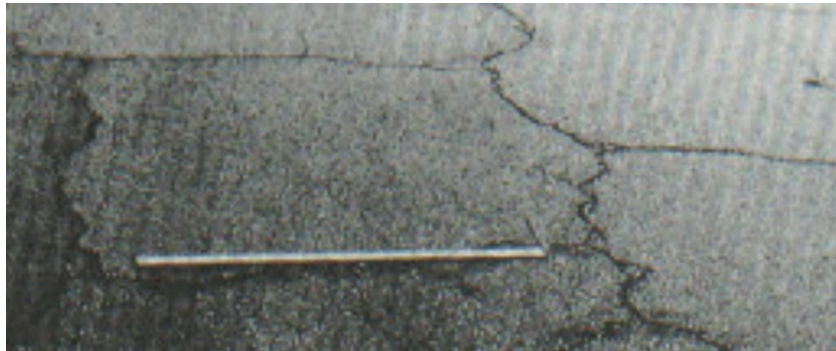
Vásquez (2002) menciona que las grietas en bloque son grietas que dividen el pavimento aproximadamente rectangular las cuales están interconectadas. Estas divisiones pueden variar en tamaño de 0.30 m x 0.3 m a 3.0 m x 3.0 m. Las grietas en bloque son originadas principalmente por la contracción del concreto asfáltico y los ciclos de temperatura diarios. Las grietas en bloque no están asociadas a cargas e indican que el asfalto se ha endurecido significativamente. Normalmente ocurre sobre una gran porción del pavimento, pero algunas veces aparecerá

únicamente en áreas sin tránsito. Este tipo de daño se diferencia de la piel de cocodrilo en que en esta se forman porciones más pequeñas, de muchos lados y con ángulos agudos. También, a diferencia de los bloques, la piel de cocodrilo es originada por cargas repetidas de tránsito y, por lo tanto, se encuentra únicamente en áreas sometidas a cargas vehiculares, a diferencia de los agrietamientos en bloque que no están asociadas a las cargas.

Figura 6: Agrietamiento en bloque. Fuente: Vásquez, L. (2002)

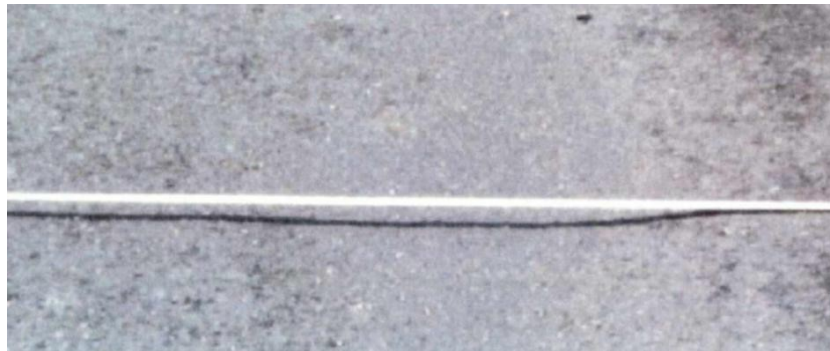
Son ondulaciones transversales consecutivas de la superficie del pavimento, desarrolladas generalmente por deficiencias de estabilidad en la mezcla asfáltica, aunque también pueden ocurrir por falta de liga entre la capa media y la superior o por excedente de humedad en la subrasante.

No son causados por la inestabilidad del pavimento, sino que pueden ser por el producto de varios factores, tales como:

- Levantamiento de las losas de concreto de un pavimento rígido que ha sido cubierto con una carpeta asfáltica.
- Expansión por congelación (crecimiento de lentes de hielo).
- Infiltración y acumulación de material en una fisura en combinación con cargas de tráfico.
- Expansión de la subrasante.
- Deficiencias de drenaje en el paquete estructural del pavimento.

Figura 7: Abultamientos y hundimientos. Fuente: Ministerio de Transportes y Comunicaciones. (2014)

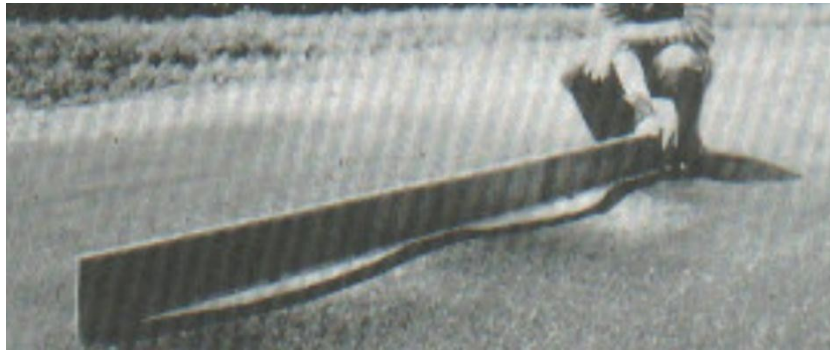
Las corrugaciones son deformaciones del perfil longitudinal con valles y cimas regularmente separados a distancias regulares. Estas suelen ser acompañadas generalmente por grietas semicirculares en los sitios críticos. Causado por acción del tránsito junto a base inestable.

Figura 8: Corrugación. Fuente: Vásquez, L. (2002)

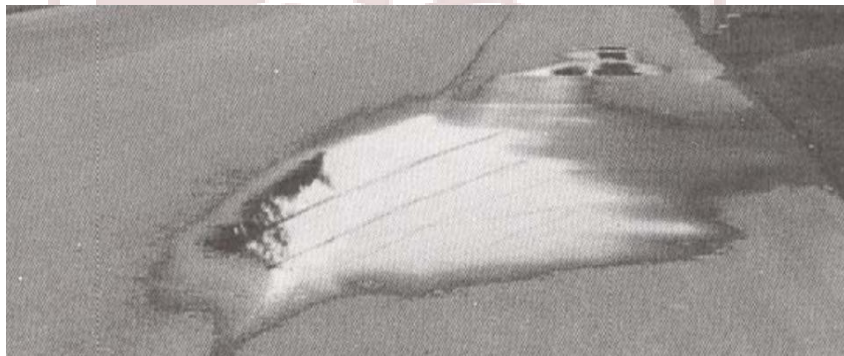
Son áreas puntuales de la superficie del pavimento con niveles ligeramente más bajos que el pavimento que se encuentra a su alrededor. En varias ocasiones, las depresiones suaves sólo pueden ser visualizadas después de la lluvia, cuando el agua almacenada forma un “baño de pájaros”. Se tiene que tener en consideración que se diferencia del hundimiento, en que este último se trata de caídas más abruptadas.

Figura 9: Depresión. Fuente: Corros, Maylin. Urbaez, Ernesto. Corredor, Gustavo (2009)

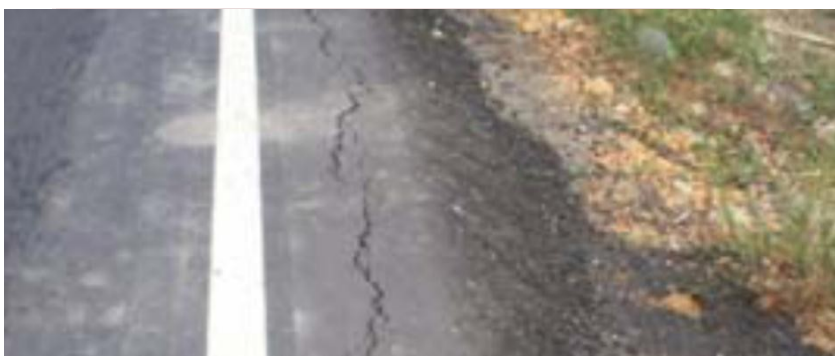
Corros, Urbaez y Corredor (2009) menciona que las grietas de borde son paralelas y generalmente están a una distancia entre 0.30 y 0.60 m. al borde exterior del pavimento.

Este daño se origina por debilitamiento debido a condiciones climáticas de la subrasante o de la base en sectores próximos al borde del pavimento, por terraplenes construidos con materiales expansivos o por falta de soporte lateral. Este deterioro de la falla de borde se puede acelerar por el efecto de las cargas de tránsito.

Figura 10: Grieta de borde. Fuente: Corros, Maylin. Urbaez, Ernesto. Corredor, Gustavo (2009)

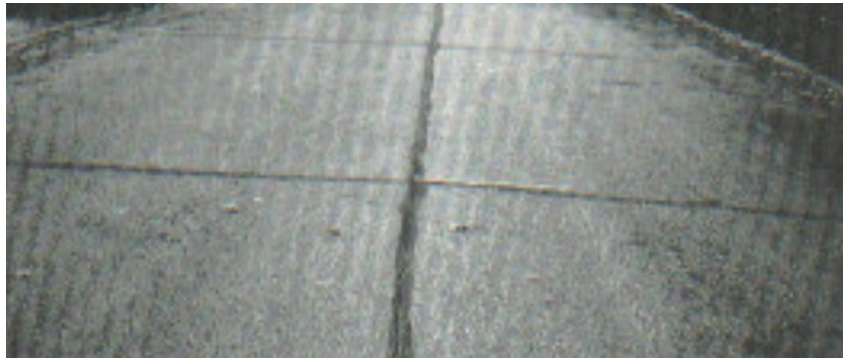
Vásquez (2002) afirma que este daño ocurre solo cuando a una losa de concreto de cemento Pórtland se le adiciona en su superficie un pavimento asfáltico. No incluye las grietas de reflexión de otros tipos de base (por ejemplo, estabilizadas con cemento o cal). Estas grietas son causadas principalmente por el movimiento de la losa de concreto, por el efecto de la temperatura o humedad, bajo la superficie del concreto asfáltico. Este daño no está relacionado con las cargas de tránsito; sin embargo, estas pueden ocasionar la rotura del concreto asfáltico cerca de la grieta.

Figura 11: Grieta de reflexión de junta. Fuente: Vásquez (2002)

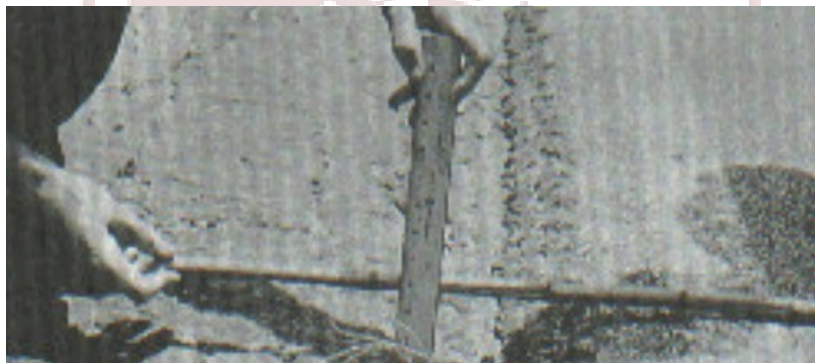
El desnivel carril / berma es una diferencia de niveles entre el pavimento y la berma. Este daño se origina por la erosión de la berma, el asentamiento de esta o la colocación de sobrecarpetas en la calzada sin el debido ajuste con el nivel de la berma.

Figura 12: Desnivel carril-berma. Fuente: Vásquez (2002)

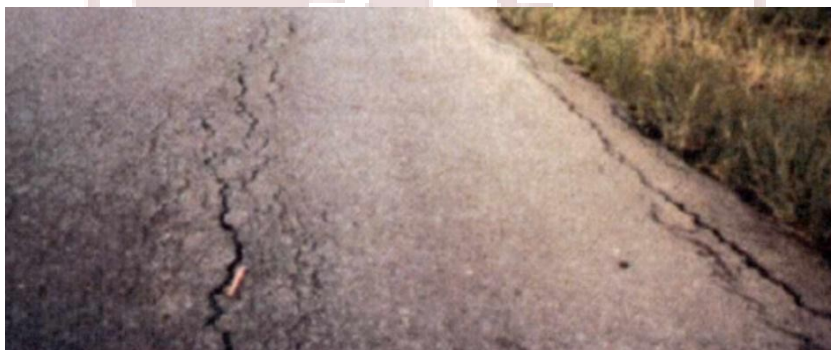
“Consiste en la aparición de grietas longitudinales de no gran abertura (en el orden de 0.5 cm) en toda el área que corresponde a la de circulación de las cargas más pesadas” (Rico y Del Castillo, 2011, p.129)

Las grietas longitudinales son paralelas al sentido del tráfico, al eje de construcción o al eje del pavimento. Estas fallas son causadas generalmente por:

- Mala construcción de junta en franjas de asfalto.
- Contracción del asfalto debido al envejecimiento y los cambios de temperatura.
- Reflexión de las grietas del pavimento inferior, grietas de asfalto, o losas de concreto.

En cambio, las grietas transversales son fallas perpendiculares al eje del pavimento y son causadas por las mismas razones indicadas para las grietas longitudinales.

Estos tipos de fallas no están generalmente asociadas con tráfico y/o cargas.

Figura 13: Grietas longitudinales y transversales. Fuente: Ministerio de Transportes y Comunicaciones. (2014)

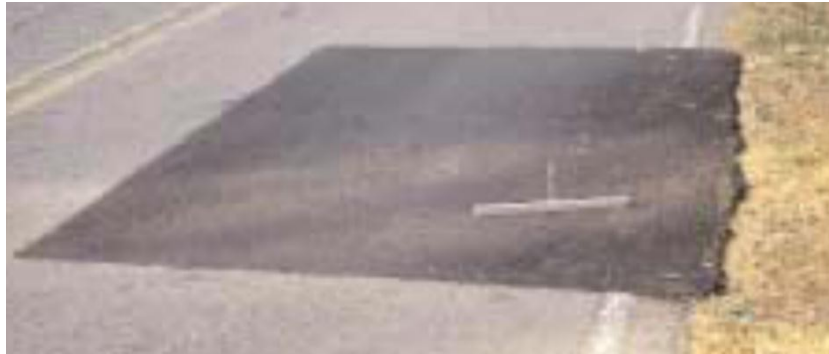
Un parche es un trabajo de mantenimiento en un área de pavimento la cual ha sido reemplazada con material nuevo para reparar el pavimento existente.

Figura 14: Parcheo. Fuente: Corros, Maylin. Urbaez, Ernesto. Corredor, Gustavo (2009)

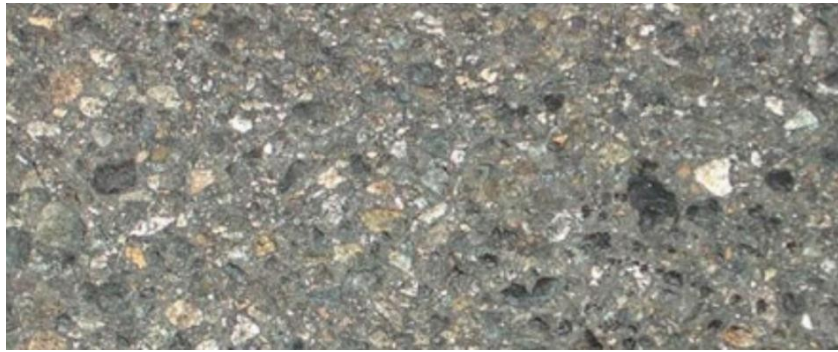
Vásquez (2002), considera que este daño es causado por la repetición de las cargas de tránsito. Cuando el agregado en la superficie se vuelve suave al tacto, la adherencia con las llantas del vehículo se reduce considerablemente. Cuando la porción de agregado que está sobre la superficie es pequeña, la textura del pavimento no contribuye de manera significativa a reducir la velocidad del vehículo. (p.32)

Las causas principales que ocasionan este fenómeno de pulimiento son el uso de los agregados pétreos con naturaleza degradable en el pavimento o una mezcla asfáltica de condición pobre que causa la exposición de los agregados.

Este tipo de falla, a diferencia de las demás, no tiene clasificación de nivel de severidad, sino que se tiene que considerar como daño cuando este llegue a ser muy significativa al tacto.

Figura 15: Pulimiento de agregados. Fuente: Corros, Maylin. Urbaez, Ernesto. Corredor, Gustavo (2009)

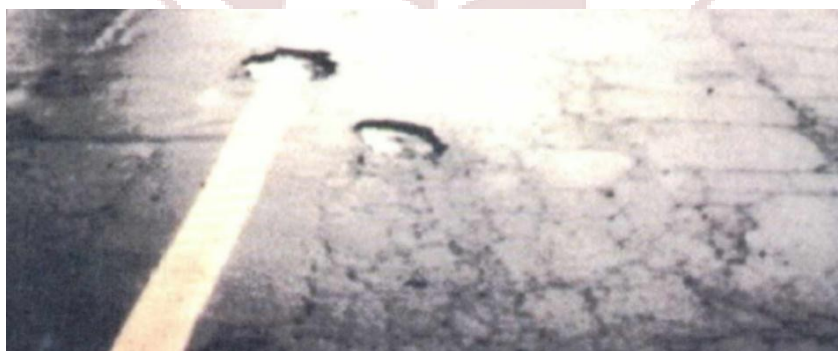
Los huecos son pequeñas fallas de forma cóncava o tazón y generalmente de diámetros inferiores a 0.9 m. Se presentan usualmente a las cercanías de la superficie con bordes verticales y angulosos. Crecen rápidamente por efecto de agua acumulada en el propio hueco. Son producidos por disgregación de pequeñas áreas de pavimento. Este se desintegra debido a defectos de mezclas, puntos débiles en la base o en la subrasante o grietas de piel de cocodrilo de alta severidad. Se suele confundir con disgregación o desintegración lo cual no debería pasar ya que generalmente son causados por una falla estructural. (Corros, Urbaez, Corredor, 2009)

Figura 16: Huecos. Fuente: Ministerio de Transportes y Comunicaciones. (2014)

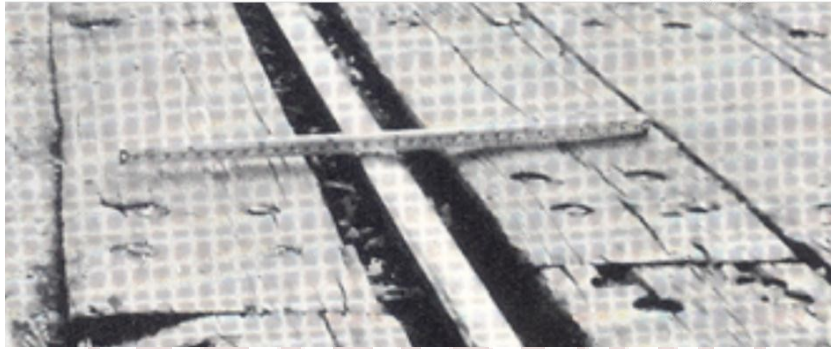
Los defectos asociados al cruce de la vía férrea son depresiones o abultamientos en el plano de contacto entre el pavimento de la calzada y los rieles, que afectan la calidad de rodaje.

Figura 17: Cruce de vía férrea. Fuente: Corros, Maylin. Urbacz, Ernesto. Corredor, Gustavo (2009)

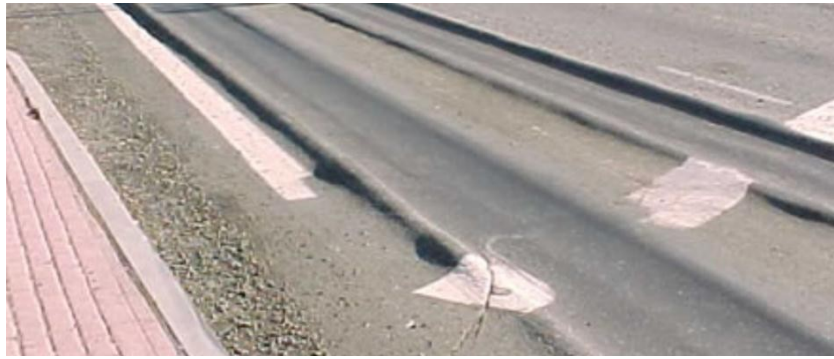
Es una depresión de la zona localizada en la superficie de las huellas de la llanta de los vehículos. Con frecuencia se encuentra acompañado de una elevación a los lados de la zona afectada.

Se produce por una deformación permanente en cualquiera de las capas del pavimento, usualmente producida por consolidación o movimiento lateral de los materiales debido a la carga del tránsito. Un Ahuellamiento significativo puede llevar a la falla estructural del pavimento y posibilitar el hidropilano por almacenamiento de agua. (Vásquez, 2002)

Figura 18: Ahuellamiento. Fuente: Corros, Maylin. Urbaez, Ernesto. Corredor, Gustavo (2009)

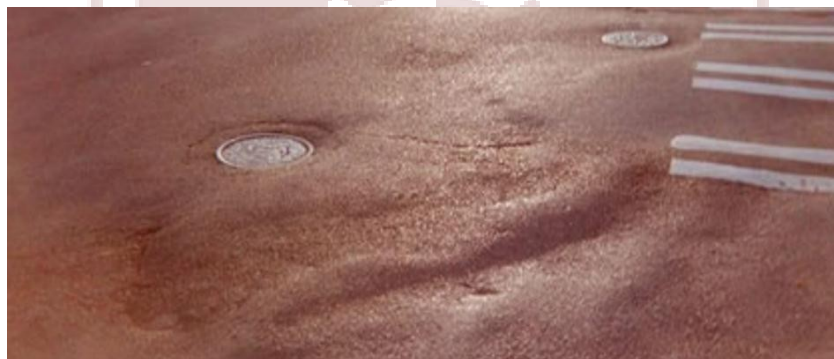
Es un corrimiento de la mezcla asfáltica, a veces acompañados por levantamientos de material formando "cordones", principalmente laterales, o bien por desplazamiento de la capa asfáltica sobre la superficie subyacente, generalmente acompañada de un levantamiento hacia el eje de la vía. Se debe al empuje del tránsito sobre el pavimento. (Corros, Urbaez, Corredor, 2009)

Figura 19: Desplazamiento. Fuente: Corros, Maylin. Urbaez, Ernesto. Corredor, Gustavo (2009)

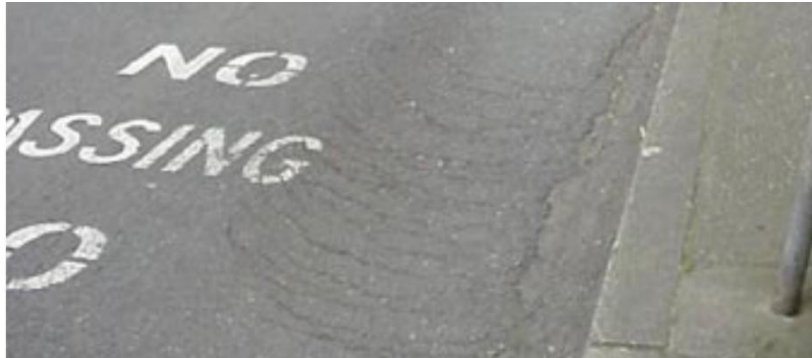
Las grietas parabólicas por deslizamiento (slippage) son grietas en forma de media luna creciente. Son producidas cuando las ruedas que frenan o giran inducen el deslizamiento o la deformación de la superficie del pavimento. Usualmente, este daño

ocurre en presencia de una mezcla asfáltica de baja resistencia, o de una liga pobre entre la superficie y la capa siguiente en la estructura de pavimento. Este daño no tiene relación alguna con procesos de inestabilidad geotécnica de la calzada. (Vásquez, 2002, p.41)

Figura 20: Fisura parabólica o por deslizamiento (Slippage). Fuente: Corros, Maylin. Urbacz, Ernesto. Corredor, Gustavo (2009)

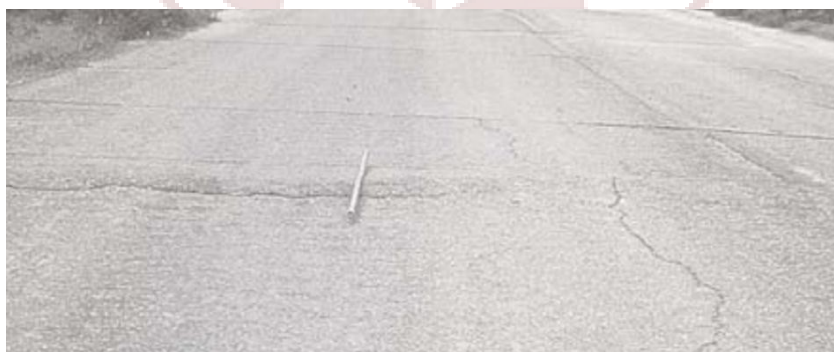
Abultamiento o levantamiento localizado en la superficie del pavimento, generalmente en la forma de una onda que distorsiona el perfil de la carretera. Causado por la expansión de los suelos de la subrasante. En muchos casos puede estar acompañado de fisuramiento de la superficie. (SIECA. 2010, p.309)

Figura 21: Hinchamiento. Fuente: Corros, Maylin. Urbacz, Ernesto. Corredor, Gustavo (2009)

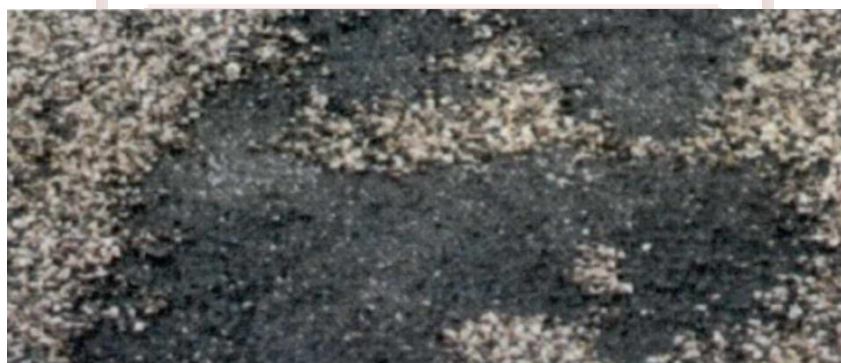
La meteorización y el desprendimiento son la pérdida de la superficie del pavimento debida a la pérdida del ligante asfáltico y de las partículas sueltas de agregado. Este daño indica que, o bien el ligante asfáltico se ha endurecido de forma apreciable, o que la mezcla presente es de pobre calidad. Además, el desprendimiento puede ser causado por ciertos tipos de tránsito, por ejemplo, vehículos de orugas. El ablandamiento de la superficie y la pérdida de los agregados debidos al derramamiento de aceites también se consideran como desprendimiento. (Vásquez, 2002, p.44)

Figura 22: Peladura por intemperismo y desprendimiento de agregados. Fuente: Ministerio de Transportes y Comunicaciones. (2014)

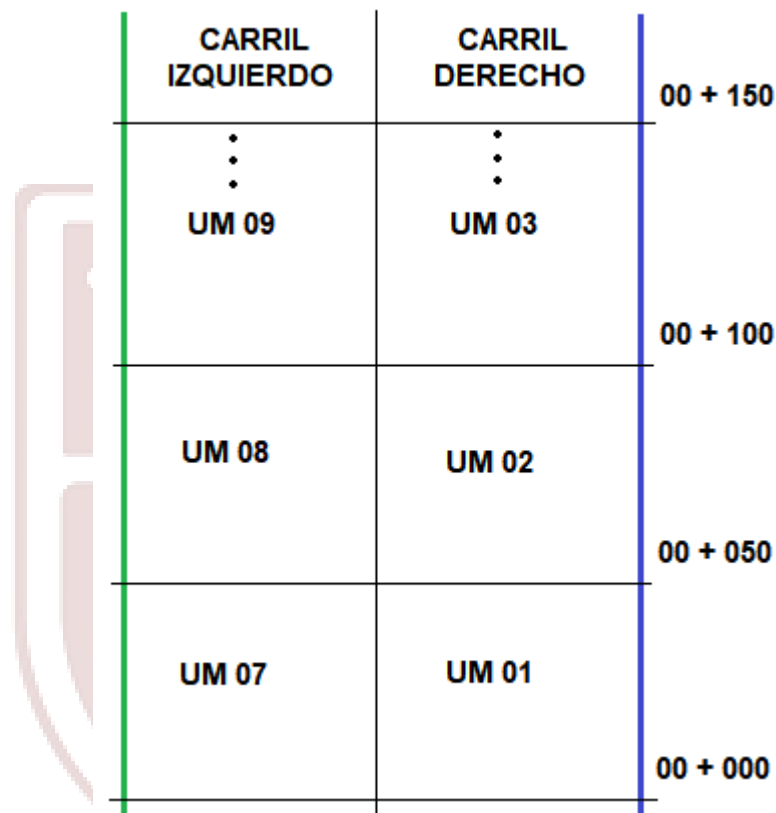
- Las muestras empezaran a ser enumeradas desde el inicio del carril derecho, la cual empieza desde la intersección de la Calle Arizola con la Av. La Libertad, con la numeración de UM 01, hasta UM 06, la cual termina en el cruce con la Calle Los Tumbos.

Para luego continuar en el carril izquierdo con la muestra UM 07, hasta la última unidad de muestra, UM 12.

Figura 23: Unidades de muestra. Fuente: Elaboración Propia.

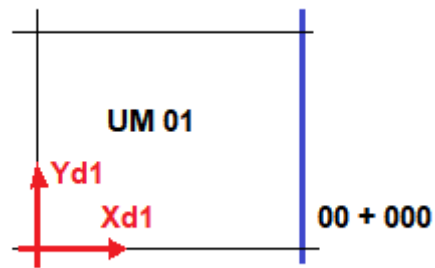
- Volvemos a campo con las hojas de datos, con las cuales hacemos el relevamiento de los datos, enumerando las fallas y determinando la severidad a lo largo de todo el tramo, tanto para carril derecho e izquierdo

Figura 24: Sistema de coordenadas. Fuente: Elaboración Propia.

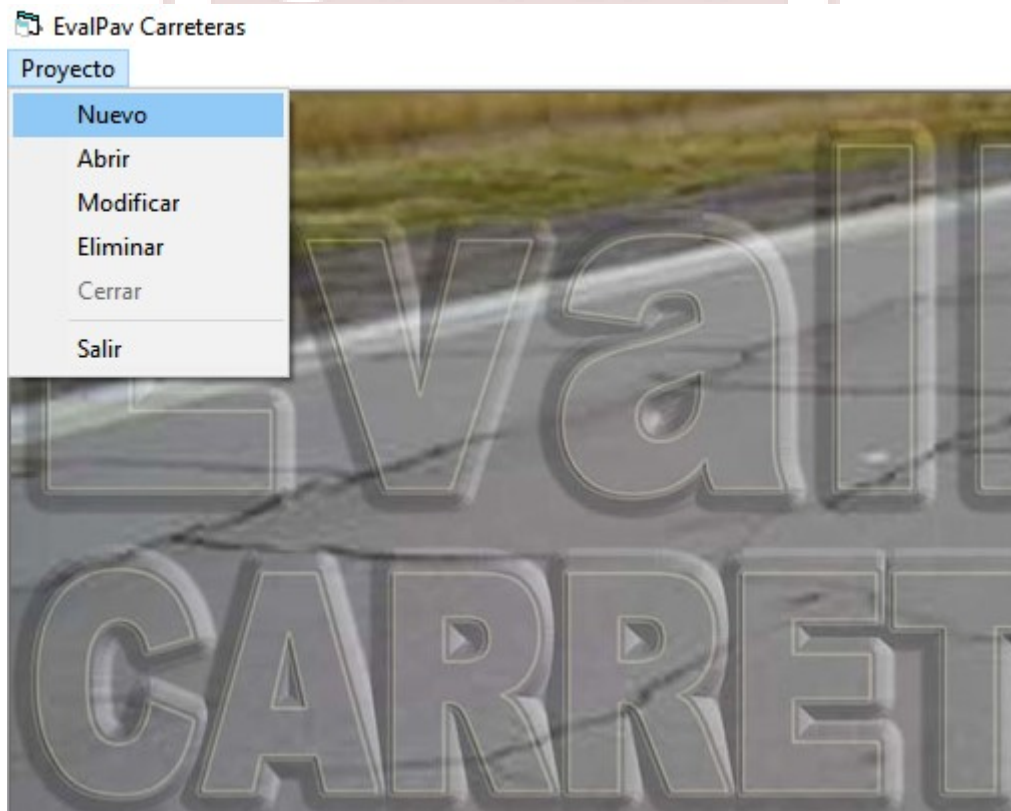
- Luego de recolectar y tener todos los datos, en gabinete empezamos a trabajar con el programa EVALPAV
- Abrimos el archivo EVALPAV para poder iniciar, automáticamente nos abrirá una ventana en la cual seleccionamos Nuevo proyecto.

Figura 25: Ventana principal del software EVALPAV. Fuente: Software EVALPAV.

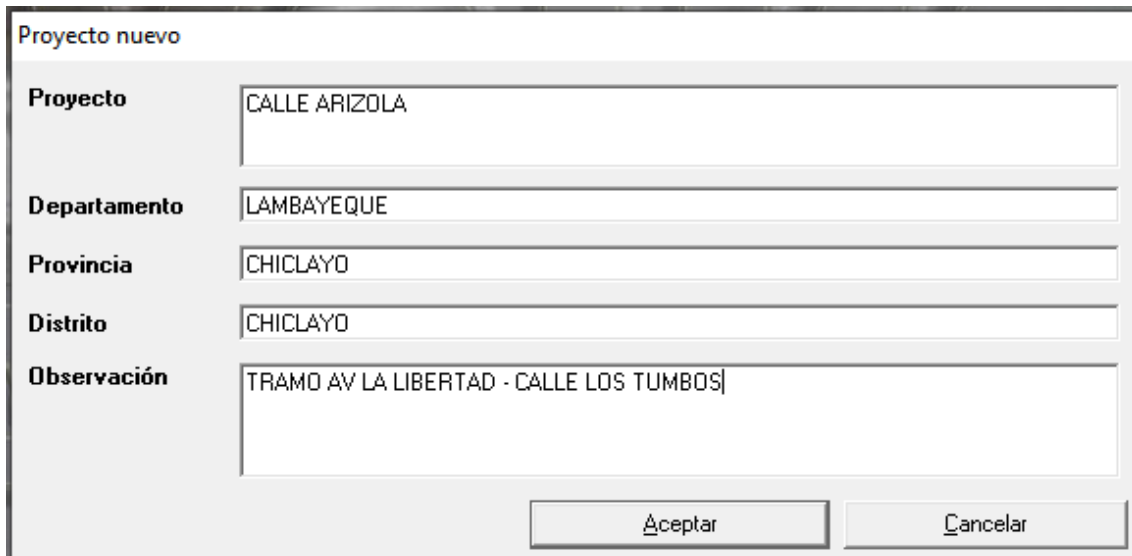
- Para el presente análisis de la Calle Arizola se crea un nuevo proyecto, el cual rellenamos los datos en el cuadro de dialogo “proyecto nuevo”, en donde colocamos la descripción de nuestro proyecto, como nombre y ubicación, y en la parte de observaciones se consideró el tramo en evaluación.

Figura 26: Cuadro de diálogo “proyecto nuevo”. Fuente: Software EVALPAV.

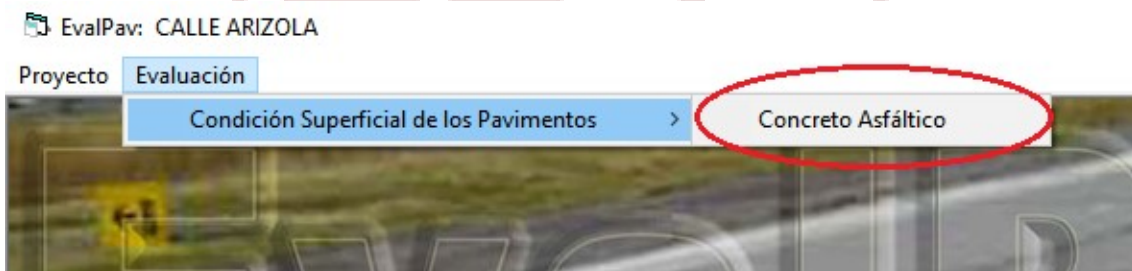
- Luego que establecimos el proyecto con el cual se va a trabajar, seleccionamos en la barra de menú la opción de “evaluación”, seguido de la opción “Condición Superficial de los Pavimentos/ Concreto Asfáltico”.

Figura 27: Opción “evaluación”. Fuente: Software EVALPAV.

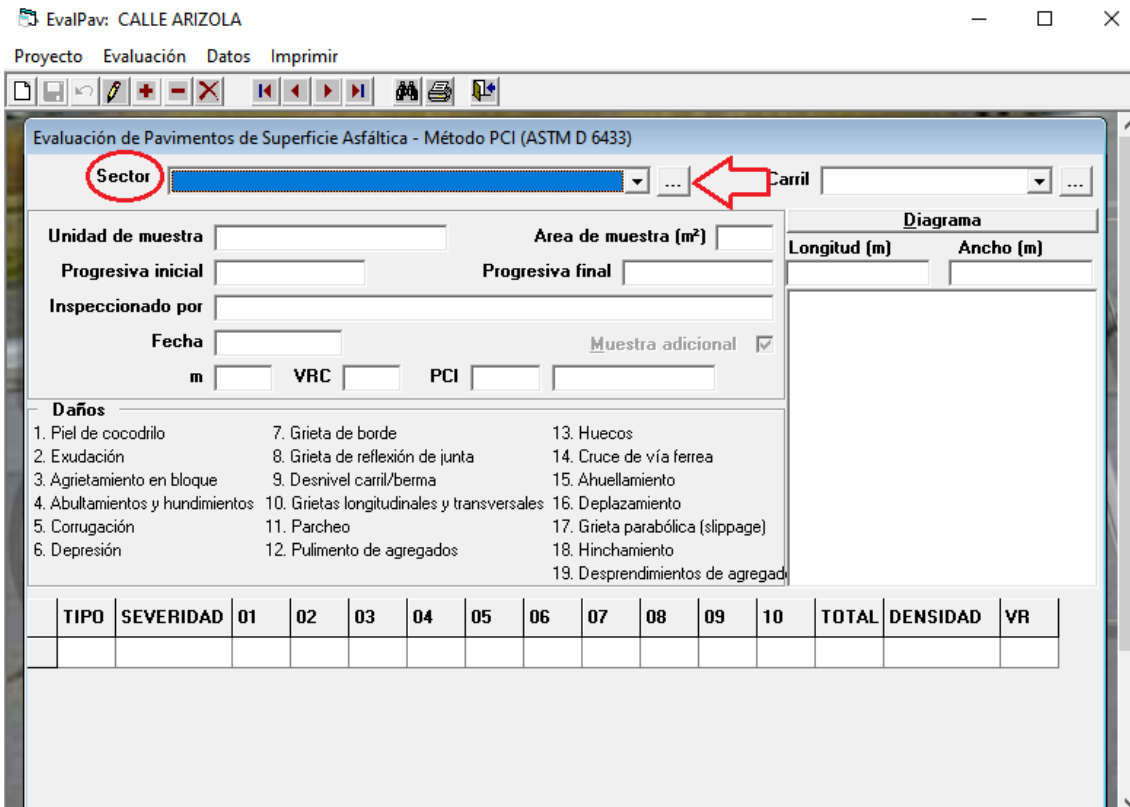
- Aparece automáticamente un cuadro de dialogo (ver Figura 28). En donde indica la flecha debemos adicionar el sector; los sectores se adicional en el próximo cuadro de dialogo (ver Figura 29), en donde damos clic en agregar, adicionando el sector en evaluación, sector 01 con progresivas km 0+000.0 – km 0+300.0.

Figura 28: Cuadro de diálogo “evaluación de pavimentos de superficie asfáltica - método PCI”. Fuente: Software EVALPAV.

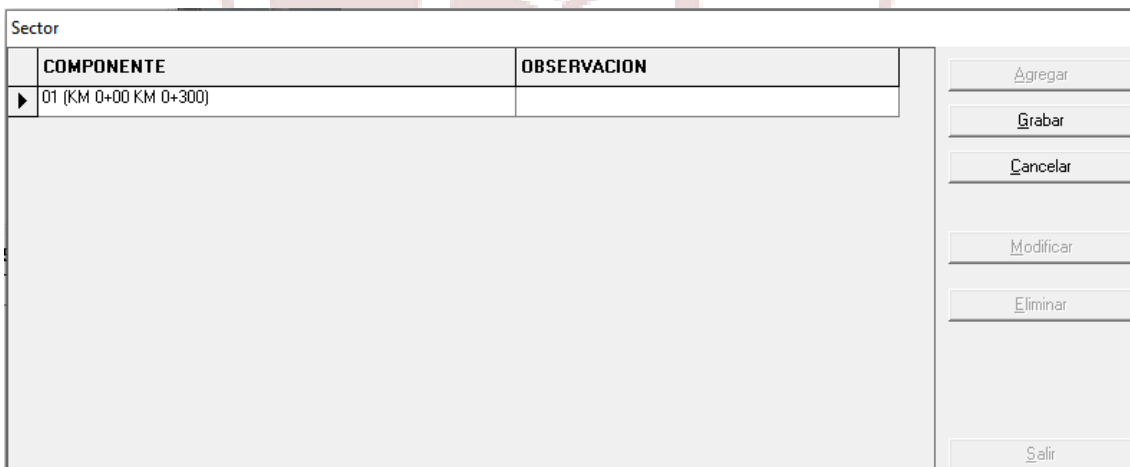
Figura 29: Cuadro de diálogo “sector”. Fuente: Software EVALPAV.

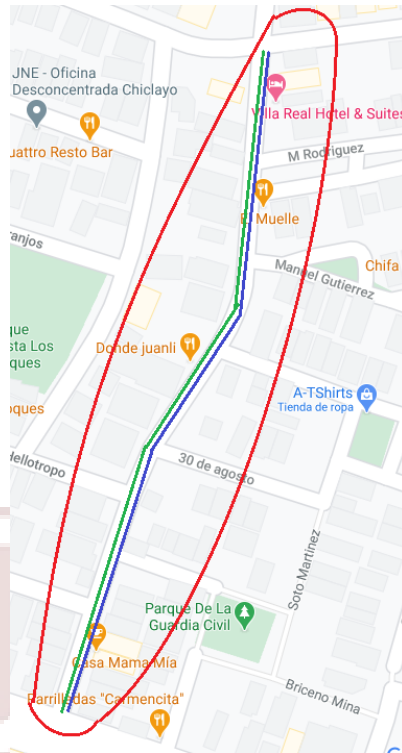
El tamaño de la población o universo utilizada en el proyecto es de 615 metros lineales y 5 metros de ancho, considerando los carriles izquierdo y derecho de la Cl. Arizola, tramo Av. La Libertad - Av. Garcilazo de la Vega de la ciudad de Chiclayo.

Figura 33: Lugar de estudio Fuente: Elaboración Propia.
