UNIVERSIDAD PRIVADA DE TRUJILLO
FACULTAD DE INGENIERÍA
CARRERA PROFESIONAL DE INGENIERÍA CIVIL

**EVALUACIÓN SUPERFICIAL DEL PAVIMENTO FLEXIBLE MEDIANTE EL
MÉTODO DEL PCI EN LA CALLE ASTOPILCO, DISTRITO EL PORVENIR,
PROVINCIA DE TRUJILLO, LA LIBERTAD 2020**

TESIS

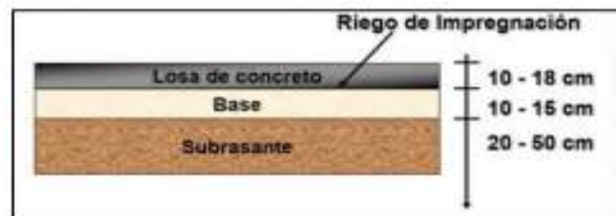
Figura 2: Sección Transversal Pavimento Rígido

Estas son estructuras superpuestas de materiales procesados, los cuales están compuestos por cemento, agregado grueso, agregado fino y agua y en algunos casos aditivos, la finalidad de este pavimento es distribuir todas las cargas que soporte a la subrasante, estos pavimentos son usados habitualmente en zonas donde llueve constantemente o por donde pasa un río o una quebrada. (UMSS, 2004, p. 11)

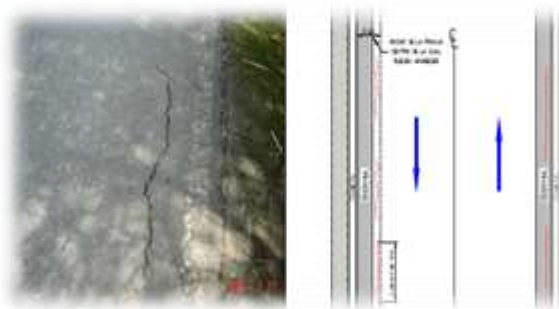
Figura 10: Fisuras de Borde

Son fisuras que tienden a ser longitudinales, estas están localizadas en los bordes de la calzada, en la mayoría de casos su presencia es por una falta de berma o también por una diferencia de niveles entre la berma y carpeta asfáltica, generalmente se localizan cerca de la franja del borde, con un ancho de $0.6 m^2$. (Humpiri, 2015)

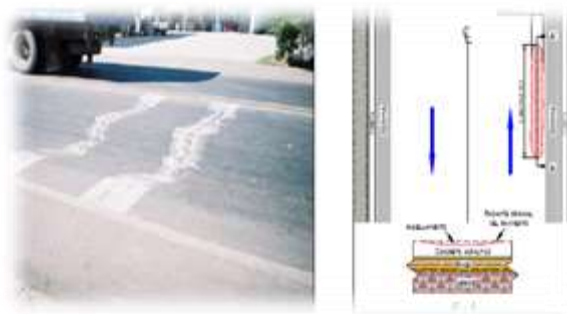
Figura 12: Ahuellamiento

- . Capas estructurales mal compactadas.
- . Inestabilidad generada por el agua para la base y sub base granular.
- . Mezcla asfáltica inestable.
- . Espesores deficientes de las carpetas de los pavimentos.
- . Bajo control de calidad en el proceso constructivo.
- . Vehículos pesados detenidos por mucho tiempo.

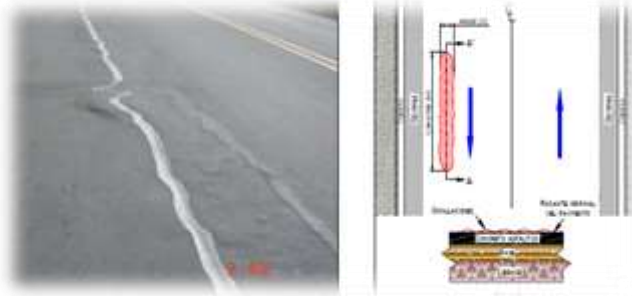
Figura 13: Corrugación

- . Pérdida de estabilidad del asfalto.
- . Compactación excesiva a la carpeta asfáltica.
- . Baja calidad de asfalto.
- . Triturados en poca cantidad.
- . Desplazamiento de la carpeta de rodadura sobre la base.

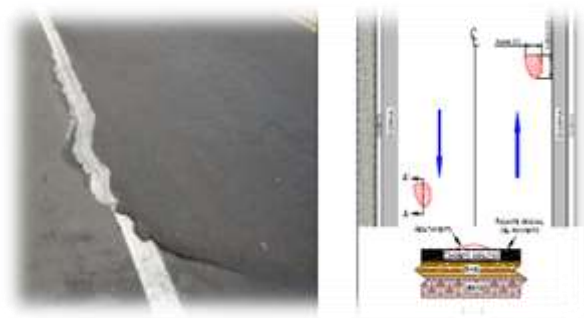
Figura 14: Hinchamiento

Erosión o levantamiento que está ubicado en la carpeta de rodadura del pavimento, este aparece como una onda que deforma el perfil de la vía, estas son causadas en su mayoría por suelos expansivos de la sub-rasante. (Humpiri, 2015)

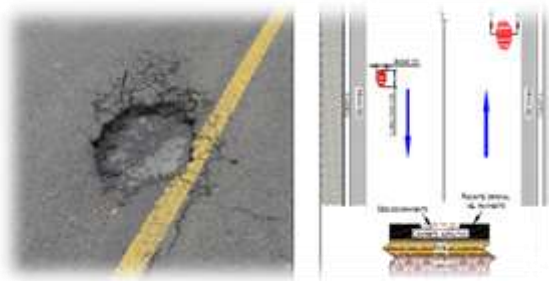
Figura 16: Descascaramiento

- . Insuficiente limpieza luego de un tratamiento superficial.
- . Ligante deficiente.
- . Asfalto muy permeable.

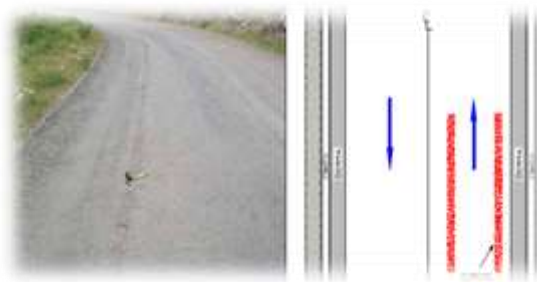
Figura 21: Surcos

Son franjas o canales longitudinales a lo largo de la vía en el cual se perdido los agregados, esto se da por un defectuoso ligante bituminoso, lo cual genera el desprendimiento de los agregados. (Humpiri, 2015)

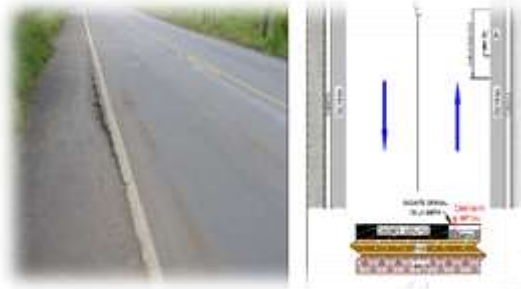
Figura 22: Separación de la Berma

Esta falla es en la cual berma se separa de la calzada permitiendo el ingreso de agua hacia las inferiores de la vía provocando su deterioro, este ocasionado por inestabilidades de los taludes aledaños o por falta de ligante entre carpeta asfáltica y berma. (Humpiri, 2015)

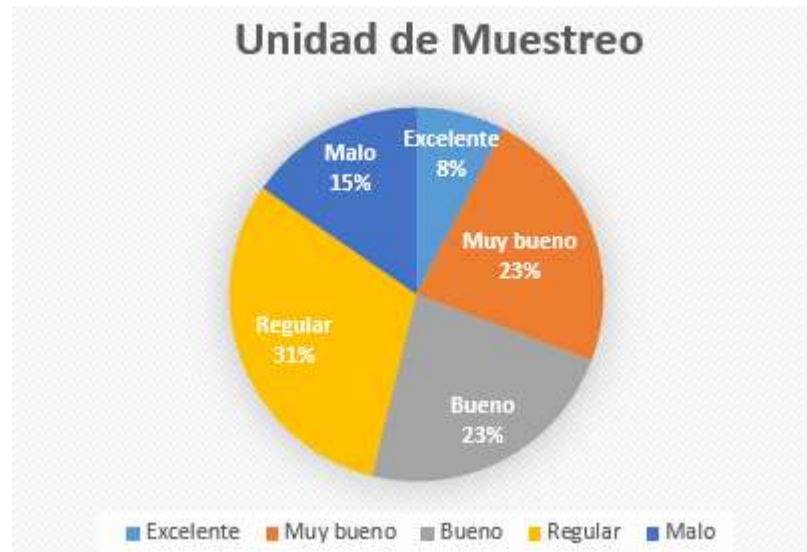
Figura 43: Unidad de Muestreo

De acuerdo con nuestros datos obtenidos en la tabla anterior nos indica que 4 unidades de muestra representan el 31% de las muestras las cuales son de condición Regular, a su vez 3 unidades de muestras representan el 23% y son de condición Muy Buena.

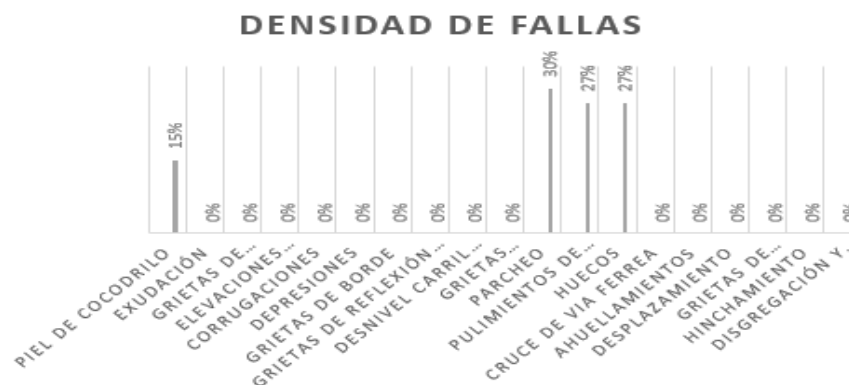
Figura 44: Fallas Existentes

Las fallas superficiales más comunes en la Calle Astopilco son: Parcheo 30%, Pulimiento de agregados 27%, Huecos 27% y Piel de Cocodrilo 15%, las cuales se presentan en toda la vía en estudio.

1.- Se concluye que al realizar el inventario de los tipos de fallas según el manual del PCI se encontraron 4 fallas predominantes en todas la vía en estudio, piel de cocodrilo, Parcheo, Huecos y Pulimiento de Agregados

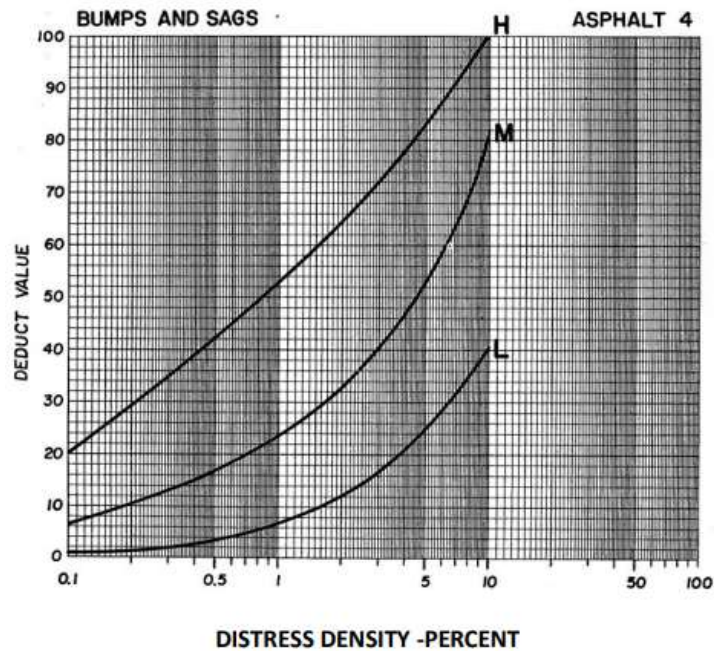
4.- Abultamiento y Hundimiento

Figure C-4. Deduct value curves for bumps and sags.

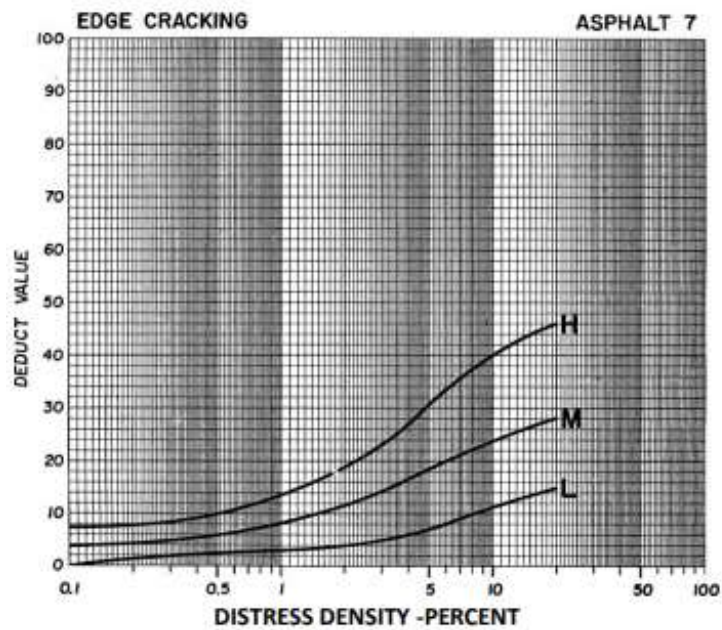
7.- Grietas de Borde

Figure C-7. Deduct value curves for edge cracking.

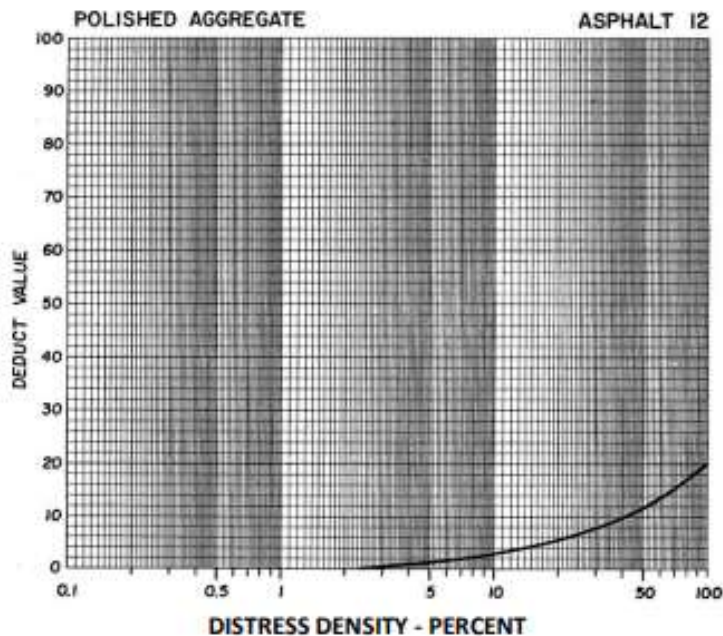
12.- Pulimiento de Agregados

Figure C-12. Deduct value curves for polished aggregate.

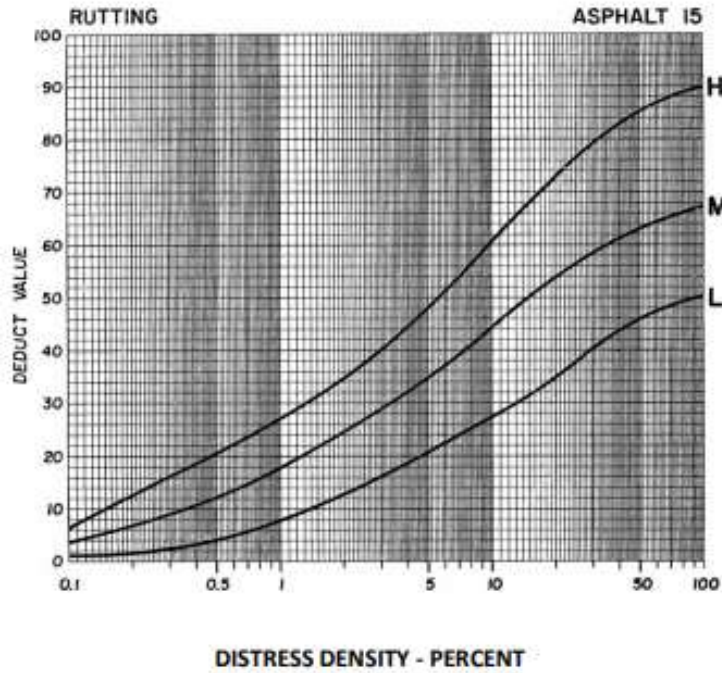
15. Ahuellamiento

Figure C-15. Deduct value curves for rutting.

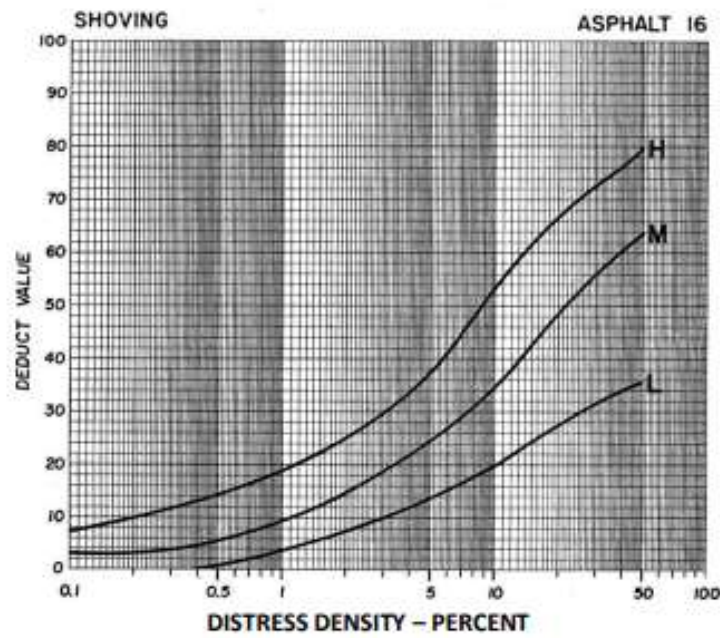
16.-Desplazamiento

Figure C-16. Deduct value curves for shoving.
