**“ANÁLISIS DEL ESTADO DE CONSERVACIÓN DEL PAVIMENTO FLEXIBLE
DE LA AVENIDA JULIAN ARCE CUADRAS 1 – 4 Y AVENIDA LA MERCED
CUADRA 2-7 DEL DISTRITO DE LAREDO UTILIZANDO EL MÉTODO DEL
ÍNDICE DE CONDICIÓN DEL PAVIMENTO, 2016”**

TRABAJO DE SUFICIENCIA PROFESIONAL

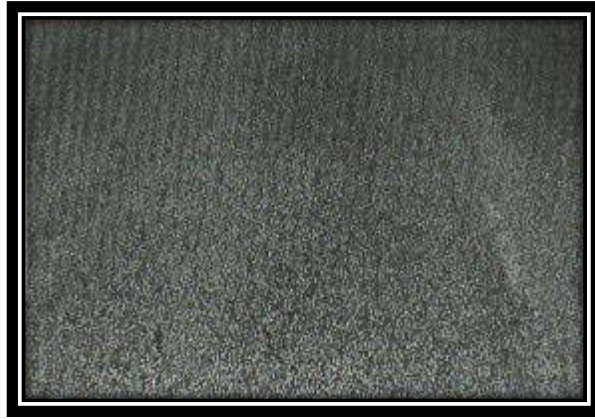
Figura A1-a. Piel de cocodrilo de baja severidad.

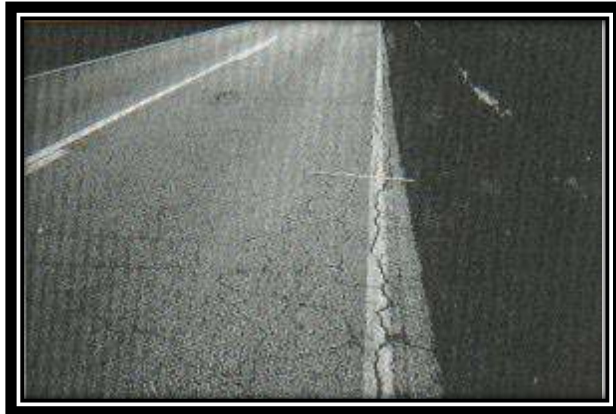
Figura A1-b. Piel de cocodrilo de severidad media.

M: Parcheo parcial o en toda la profundidad (Full Depth). Sobrecarpeta. Reconstrucción.

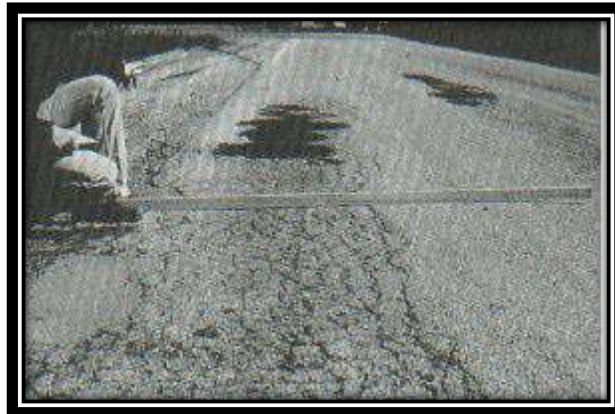
Figura A1-c. Piel de cocodrilo de alta severidad.

H: Parcheo parcial o Full Depth. Sobrecarpeta. Reconstrucción.

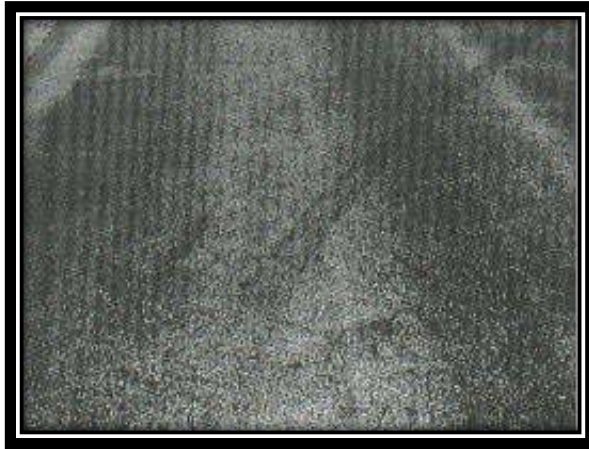
Figura A2-a. Exudación de baja severidad.

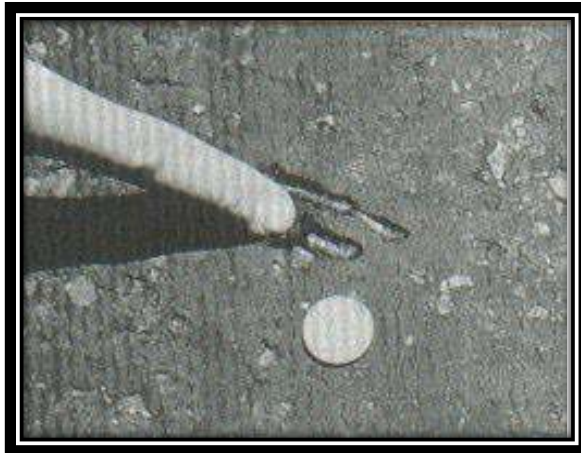
Figura A2-b. Exudación de severidad media.

M: Se aplica arena / agregados y cilindrado.

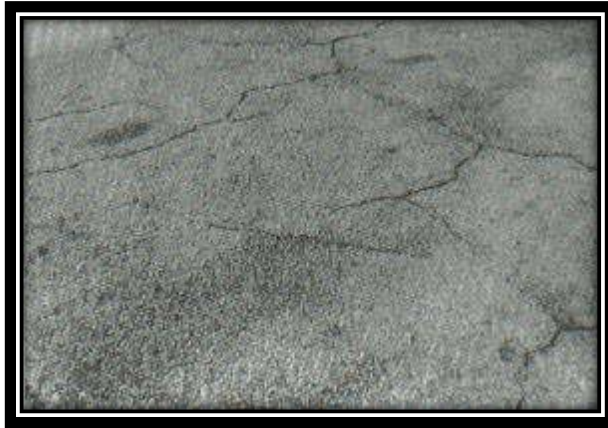
L: Bloques definidos por grietas de baja severidad, como se define para grietas longitudinales y transversales.

Figura A3-a. Grietas en bloque de baja severidad.

L: Sellado de grietas con ancho mayor a 3.0 mm. Riego de sello.

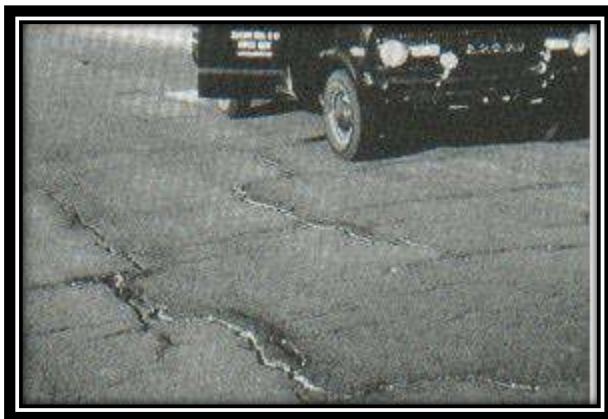
H: Bloques definidos por grietas de alta severidad.

Figura A3-c. Grietas en bloque de alta severidad.

H: Sellado de grietas, reciclado superficial. Escarificado en caliente y sobrecarpeta.

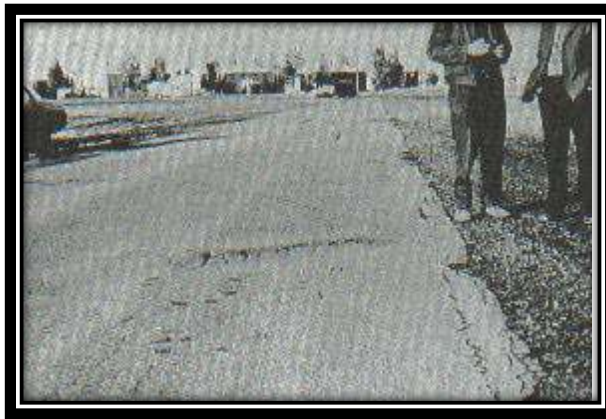
Figura A4-b. Abultamientos y hundimientos de severidad media.

M: Reciclado en frío. Parcheo profundo o parcial.

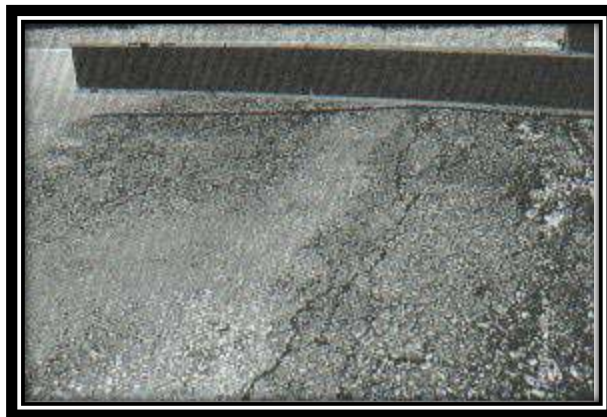
Figura A4-c. Abultamientos y hundimientos de alta severidad.

H: Reciclado (fresado) en frío. Parcheo profundo o parcial. Sobrecarpeta.

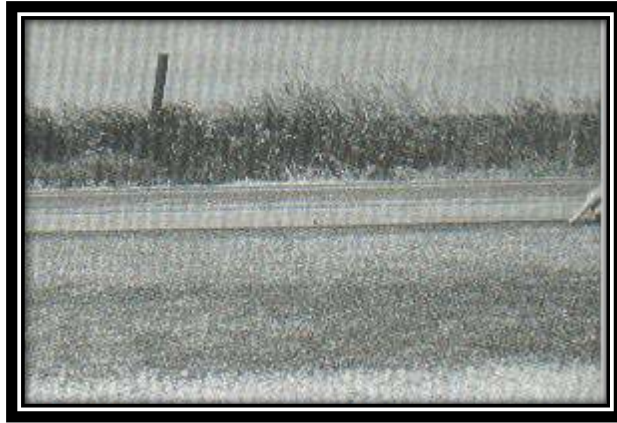
Figura A5-a. Corrugación de baja severidad.

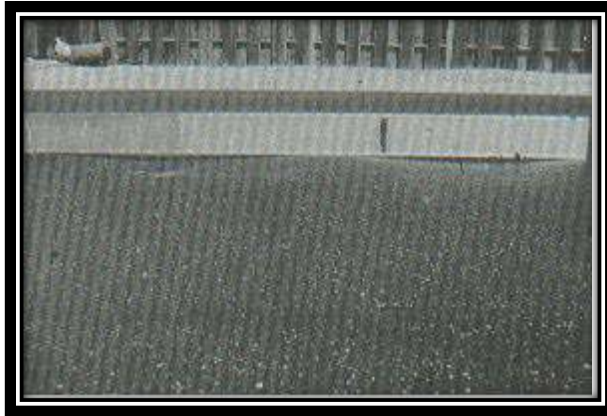
Figura A5-b. Corrugación de severidad media.

M: Reconstrucción

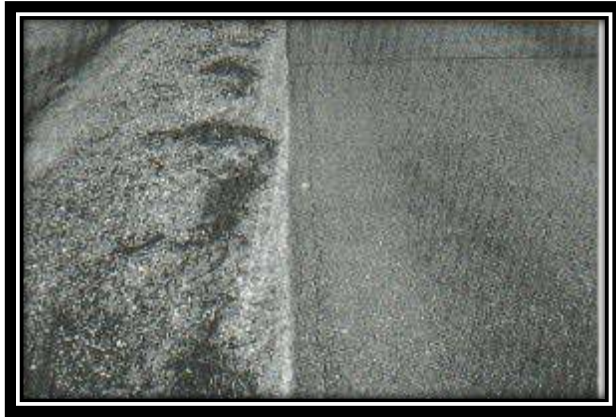
L: Agrietamiento bajo o medio sin fragmentación o desprendimiento.

Figura A7-a. Grieta de borde de baja severidad.

L: No se hace nada. Sellado de grietas con ancho mayor a 3 mm.

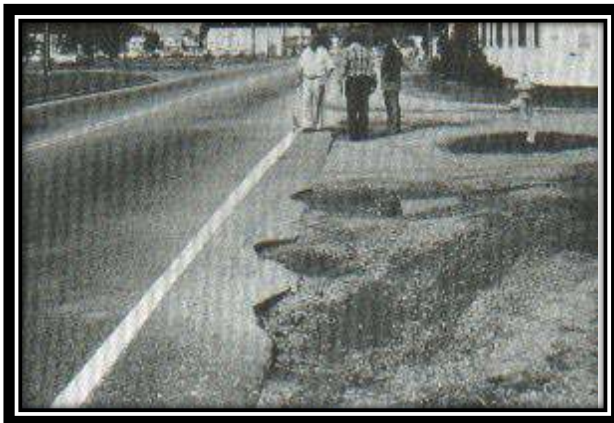
Figura A7-c. Grieta de borde de alta severidad.

H: Parcheo parcial – profundo.

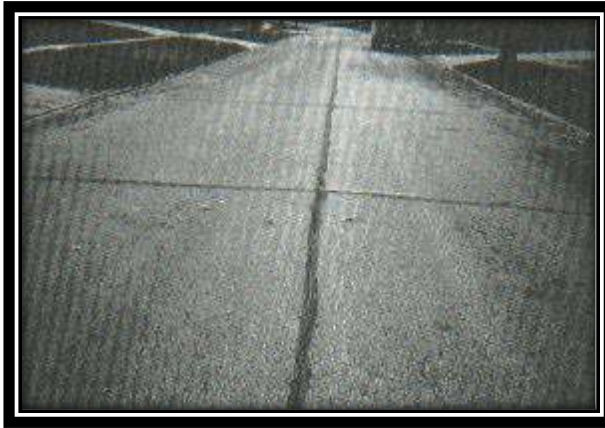
Figura A8-a. Grieta de reflexión de junta de baja severidad.

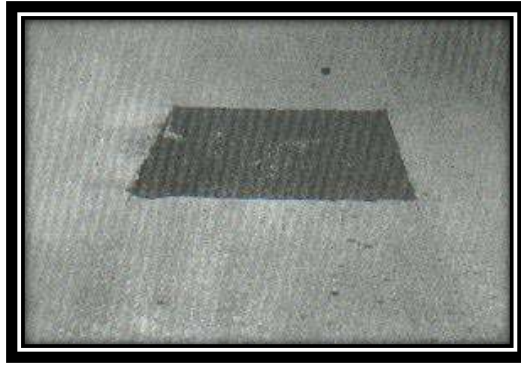
Figura A11-a. Parcheo y acometidas de servicios públicos de baja severidad.

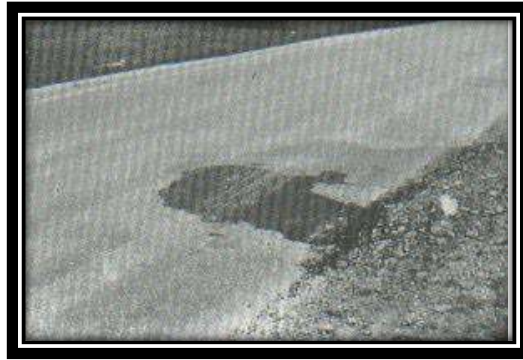
Figura A11-b. Parcheo y acometidas de servicios públicos de severidad media.

M: No se hace nada. Sustitución del parche.

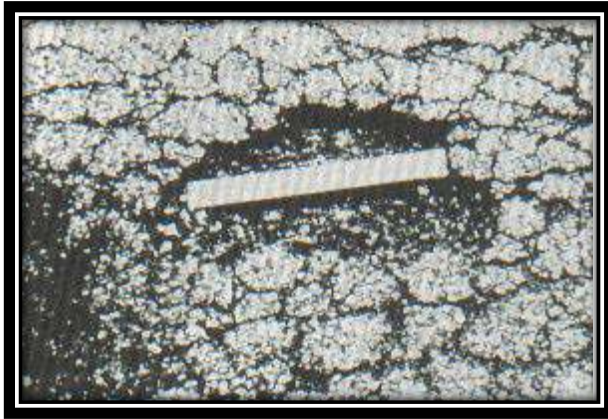
Figura A13-a. Hueco de baja severidad.

Opciones de reparación L: No se hace nada. Parcheo parcial o profundo; **M:** Parcheo parcial o profundo; **H:** Parcheo profundo.

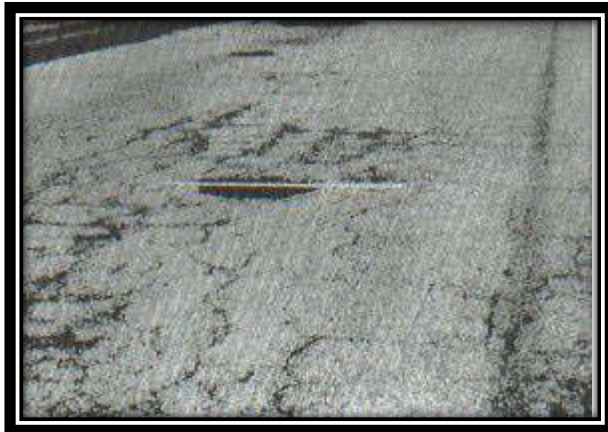
Figura A13-b. Hueco de severidad media.

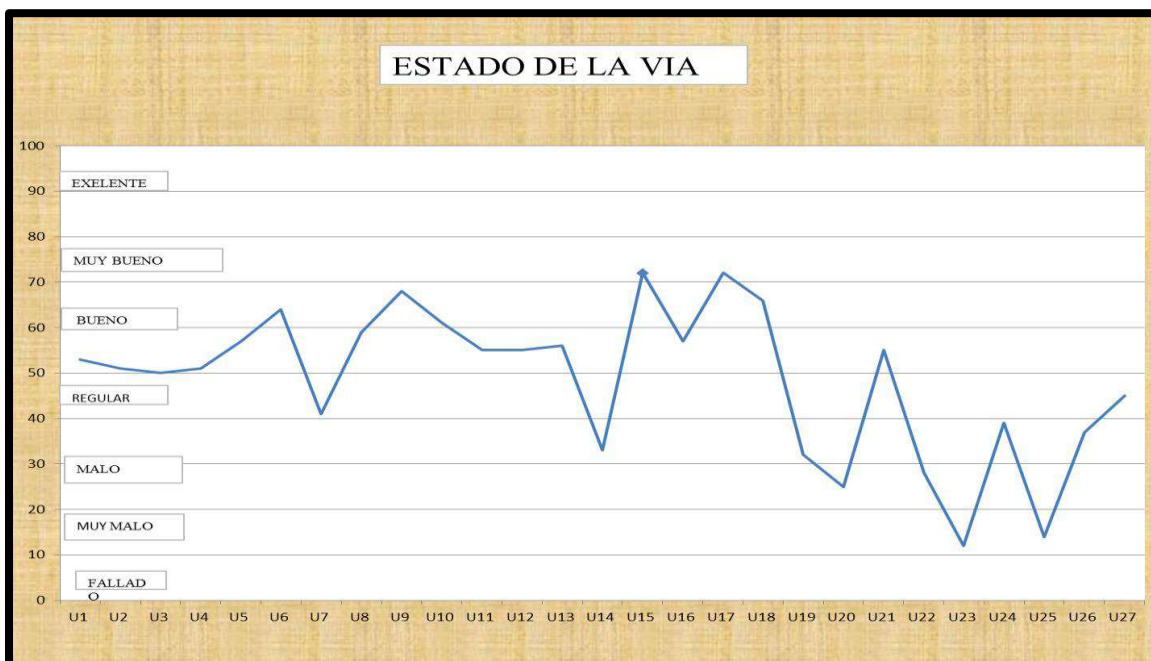
Figura 15: Gráfico de toda la vía en estudio según el rango de calificación del manual del ASTM 64331

A lo largo de la vía en estudio el estado regular es lo que más arroja en los resultados del PCI seguido por el estado PCI excelente.

- 6.1** EL pavimento flexible de la Av. Julián Arce cuadras 1 – 4 y Av. La Merced cuadra 2-7, en el Departamento de La Libertad, Provincia de Trujillo, Distrito de Laredo, según los parámetros establecidos por el manual del ASTM D6433 Método del Índice de Condición del Pavimento en la evaluación de pavimentos flexibles, el PCI es igual a 49 por lo que se concluye que el estado actual del pavimento es regular.
