**ANÁLISIS DE LA VULNERABILIDAD SÍSMICA DE LAS VIVIENDAS  
INFORMALES DE ALBAÑILERÍA CONFINADA DEL SECTOR  
ARANJUEZ, DISTRITO DE TRUJILLO, 2021**

**TESIS:**

**PARA OPTAR EL TÍTULO PROFESIONAL DE INGENIERO CIVIL**

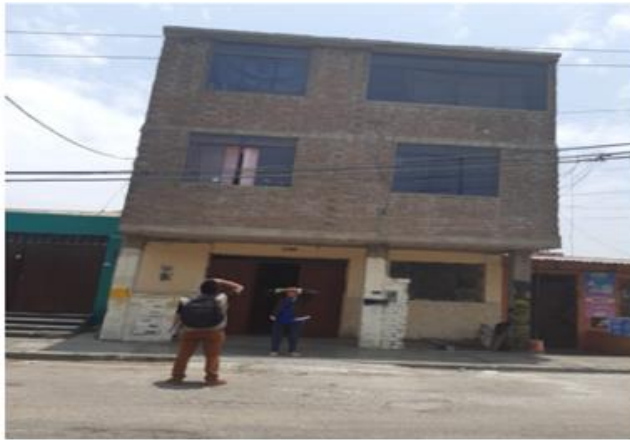
**Imagen de la fachada**

La vivienda presenta actualmente vulnerabilidad sísmica Alta. Se recomienda el refuerzo de la estructura y el confinamiento de muros inestables

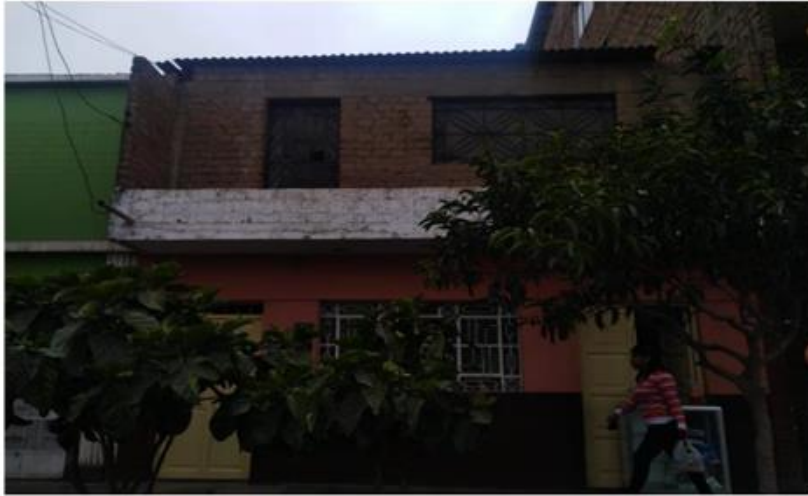
Imagen de la fachada

Los muros del 1° y 2° nivel son inestables propensos al volteo. La mano de obra y los materiales son de regular calidad (ladrillos artesanales) La vivienda presenta actualmente vulnerabilidad sísmica Alta. Se recomienda el refuerzo de la estructura y el confinamiento de muros inestables.

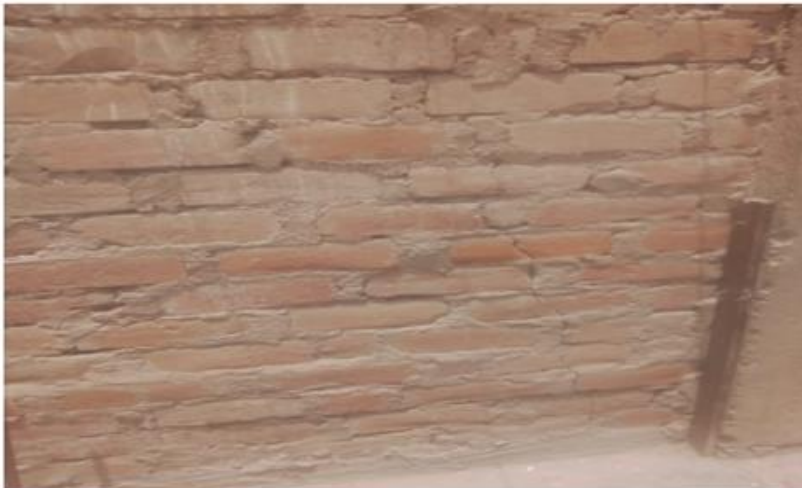
Muro con juntas mayor a 1.5 cm, presentando fisuras verticales

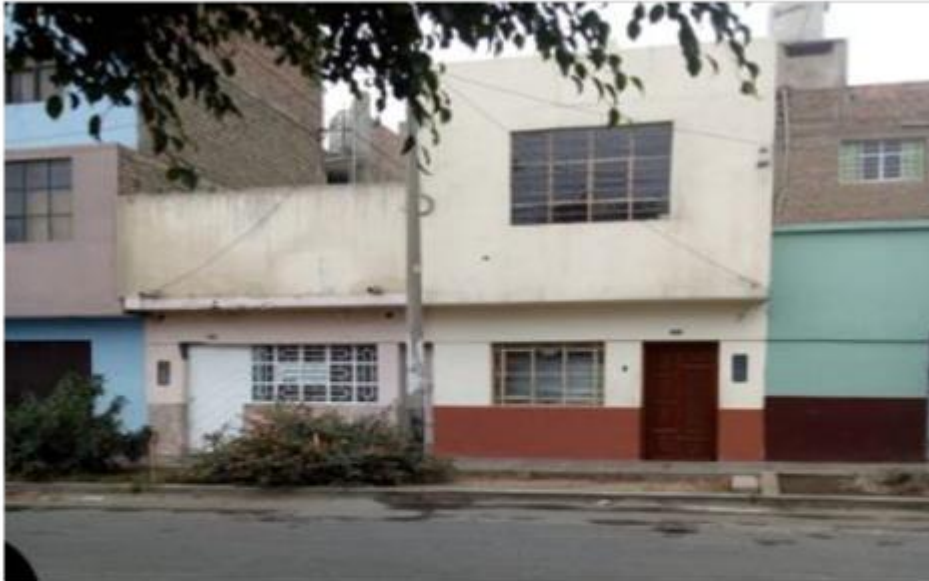
Imagen de la fachada

el confinamiento de muros inestables.

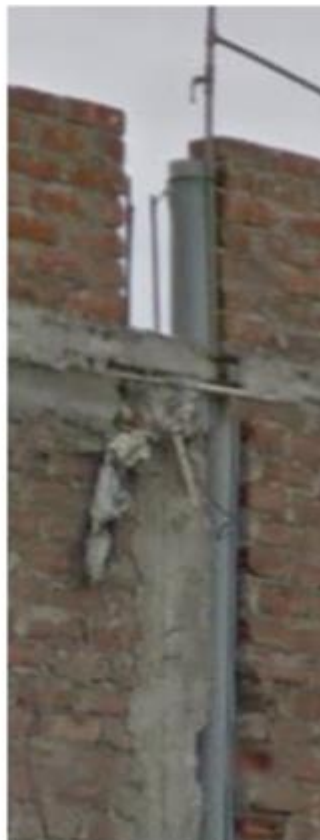
**Tubería de desagüe expuesta, y debilitamiento de columna,  
aislamiento del muro en ese borde.**

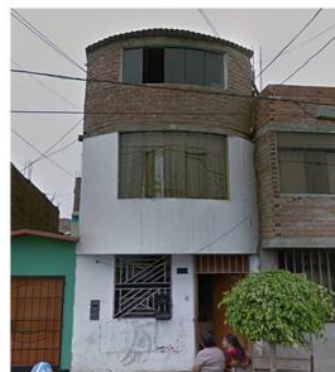
ESQUEMA DE LA VIVIENDA

La densidad de muros es inadecuado en el sentido Y-Y, tambien es inadecuado en el sentido X-X. Hay muros con rajaduras y debilitados. Los muros del 2° y 3° nivel son inestables propensos al volteo. La mano de obra que se empleo es de regular calidad de fabricas no normadas presenta concreteras en columnas, corocion en el asero en 3 piso. La estructura se encuentra en una zona con pendiente plana. La vivienda presenta actualmente vulnerabilidad sísmica Alta. Se recomienda el refuerzo de la estructura y el confinamiento de muros inestables.
